# INFORME GEOTÉCNICO

**ESTUDIO DE ESTABILIDAD DE UN TALUD  
SITUADO EN EL CARRIL DE ACCESO DESDE LA  
CV-84 AL P.I, TRES HERMANAS II DE ASPE,  
MARGEN SW.**

**INFORME: 4244/2015**

**Fecha: 08/10/2015**

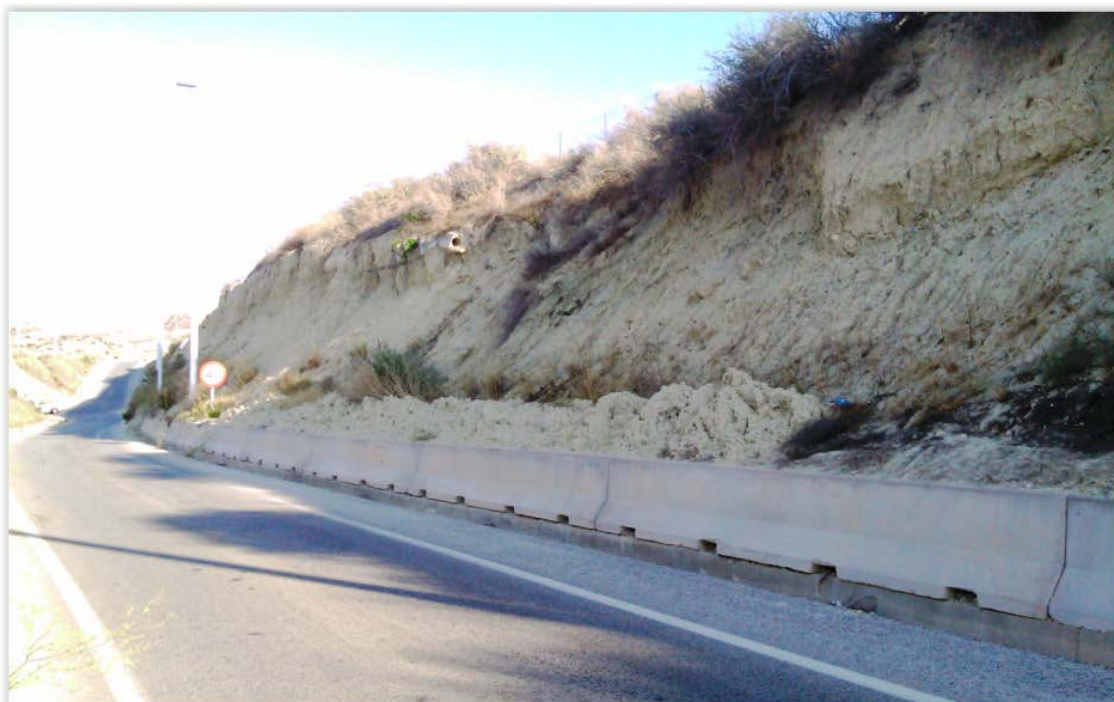
En la cabeza del talud quedaba instalada una tubería de hormigón que actualmente está rota y en desuso, a pie se localizan unas biondas de hormigón que se encuentran totalmente aterradas. Estos aspectos se observan en la siguiente fotografía.

**Foto 1.- Vista actual del talud analizado.**

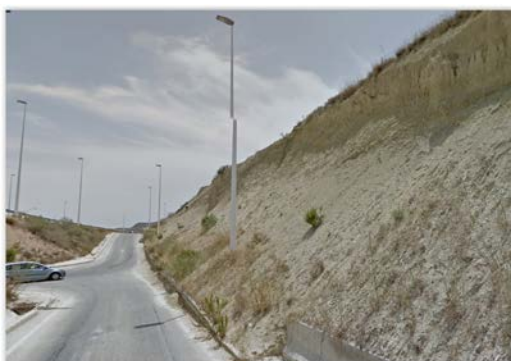
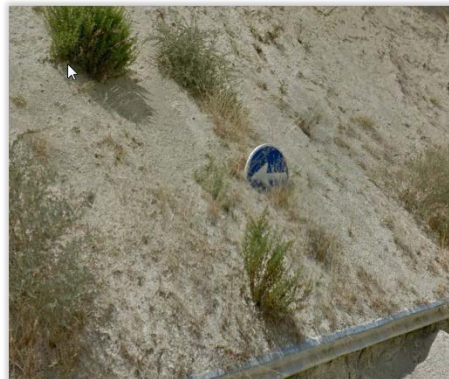
**Vistas el año 2013. Fuente Google Maps.**

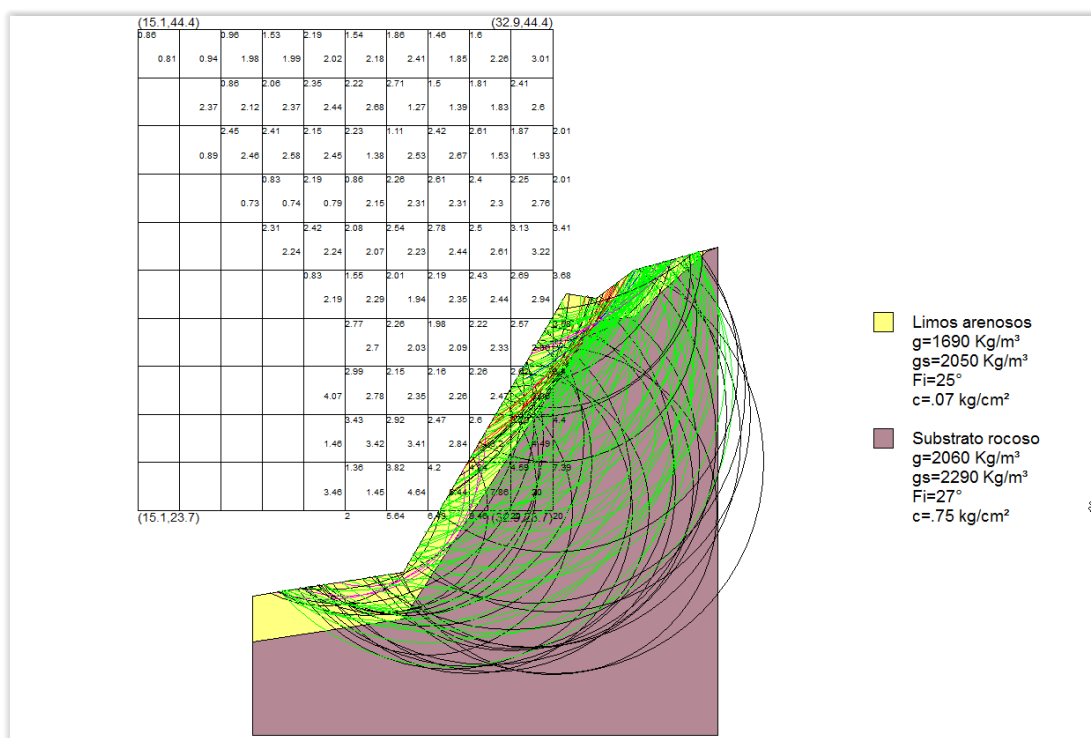
En la Figura 5.1 se representa la malla de centros general de todo el talud en la sección más desfavorable, se incluyen los  $F_s$  para cada nudo de la malla

**Figura 5.2. Factor de seguridad mínimo.**

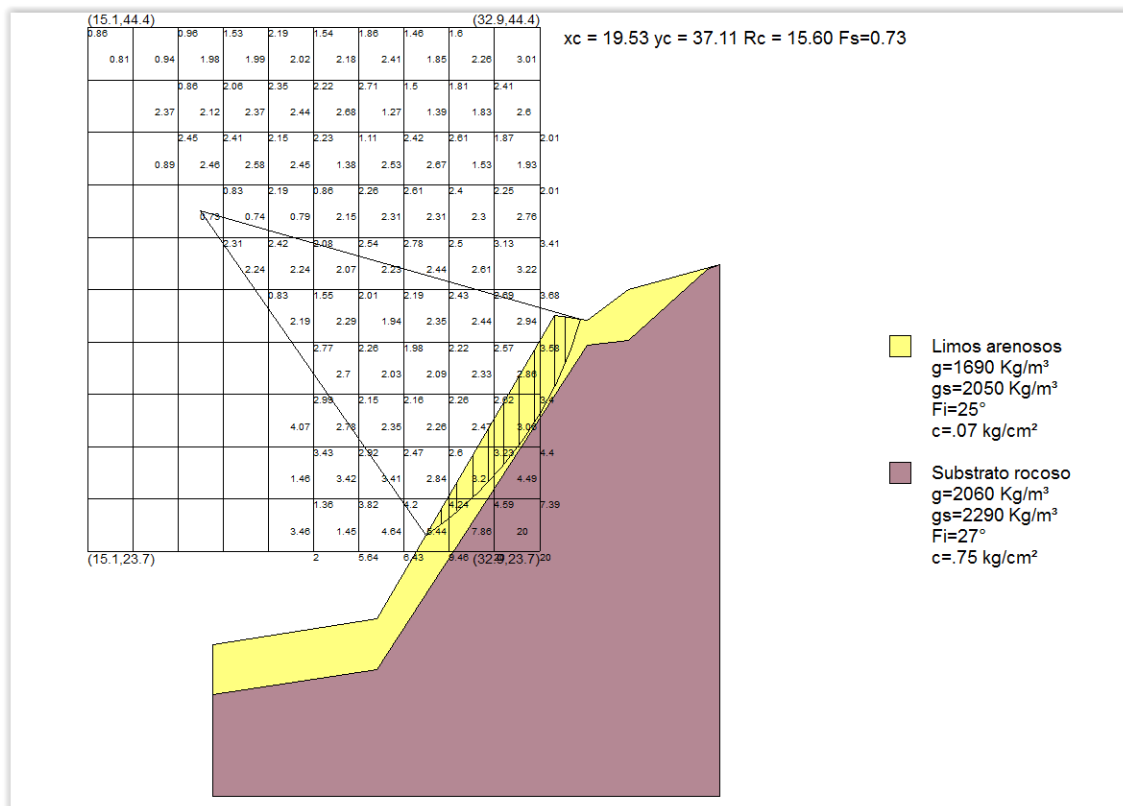
De los análisis efectuados se puede concluir que la zona alterada de las margas, que se identifican como limos arenosos, es inestable y susceptible de provocar importantes caídas de sedimentos que, lógicamente, colmatarán el vial bajo el que se encuentra el talud.

En el frente se aprecian dos zonas de mayor inestabilidad una situada en la cabeza donde los factores de seguridad llegan a ser inferiores a 1, situación que puede considerarse crítica frente a la seguridad y la otra a pie del talud donde los factores de seguridad, aunque superan la unidad, se quedan por debajo de 1.3 que indica una estabilidad precaria. En el pie una rotura puede dar lugar a la inestabilización general de la capa de margas alteradas.

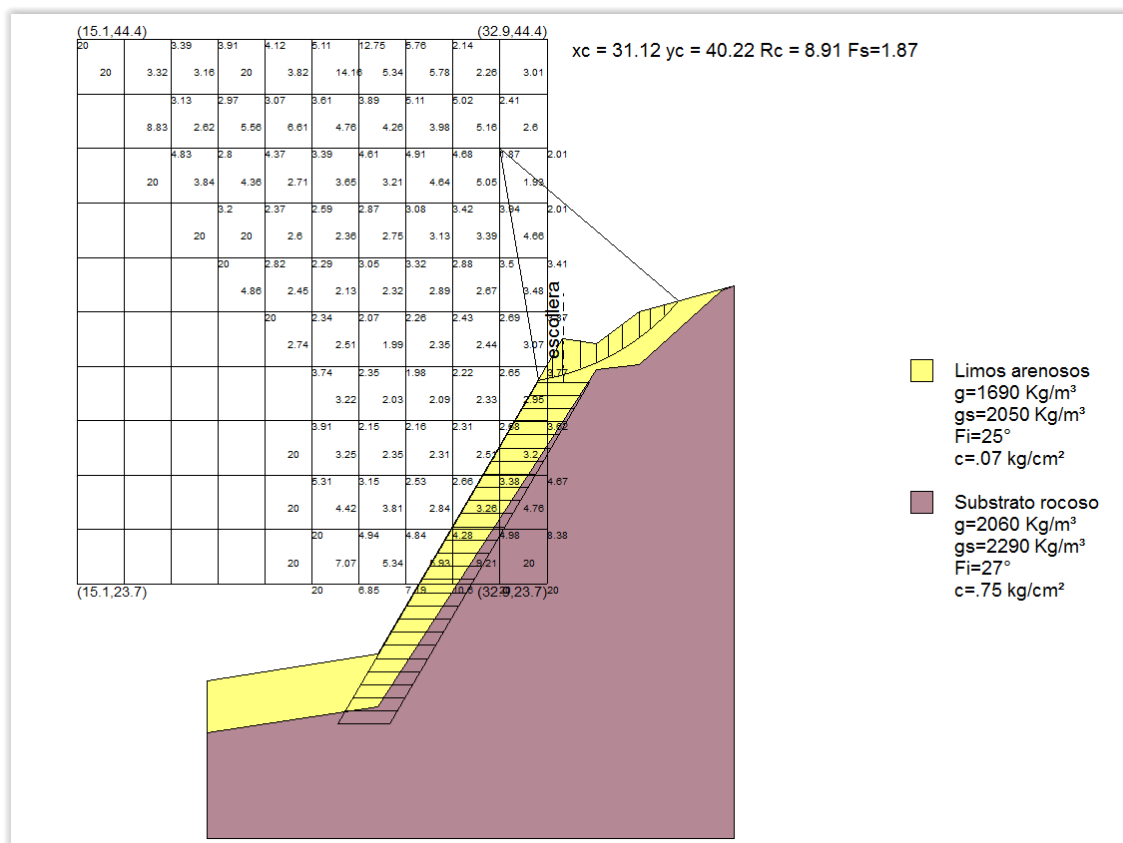
El factor de seguridad mínimo con esta solución es claramente superior a 1.5.

- Dado que el talud que finalmente resulte de retirar los materiales alterados es estable, una alternativa es la protección del frente resultante mediante una escollera o chapado del frente con rocas, cuya pendiente dependerá de la estabilidad propia de esa estructura ya que no es previsible que se produzca ningún empuje. La misión de este frente es la de proteger a los materiales expuestos frente a la acción de los agentes medioambientales y favorecer el drenaje del trasdós de manera que no se produzcan acumulaciones de agua y/o desecaciones intensas retrasando la alteración de las rocas expuestas.
