MEMORIA DE IMPACTO PATRIMONIAL DE LA CHIMENEA SANTA FAZ DE ASPE.

Municipio: ASPE.
Promotor: ELIT ALIQUAM SL.
Arquitecto: Manuel Martínez Rey.
Expediente: A-2019-0721. SERVEI TERRITORIAL DE CULTURA I ESPORT D'ALACANT.

4.- MEMORIA DE IMPACTO PATRIMONIAL DE LA CHIMENEA SANTA FAZ DE ASPE.

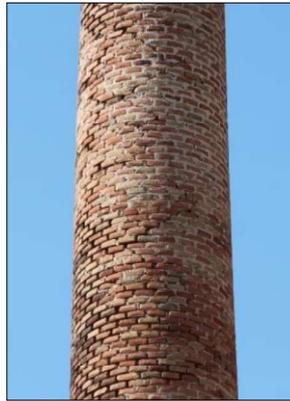
Fig nº 25

En el fuste se concentran las patologías más relevantes y preocupantes de la chimenea Santa Faz, fisuración (fig nº 25) y desplome (fig nº 26). Serán descritas y analizadas en el apartado 4.4.

En la fachada SE del fuste existe fisuración y agrietamiento en la envolvente de ladrillo. Esa fachada, sometida a flexión por causa del desplome, presenta una sucesión de grietas en las juntas del mortero de cal, con traza de rombos consecutivos en vertical que recorre el tercio superior del fuste, alcanzando la imposta de la corona (figs 33 y 34). No se conoce si el agrietamiento traspasa el grosor total de la fábrica de ladrillo (cuñas) o si por el contrario solamente afecta a la rosca exterior. En la fachada SO también existen grietas en el tercio superior del fuste. En este caso se trata de grietas en las juntas del mortero de cal, de traza vertical (fig n° 35), probablemente causado por dilataciones de origen térmico⁶.

La acción rehabilitadora en materia de agrietamiento es imprescindible y debe ser objeto de proyecto técnico de rehabilitación, junto al resto de patologías. Por un lado y tras los ensayos y evaluación, deben reponerse las juntas vaciadas y las alteradas químicamente, mediante un mortero técnico de cal de precisa dosificación. Por otro lado, debe actuarse en los pates de hierro para eliminar su proceso de oxidación y, por último, debe calcularse y disponerse una armadura de acero interior al fuste, a modo de encamisado, o exterior al fuste, a modo de anillado⁷ que permita un cierto comportamiento elástico del mismo, especialmente frente a las acciones sísmicas.

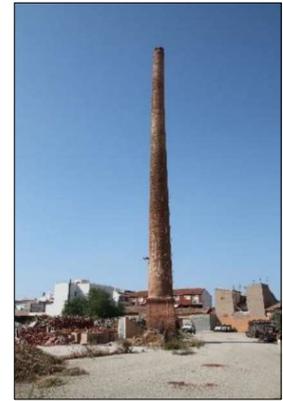
Fig nº 26

El desplome observado alcanza una dimensión de 0,42 m hacia el NO, es decir, valor de desplome próximo a $h/125$. Dicho valor de desplome, en situación de servicio y sin efecto de la acción sísmica, es el valor límite recomendado por el Eurocódigo 8 ($h/125$) para el caso de acciones sísmicas⁵. Este hecho, pone de manifiesto la escasa reserva elástica de la estructura debido a la presencia del desplome inicial y el elevado riesgo de caída de la misma en caso de generarse una acción sísmica en su situación actual (aceleración sísmica básica en Aspe: $a_b = 0,13g$).

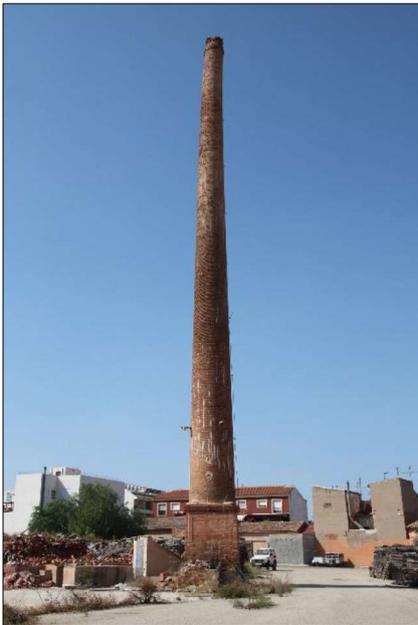
Al riesgo de colapso estructural derivado del desplome del fuste más la acción del sismo, se une su deficiente estado de conservación. Por un lado, existe fisuración y agrietamiento que agravan el comportamiento de la chimenea por desplome y por otro lado existen pérdidas del mortero de cal, con desprendimientos en llagas y tendeles, siendo especialmente preocupante la situación existente en las hiladas de borde de la corona. Sin una actuación de rehabilitación en estas materias, queda comprometida la durabilidad de la chimenea.

Fig nº 29 Desplome desde el Este.

- Cornisa de la base. Recomposición con ladrillo y mortero de cal originales de la esquina NE desmoronada por impacto.
- Grapado de grietas de traza romboidal y vertical.
- Anillado exterior en fuste o encamisado metálico interior, según prescripción proyectual.
- Reconstrucción de corona en bordón de remate y boquilla.

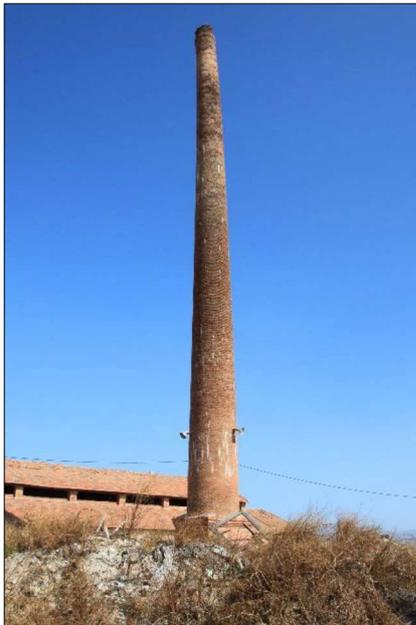
Fig nº 30 Desplome desde el Sur Oeste.

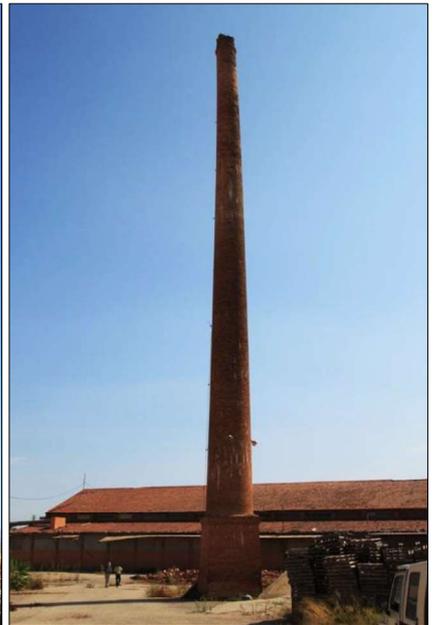
Fig nº 31 Desplome desde el Oeste.

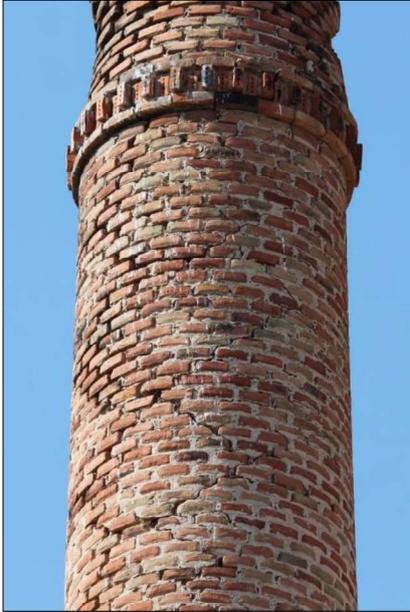
Fig nº 33 Imagen desde el Este.

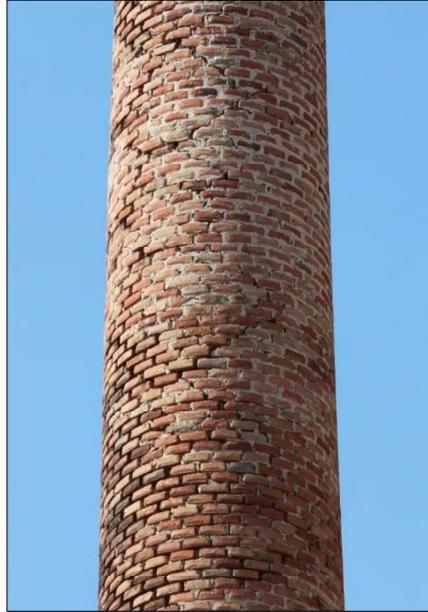
Fig nº 34 Imagen desde el Este.

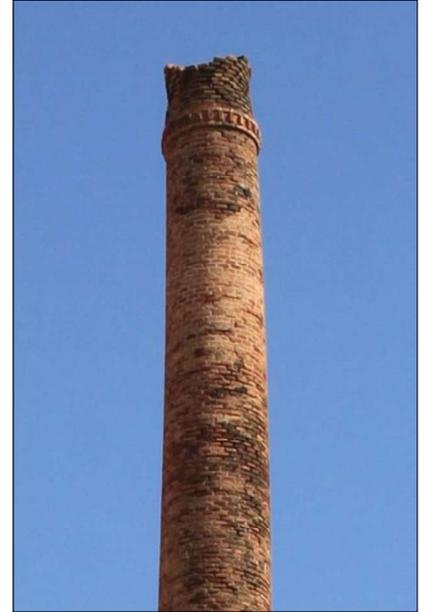
Fig nº 35 Imagen desde el SO.

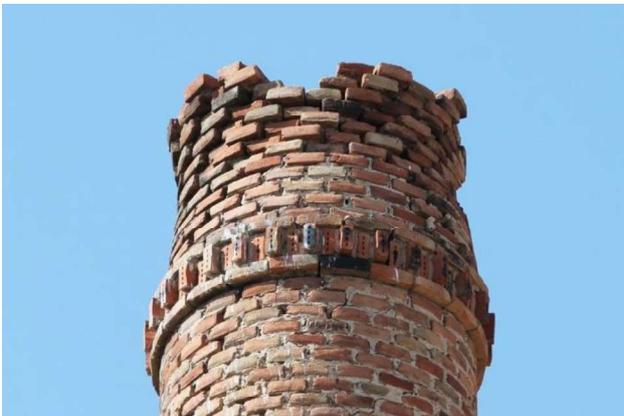
Fig nº 36 Desmoronamiento en corona.

Se carece de imágenes sobre la configuración inicial de la corona previas a la acción del rayo. En caso de rehabilitación, el proyecto técnico debe analizar esta circunstancia y proyectar la restitución formal del remate de la corona.

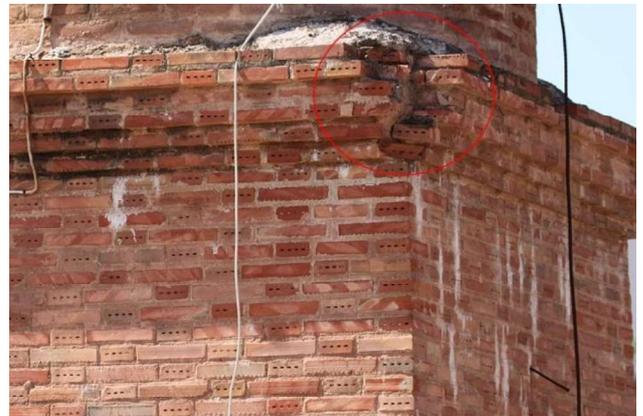
Fig nº 37 Desmoronamiento en cornisa de la base.

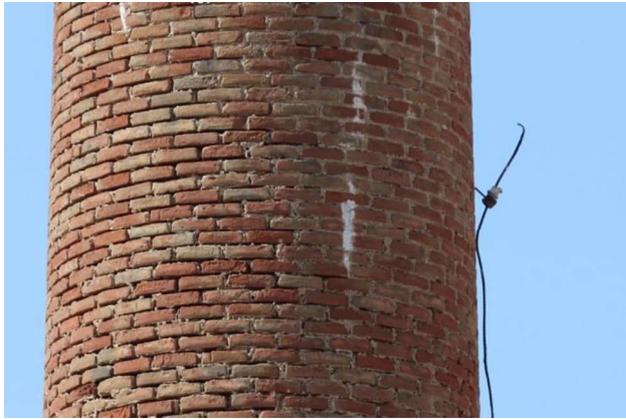
El pararrayos se encuentra sin uso por causa de la rotura del cable de acero de puesta a tierra y del mástil con el pararrayos. Según testimonio de los propietarios, la rotura se produjo durante una tormenta por una fuerte descarga de rayo.

Fig nº 38 Aislador y fin de cable de puesta a tierra.

La acción rehabilitadora del pararrayos es imprescindible. Deben retirarse los elementos presentes, aisladores, cable, etc y colocar un nuevo y completo sistema de pararrayos con arqueta enterrada, electrodos cobreados, tubo de protección, pletina conductora de cobre estañado, separadores, mástil y pararrayos tipo PDC según CTE SUA.

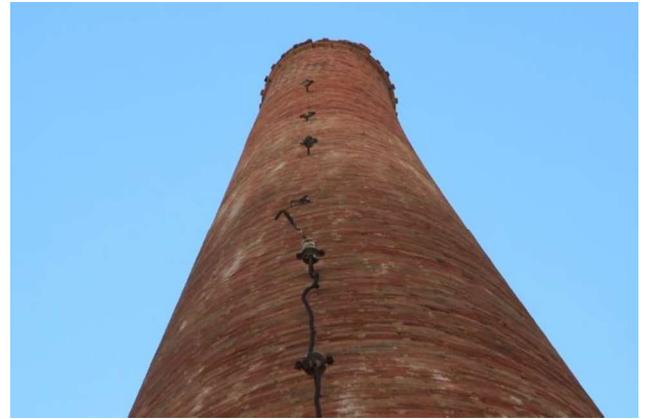
Fig nº 39 Traza de aisladores y cable de puesta a tierra.

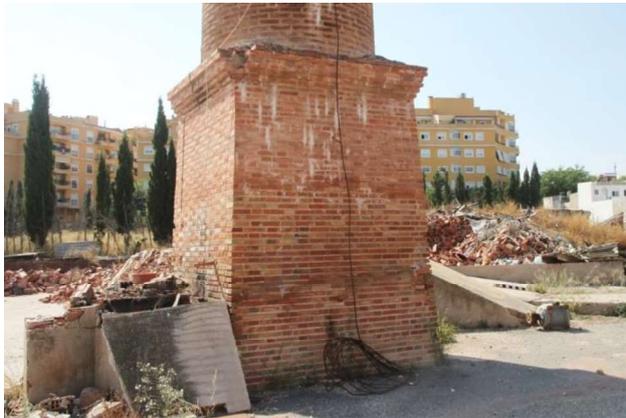
Fig nº 40 Cable de puesta a tierra sobre el terreno.
