# Plan de accesibilidad de los espacios públicos urbanizados Bonrepòs i Mirambell

**Junio 2019**

Por todo ello con la redacción de este **PLAN MUNICIPAL DE ACCESIBILIDAD EN EL CENTRO URBANO DEL TÉRMINO MUNICIPAL DE BONREPÒS I MIRAMBELL (VALENCIA)**, se pretende cumplir con las consideraciones señaladas anteriormente y generar un documento práctico, intuitivo y dinámico en el que, una vez realizado un diagnóstico de la accesibilidad del casco urbano, que incluye carencias y/o deficiencias y sus soluciones a través de una serie de fichas técnicas, se establece un plan de etapas de intervención y una estimación económica.

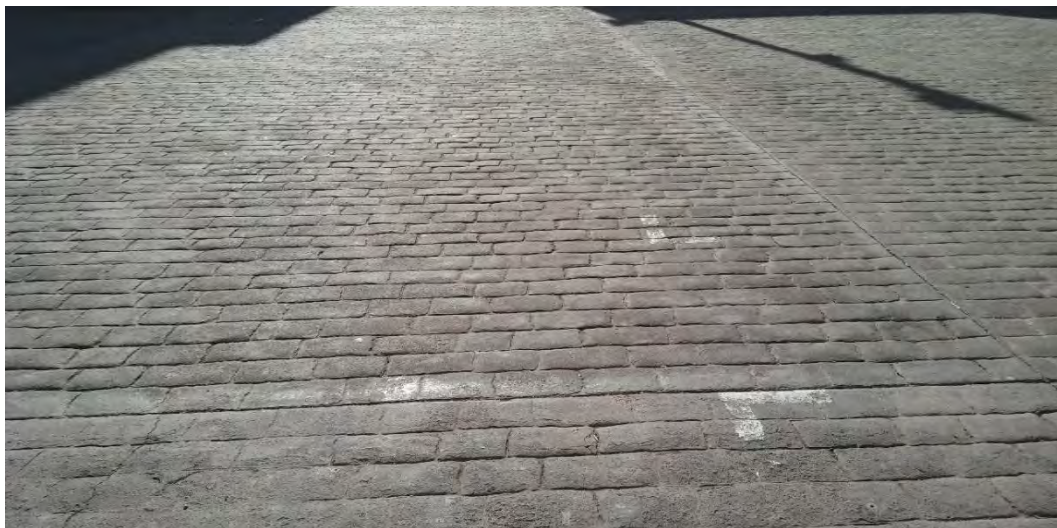
Plaça del Poble. Pavimento de hormigón impreso.

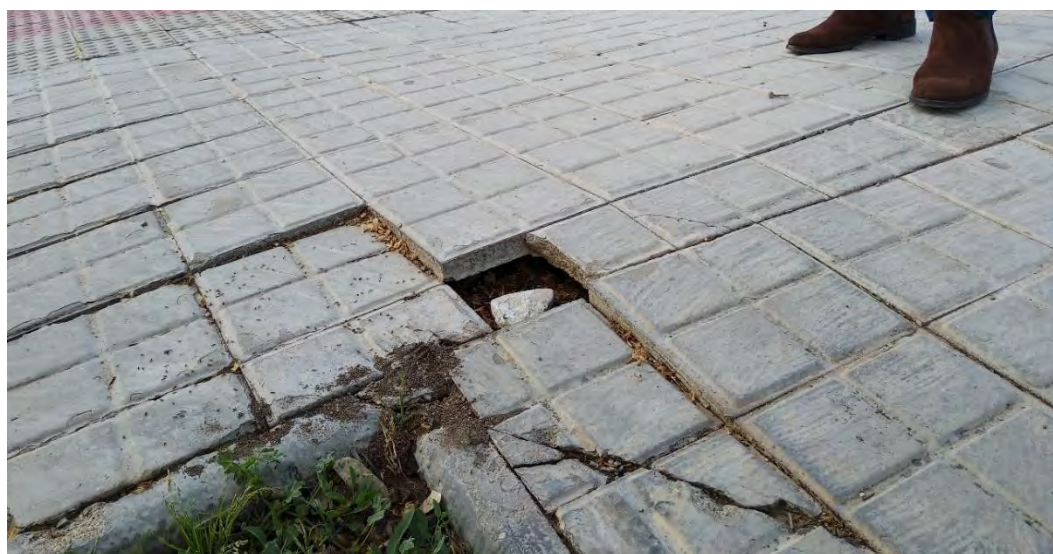
C/Federica Montseny cruce con C/ Ernest Lluch Martí. Pavimento levantado y deteriorado.

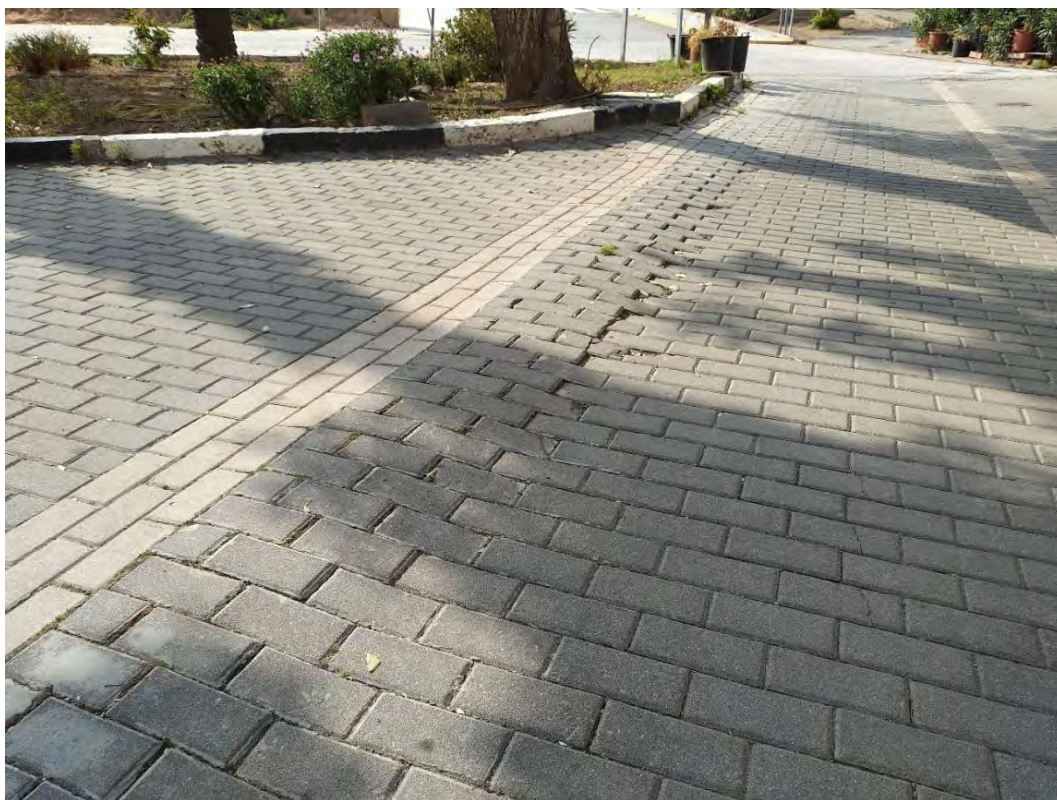
Plaça del Sol. Pavimento de adoquines deteriorado.

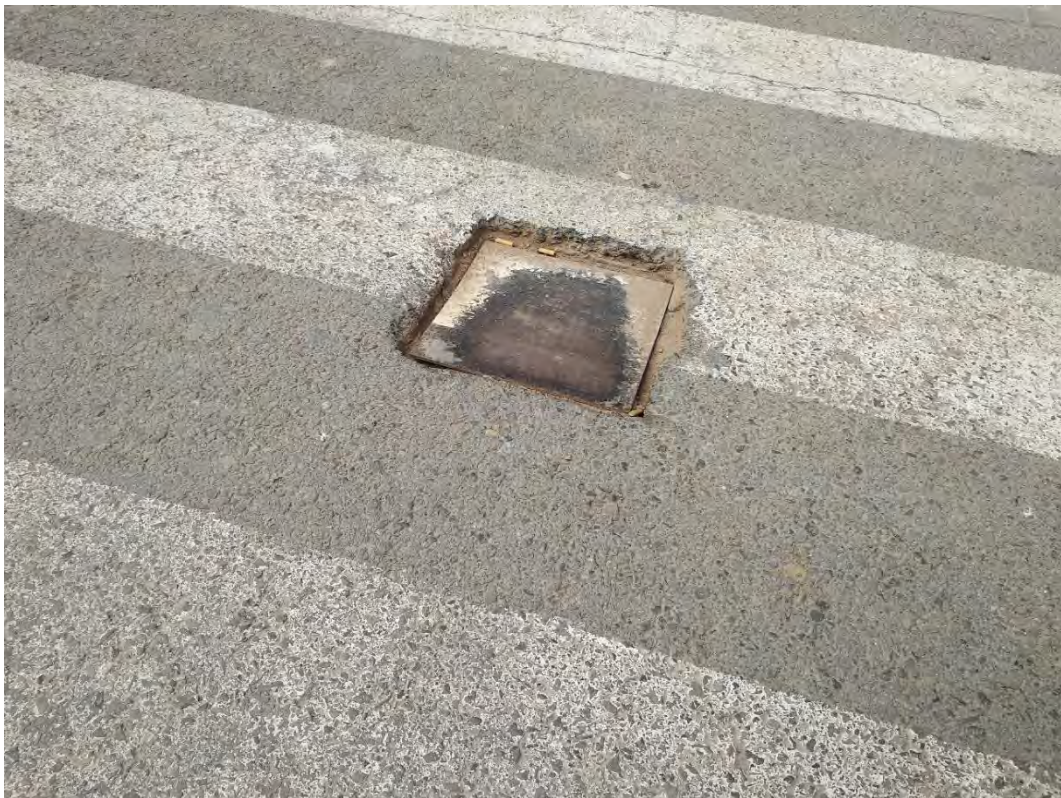
C/ Verge del Pilar, 33. Registro no enrasado en paso de peatones.

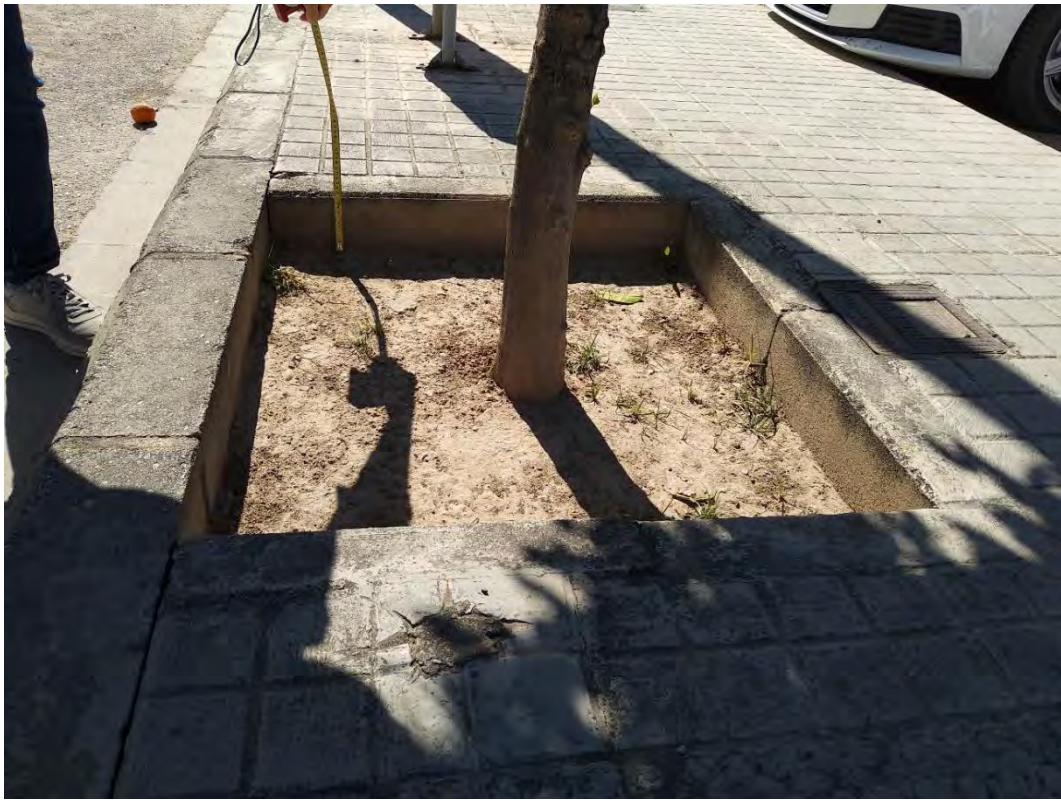
C/ Corts Valencianes. Desnivel considerable del interior del alcorque respecto a la acera

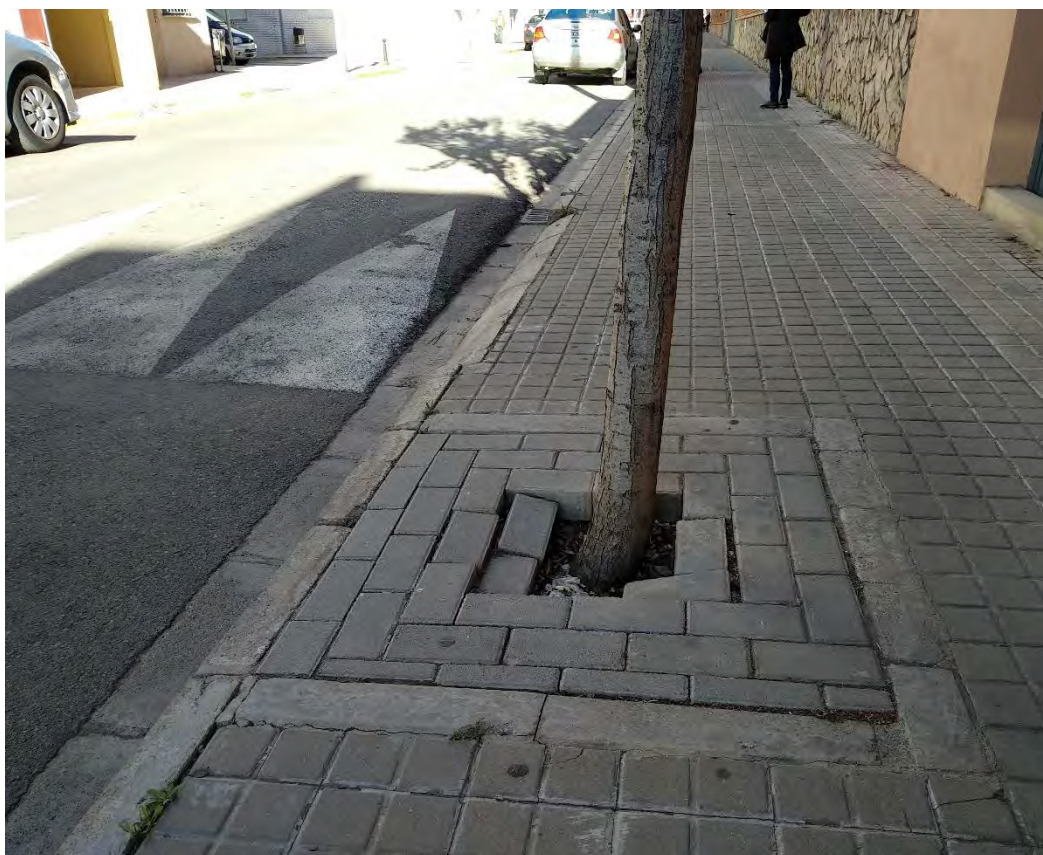
C/ Pintor Vicente Lluch, 37. Protección de alcorques con adoquines deteriorada.

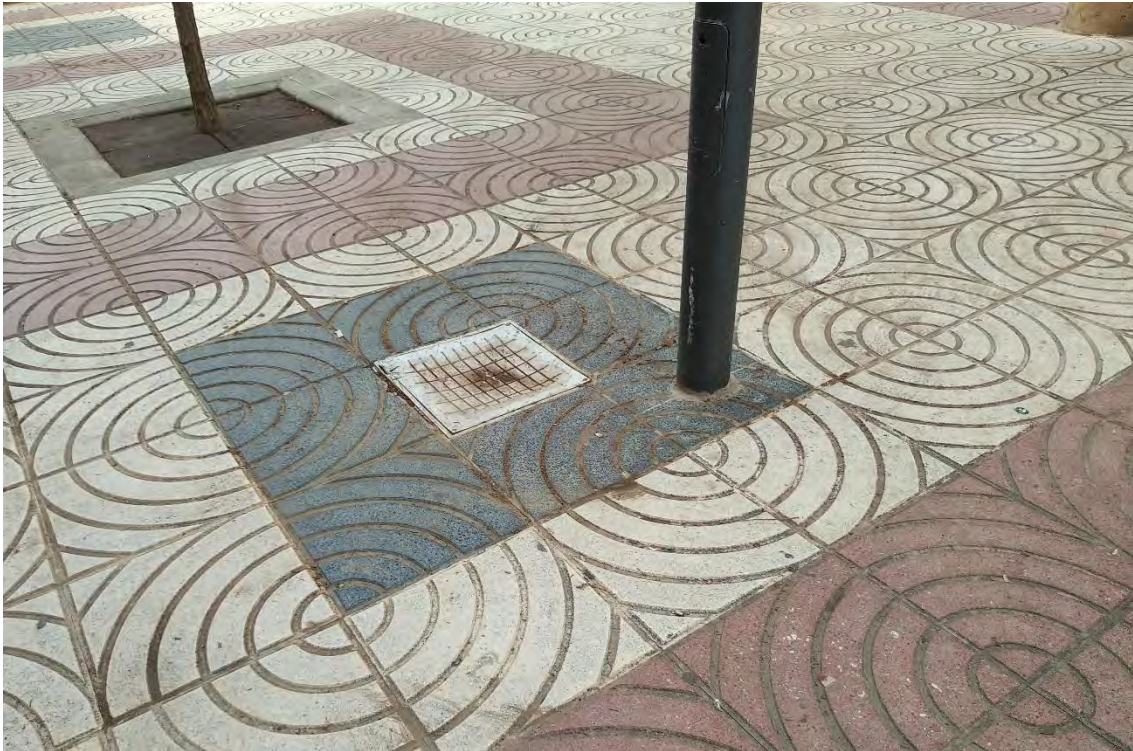
Plaça de la Llar. Registro con tapa de PVC deteriorada y alcorque protegido con loseta de caucho.

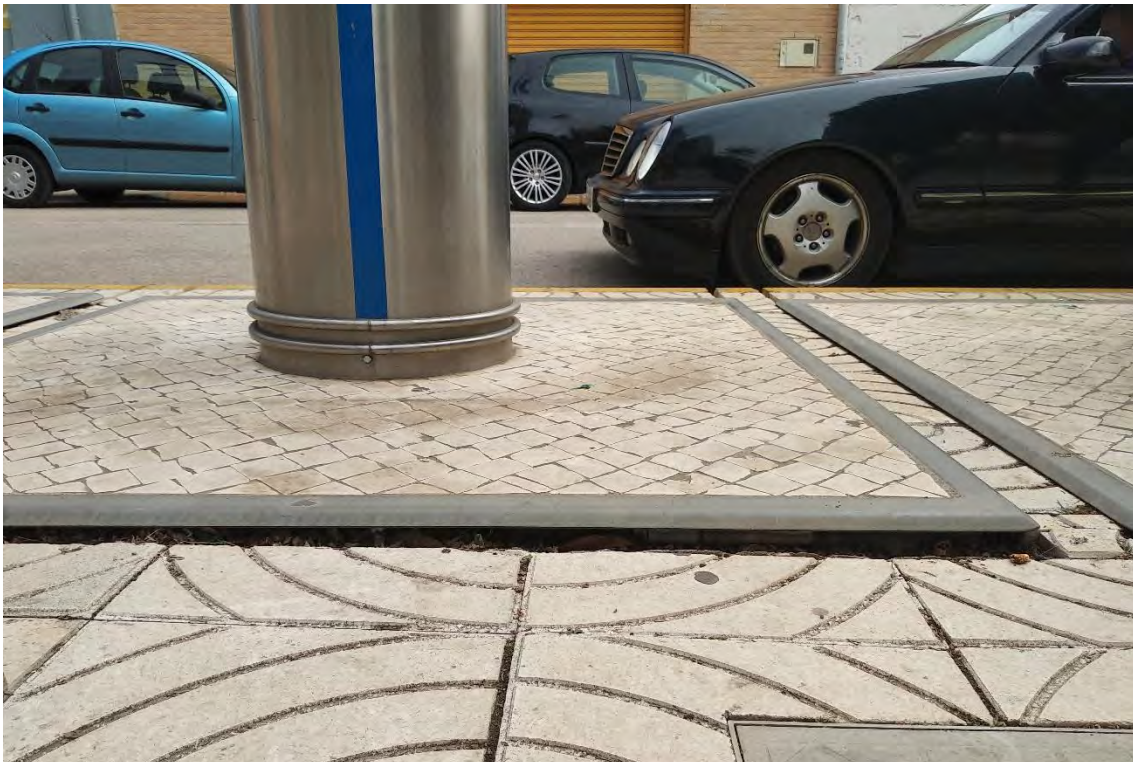
Plaça de la Llar con C/ Rei en Jaume. La plataforma del contenedor presenta un resalte considerable.

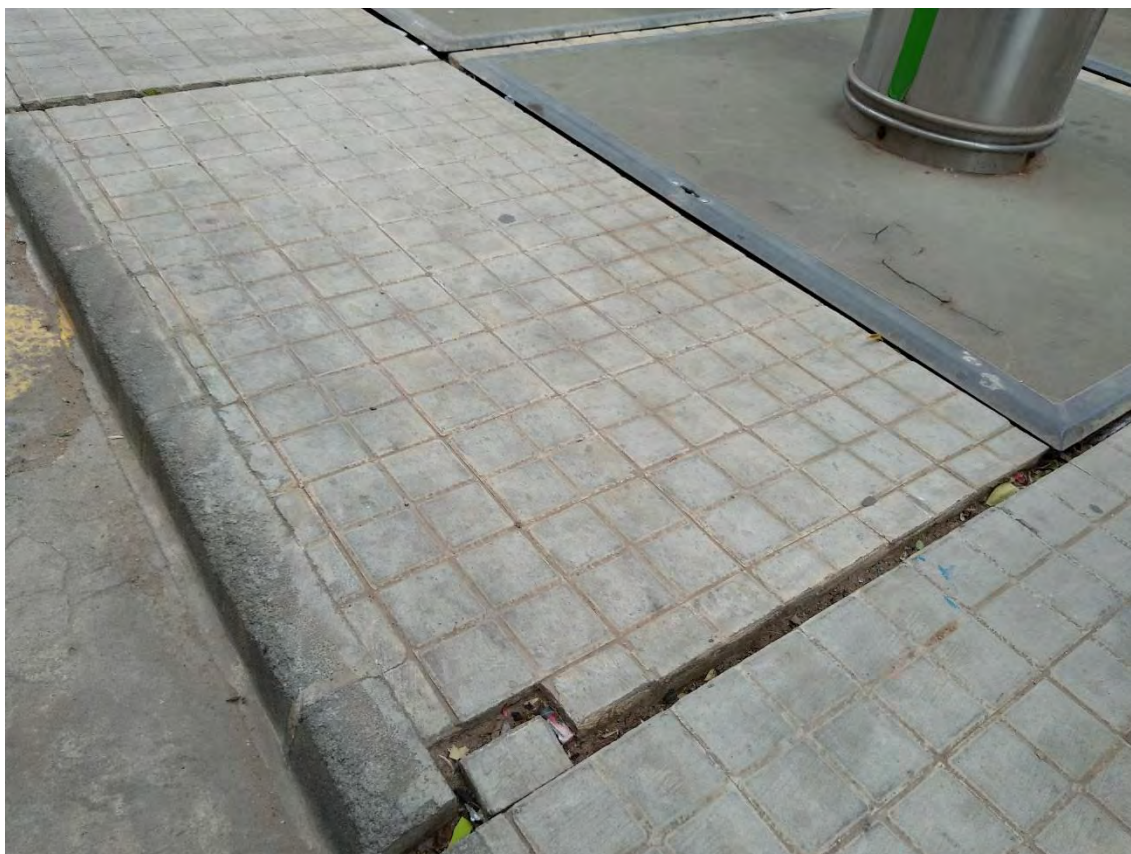
Plaça dels Oficis-C/ Llauradors. Hay juntas de gran anchura sin sellar en el acerado circundante a los contenedores enterrados. Posible riesgo de tropiezos y caídas.

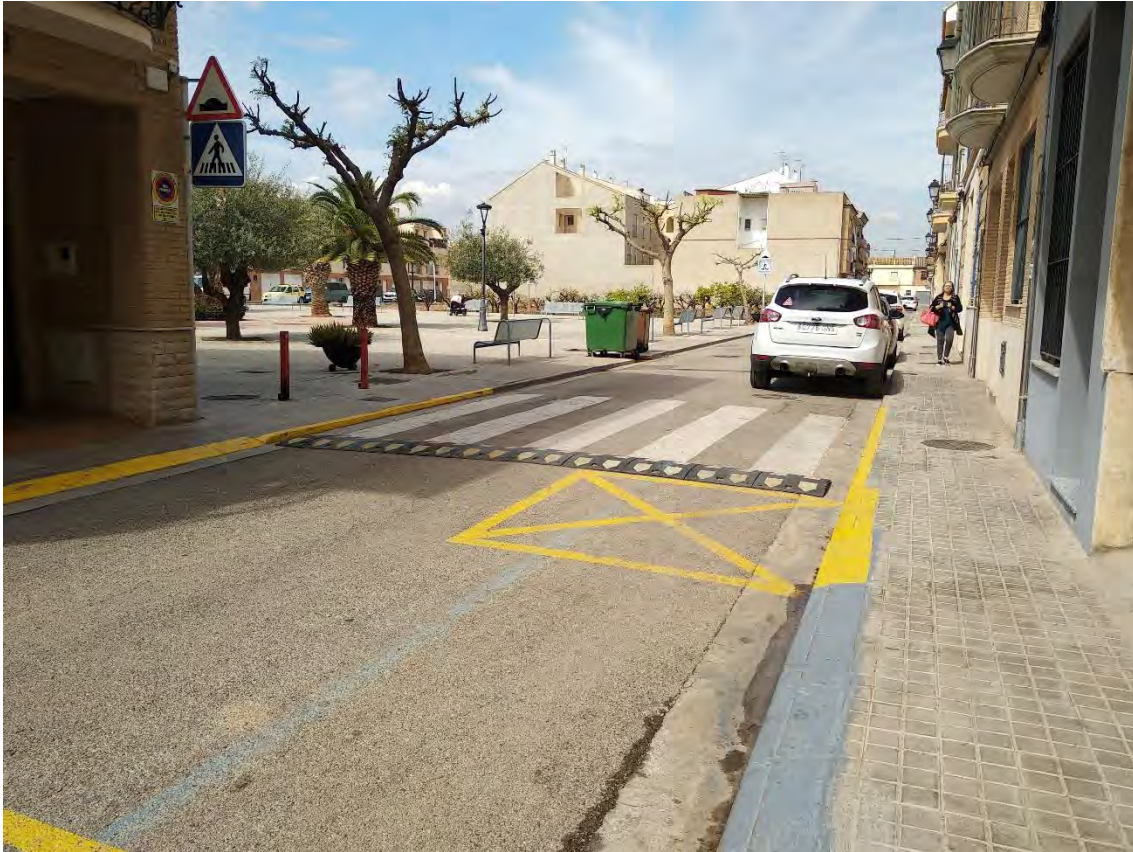
C/ Del Mig. Paso de peatones sin vado peatonal y con banda reductora de velocidad.

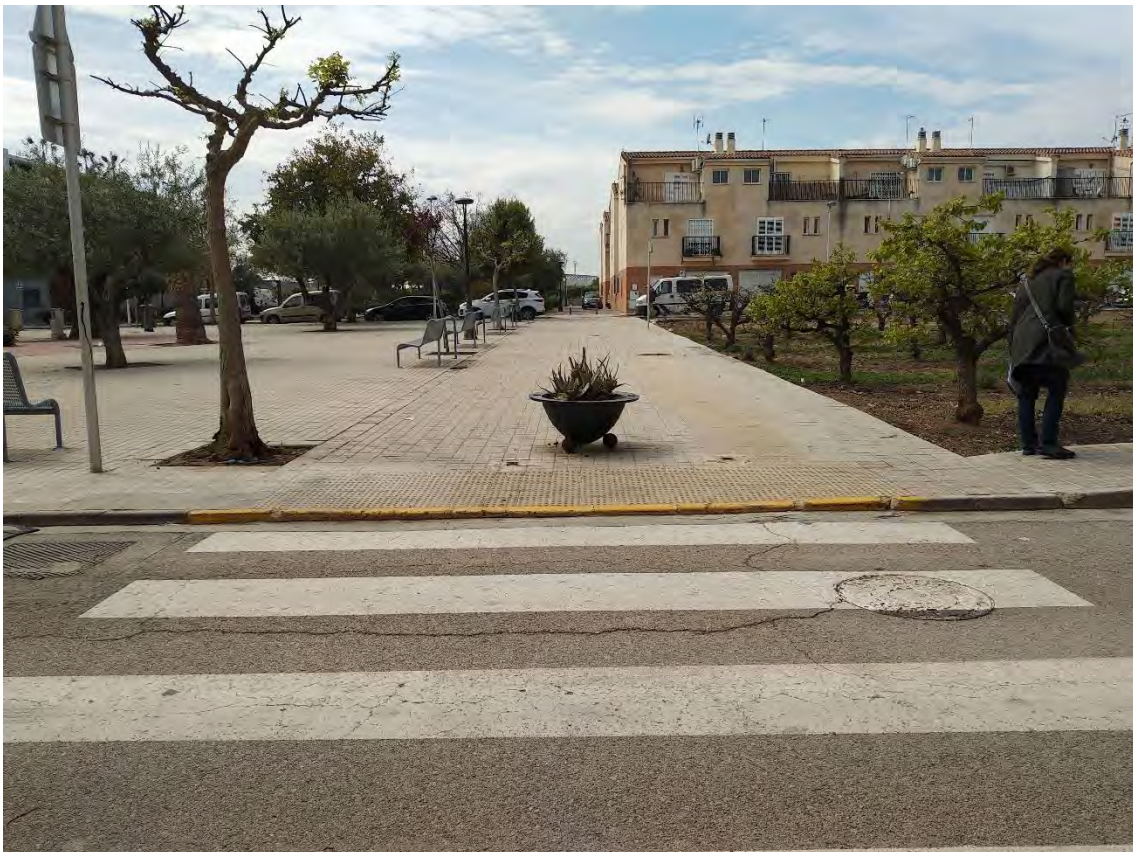
C/ Del Mig. Paso de peatones sin vado y con obstáculo en el centro del itinerario.

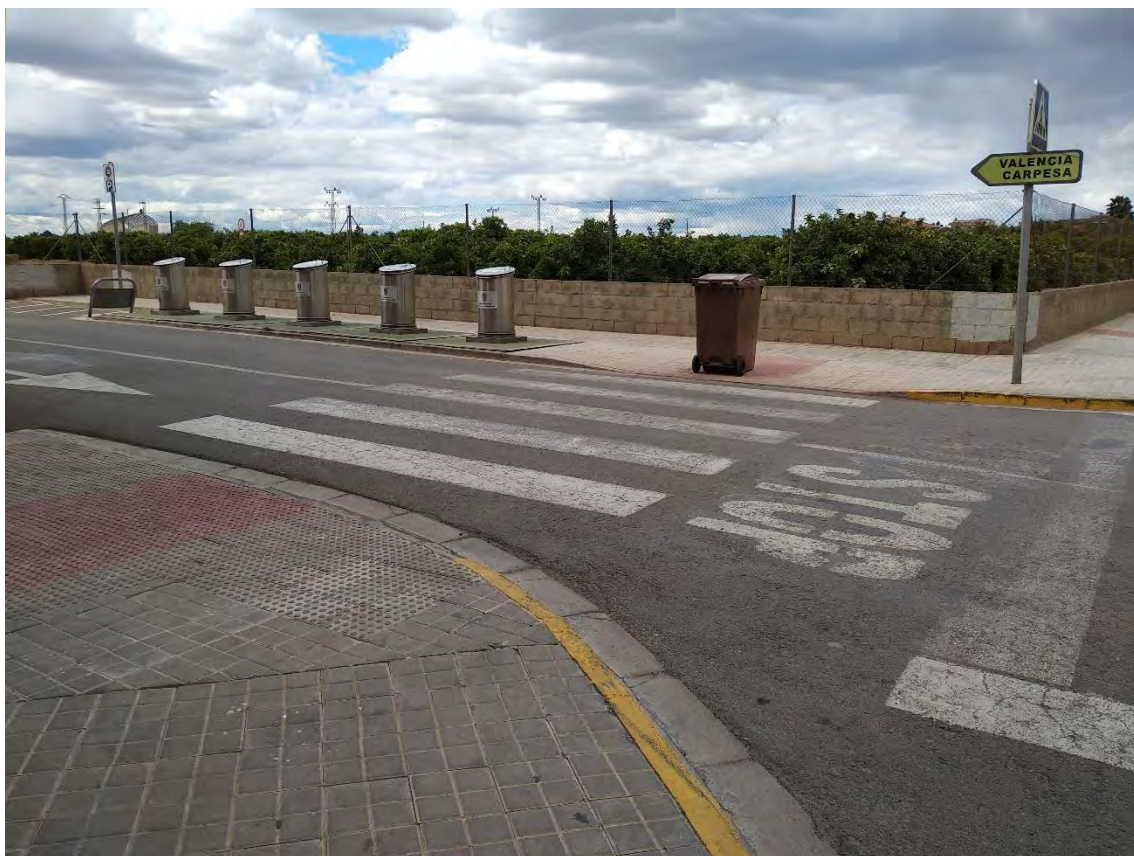
C/ Verge del Pilar, 43. Contenedor ubicado en el centro del vado peatonal.

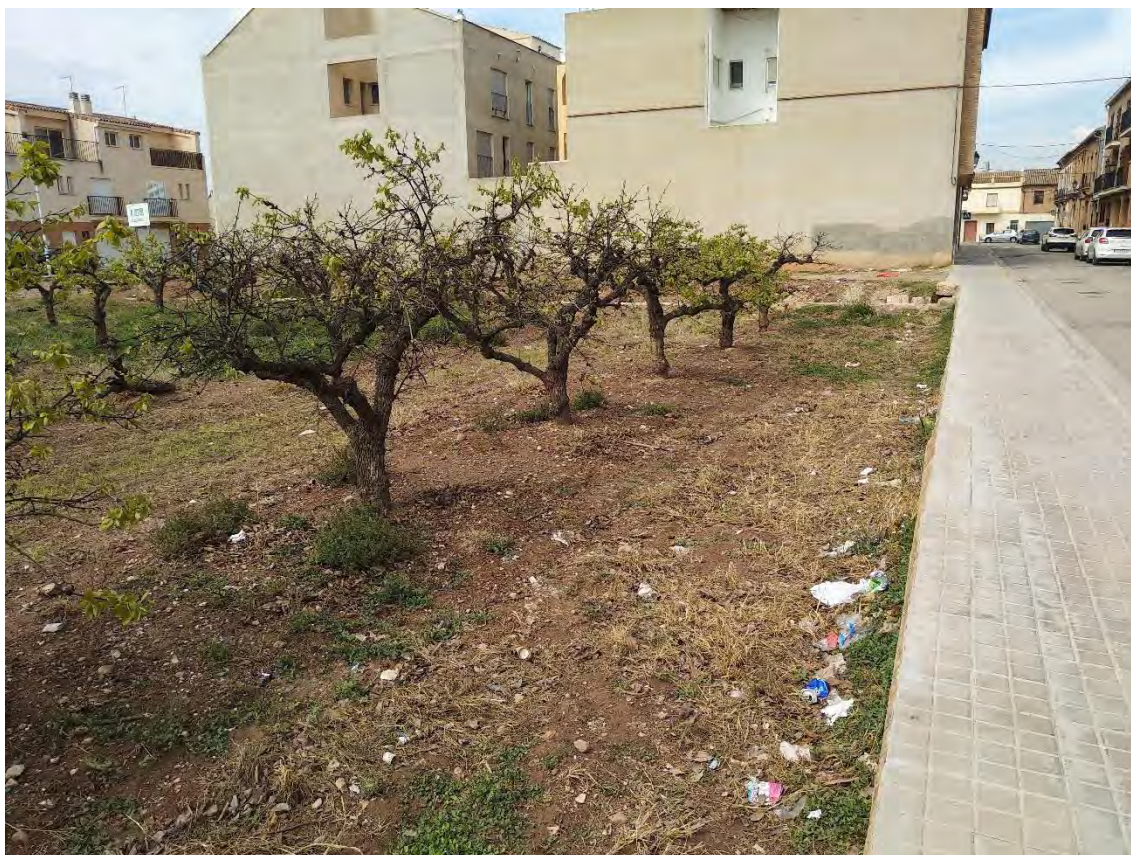
C/ Del Mig. Campo sin vallado que presenta desnivel considerable respecto a la acera.

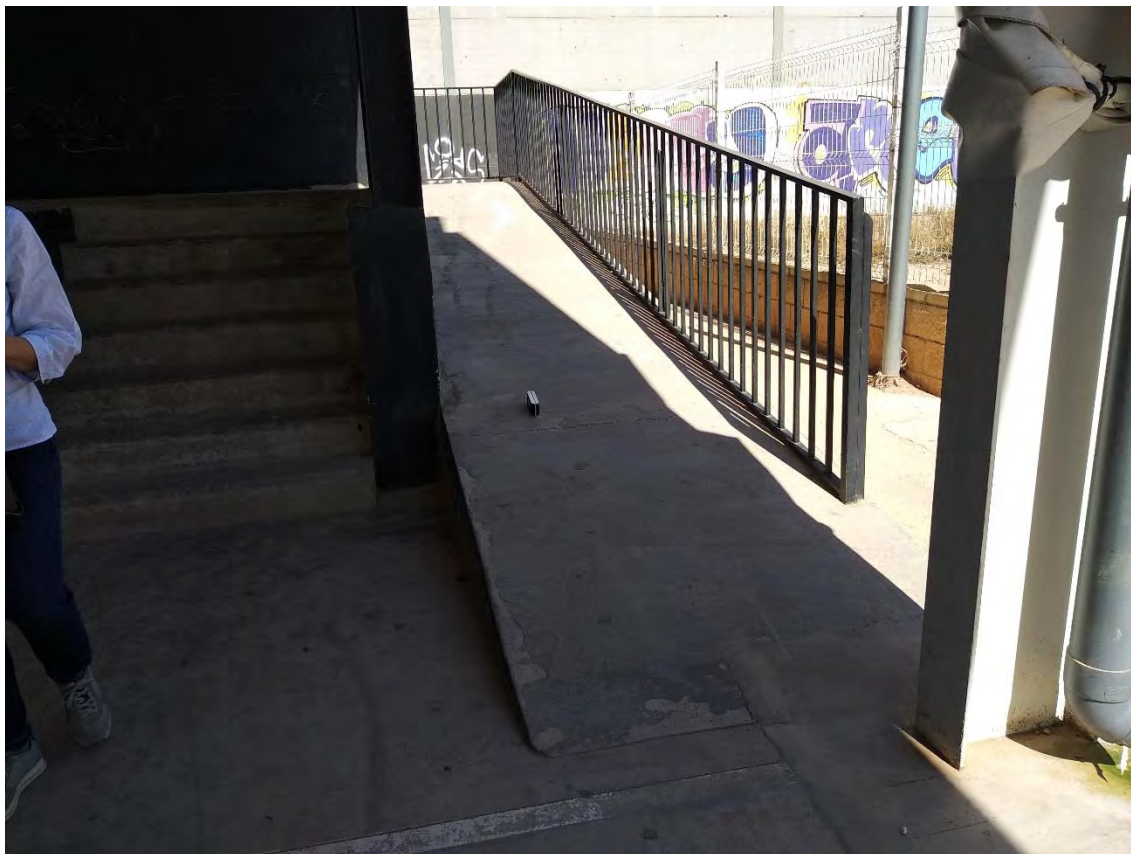
Sin embargo, se pudo comprobar que la rampa de acceso al escenario existente en la zona cubierta del Parque de los Paellers tiene una pendiente de 15,7%, muy superior a la máxima exigida por la normativa aplicable que, en este caso, al tratarse de una edificación, es el **CTE-DBSUA**, que establece para itinerarios accesibles un máximo de pendiente del 10% para tramos de rampa de menos de 3 metros, del 8% para tramos de longitud menor de 6 m, y del 6% en el resto de los casos, con una longitud máxima de 9 m por tramo. Esta pendiente tan pronunciada la hace impracticable para la mayor parte de usuarios de sillas de ruedas.

Parque de los Paellers. Rampa de acceso a escenario con pendiente superior al 15%.

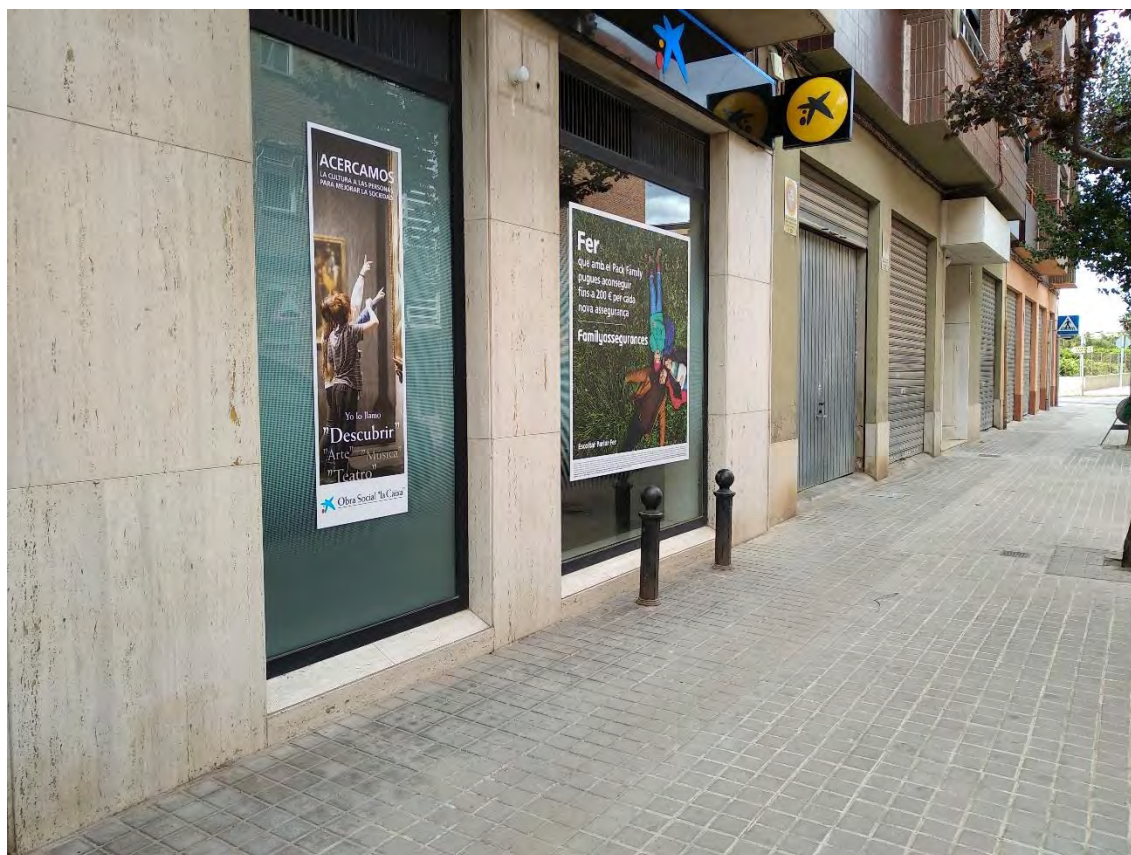
C/ Pintor Vicente Lluch. Bolardos como elementos anti alunizaje para establecimiento particular invadiendo la acera. Estos elementos deben ubicarse de modo que no sobresalgan de la línea de fachada.

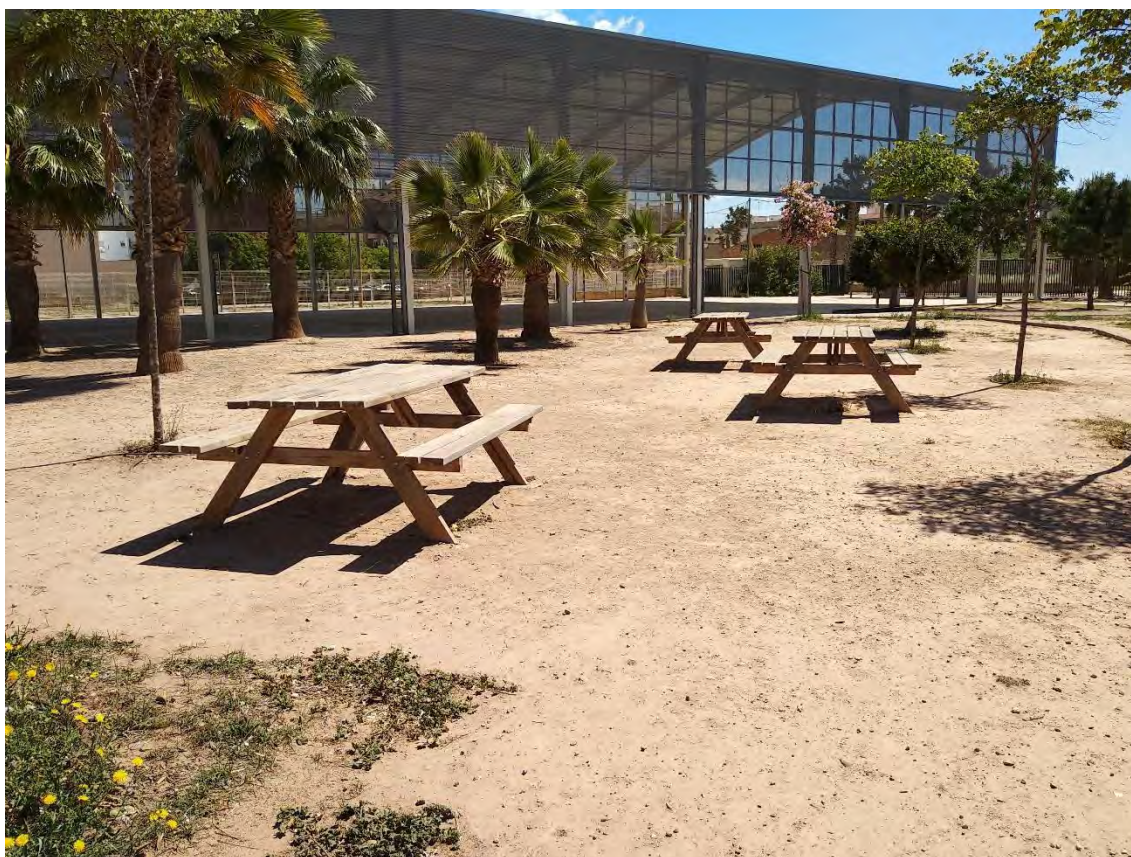
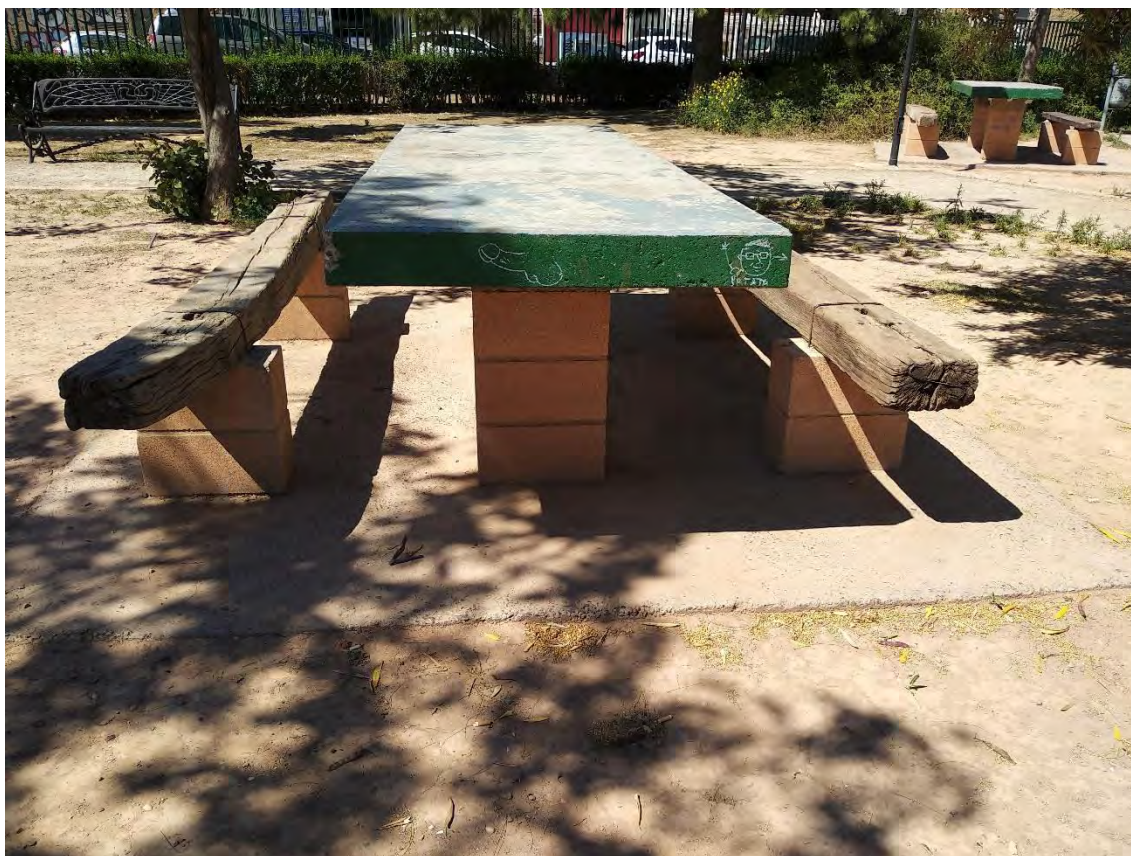
Parque de los Paellersos. Mesas de picnic.

Parque de los Paellers. Mesas de picnic.

En el parque existen diferentes modelos de mesas de picnic. Las de madera se podrían hacer fácilmente accesibles aumentando el voladizo del tablero en los extremos de la mesa (para conseguir un fondo libre de al menos 50 cm) y dotando el emplazamiento con la superficie nivelada preceptiva, siempre y cuando se cumpla el resto de dimensiones, así como su conexión con el itinerario accesible. Con las mesas de hormigón la solución sería similar.

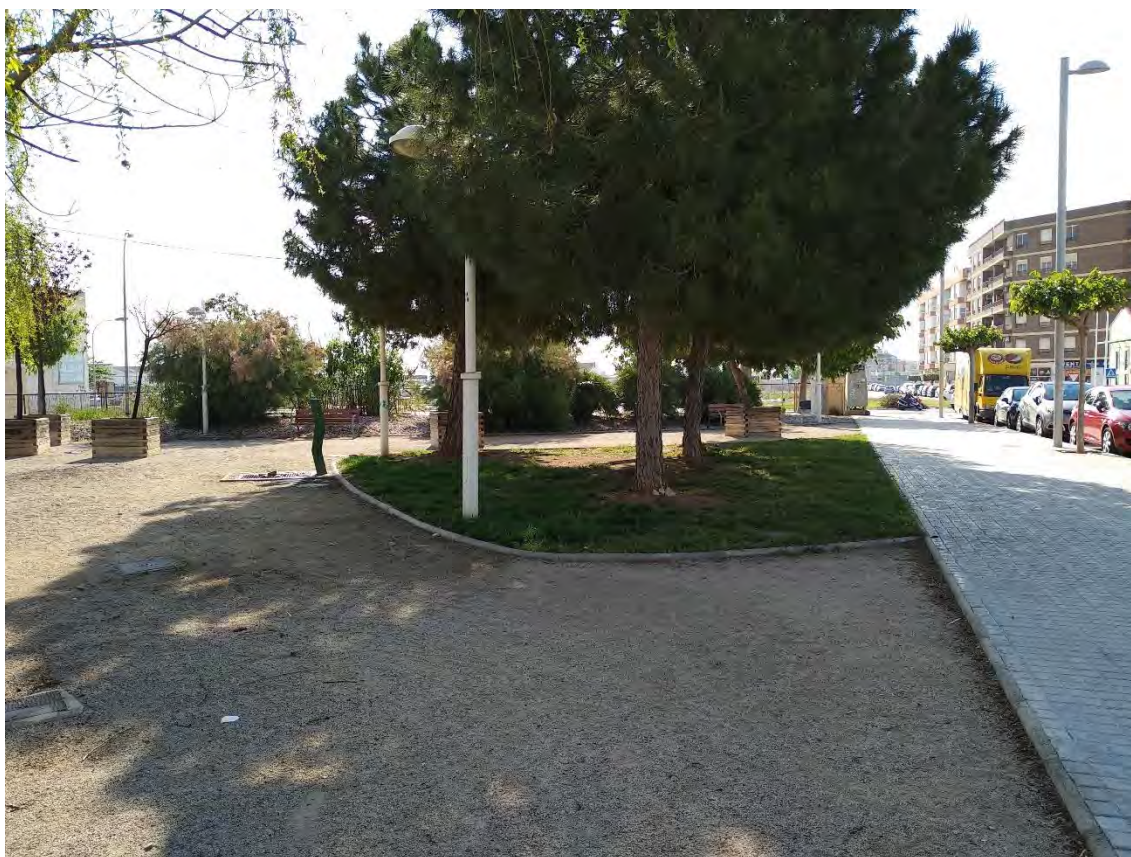
C/ Ernest Lluch Martí. Zona ajardinada correctamente delimitada por bordillo perimetral de al menos 5 cm

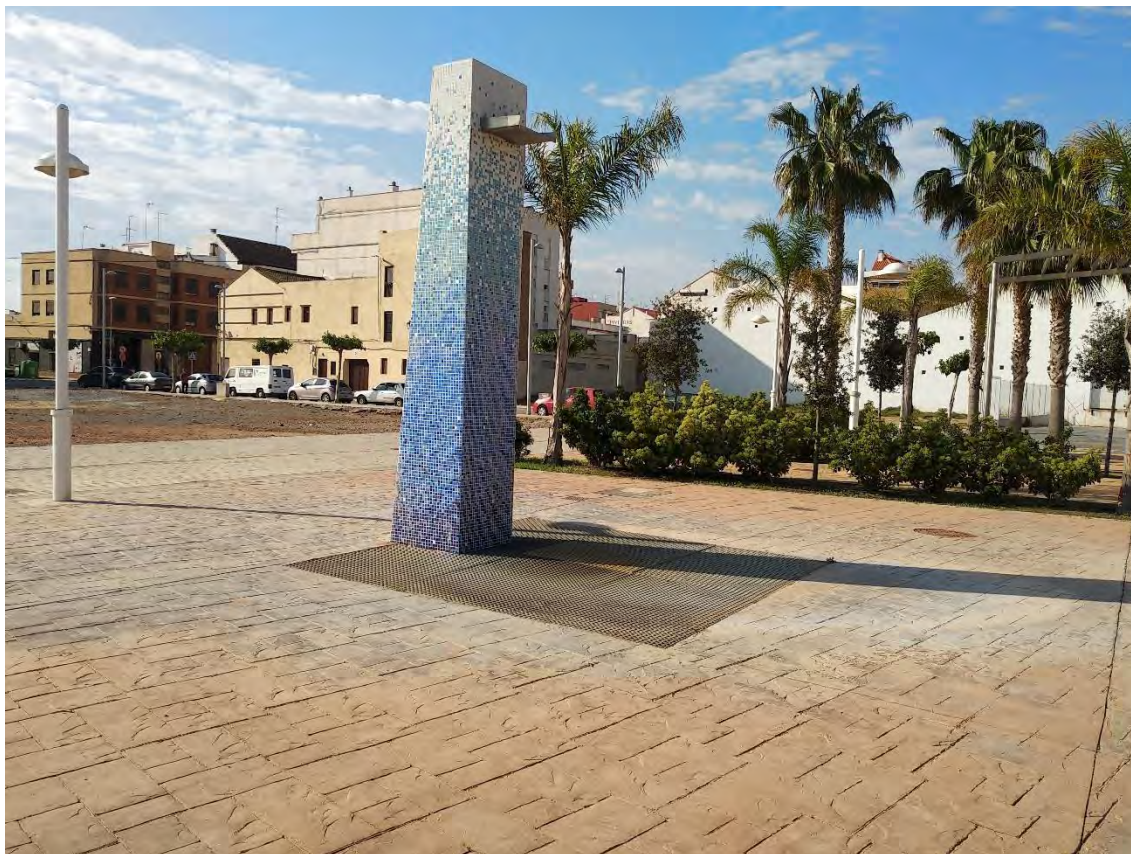
C/ Ernest Lluch Martí. La falta de señalización táctil del enrejillado puede provocar que personas ciegas invadan la zona de caída de agua de la fuente.

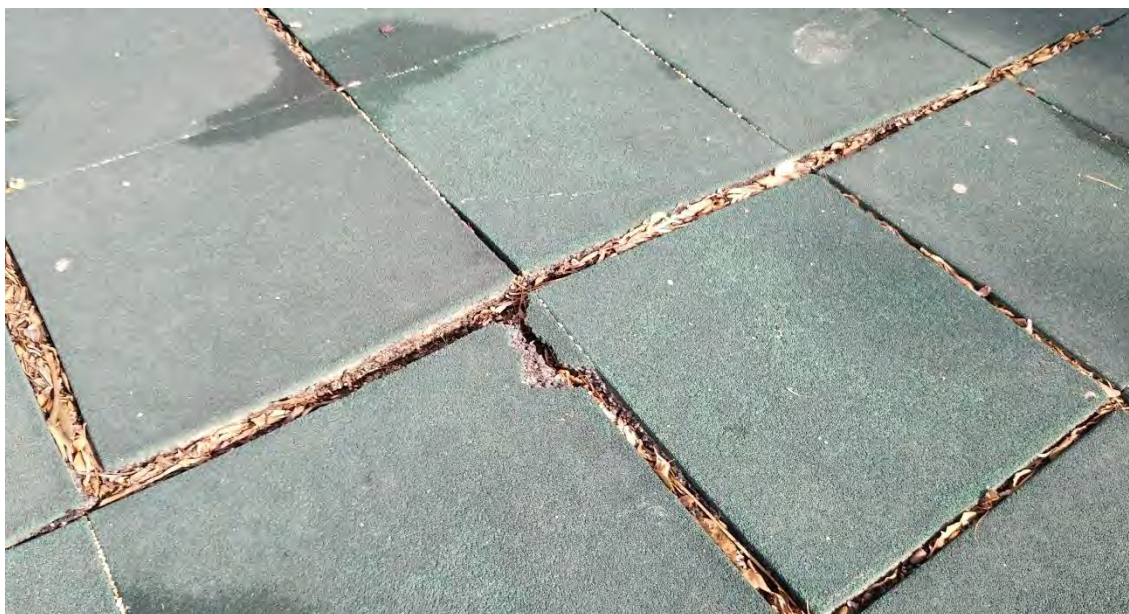
C/ Federica Montseny. Pavimento de caucho en parque infantil deteriorado.

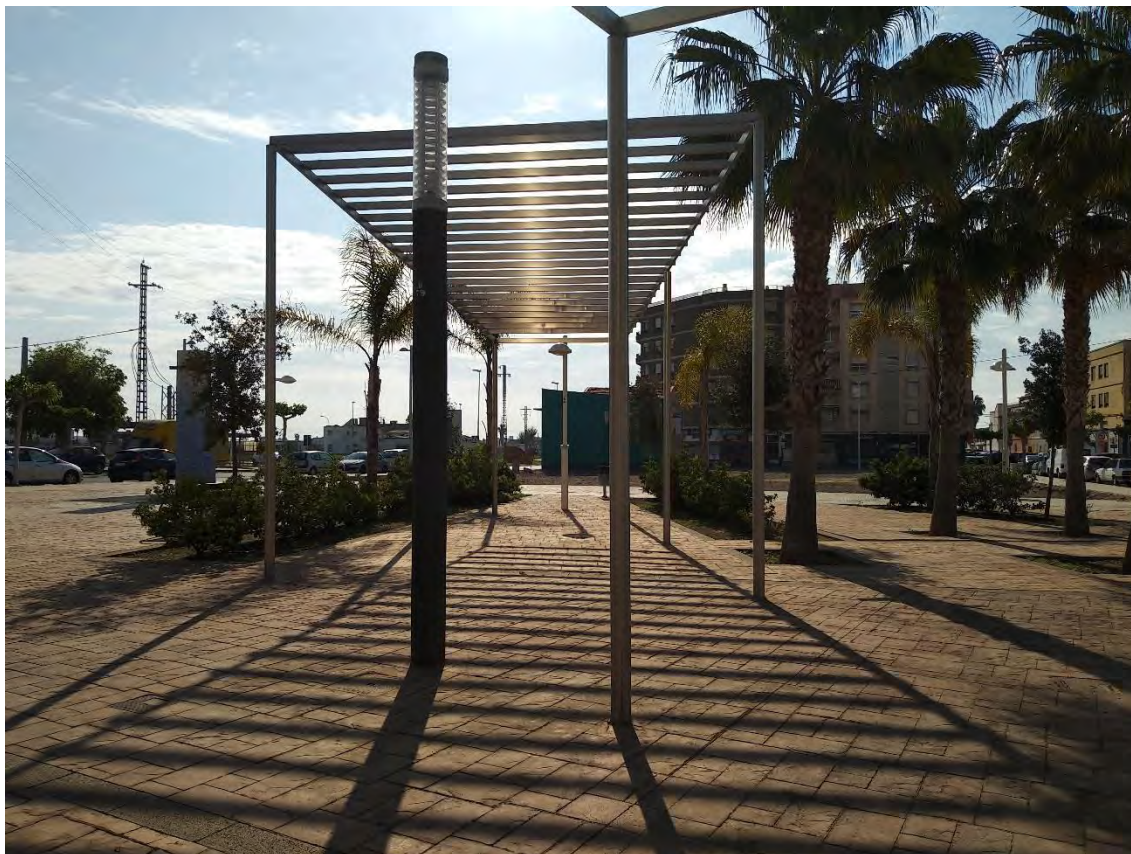
C/ Ernest Lluch Martí. Se debe aprovechar la estructura de las pérgolas para conseguir más zona de sombra y colocar elementos de descanso como bancos o apoyos isquiáticos.

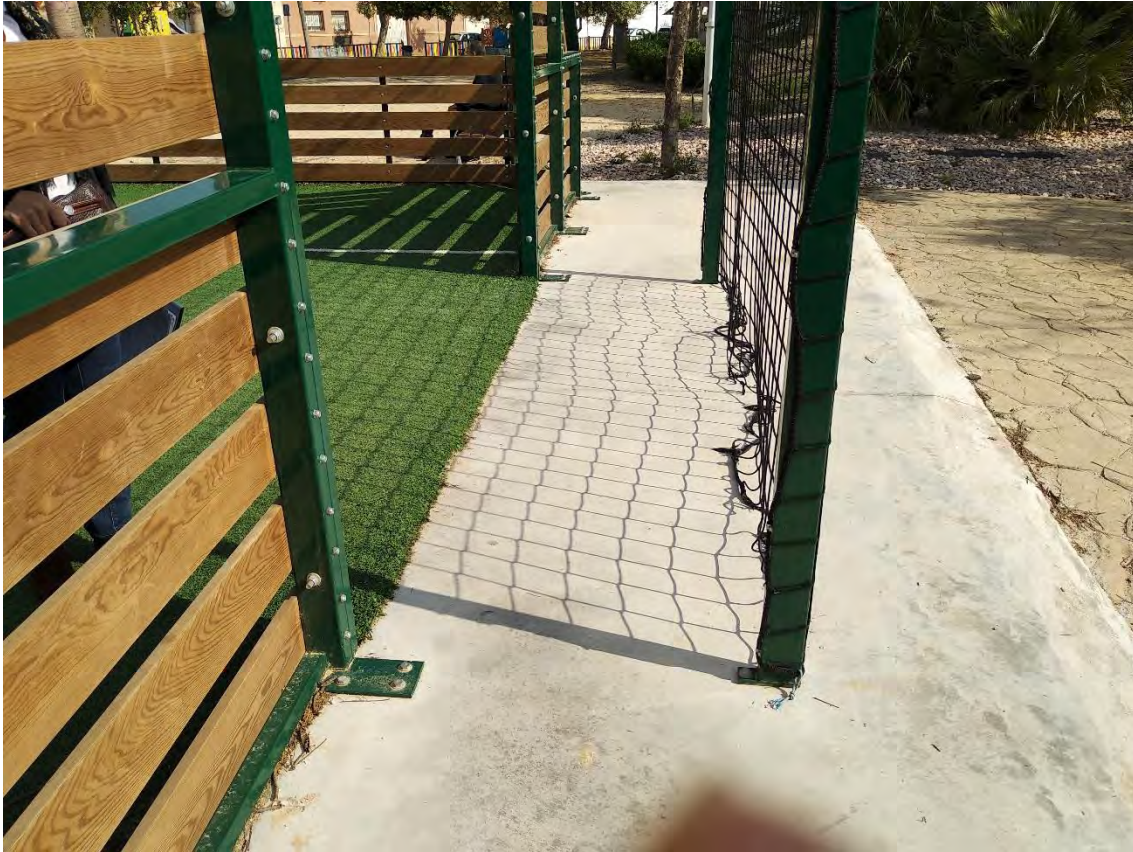
C/ Ernest Lluch Martí. Anchura insuficiente para acceder a la pista multideporte.

- En esta zona destinada a usuarios de sillas de ruedas, se debería modificar la altura de la valla para que no existan paramentos verticales opacos de altura superior a 0,80 m, con objeto de no impedir las vistas a personas usuarias de sillas de ruedas o personas de baja estatura.

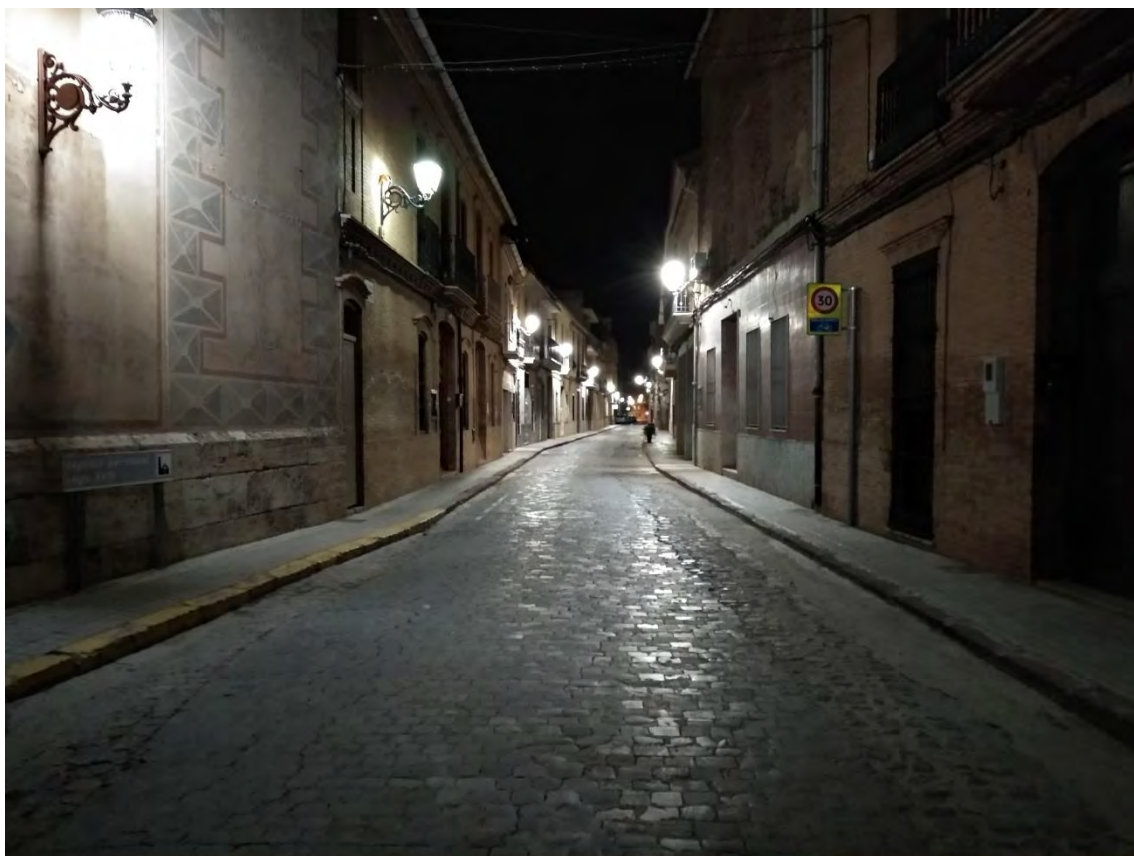
C/ Major desde Plaça de l'Església. Nivel adecuado de iluminación.

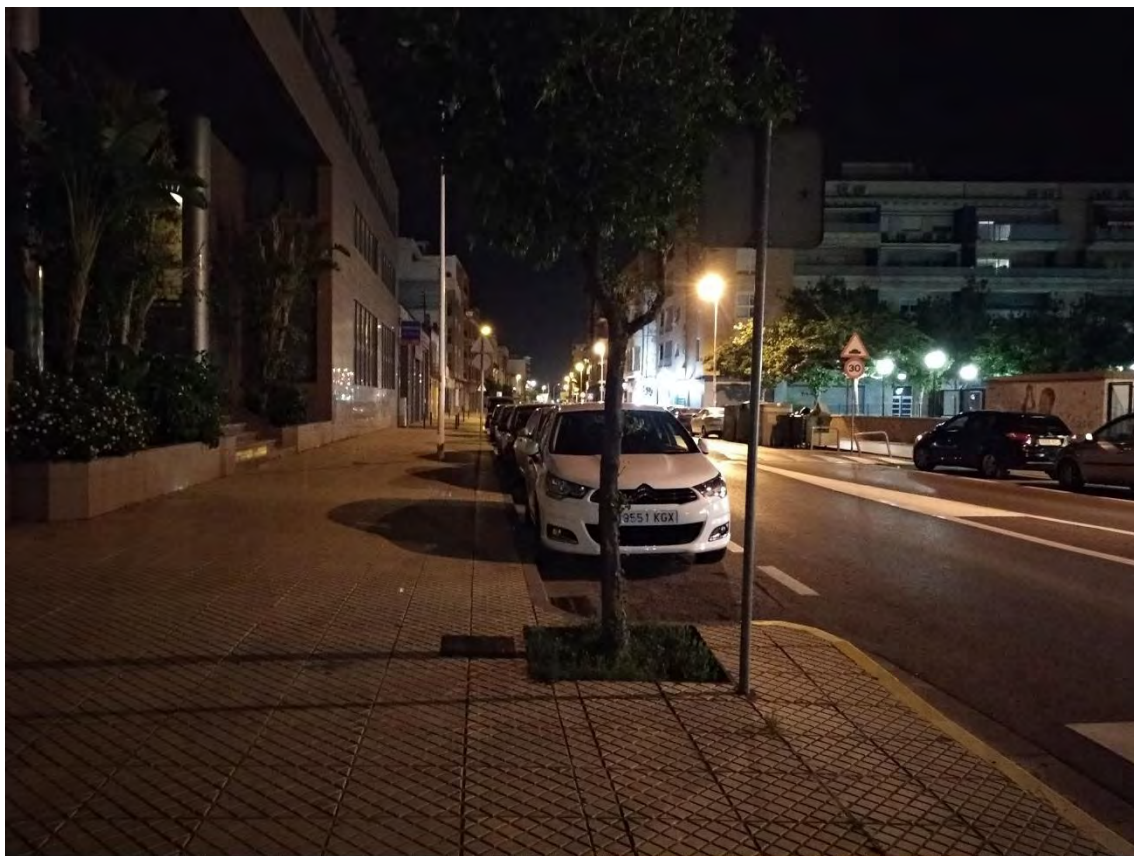
Carretera de Barcelona. Nivel de iluminación muy deficiente. Parte de las farolas no están operativas.
