# Plan de accesibilidad de los espacios públicos urbanizados Bonrepòs i Mirambell

**Junio 2019**

Por todo ello con la redacción de este **PLAN MUNICIPAL DE ACCESIBILIDAD EN EL CENTRO URBANO DEL TÉRMINO MUNICIPAL DE BONREPÒS I MIRAMBELL (VALENCIA)**, se pretende cumplir con las consideraciones señaladas anteriormente y generar un documento práctico, intuitivo y dinámico en el que, una vez realizado un diagnóstico de la accesibilidad del casco urbano, que incluye carencias y/o deficiencias y sus soluciones a través de una serie de fichas técnicas, se establece un plan de etapas de intervención y una estimación económica.

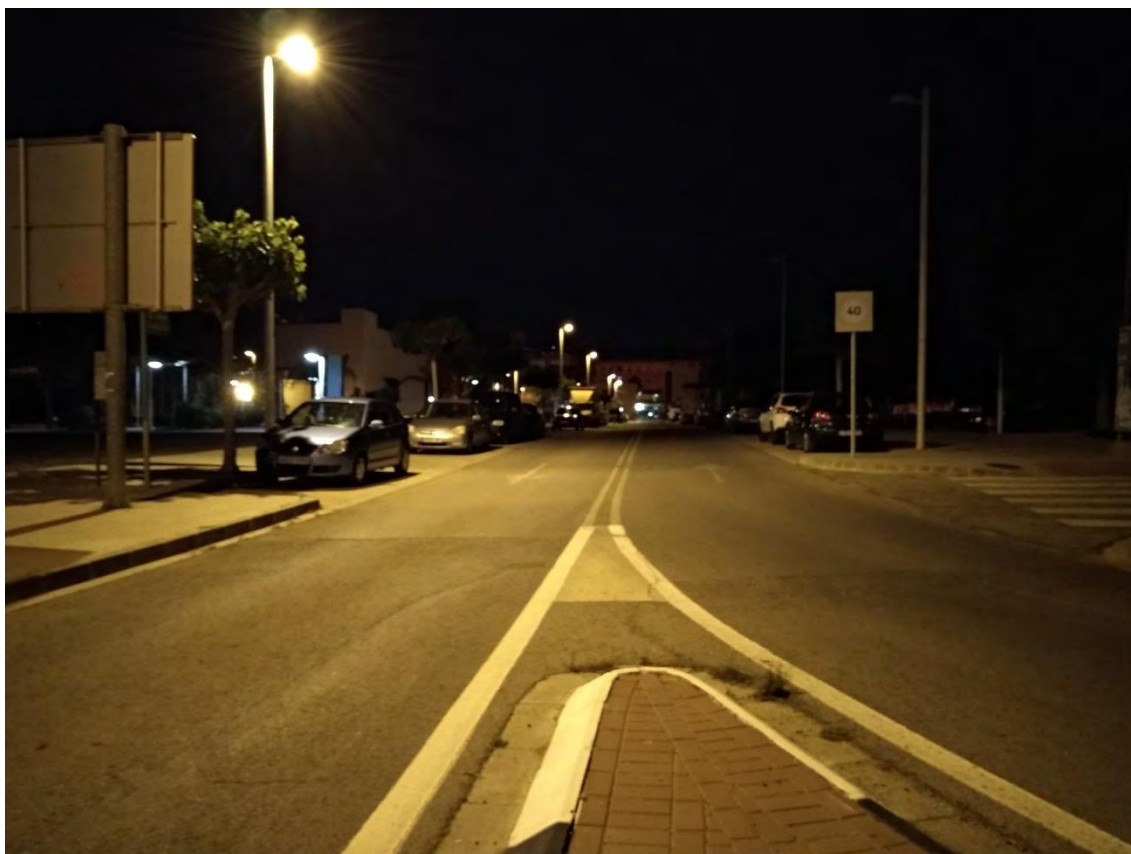
C/ Ernest Lluch Martí desde rotonda. Se observa un nivel de iluminación deficiente en la acera izquierda y muy deficiente en la derecha al no estar operativas las farolas.

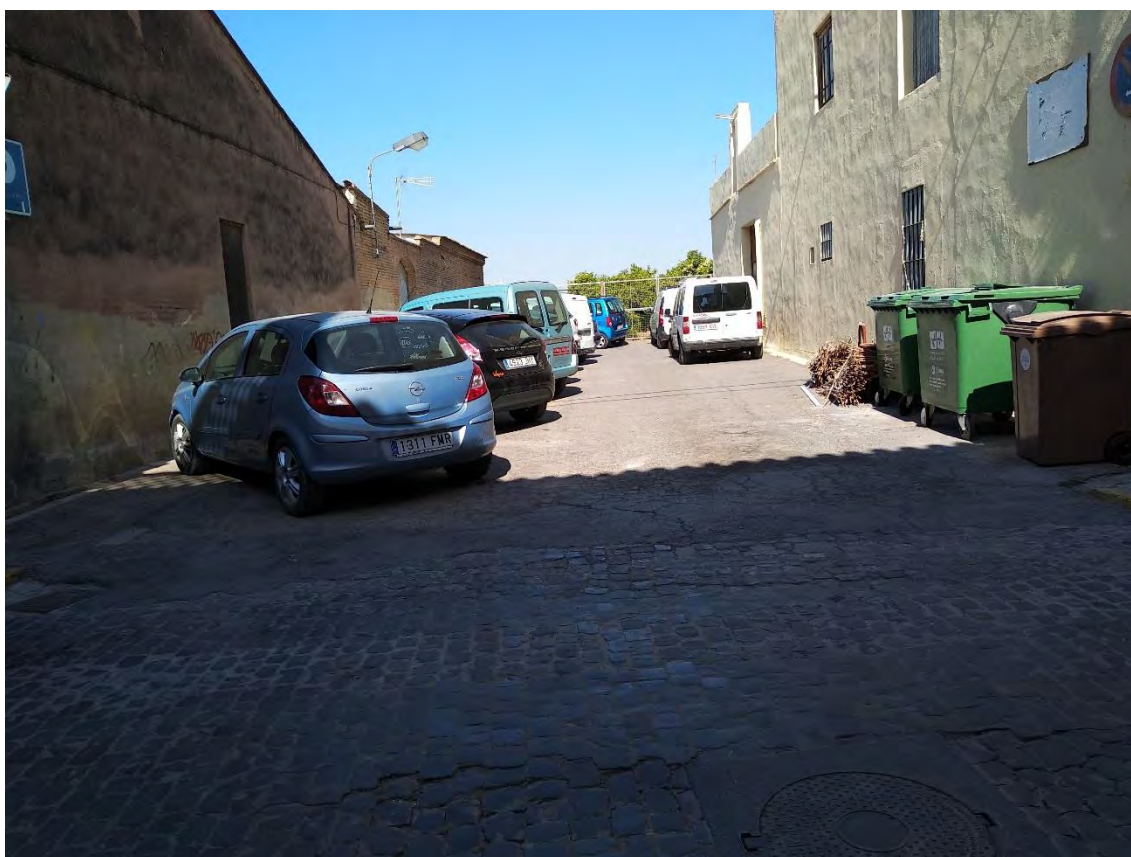
C/ Dels Montoliu habilitado como aparcamiento.

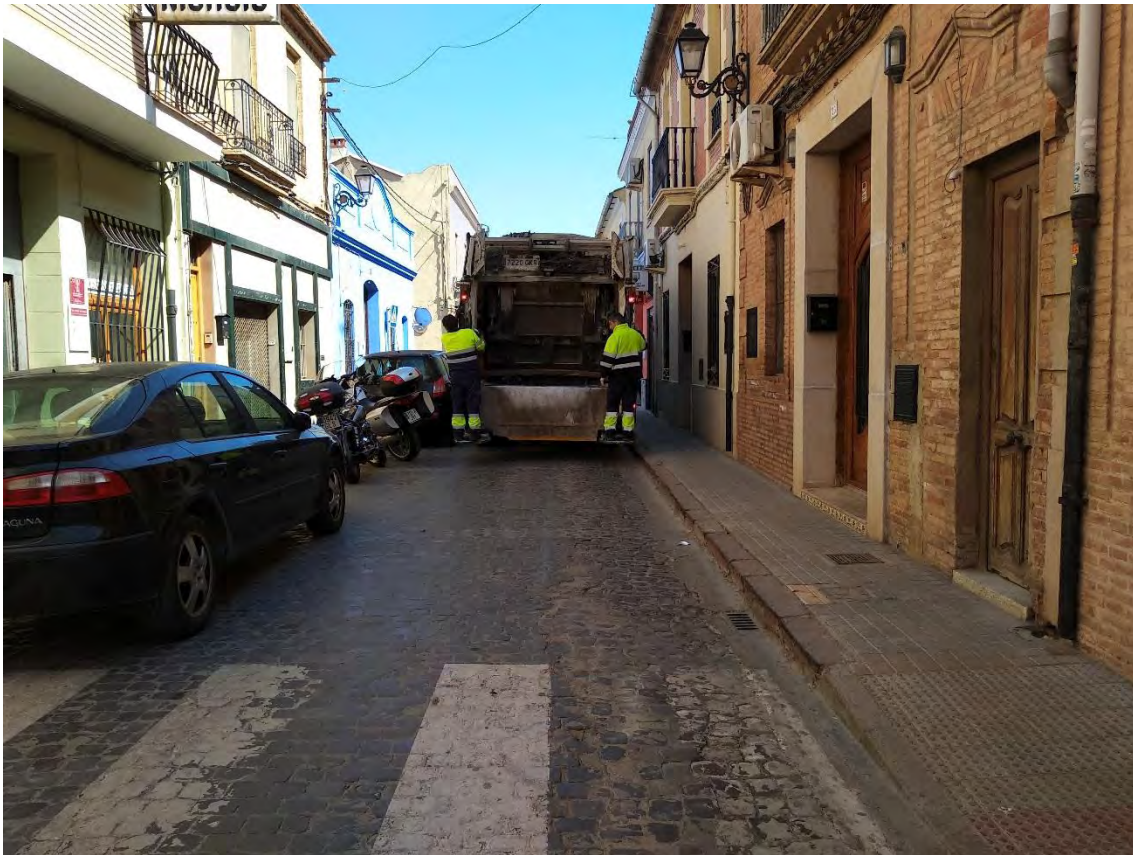
C/ Verge del Pilar. Dificultad de paso del camión de recogida de residuos por coches aparcados.

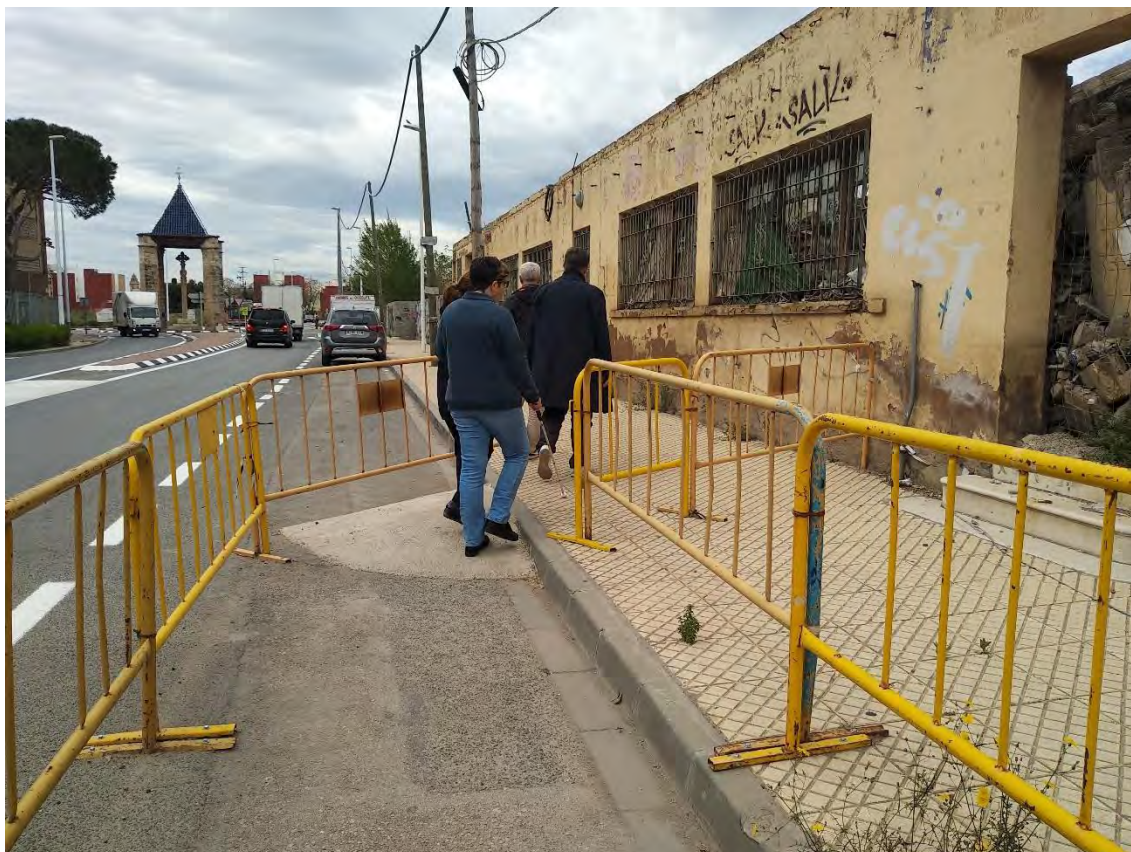
En casos como este es importante tener en cuenta las exigencias de la normativa de accesibilidad, ya que, como se observa en la imagen, la anchura del itinerario no llega a lo estipulado; se dispusieron rampas de hormigón, con resaltes en el encuentro con el bordillo y unas dimensiones que pueden facilitar el paso de carros de compra o carros de bebé, pero no de sillas de ruedas.

Antigua Carretera de Barcelona. Itinerario alternativo por peligro en fachada antiguo cuartel.

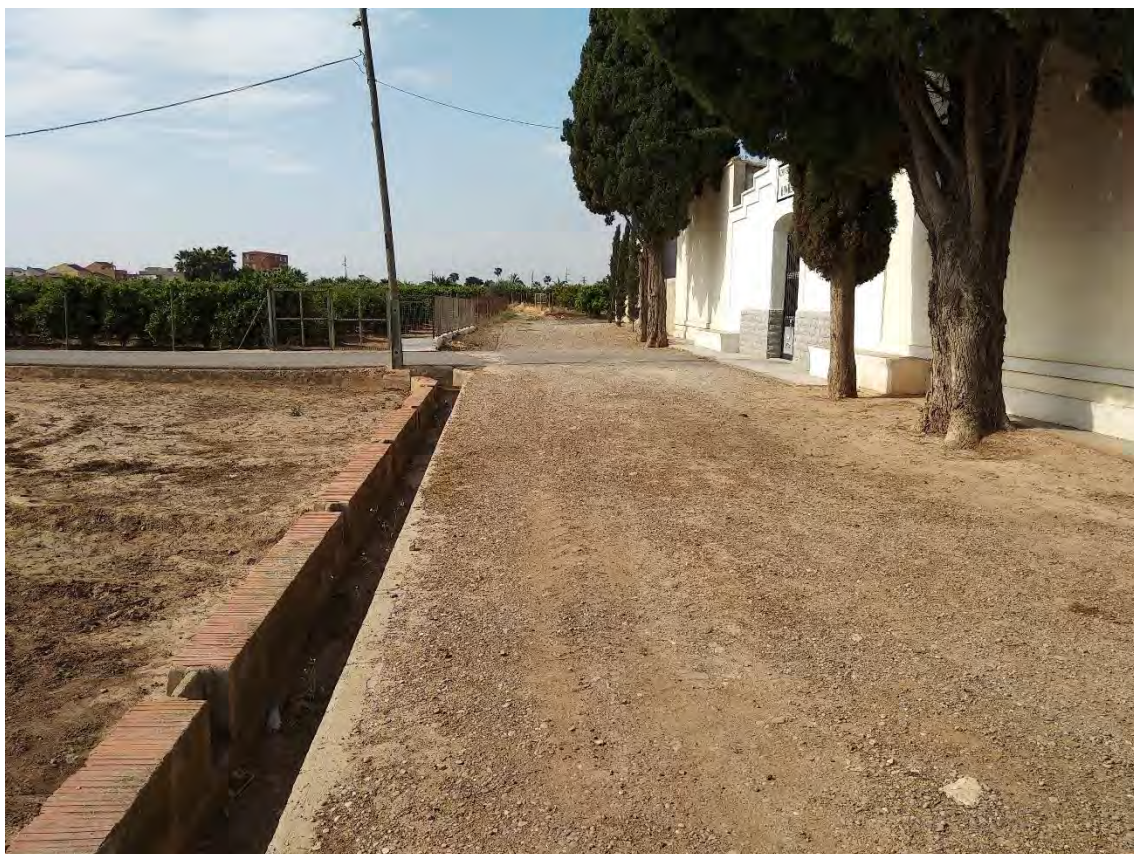
Cementerio. La colocación de apoyos isquiáticos complementa la existencia de bancos (no accesibles).

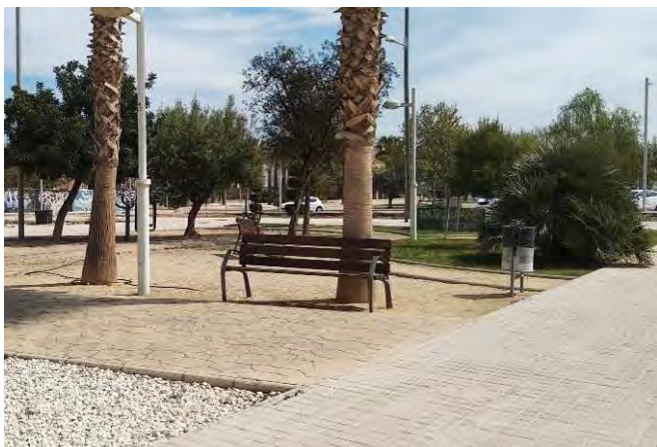
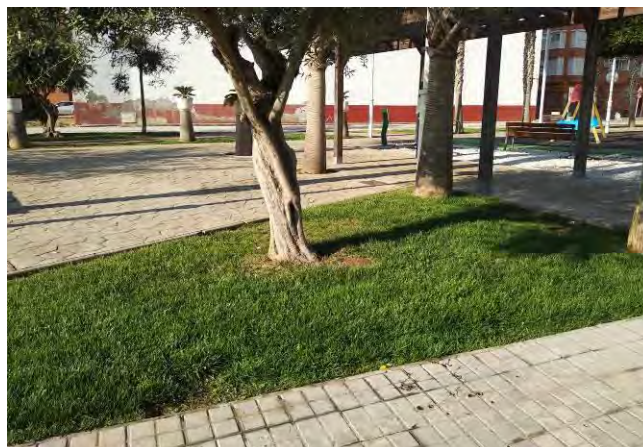
**Alcorques:** Los alcorques no están cubiertos por rejillas ni rellenos de material compactado enrasado con el nivel del pavimento circundante. En algunos casos, los árboles quedan demasiado próximos al bordillo de la acera. Al estar situados junto a plazas de aparcamiento, sería deseable que los troncos quedaran a una distancia mínima de separación al bordillo de 0,40 m.

**Zonas ajardinadas:** Las zonas ajardinadas colindantes con el itinerario peatonal accesible que no quedan a nivel superior no disponen de un bordillo perimetral que permita detectarlas a las personas con discapacidad visual y evitar desvíos o caídas.

**Iluminación:** El nivel de iluminación es muy deficiente. En el lado del parque las farolas están apagadas.

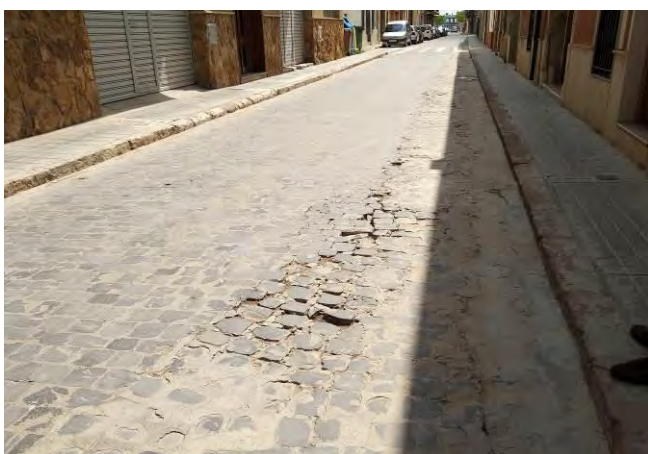
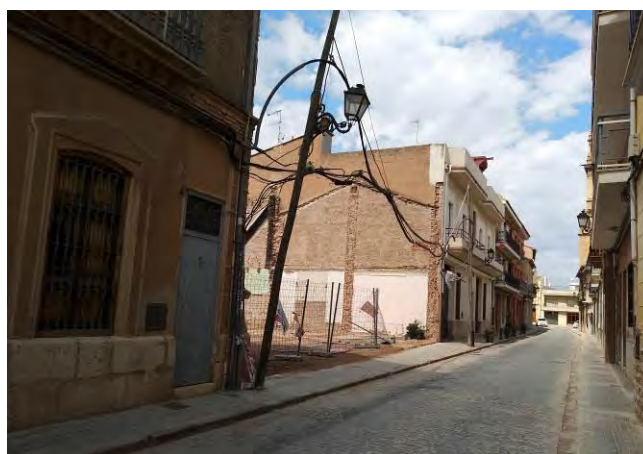
**Conservación:** Algunas piezas del bordillo de las aceras están sueltas, habiendo perdido el material de relleno de las juntas. Existe una tapa de registro en la acera que no está nivelada y el material de nivelación se ha desprendido. Asimismo, existen zonas de la calzada, constituida por adoquín de piedra, que presentan grietas y oquedades. En el solar correspondiente al nº 14 existe un poste provisional de tendido eléctrico que está inclinado.

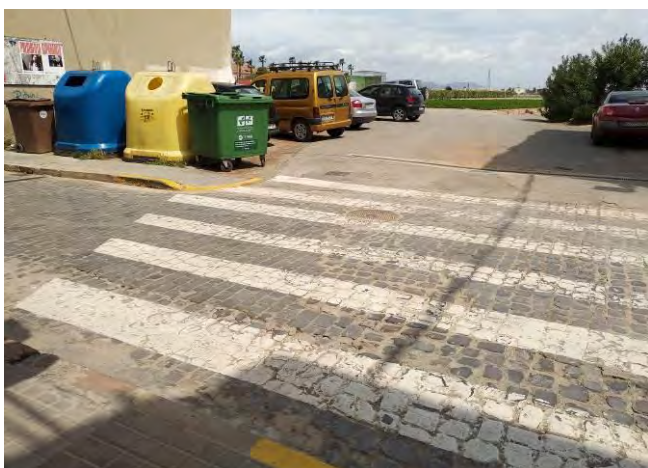
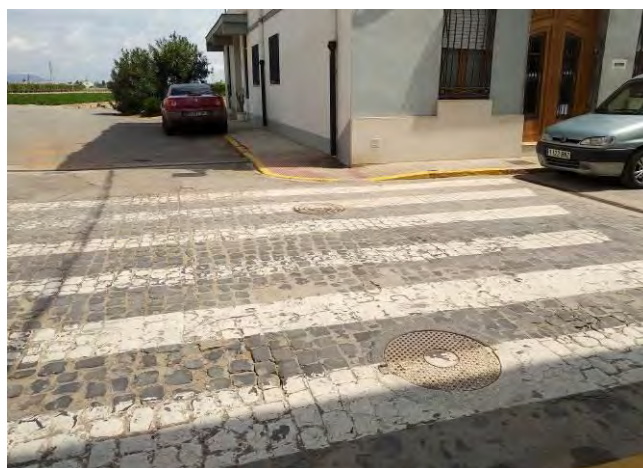
**Cruce con la calle Macarela:** En el cruce con la travesía Macarela, la urbanización no está finalizada. Un paso peatonal, en continuidad con la travesía Major, finaliza en una zona asfaltada, utilizada como aparcamiento. Este cruce no se ajusta a las condiciones reglamentarias. Al no presentar pavimento táctil señalizador, tampoco es un paso seguro para las personas con discapacidad visual.

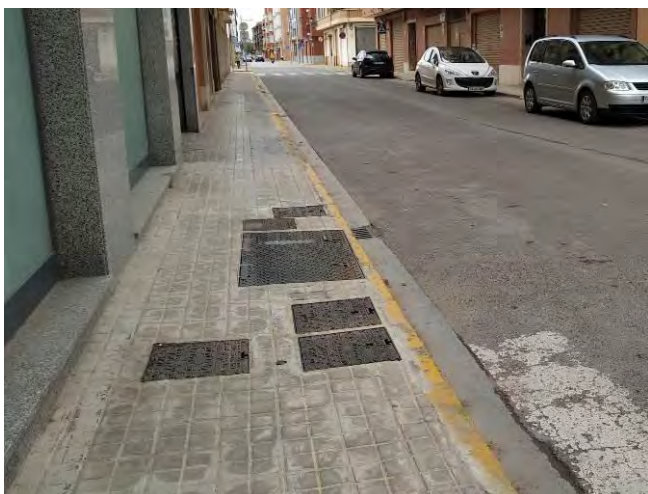
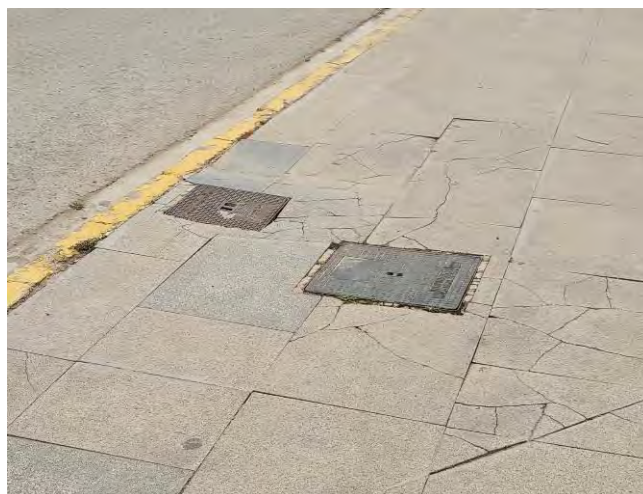
**Tapas de registro:** En determinadas zonas se advierte la existencia de un gran número de tapas de registro de instalaciones. En algunas arquetas de registro el mortero de anclaje de los marcos se ha degradado, presentando grietas y desprendimientos.

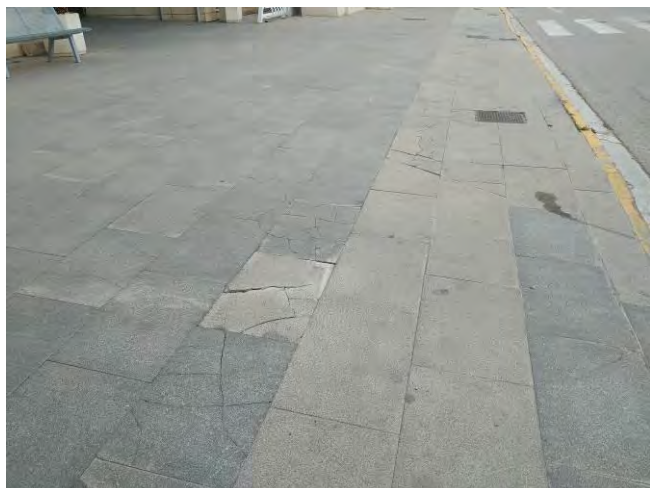
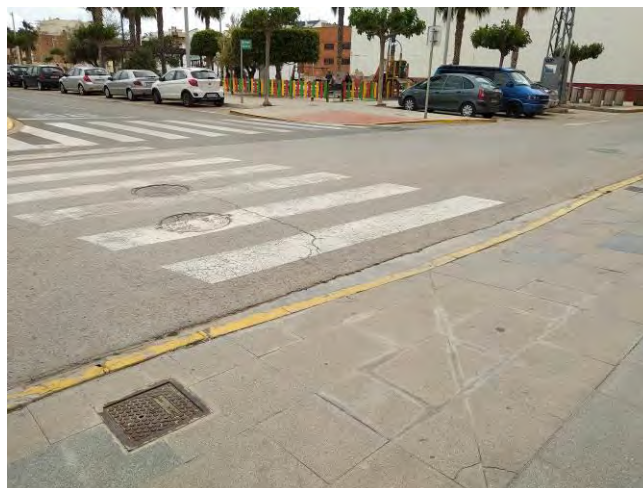
**Conservación:** En la acera frente al ayuntamiento el estado del pavimento es deficiente. Presenta zonas hundidas, rotura de algunas piezas y resaltes. El vado peatonal no dispone de la señalización táctil reglamentaria y el paso de peatones está en diagonal, por lo que no es un paso que cumpla los requisitos necesarios para las personas con discapacidad visual (ver **Ficha IT1-U3.2**, vado 5).

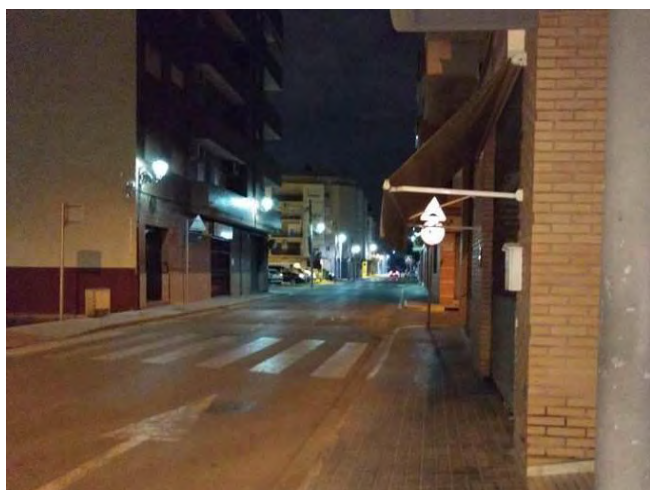
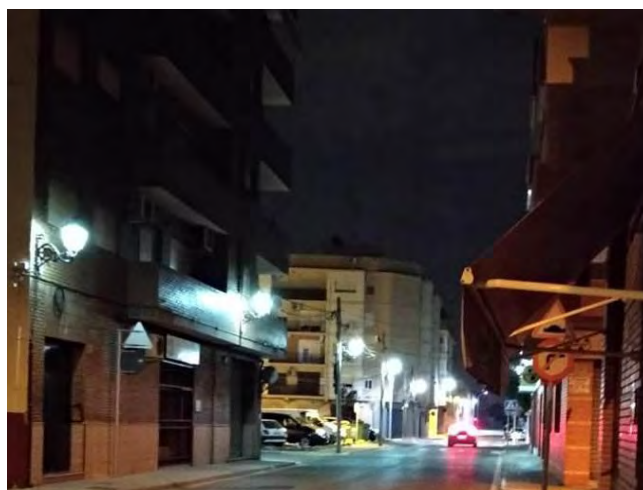
**Altura de toldo:** El toldo de un establecimiento comercial queda a una altura inferior a la reglamentaria, igual a 2,20 m. Deja un espacio libre de altura igual a 1,86 m en el brazo y en el perfil de carga, e igual a 1,67 m en el faldón del toldo).

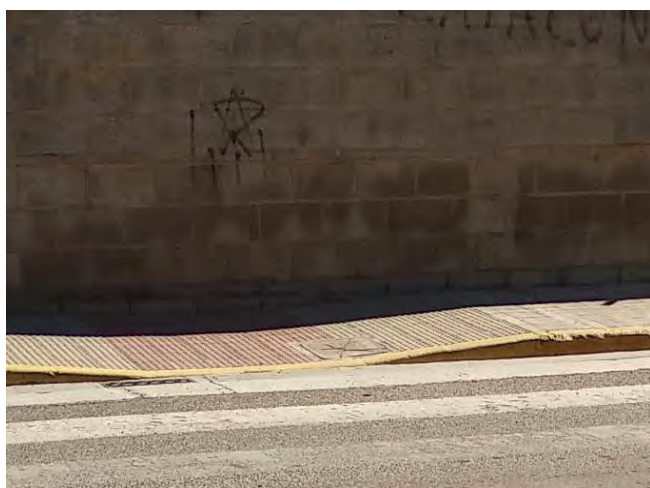
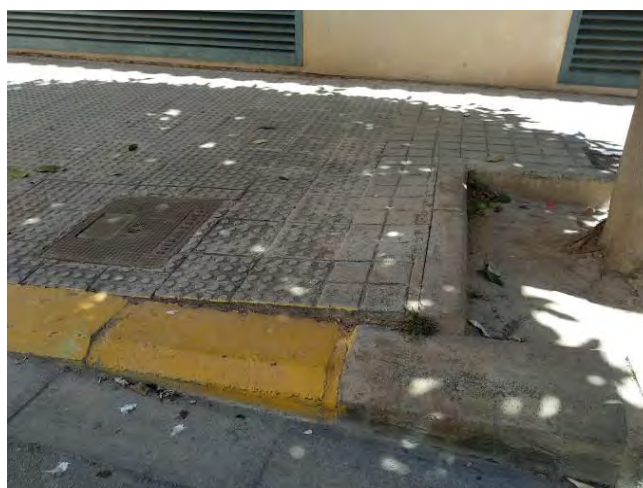
**Conservación:** En el vado de la calle Corts Valencianes hay una tapa de registro de hormigón que se encuentra agrietada y rehundida. En el vado enfrente de la edificación nº 19 de la calle Almàssera hay un desnivel junto al alcorque que puede provocar tropiezos y caídas.

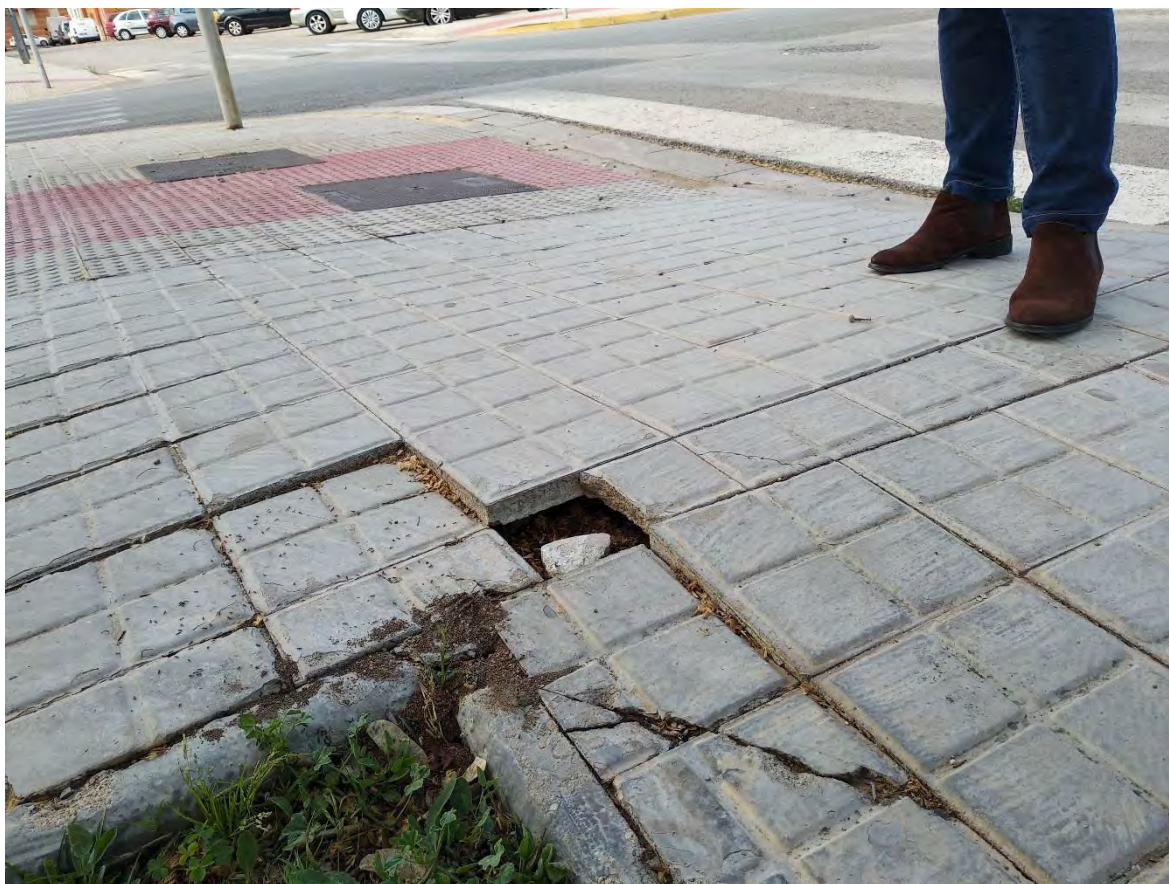
Calle Federica Montseny. Pavimento de baldosa hidráulica deteriorado.

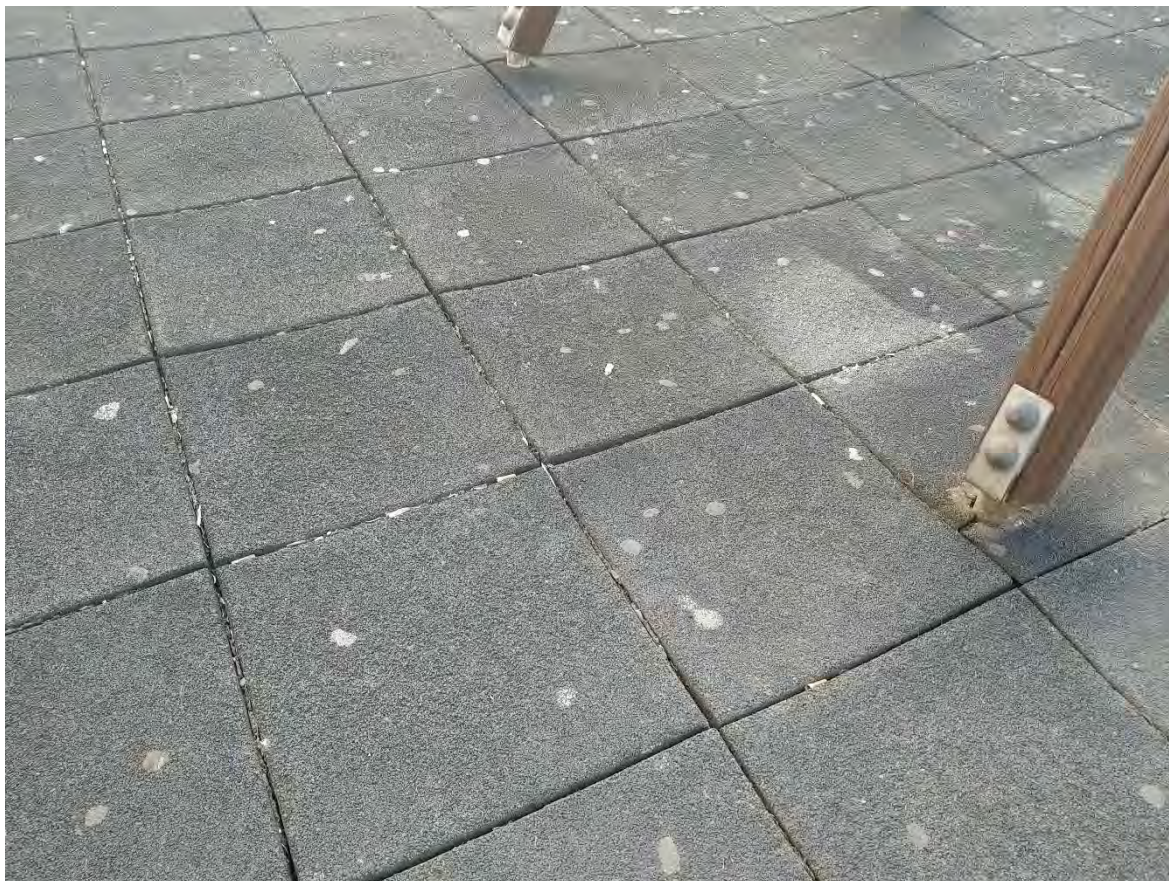
Zona de juegos en C/ Sant Vicent. Losetas de caucho que empiezan a mostrar signos de deterioro.
