DIRECCIÓ	Carrer MARE de DEU DELS DOLORS, 10	ESTIL	ECLECTICISME	FITXA Nº
DENOMINACIÓ	---	AUTOR	ANÒNIM	
PROPIETARI	---	PROTECCIÓ	PROTECCIÓ INDIVIDUAL PARCIAL	48
LOC. CRONOLÒGICA	1.890 - 1920	GRAU D' INTERVENCIÓ	REHABILITACIÓ

## ESTAT DE CONSERVACIÓ

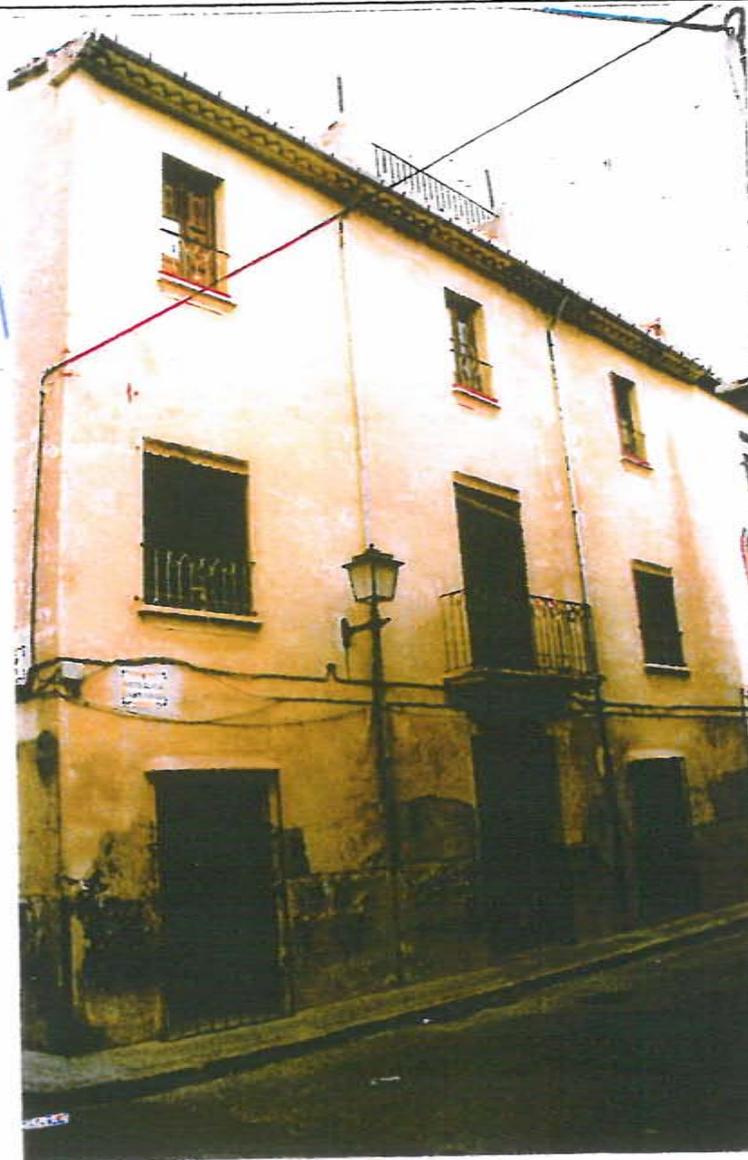
Estat: D

Arrebossat: D

Ornamentació: D

Finisteria: D

Manyeria: D

La carpintería es de madera y las rejas, metálicas, muy sencillas. Se encuentra mal conservado y sería necesaria una rehabilitación.

Es un importante edificio que debería mantener la fachada, su composición y tratamiento, y el tamaño y proporción de los huecos.

Por sus proporciones, composición y tratamiento, es un importante edificio que merece la pena ser conservado.

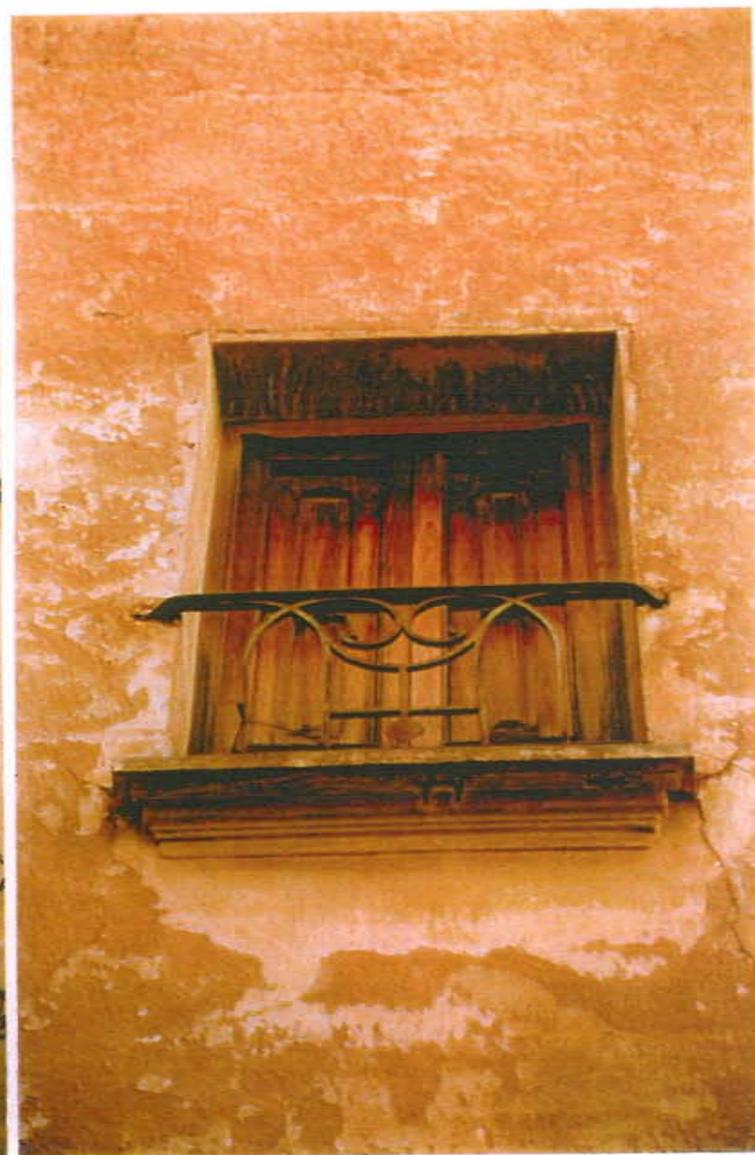
**Façana:**  
 Estat: B  
 Arrebossat: D  
 Ornamentació: B  
 Fusteria: B  
 Manyeria: B

La carpintería es de madera, bien conservada y las rejas son metálicas, muy sencillas.

**OBSERVACIONS**  
 Se mantendrá la fachada, su composición y tratamiento, el tamaño y proporción de los huecos. También se conservarán las rejerías y los elementos ornamentales.

Se deberá pues conservar la fachada, su composición, el tamaño y la disposición de los vanos, las rejerías y elementos ornamentales.

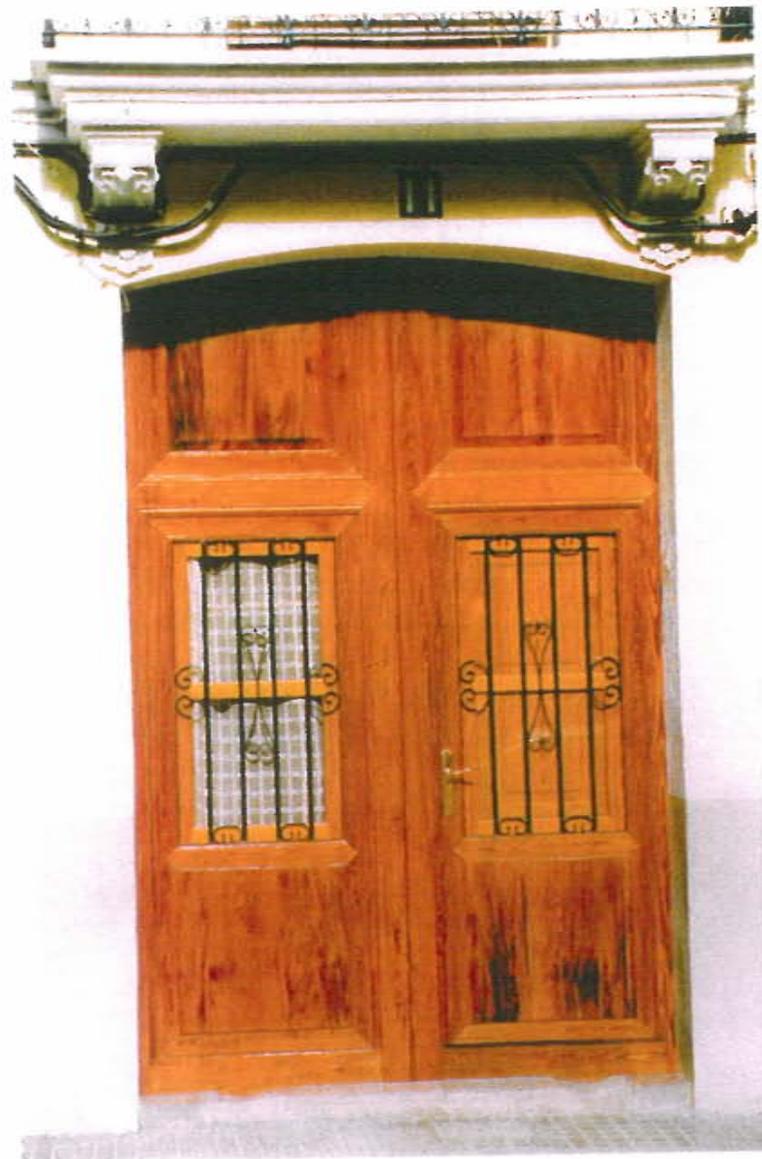
**Facana:**  
 Estat: B  
 Arrebossat: B  
 Ornamentació: B  
 Fusteria: B  
 Manyeria: B

El tratamiento de la fachada es un enfoscado en buen estado.

Tanto la carpintería de madera como la rejería son de diseño sencillo. Se conservan las persianas y sus elementos de cubrición, aunque con un cierto grado de deterioro.

Se debería conservar la fachada, su composición, situación y tamaño de huecos, el canalón con ornamentación vegetal, la cenefa dentellada de la cornisa, la carpintería de madera, la rejería y las persianas.

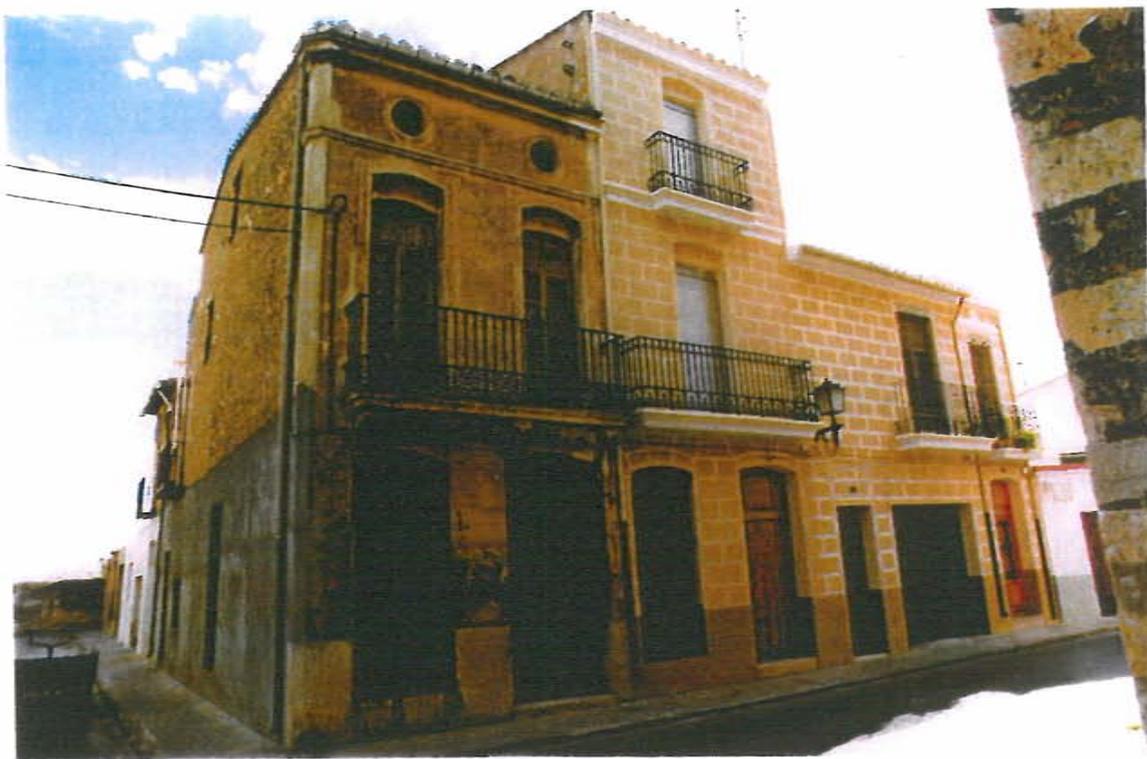
**Facana:**  
 Estat: D  
 Arrebossat: D  
 Ornamantació: B  
 Fusteria: D  
 Manyeria: B

En su alzado lateral, la fachada pierde toda calidad de diseño, composición y acabados, y se convierte en un mero cerramiento al que apenas abren unos huecos sin orden aparente.

La carpintería es de madera, hoy se encuentra algo deteriorada, pero cabe destacar el trabajo tan elaborado de la puerta de entrada.

**OBSERVACIONS**  
 Se mantendrán la composició de la fachada, la disposició y proporció de los huecos, se conservara la carpintería y los elementos de rejería.

Es un buen edificio que convendría rehabilitar y que con su vecino de la otra esquina, el número doce, conformar un conjunto importante a conservar.

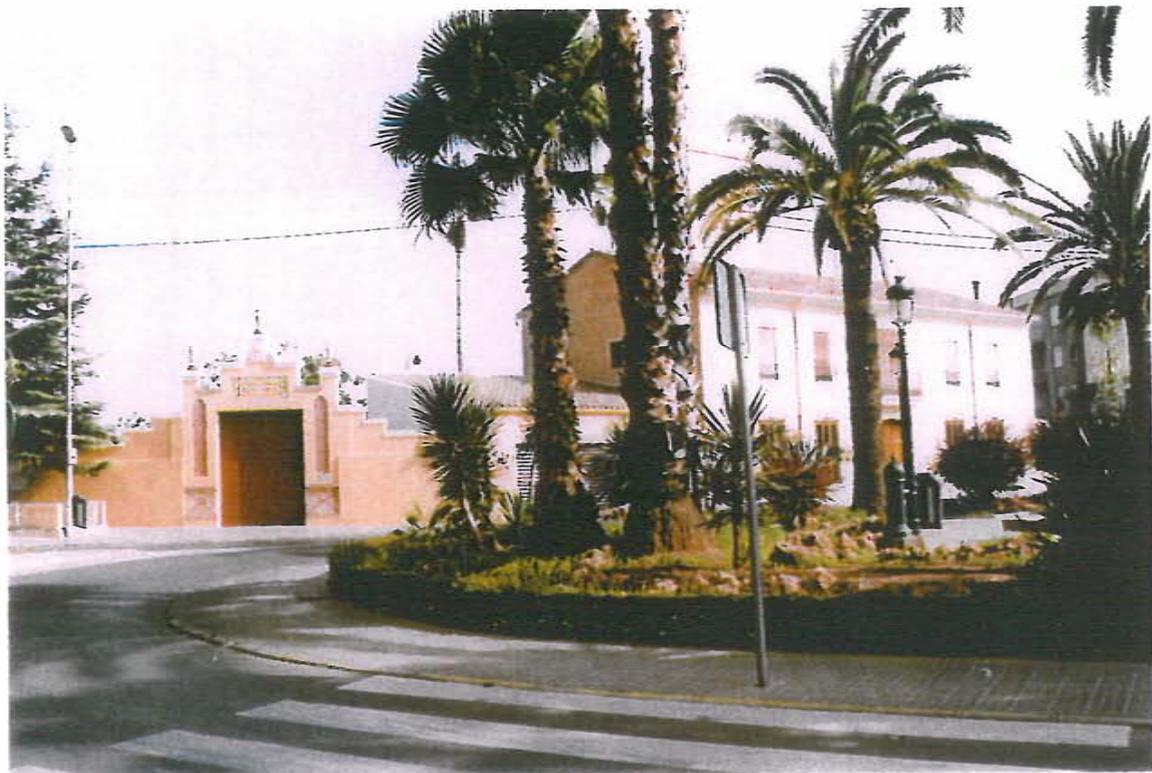
Estat: B

Arrebossat: B

Ornamentació: B

Fusteria: B

Se mantendrá la composición de la fachada y cerramientos, así como la disposición y proporción de los huecos, a excepción de los cerramientos laterales del edificio principal y del muro perimetral de la finca. Se conservará la carpintería de madera y las rejerías, pudiendo ser sustituidas por otras iguales o de similares características cuando su estado lo hiciera necesario. Se tenderá a mantener el aspecto volumétrico que posee actualmente. Se recomienda conservar las pinturas murales del pintor Castell que se conservan en el interior.
