DIRECCIÓ	Carrer TRINITAT, 75	ESTIL	ECLECTICISME
DENOMINACIÓ	---	AUTOR	---
PROPIETARI	---	PROTECCIÓ	PROTECCIÓ INDIVIDUAL PARCIAL
LOC. CRONOLÒGICA	Finales del XIX	GRAU D' INTERVENCIÓ	REHABILITACIÓ

89

DIRECCIÓ	Carrer TRINITAT. 79	ESTIL	ECLECTICISME	FITXA Nº
DENOMINACIÓ	---	AUTOR	---	
PROPIETARI	---	PROTECCIÓ	PROTECCIÓ INDIVIDUAL PARCIAL	90
LOC. CRONOLÒGICA	1890-1920	GRAU D' INTERVENCIÓ	REHABILITACIÓ

DIRECCIÓ	Carrer TRINITAT, 81	ESTIL	ECLECTICISME	FITXA Nº
DENOMINACIÓ	---	AUTOR	---	
PROPIETARI	---	PROTECCIÓ	PROTECCIÓ INDIVIDUAL PARCIAL	91
LOC. CRONOLÒGICA	1890-1920	GRAU D' INTERVENCIÓ	REHABILITACIÓ

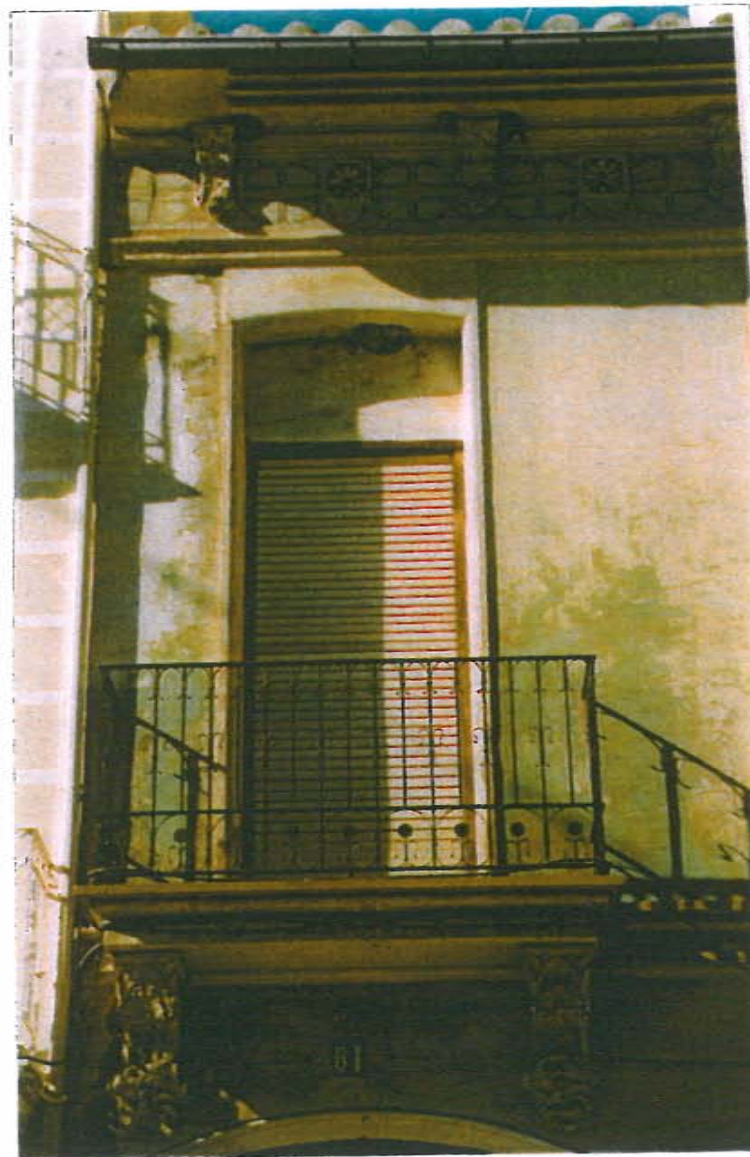
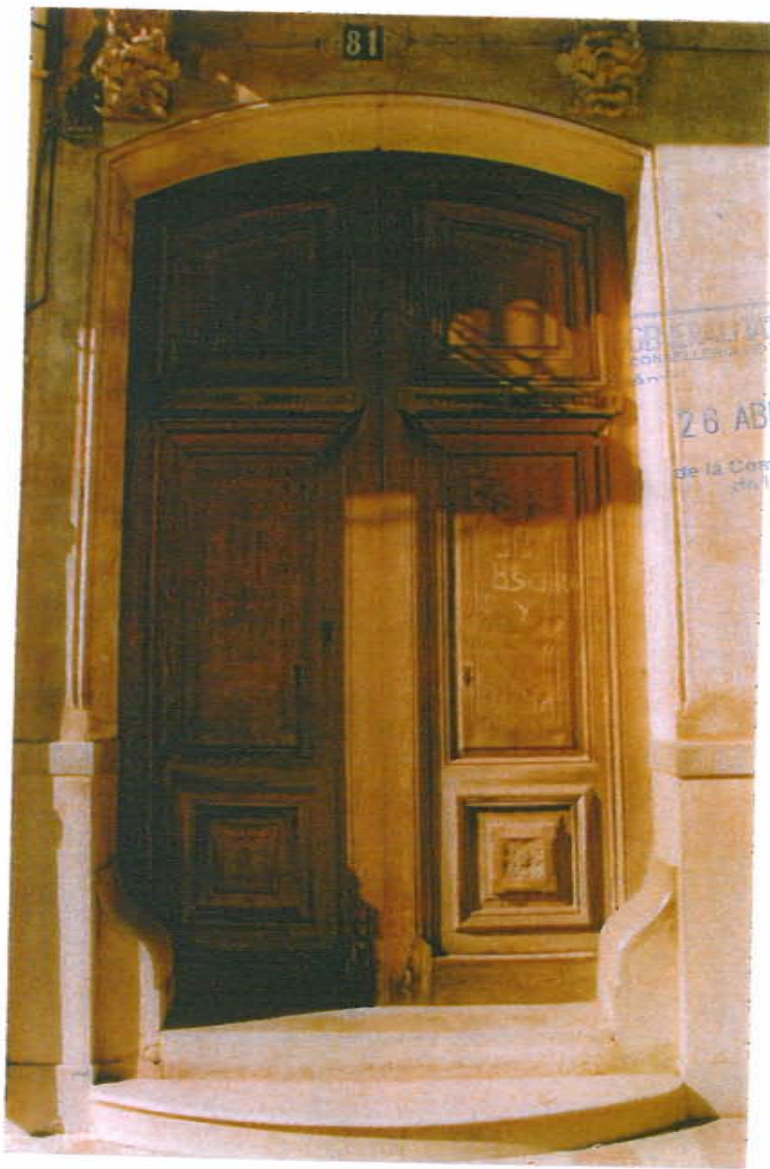
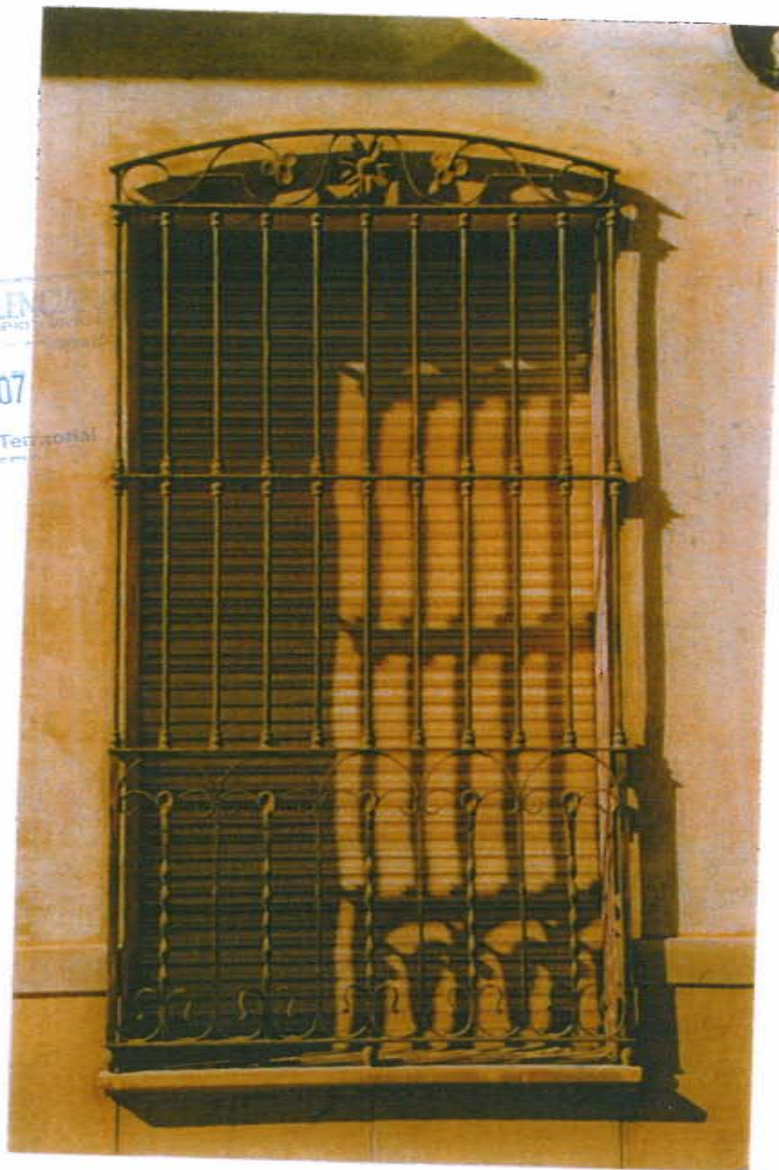
Estat: D

Tanto la carpintería de madera, como la rejería metálica son de diseño sencillo. Las persianas han sido sustituidas y los lambrequines han desaparecido.

El estado general de la fachada es de deterioro.

A destacar el portalón de entrada, decorado con motivos florales. En una posible rehabilitación se conservaran los elementos originales y se recomienda se recuperen los eliminados.

En una posible rehabilitación se recomienda se recupere la carpintería de madera, las persianas y los lambrequines.

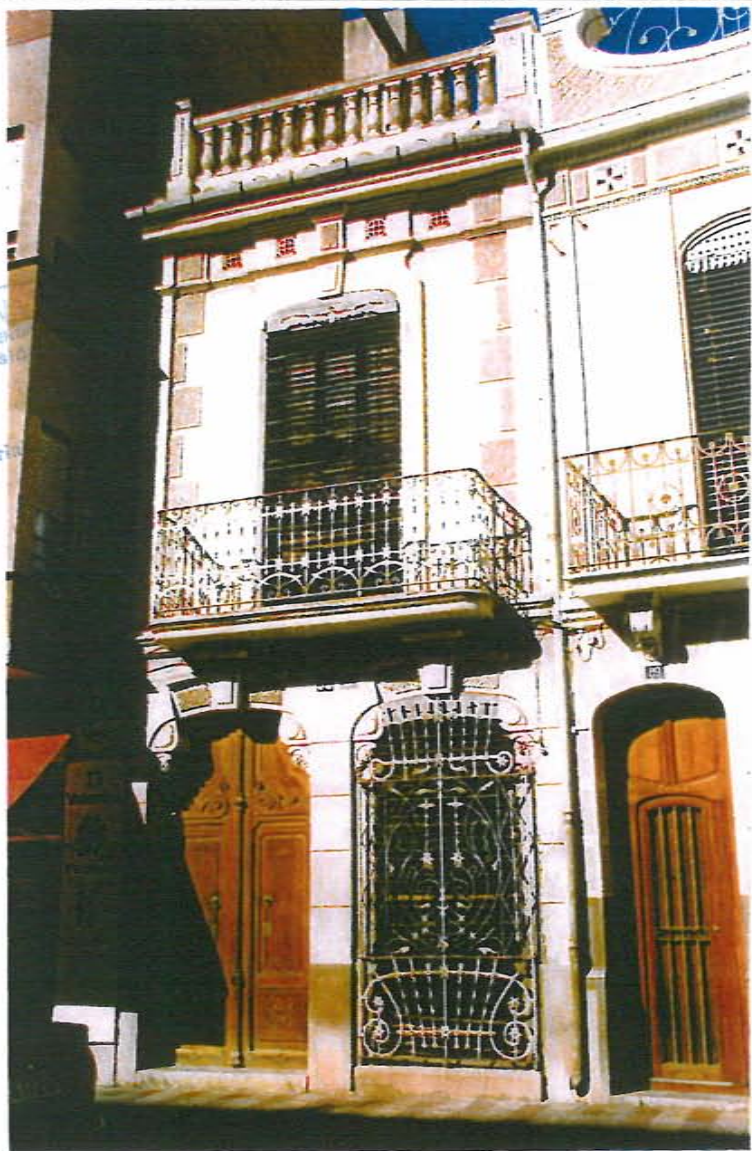
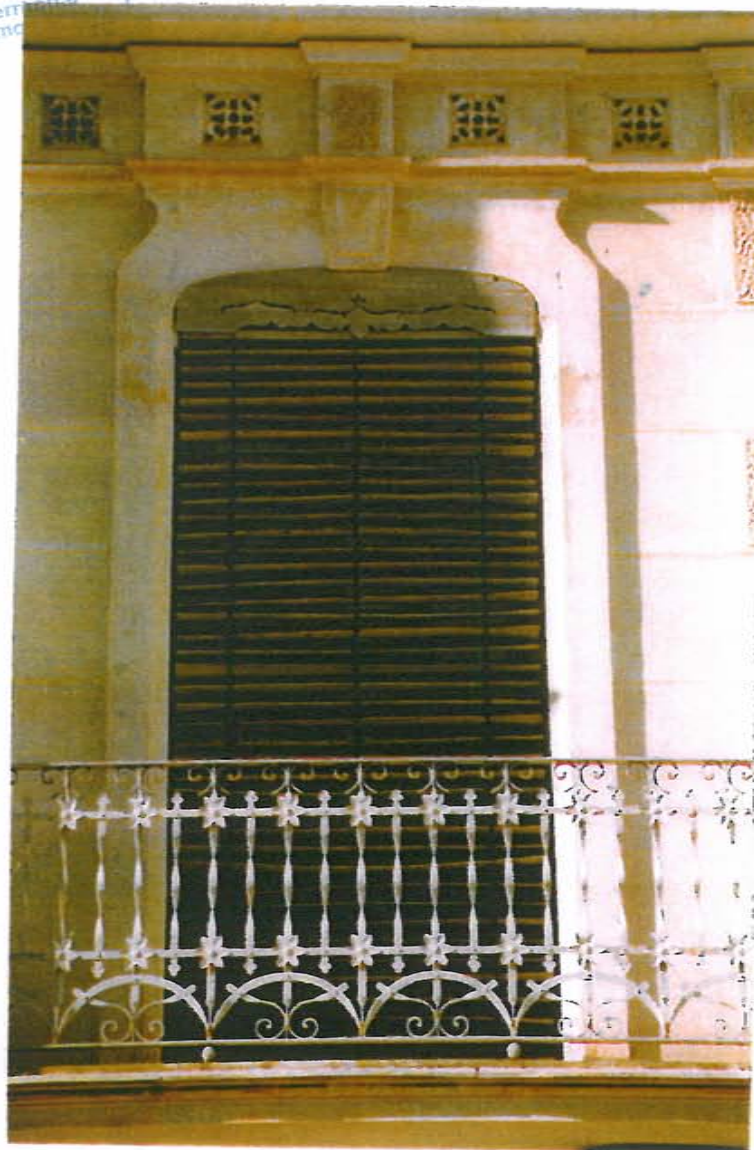
Facana:
Estat: D
Arrebossat: D
Ornamentació: B
Fusteria: D
Manyeria: B

El tratamiento de fachada se realiza mediante enfoscado pintado en color verde, simulando un despiece en blanco, las piezas de los laterales se remarcan con enfoscado rugoso más oscuro. En los laterales de la planta piso se resaltan en blanco dos pilastras. La planta baja presenta un zocalo de piedra de Borriol. La pintura de la fachada presenta desconchados y humedades.

Tanto la carpintería de madera, como la rejería metálica y las persianas con sus lambrequines, son los originales aun que su estado de conservación no es muy bueno. Destaca la puerta de entrada por su diseño modernista.

Se conservarán rejas, carpinterias y elementos ornamentales (ménsulas, molduras, lambrequines) que sean originales.

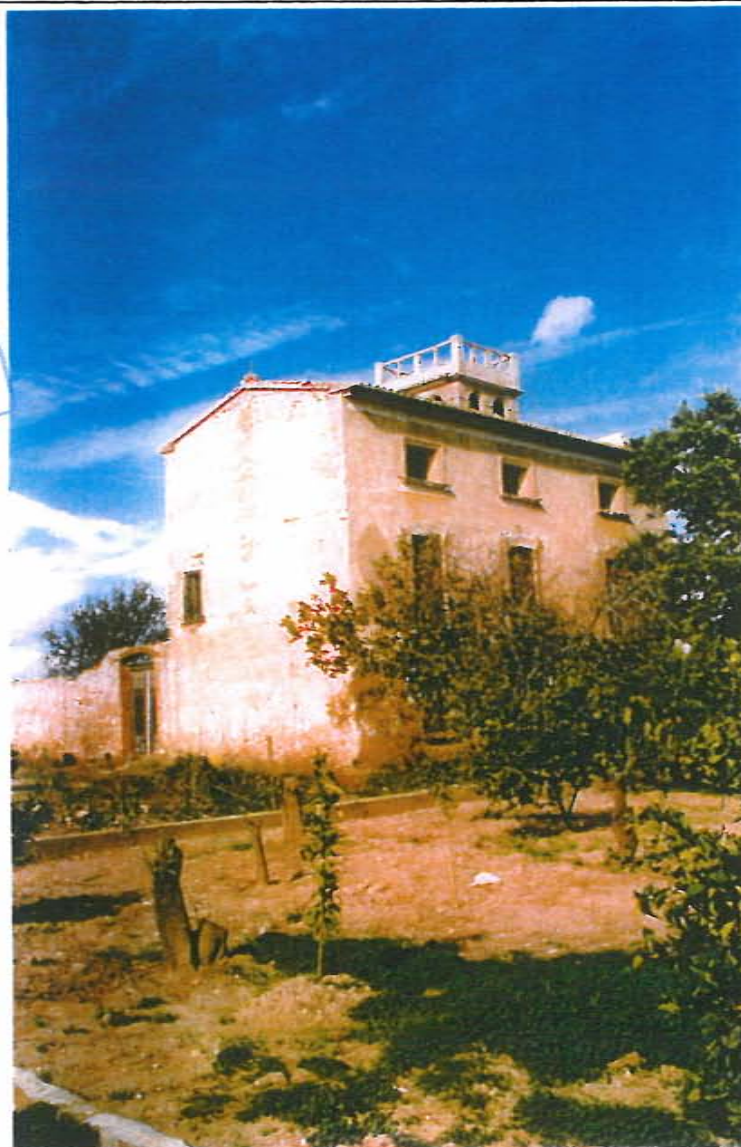
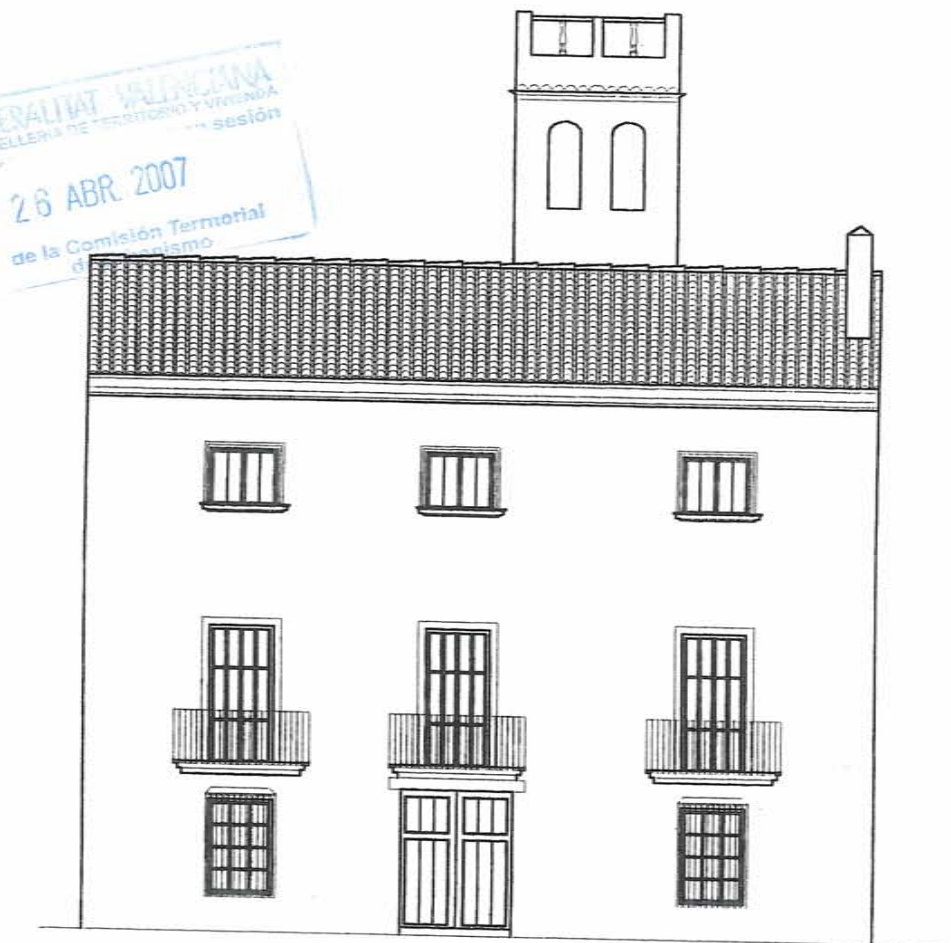
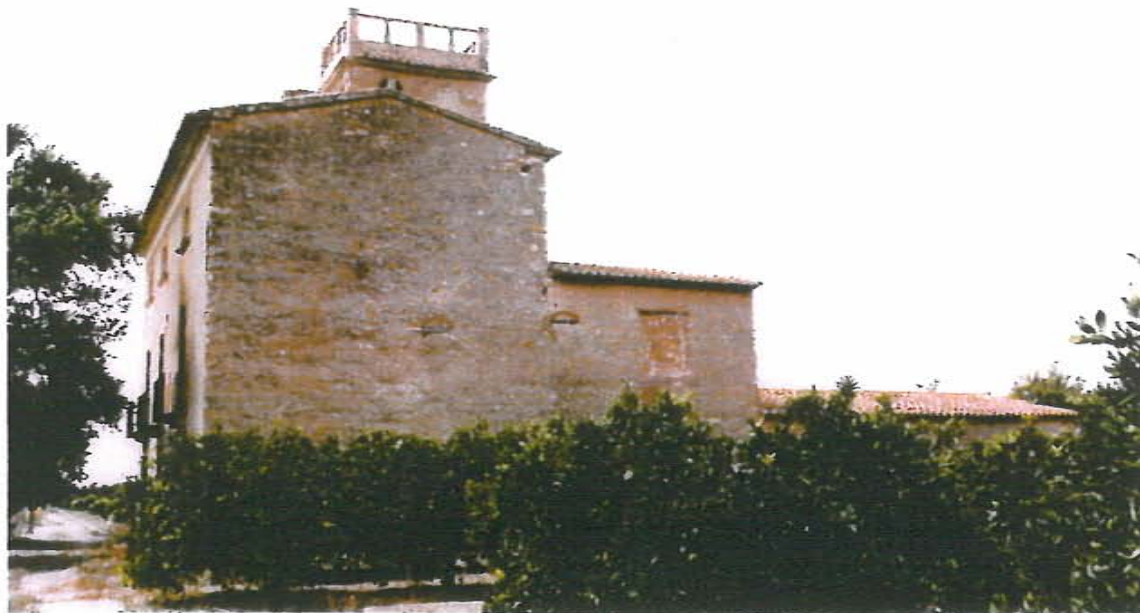
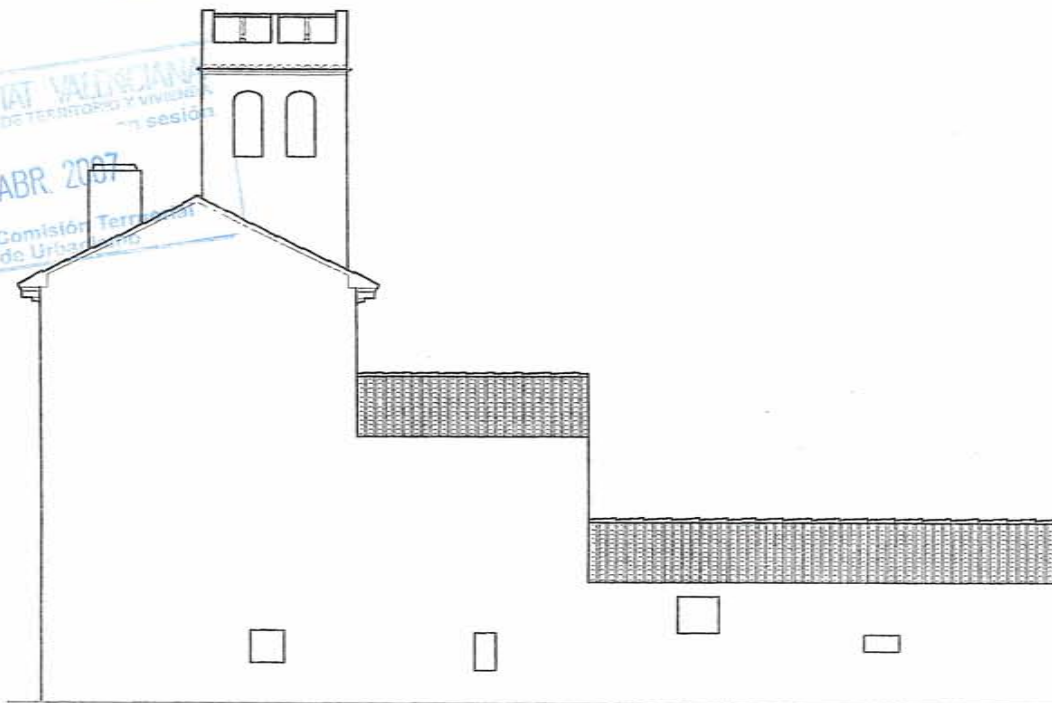
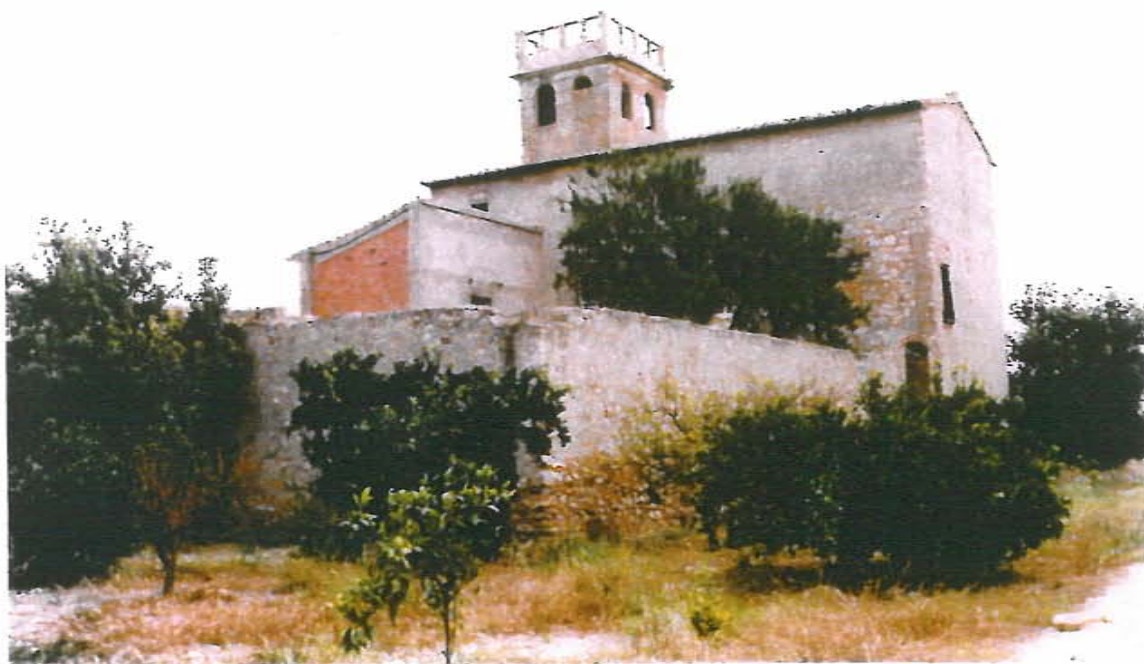
Los interiores están decorados con deterioradas pinturas murales de no excesiva calidad. Los solados son de baldosas hidráulicas de diseños florales excepto la crujía central de planta baja que presenta un empedrado de cantos rodados. El zanquín de la escalera, a base de bóvedas tabicadas, se reviste con azulejos de decoración floral y la huella con baldosas de terracota.

Tanto la carpintería exterior como la interior es de madera, parece ser todavía la original y se encuentra muy deteriorada.

Tanto el exterior como el interior se encuentran en mal estado de conservación, sin embargo sus elementos estructurales parece que están en buen estado. Sobre todo es importante que se ha conservado a lo largo del tiempo y de los diversos usos (parece que fue incluso convento), tanto en lo referente a distribución esquema y tipología como en acabdos y materiales.

Se deberá mantener la composición, disposición y dimensiones de los huecos de la fachada principal y de la torre, los relojes de sol y la volumetría del edificio. Del interior se conservará la organización general, disposición de la escalera, crujeas y estancias, sistema estructural y de distribución de cargas, así como se procurará recuperar en la medida de lo posible, los pavimentos hidráulicos y de piedra. En cualquier caso, deberá ser una actuación repetitiva con el especial carácter del edificio.

Su valor arquitectónico y tipológico hace que sea necesaria su protección y conservación, así como una pronta y

correcta rehabilitación, para impedir su pérdida. En cualquier actuación se deberá mantener la composición, disposición y dimensiones de los huecos de la fachada principal y de la torre, los relojes de sol y la volumetría del edificio. Del interior se conservará la organización general, disposición de la escalera, crujiás y estancias, sistema estructural y de distribución de cargas, así como se procurará recuperar en la medida de lo posible, los pavimentos hidráulicos y de piedra. En cualquier caso, deberá ser una actuación repetuosa con el especial carácter del edificio.

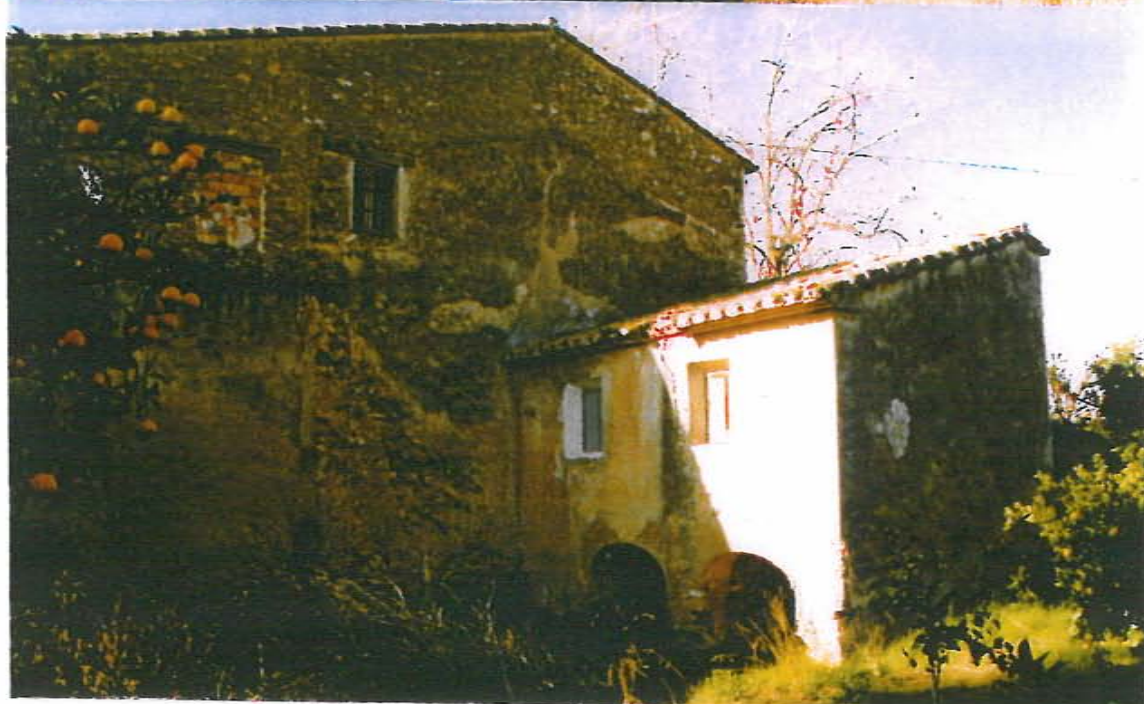
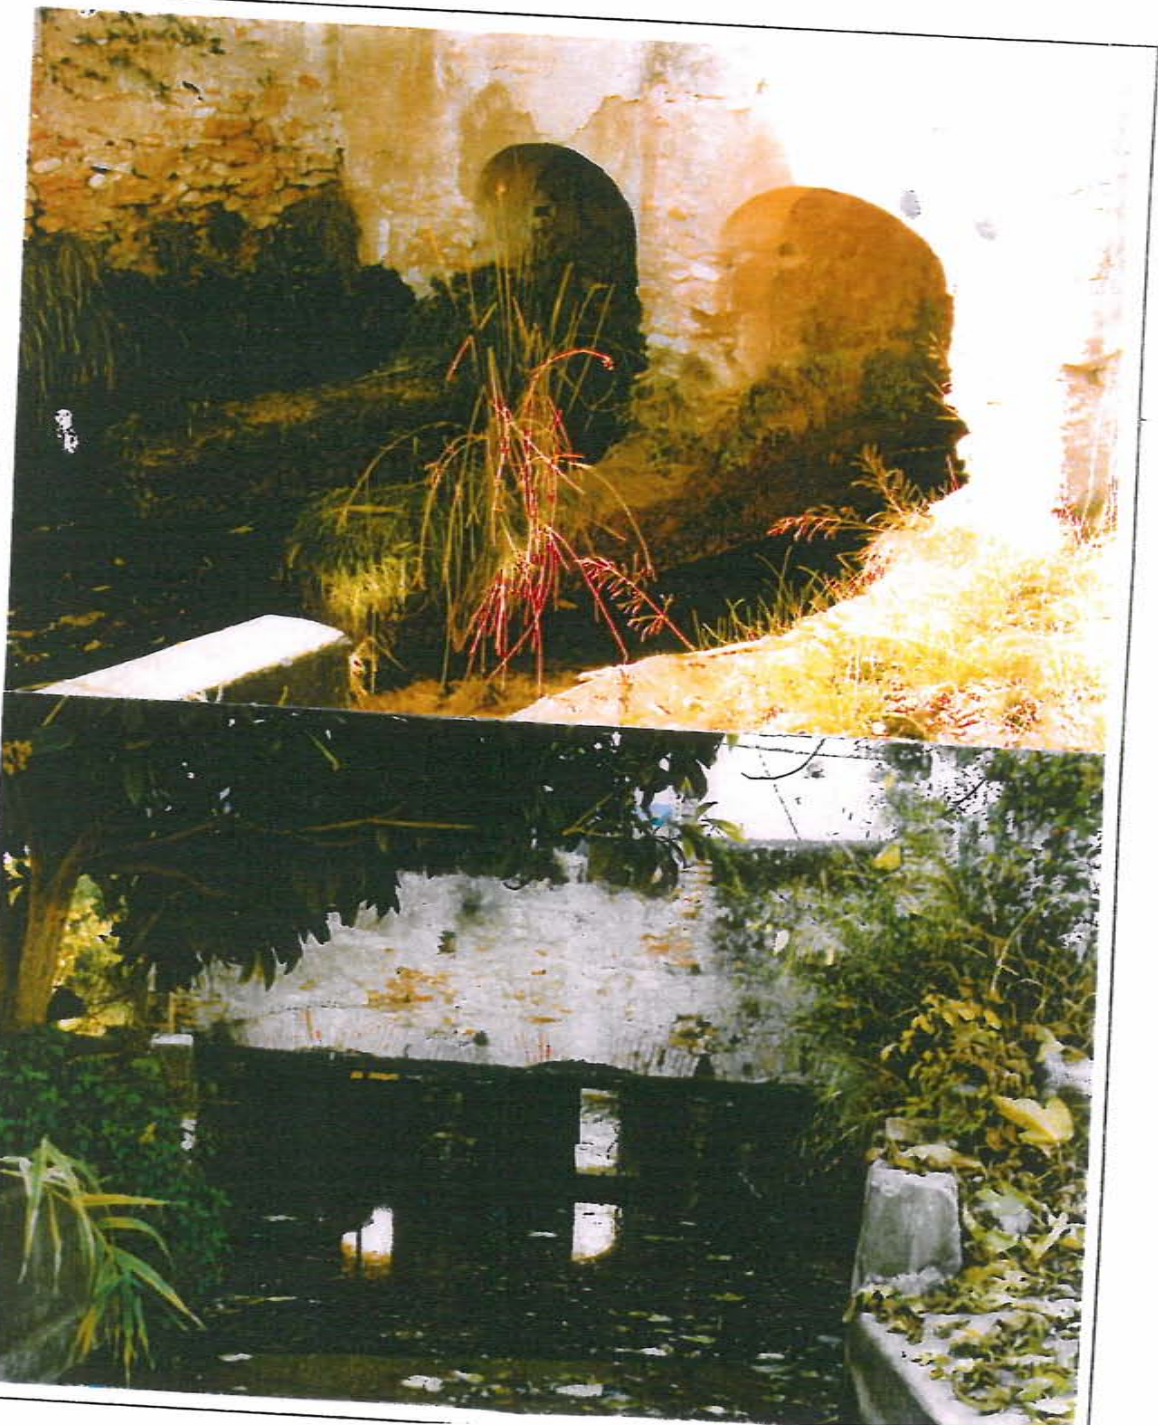
El conjunto, que se encuentra bastante deteriorado, con desconchados y humedades, así como algún desprendimiento de material, constituye un interesante ejemplo de arquitectura popular en el paisaje.
