# Plan Estratégico de Turismo Accesible El Puig de Santa Maria 2024

# Índice Plan estratégico de Turismo accesible El Puig de Santa Maria

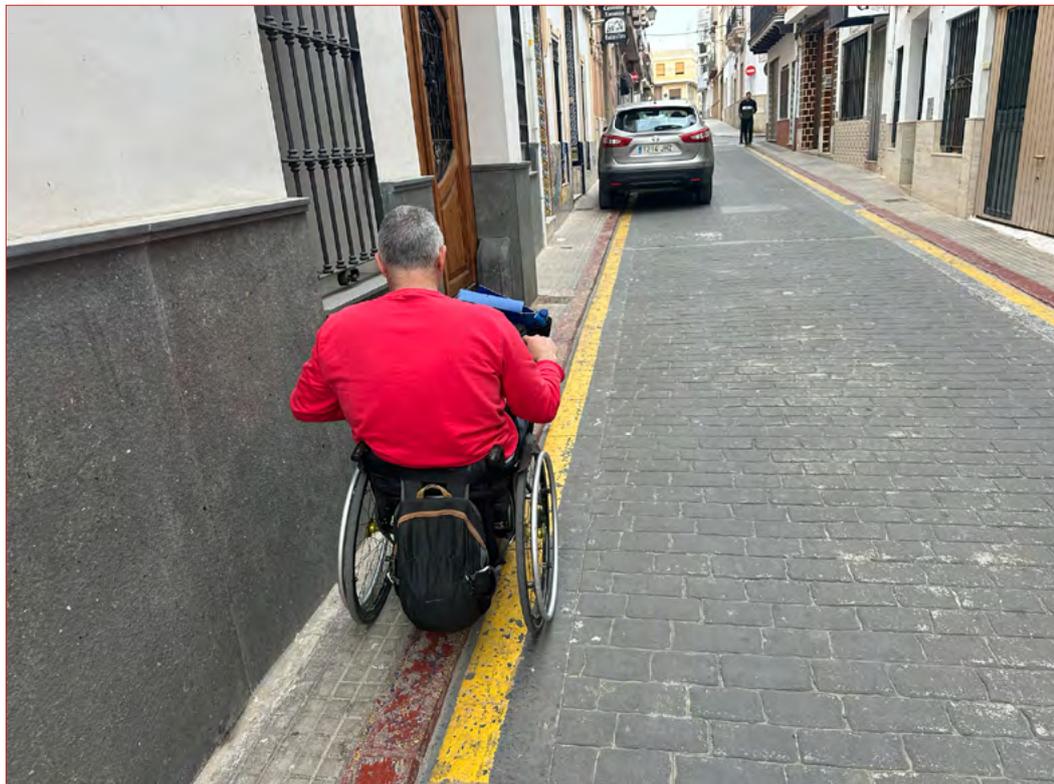
Se observa que dentro del centro histórico se han ido realizando actuaciones para mejorar la accesibilidad de determinadas calles con aceras estrechas, que dificultaban la movilidad peatonal, convirtiendo el espacio en calles de plataforma única. Sin embargo, aún quedan algunas calles sin actualizar. En reunión mantenida con personal responsable de urbanismo de la localidad se indica que, si bien no hay una planificación programada, sí está previsto que conforme se realicen actuaciones en estas calles, se siga en esta línea de crear calles con plataforma única.

Calles con aceras estrechas

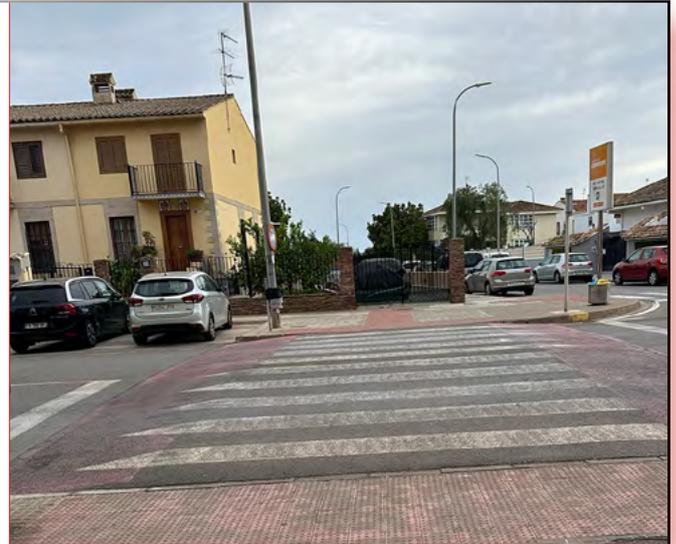
Especialmente destacable es el hecho de que los pasos peatonales cuentan, en su mayoría, con pavimento podotáctil para indicar el desnivel a personas con discapacidad visual. En este aspecto se advierte que los pasos realizados con más antigüedad, el encaminamiento se ha realizado con el mismo pavimento que en los vados.

Pasos peatonales con pavimento podotáctil

El pavimento táctil debe servir como indicador de advertencia en la proximidad a puntos de peligro como el cruce de calles, pasos peatonales o cambios de nivel como rampas o escaleras. En estos casos se utilizan baldosas de botones con forma troncocónica de altura de 4mm como máximo.

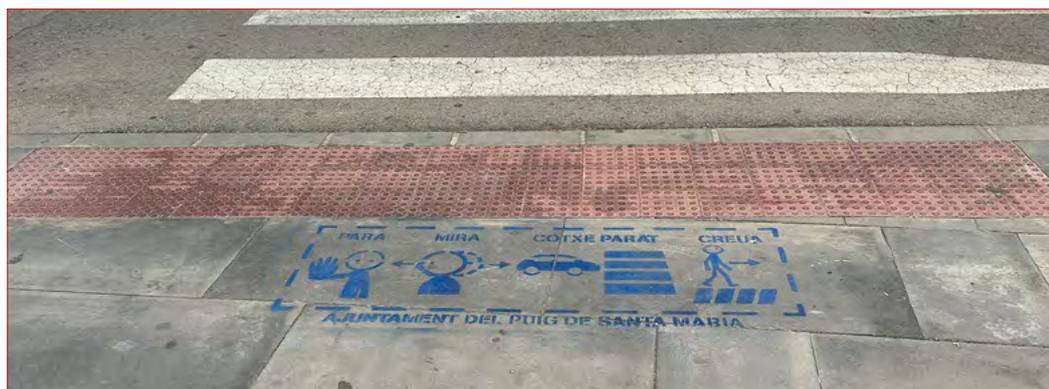
Como ejemplo de buenas prácticas cabe destacar la iniciativa realizada en El Puig para señalar visualmente, con texto y pictogramas, algunos pasos de peatones en los que se indican mensajes como “Para, mira, coche parado, cruza”. Esta señalización supone una llamada de atención a los peatones y al utilizar pictogramas facilita la comprensión del mensaje a todas las personas, especialmente a personas con discapacidad intelectual.

Señalización con pictogramas en pasos peatonales

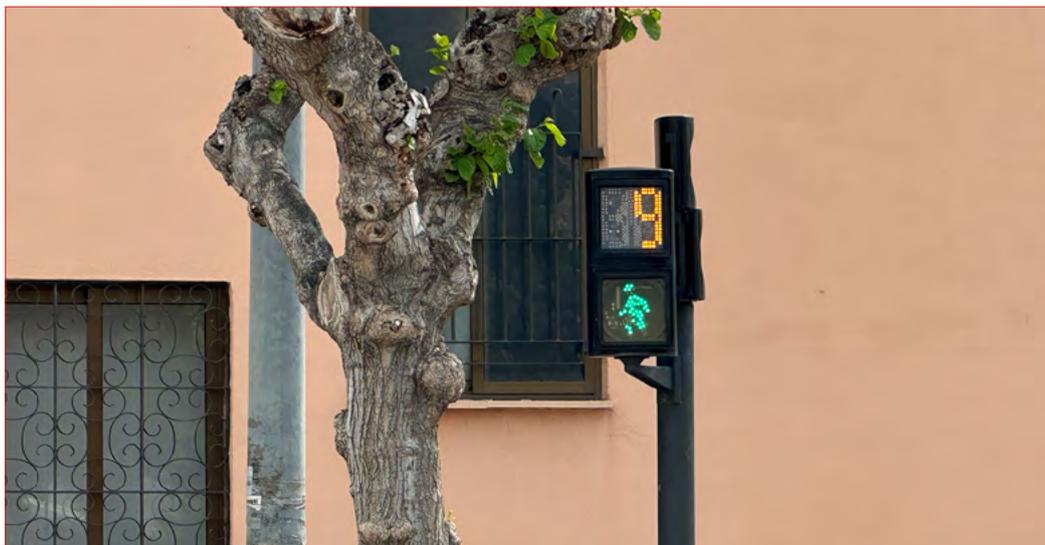
Además, indican el tiempo que queda disponible para cruzar o esperar, indicado en segundos.

Indicación visual del tiempo en semáforos

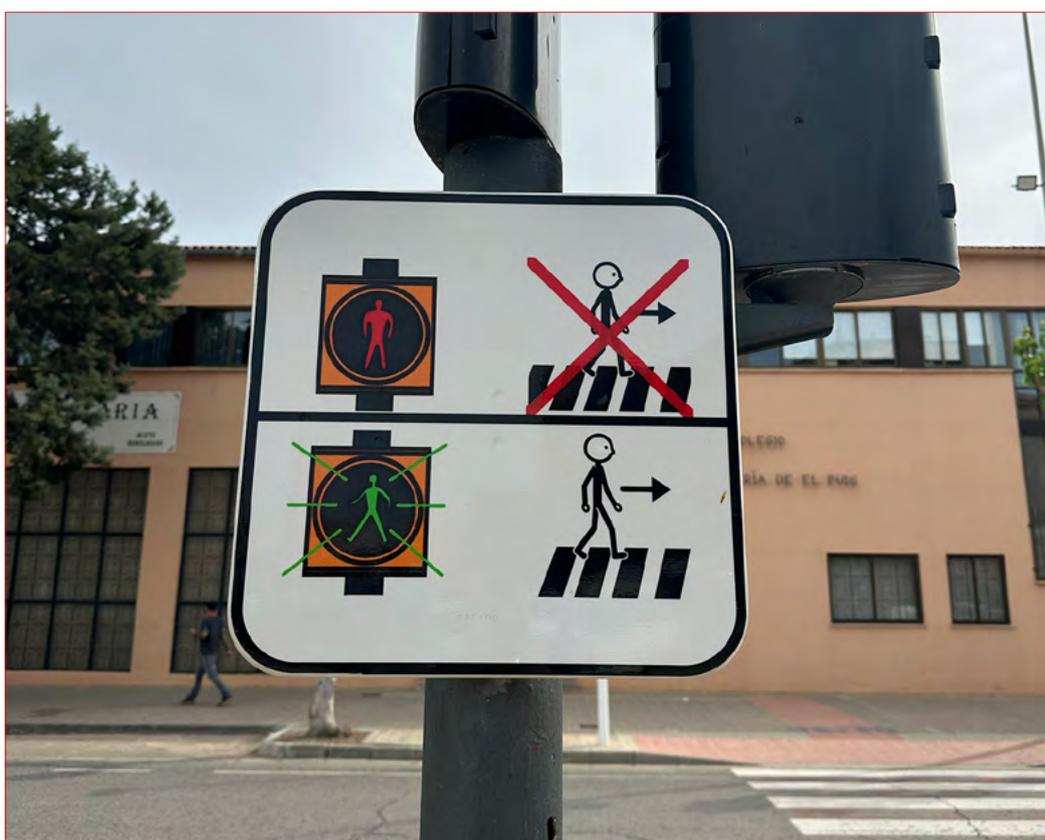
Como ejemplo de buenas prácticas cabe destacar que algunos semáforos cuentan con señalización con pictogramas y texto en el que se indica el significado de los indicadores lumínicos del semáforo. Esta medida facilita la comprensión del mensaje a personas con discapacidad intelectual o con dificultades de comprensión.

Señalización con pictogramas en semáforos

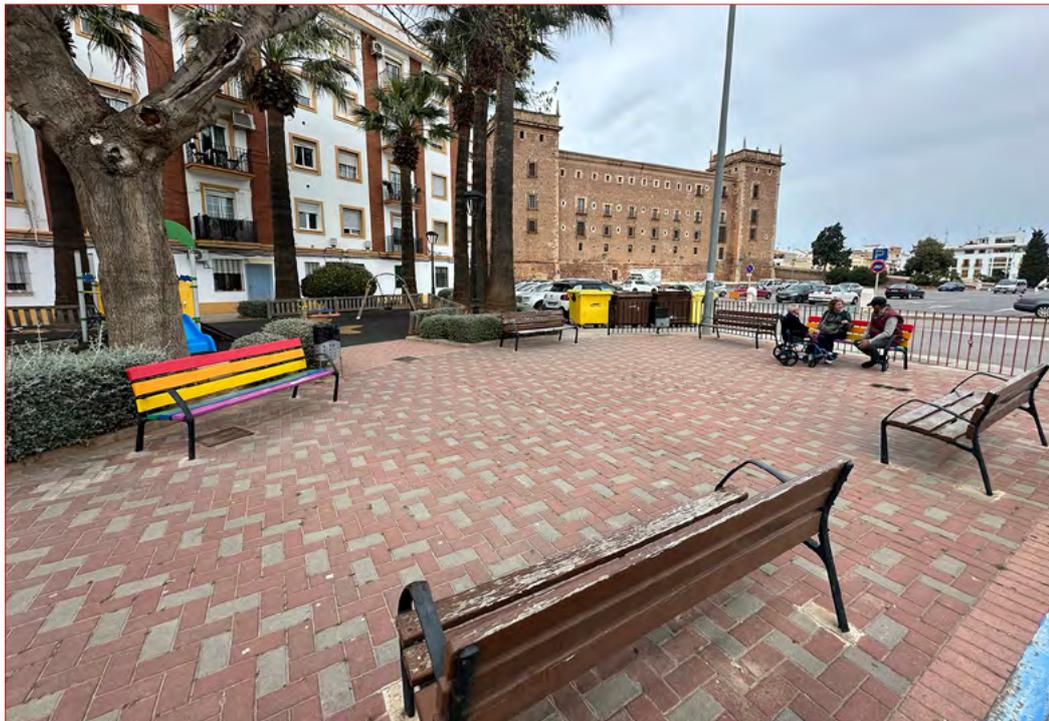
Salvo algunas excepciones, en término general los bancos cumplen con medidas y parámetros para considerarse accesibles por su altura y por disponer tanto de respaldo como de reposabrazos

Bancos con respaldo y reposabrazos

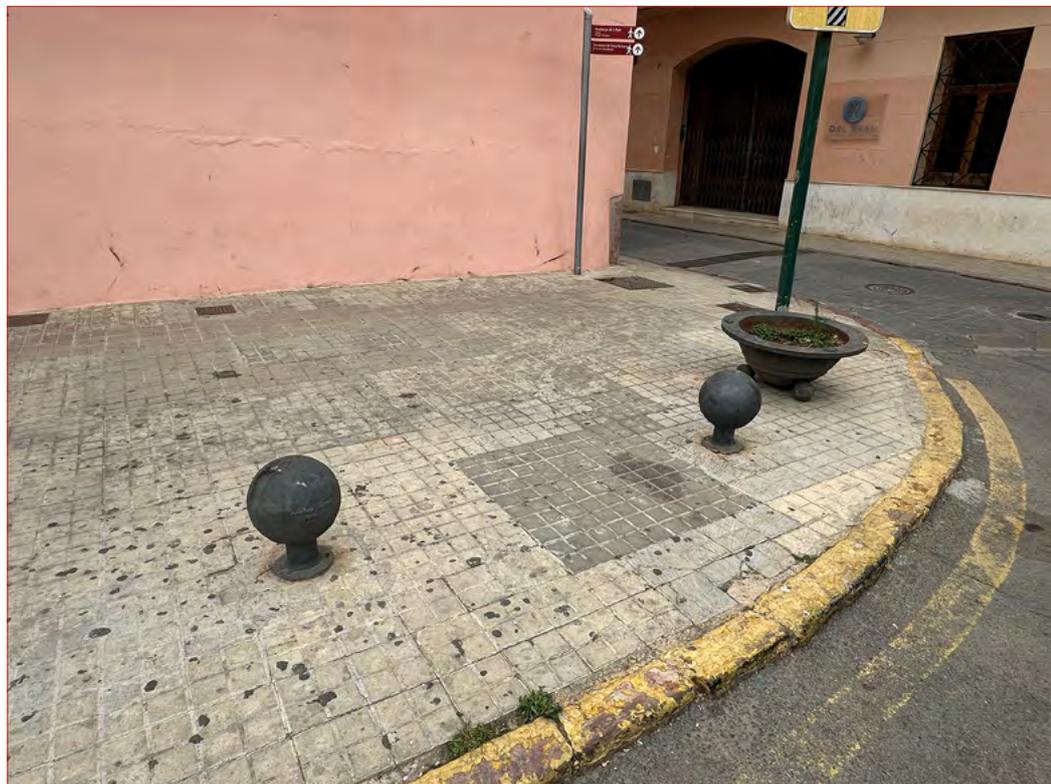
- ✓ Altura comprendida entre 75 y 90 cm.
- ✓ Anchura mínima de 10 cm.
- ✓ Diseño redondeado sin aristas.
- ✓ Deben contrastar en color y deben estar colocados de forma alineada sin invadir el itinerario peatonal.

**Bolardos redondos que no cumplen con parámetros de accesibilidad**

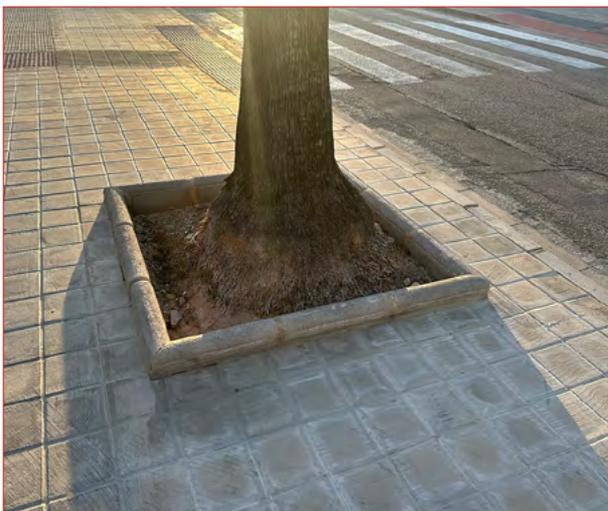
En relación a los alcorques, no se observa uniformidad de criterios ya que hay algunos árboles enrasados con el pavimento, otros cuentan con bordillo y otros muchos no están protegidos. Los alcorques deben estar protegidos y enrasados con el pavimento que los rodea para evitar golpes o caídas.

Alcorque con bordillo elevado que lo rodea

Se recomienda realizar una actuación de mejora en las condiciones de accesibilidad de los alcorques de los árboles para ofrecer óptima seguridad a todos los viandantes.

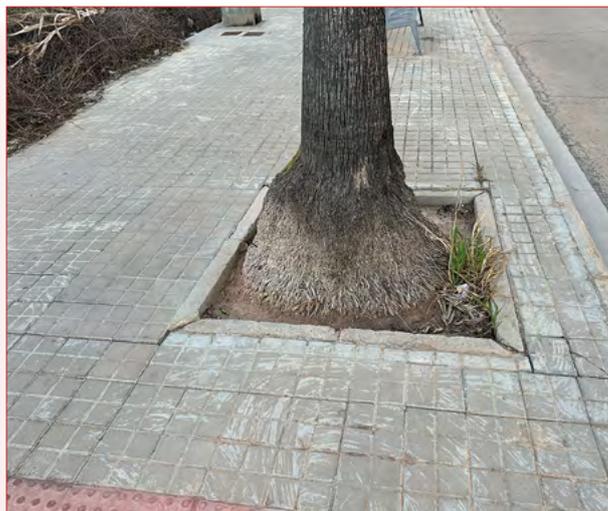
Alcorque sin bordillo elevado

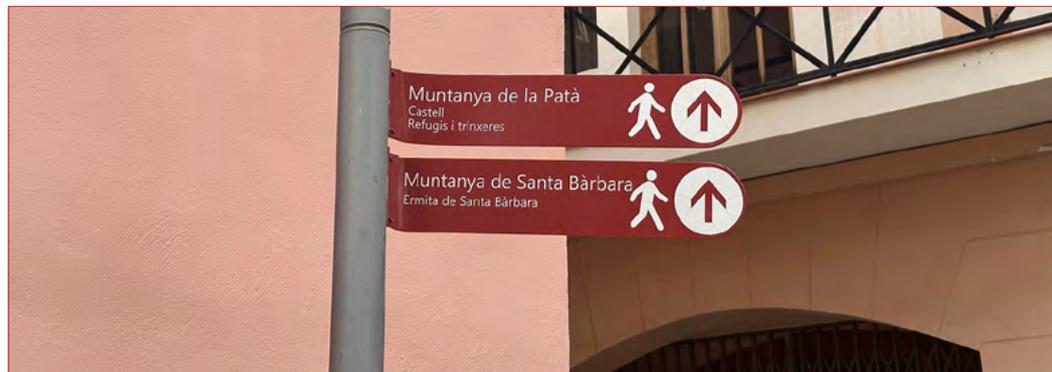
Este modelo de señalética utilizado cumple con algunos de los requisitos de accesibilidad como la tipografía de trazo recto o el contraste cromático entre el texto y el fondo en el que se encuentra. Sin embargo, no incluye información importante como la

distancia en metros al punto de interés que indica y no se incluyen pictogramas que facilitan la comprensión del mensaje. Es recomendable utilizar pictogramas fácilmente reconocibles para identificar los distintos tipos de recursos, por ejemplo, iglesia con un edificio con una cruz encima, montaña, playa, etc.

Señalización peatonal

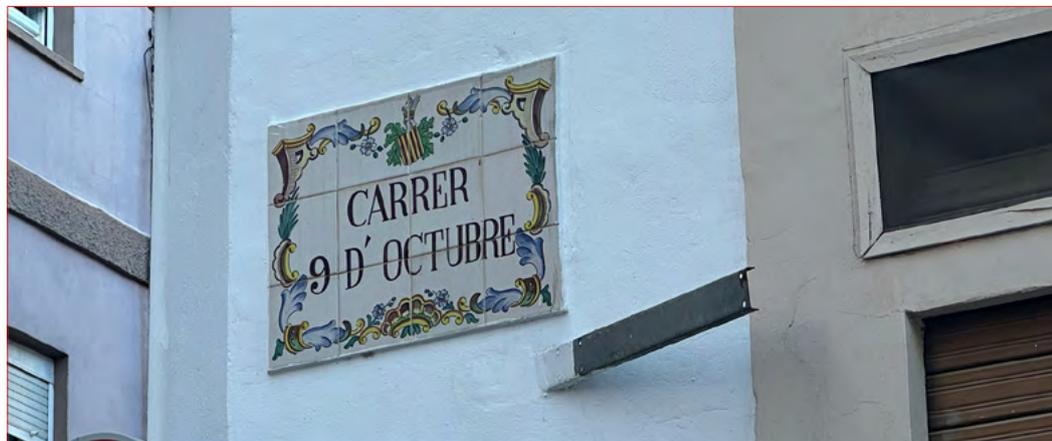
En cuanto al nombre de las calles, se utiliza una señalización de piezas cerámicas en las que el texto es de grandes caracteres y contrasta cromáticamente respecto al fondo, lo que facilita su lectura. Sin embargo, no todas las calles o intersecciones de las mismas cuentan con dicha señalización, lo que dificulta la orientación a personas que no conozcan la localidad.

Identificación del nombre de las calles

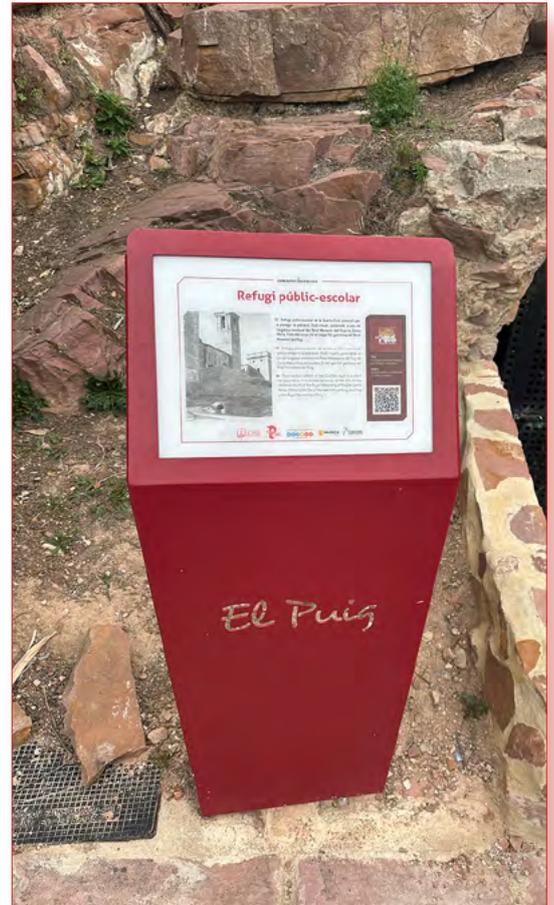
En general disponen de un atril metálico en cuyo frente se ha troquelado el nombre de “El Puig”. Sobre el atril hay placa que incluye nombre del recurso, imagen, texto en 3 idiomas y en algunos casos, código QR que enlaza con la web de turismo de El Puig, concretamente con la información de cada recurso de forma individual. El contenido de la página a la que enlaza está reestructurado por encabezados ordenados jerárquicamente. Las imágenes que contienen son nombradas como “imagen”, no cuentan con texto alternativo que aporte información.

Señalización en puntos de interés turístico

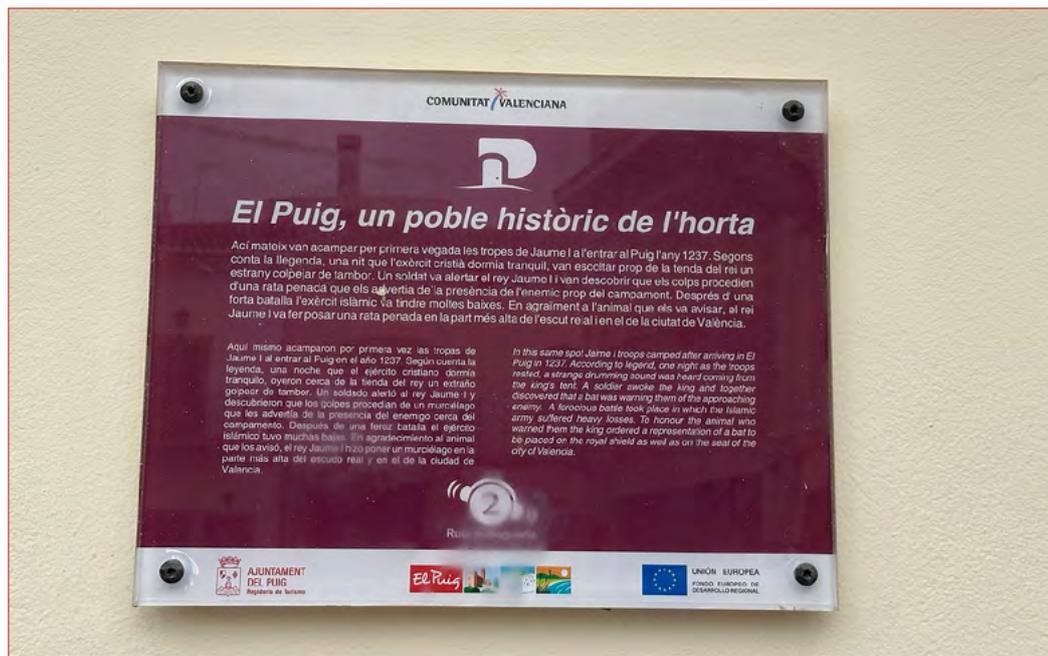
Hay otro tipo de señales fijadas a pared para indicar los diferentes puntos de la ruta autoguiada. Incluyen el título de la ruta “El Puig, un poble històric de l’horta”, un breve texto en 3 idiomas siguiendo la misma pauta indicada anteriormente y numeración para indicar el punto de la audioguía. La información de la audioguía está en castellano, sin embargo, el título de la ruta en todas las placas está en valenciano, lo cual

induce a pensar que la audioguía también estará en ese idioma y las personas castellano parlantes, pueden interpretar que no es una herramienta útil para ellas al estar en un idioma que no es su lengua materna. La información de la audioguía no está disponible en versión accesible a personas sordas. Sería conveniente hacer una versión reducida de cada uno de los puntos de la audioguía en los que se incluya la información narrada, intérprete de lengua de signos y subtítulos. Se podría incluir un código QR junto a la señalización existente que enlazara con esta nueva versión inclusiva. El código QR deberá estar en alto relieve y braille e indicar con pictogramas las medidas de accesibilidad que incluye esta versión inclusiva.

Señalética ruta con audioguía

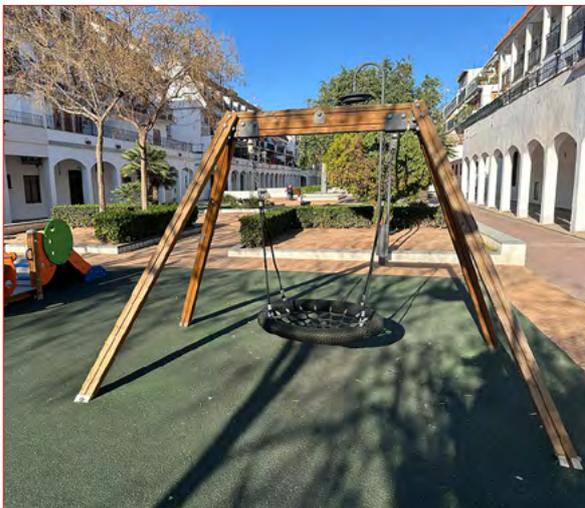
Es relevante destacar que la mayoría de los parques infantiles han sido recientemente renovados, y en estos casos se ha integrado al menos un elemento de juego inclusivo destinado a niños con diversas necesidades de accesibilidad. No obstante, se ha notado la ausencia de paneles informativos que proporcionen las normas de uso en formato de texto y que se complemente la información con ilustraciones para asegurar una comprensión más completa.

Columpio inclusivo

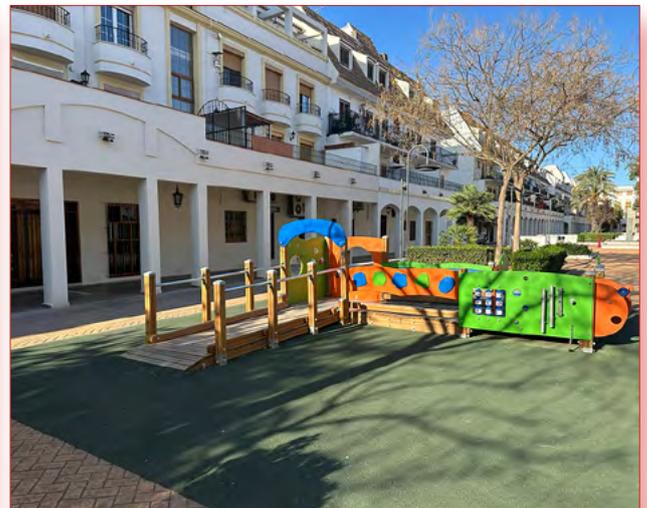
La accesibilidad es un aspecto crucial, ya que los itinerarios de acceso están cuidadosamente planificados para ser accesibles para personas que utilizan sillas de ruedas, y el pavimento se caracteriza por su uniformidad, lo que facilita un desplazamiento óptimo para todos.

Parque infantil con rampa de acceso a los recreativos

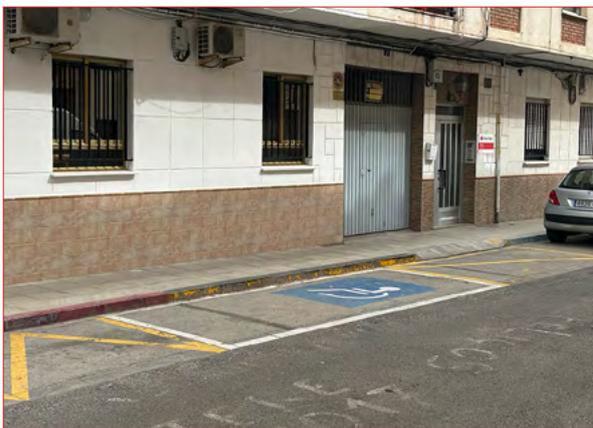
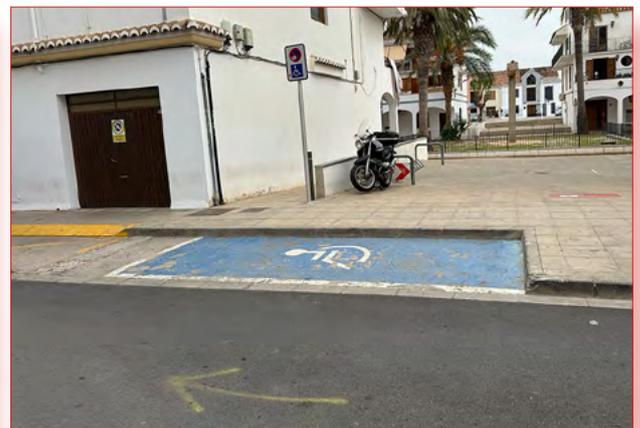
En la mayoría de los casos, las dimensiones de las plazas de estacionamiento para personas con movilidad reducida no cumplen con los estándares establecidos en la normativa vigente. Según lo estipulado, las plazas de estacionamiento en línea deben tener una longitud mínima de 5 metros y un ancho de 2,20 metros, con una zona de aproximación y transferencia posterior de al menos 3 metros de longitud. Además, en la acera lateral debe haber una zona sin obstáculos de la misma longitud que la plaza de estacionamiento, incluyendo la zona de aproximación y transferencia. En el caso de las plazas en batería, las dimensiones son las mismas, pero se requiere una zona de aproximación con un ancho mínimo de 1,50 metros para facilitar la transferencia lateral desde una silla de ruedas al vehículo y viceversa.

Adicionalmente, muchas de estas plazas carecen de un itinerario peatonal accesible. Para garantizar una conexión segura entre las plazas reservadas para personas con movilidad reducida y las aceras, los vados peatonales deben estar al mismo nivel que las plazas de estacionamiento. Es preferible que estos vados no estén equipados con pavimento táctil para evitar confusiones con los cruces peatonales. Otra opción es ubicar las plazas junto a los cruces peatonales, asegurando así una conexión directa entre ambas infraestructuras.

Diferentes formas de señalizar plazas de aparcamiento PMR

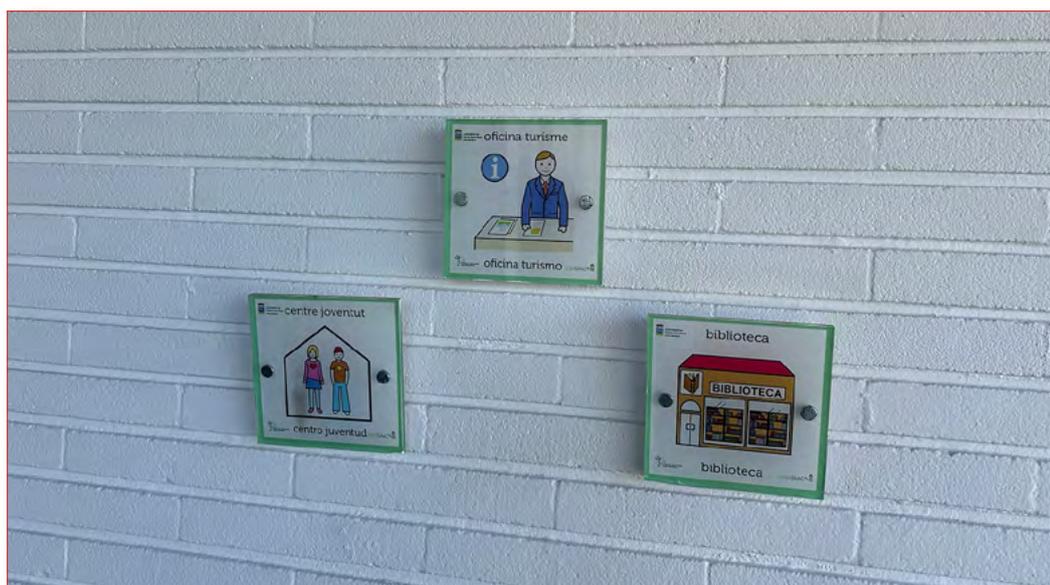
Los edificios municipales presentan una señalización accesible en sus fachadas, utilizando pictogramas de ARASAAC para facilitar la comprensión de personas con discapacidad intelectual.

Pictogramas ARASAAC en edificios públicos

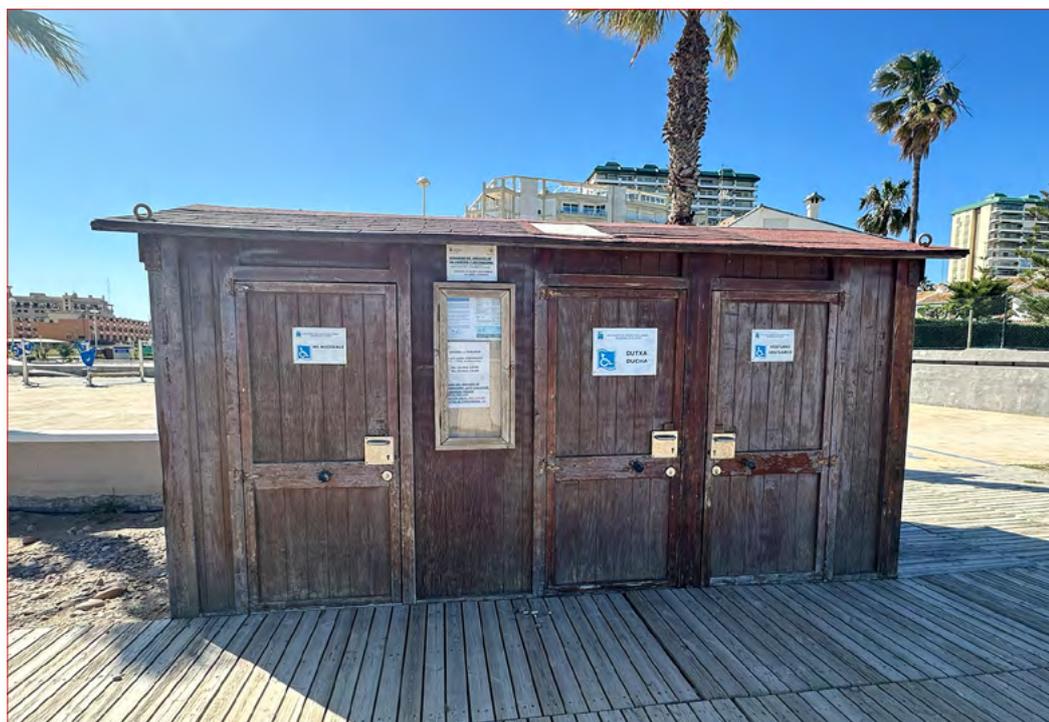
Durante la visita presencial a las playas, no se pudo acceder al interior de la zona de aseos de la playa Dels Plans debido a su cierre. En el caso de la playa de Play-Puig, el módulo de aseos no estaba instalado. El diagnóstico de accesibilidad se realizó considerando los datos obtenidos en la visita a la zona exterior (aparcamiento, paseo y pasarela), así como el análisis de accesibilidad realizado en 2018 y los documentos proporcionados por el Ayuntamiento del Puig.

Módulo de aseos accesibles en la playa

Durante la recopilación de información, se observó que, aunque se señalizan los puntos de playa accesible, no se indica el nombre de la playa ni hay paneles que detallen los servicios ofrecidos. Se sugiere que cada playa cuente con paneles que muestren el nombre e identificación de los servicios disponibles. Esta información debe incluir texto y pictogramas para facilitar su comprensión, especialmente para personas con discapacidad intelectual. Además, es importante que la información esté disponible en formato digital accesible, por ejemplo, a través de códigos QR que enlacen con archivos PDF accesibles, compatibles con lectores de pantalla utilizados por personas con discapacidad visual.

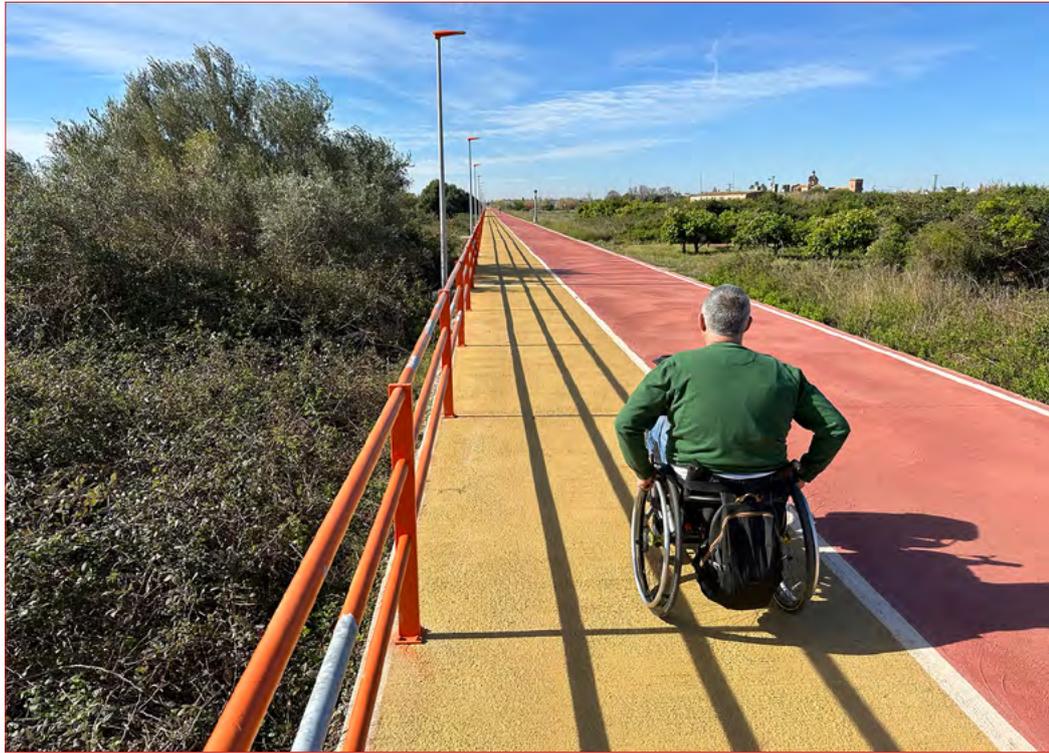
Si bien es un recurso muy cómodo para realizar senderismo a grupos como personas usuarias de silla de ruedas o turismo familiar, se observa que a lo largo del recorrido no hay bancos, zonas de descanso o áreas recreativas, lo que puede limitar el uso a otros usuarios como turismo senior o con movilidad reducida.

Via verde Xurra

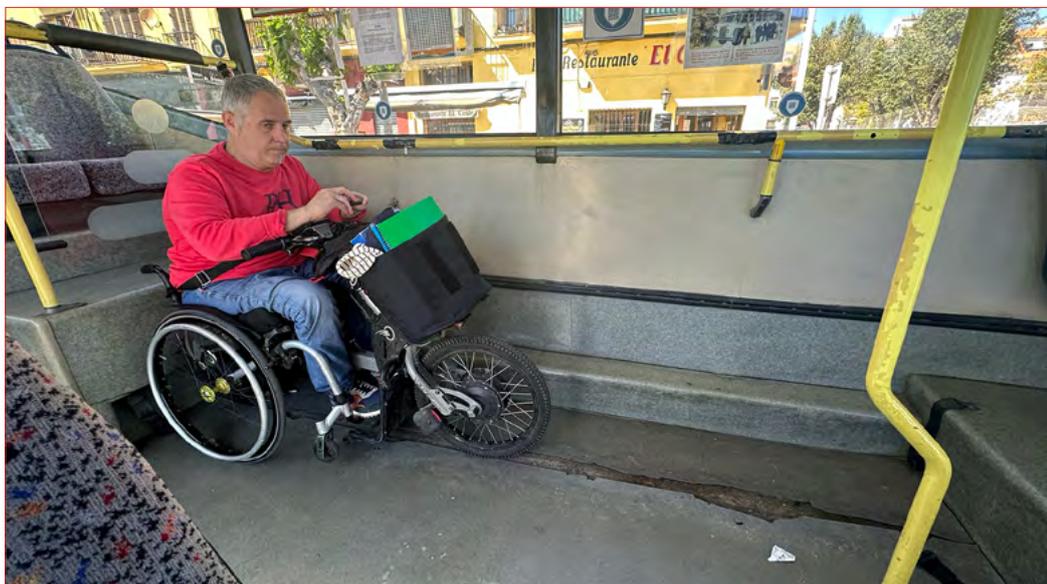
Los autobuses están equipados con piso bajo y rampa extraíble automáticamente para facilitar el acceso de personas con movilidad reducida. En su interior, cuentan con un área reservada con capacidad para una silla de ruedas, así como una zona específica destinada a personas con movilidad reducida. Esta área adaptada dispone de un timbre especial para personas con movilidad reducida, el cual, al ser accionado, indica al conductor la necesidad de desplegar la rampa para el descenso del autobús.

Zona reservada PMR en interior del autobús

Durante la realización del trabajo de campo, se realizó un viaje desde el núcleo urbano a la playa, durante el cual se observó que la rampa extraíble automática estaba fuera de servicio y el timbre PMR en el interior del autobús no funcionaba. No obstante, se destacó la actitud positiva del conductor, quien mostró una disposición excelente y brindó asistencia para facilitar el acceso, viaje y salida del autobús a una persona usuaria de silla de ruedas.

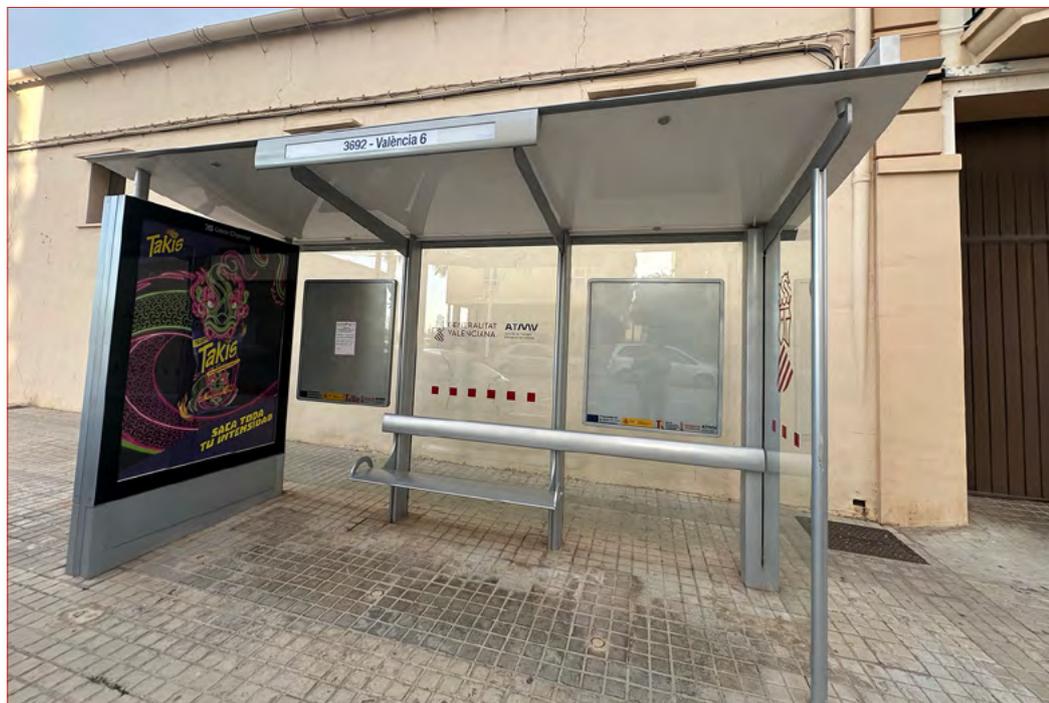
Sin embargo, en el interior del vehículo no se proporciona información visual ni auditiva sobre la próxima parada, lo cual limita el acceso a personas con discapacidad sensorial. Respecto a las paradas y zonas de embarque, la mayoría son accesibles para personas con movilidad reducida y cuentan con asientos y algunos con apoyos isquiáticos. Además, hay zonas dentro de las marquesinas sin asientos para que las personas usuarias de silla de ruedas puedan esperar cubiertas.

**Marquesina con asientos y apoyos isquiáticos**

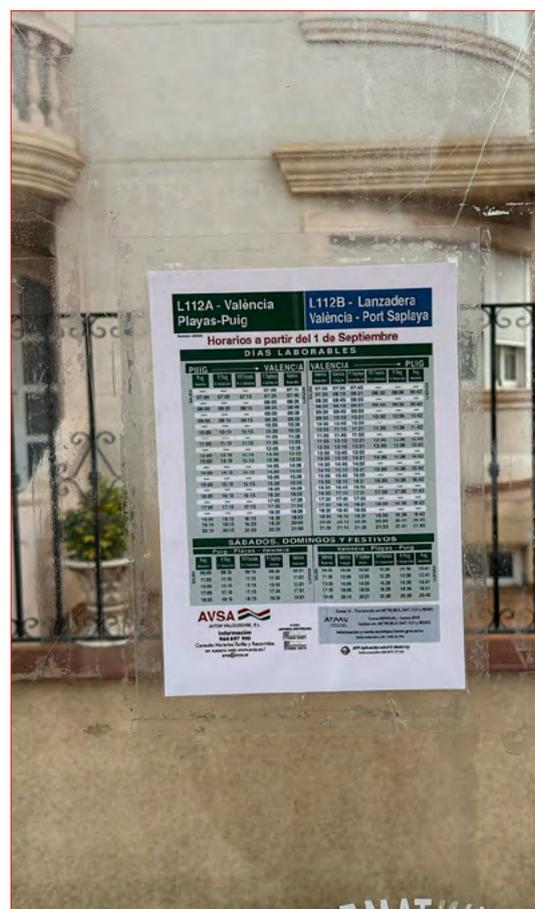
En cuanto a la información de horarios, se presenta únicamente en carteles visuales, con un tamaño de texto insuficiente para personas con baja visión o presbicia. Se recomienda que los carteles cumplan con criterios mínimos de accesibilidad visual, como tipografía de trazo recto y grandes caracteres. Además, sería beneficioso ofrecer esta información en formato digital accesible, por ejemplo, a través de códigos QR que enlacen con archivos PDF compatibles con lectores de pantalla que utilizan las personas con discapacidad visual.

Horarios de autobuses en cartel de marquesina

- » Incluir información acústica de próximas paradas en el interior de los autobuses, como complemento a la visual.
- » Mejorar la accesibilidad sensorial de las paradas y marquesinas, especialmente en señalización podotáctil.
- » Ofrecer la información de horarios en formato accesible para todas las personas.

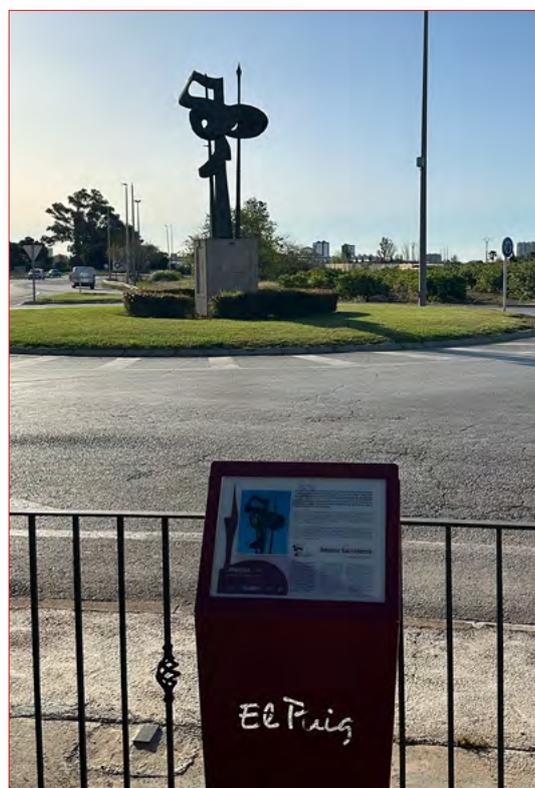
Hay otras rutas, como la de las esculturas, que también pueden hacerse de forma autónoma. Cada uno de los puntos de interés, como ya se ha indicado en el apartado de señalización, cuenta con un hito y placa informativa, pero la información es exclusivamente visual, sin alternativa accesible para personas ciegas o con baja visión.

Panel informativo en una de las esculturas de la ruta turística

Sería recomendable que los paneles con información turística incluyeran la posibilidad de ofrecer la información en formato inclusivo.

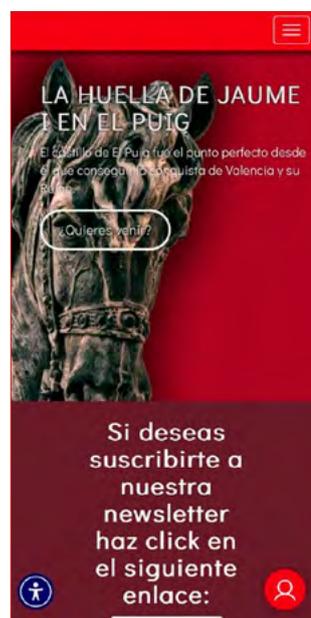
En el ordenador la información está dispuesta de una manera que, por tamaño, la letra no queda encima de algunas imágenes. Por el contrario, en el móvil los textos se montan encima de las imágenes, lo que imposibilita su lectura.

Ejemplo del apartado de La Huella de Jaime I en El Puig, desde un dispositivo móvil, sin contraste:

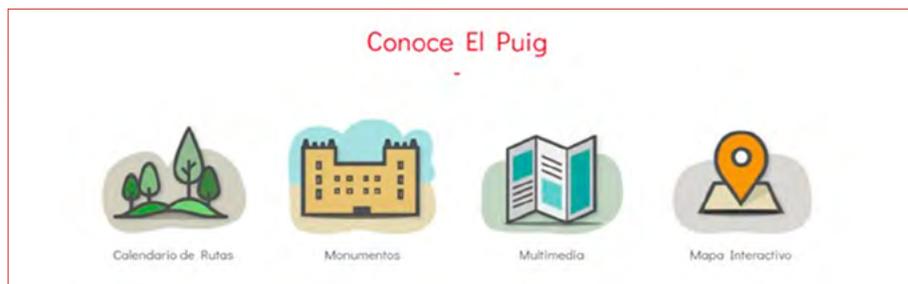
Estos textos sobre los dibujos tienen un trazo muy fino, la anchura del palo de la tipografía es muy pequeña y los contrastes son muy tenues y cuesta leerlos. Los colores de los dibujos no tienen suficiente contraste entre ellos:

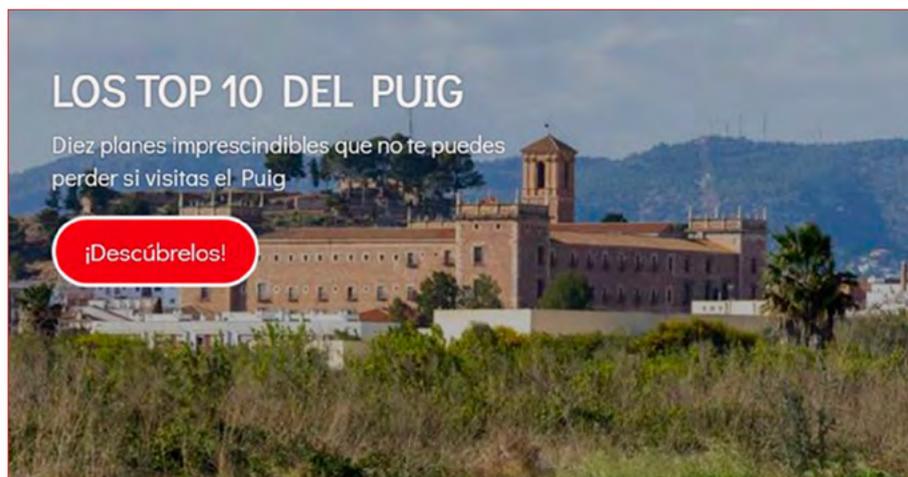
- ✓ Los top 10 de El Puig, tiene letra blanca sobre fondo claro, que por el tamaño fino del palo de la letra y debido al contraste cambiante del color de la fotografía, se hace muy difícil leer el texto:

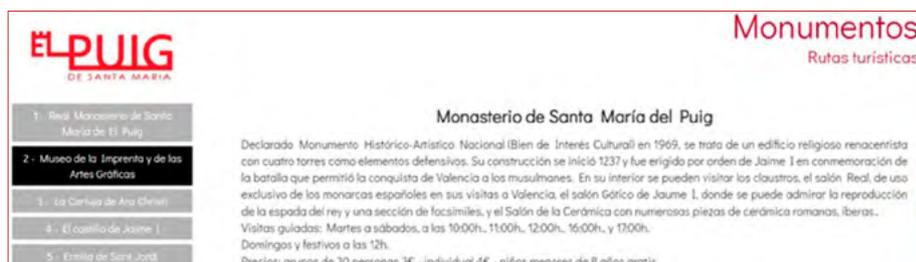
- ✓ Cuando colocas el cursor en el banner que aparece en el lado izquierdo dentro de cada apartado de inicio, este cambia de color a negro y con la tipografía en blanco tiene suficiente contraste, pero el tamaño de letra es muy pequeño. Y antes de colocar el cursor sobre él la tipografía es blanca, pero sobre un fondo gris claro, por lo que resulta prácticamente imposible identificar el contenido.

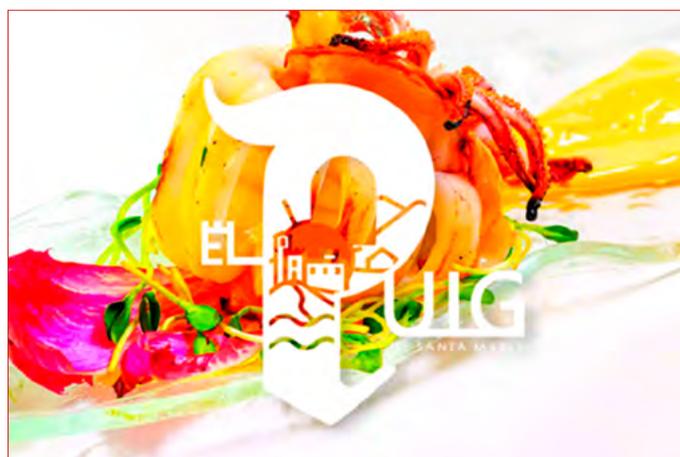
- ✓ En la página principal la tipografía es en blanco con letras que hacen a su vez dibujos, por ejemplo, la “E” en su parte superior imita a las torres de un castillo de piedra y la “P” contiene en su interior dibujos y unas casas, lo que supone una tipografía muy diferente al resto de El Puig. Bajo esto, pone Santa Maria, en una tipografía completamente distinta y con un tamaño muy inferior.
- ✓ Estas letras son de color blanco y están fijas y superpuestas a unas fotografías que cambian cada 5 segundos. En muchas de ellas, cuyo fondo es claro, no hay nada de contraste
- ✓ El diseño es bonito, pero muy difícil de leer. Incluso aplicando los criterios de accesibilidad de contraste de colores que te ofrece la página web, no se logra diferenciar el logo completo con el fondo:

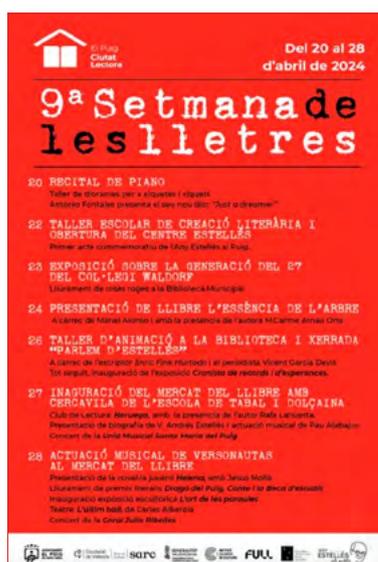
- ✓ La tipografía que se utiliza en algunos carteles, como por ejemplo el Programa de la 9ª Semana de las Letras “Año Estellés”, no es fácilmente entendible para las personas con discapacidad intelectual o problemas de comprensión, dado que no es de palo seco y todas las letras son en mayúsculas.

- ✓ La página web no aporta ninguna información en Lectura Fácil.
- ✓ Sería interesante tener una sección en Lectura Fácil, que aporte información de guía turística para quienes tienen problemas de comprensión.

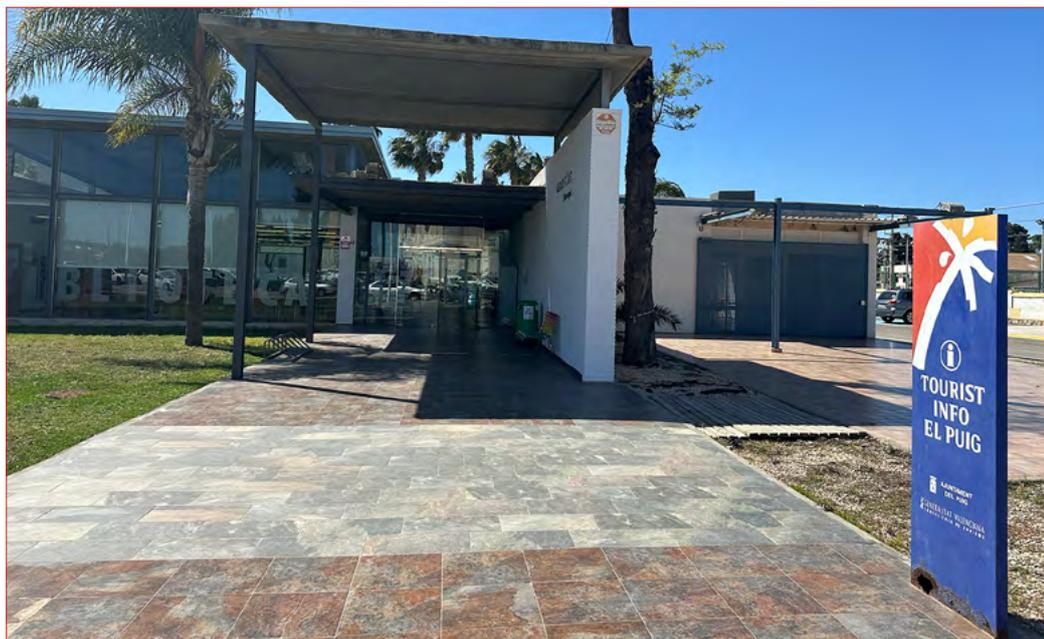
- ✓ Existe señalización en el exterior del edificio con el logotipo de “Tourist Info” utilizado por la Comunidad Valenciana en sus oficinas de turismo. Señalización fácilmente identificable.

Señalización exterior

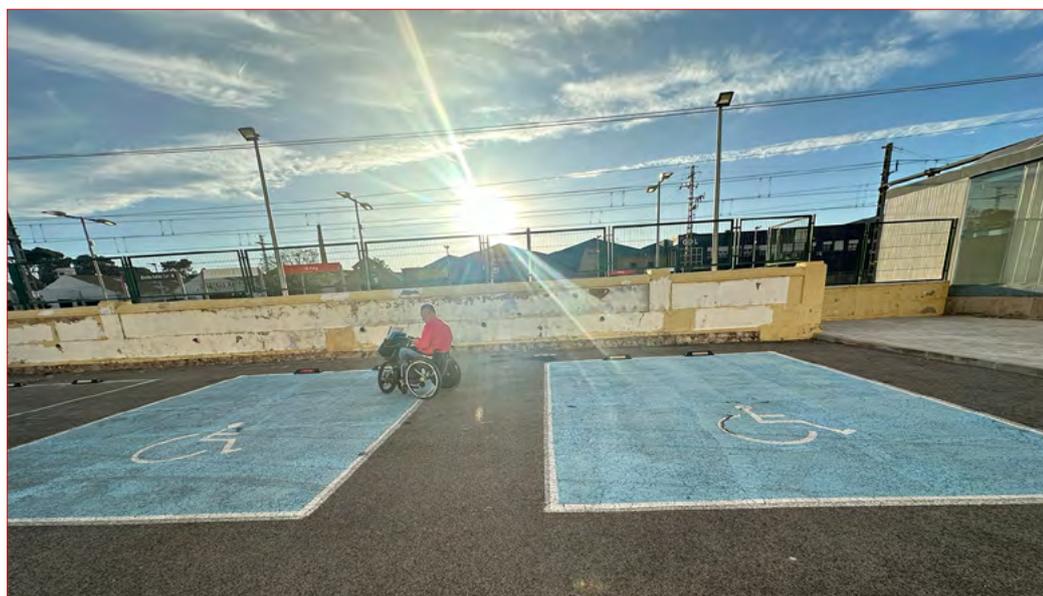
- ✓ Hay 2 plazas de aparcamiento para PMR en la estación de tren, ubicada junto a la oficina de turismo.
- ✓ Son plazas de aparcamiento en batería, con óptimas dimensiones.
- ✓ Señalización horizontal y vertical.

Plazas de aparcamiento PMR

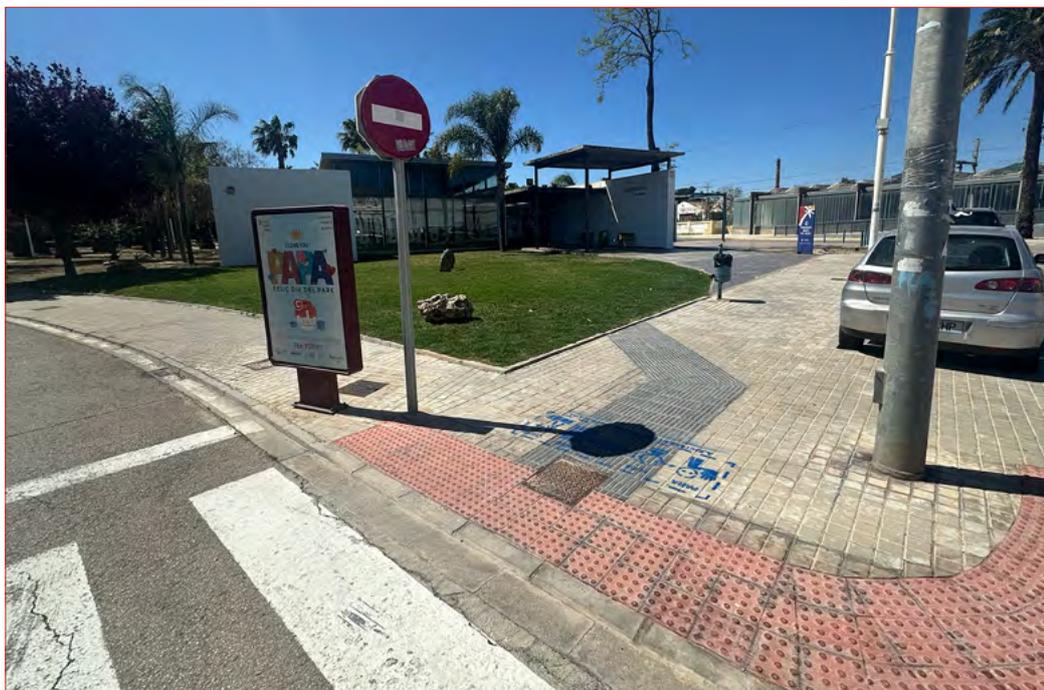
- ✓ El entorno de la oficina de turismo tiene calles llanas con aceras rebajadas y con pavimento podo táctil para facilitar la movilidad a las personas usuarias de bastón blanco.

Entorno de la Oficina de Turismo

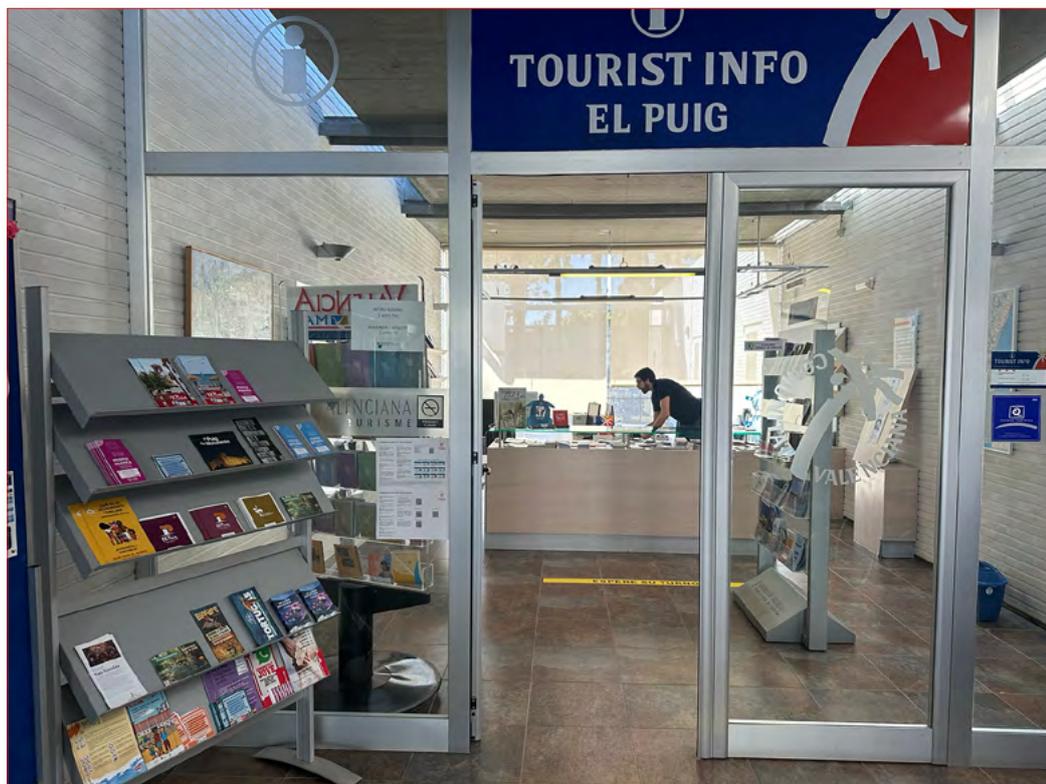
- ✓ La puerta de entrada a la sala de la oficina de turismo también es acristalada, abatible hacia el interior.
  - Huevo libre de paso de 90 cm.

Entrada a la oficina de turismo

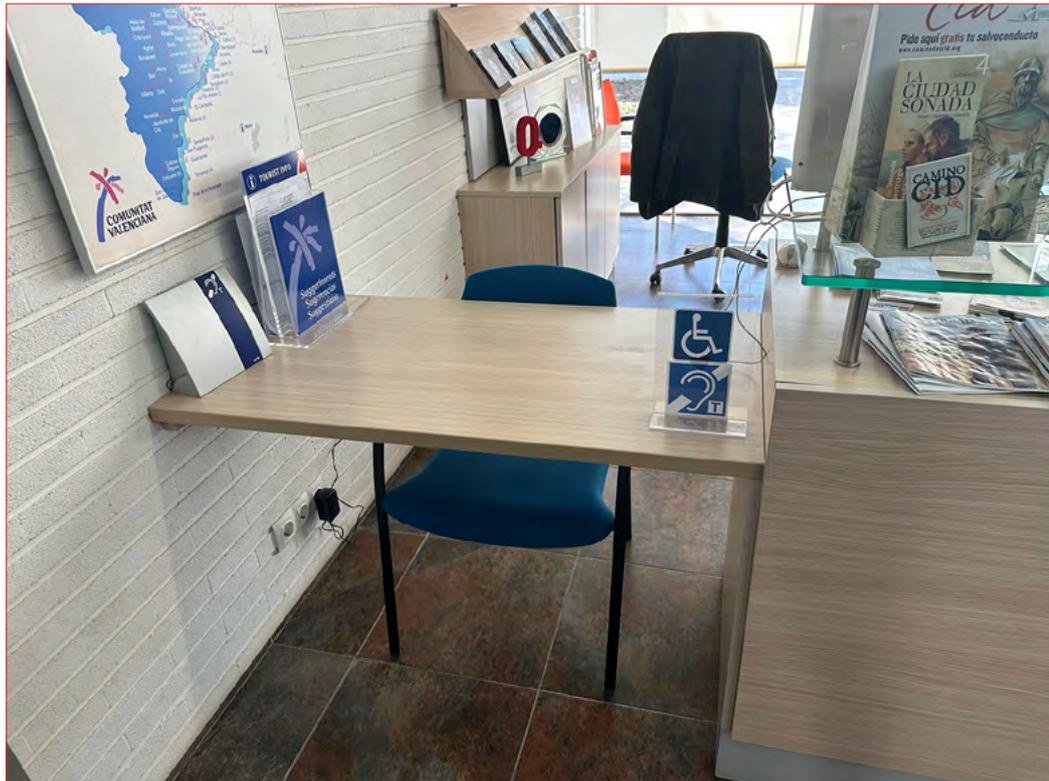
- ✓ Mostrador de recepción a doble altura. El espacio reservado para PMR está identificado con el SIA.
- ✓ Medidas del mostrador de recepción adaptado:
  - Altura superior de 75 cm.
  - Altura del hueco inferior de 72 cm.
  - Profundidad de 60 cm.
  - Anchura del mostrador de 105 cm.

Recepción adaptada
