# Plan Estratégico de Turismo Accesible El Puig de Santa Maria 2024

# Índice Plan estratégico de Turismo accesible El Puig de Santa Maria

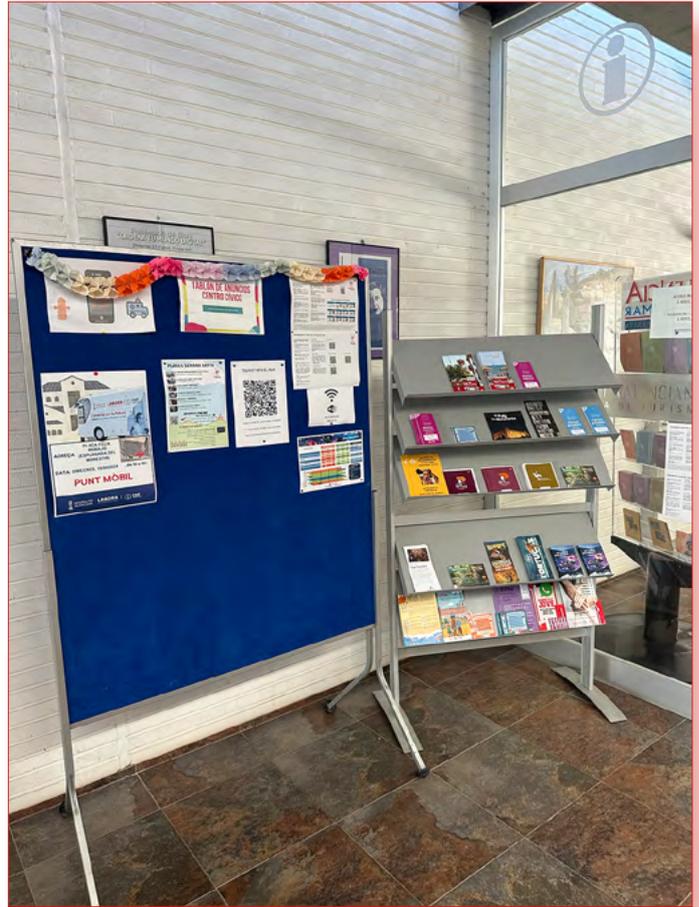
- ✓ Los folletos de información turística están colocados a una altura entre los 40 cm en la parte inferior y 150 cm en la parte superior.

Expositor en el interior de la oficina

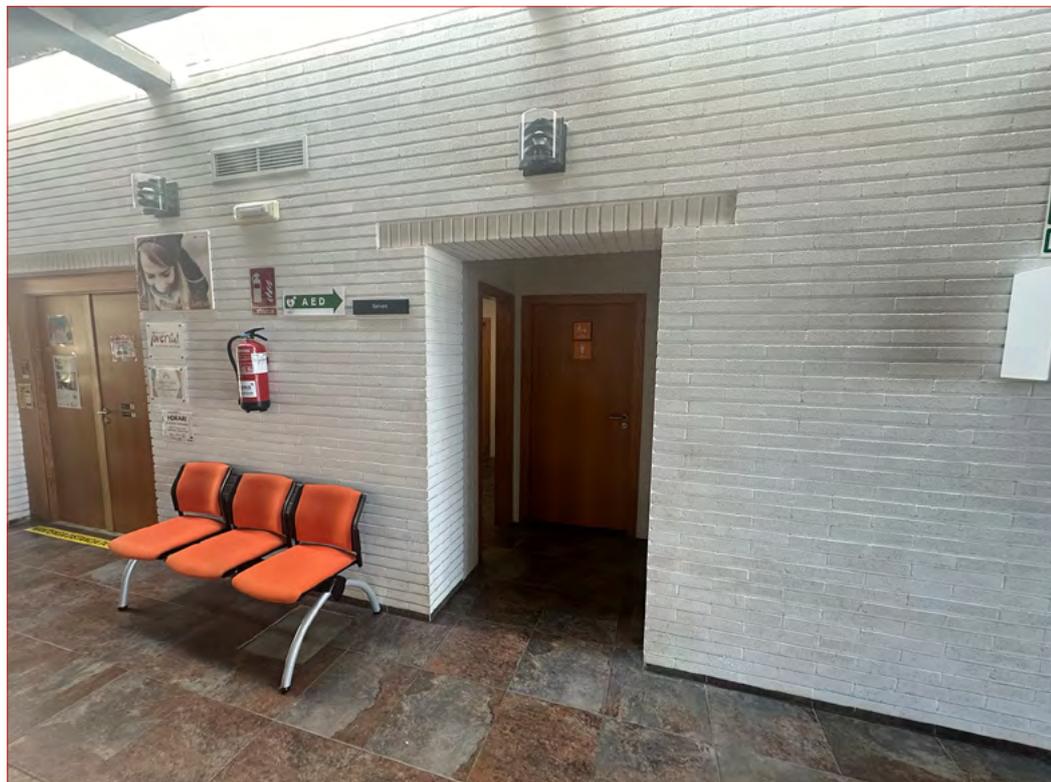
- ✓ En el hall del edificio hay bancos de descanso con respaldo y sin reposabrazos.

Bancos de descanso

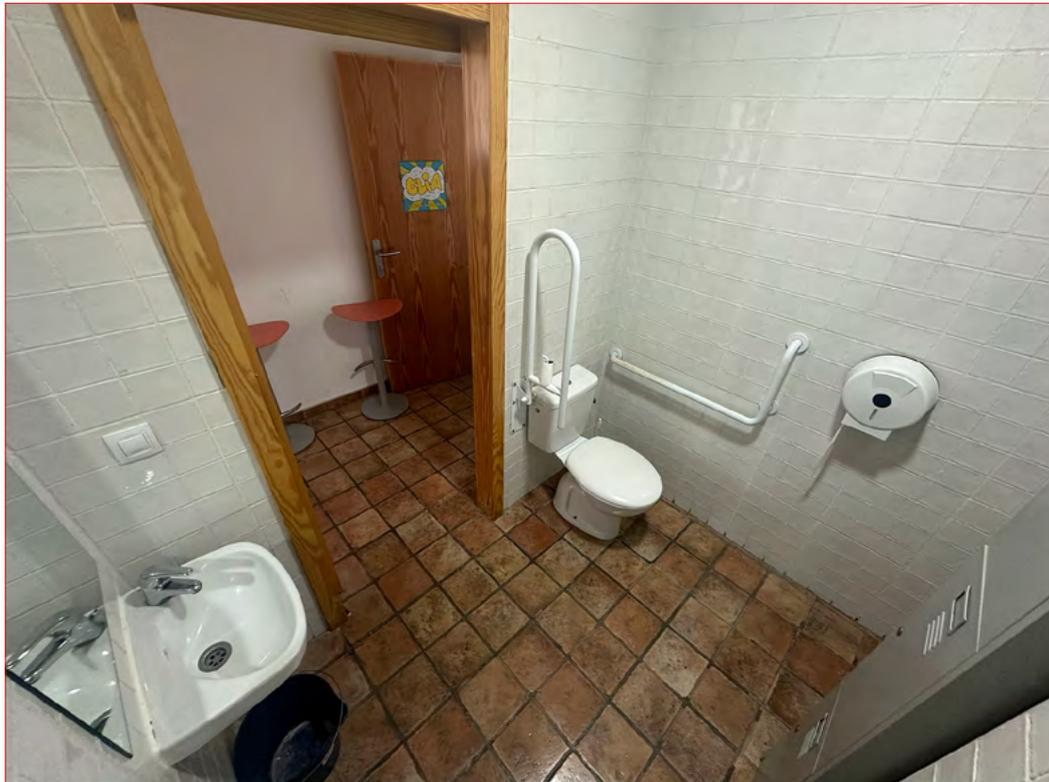
- ✓ Características de este segundo baño:
  - Servicio unisex. No señalizado con el SIA.
  - Puerta corredera.
  - Inodoro con barras de apoyo a ambos lados, abatible en el lado de acercamiento y fija en el contrario.
  - Espacio de transferencia lateral mínimo de 80 cm.
  - Lavabo sin pie.
  - Grifo mono mando.

Baño para PMR en sala contigua

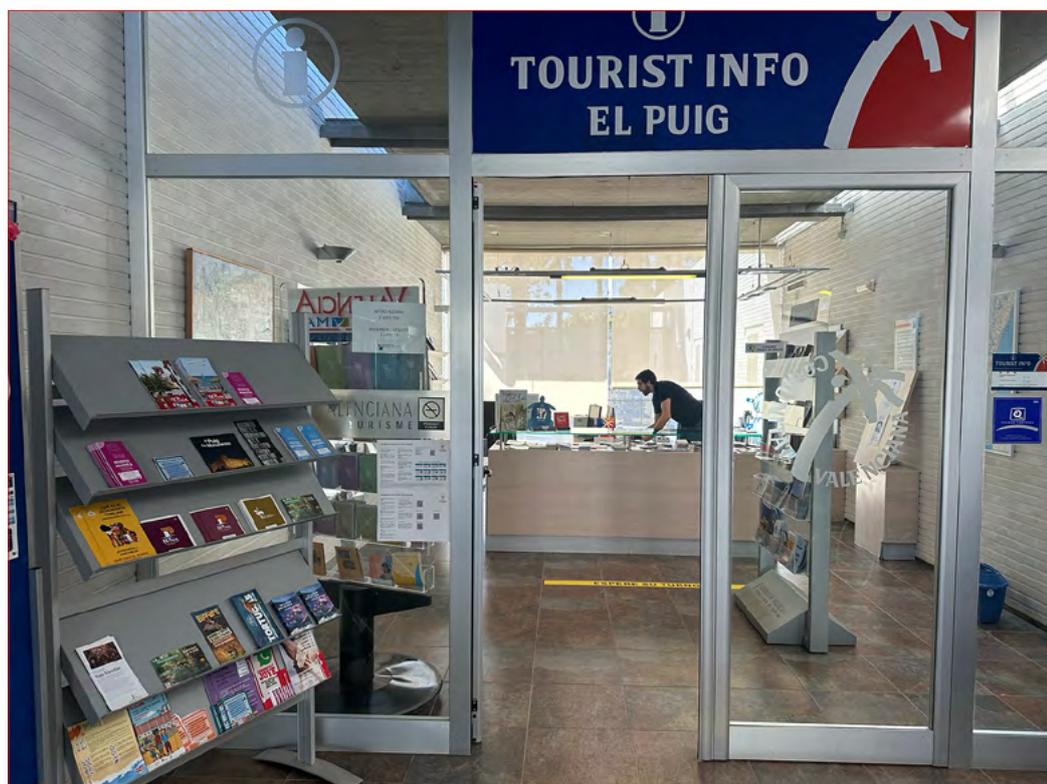
- ✓ La puerta de entrada a la oficina de turismo es también acristalada y está señalizada con el logotipo de la Comunidad Valenciana con bajo contraste cromático. El logotipo está colocado a 140 cm de altura.

Entrada a la oficina de turismo

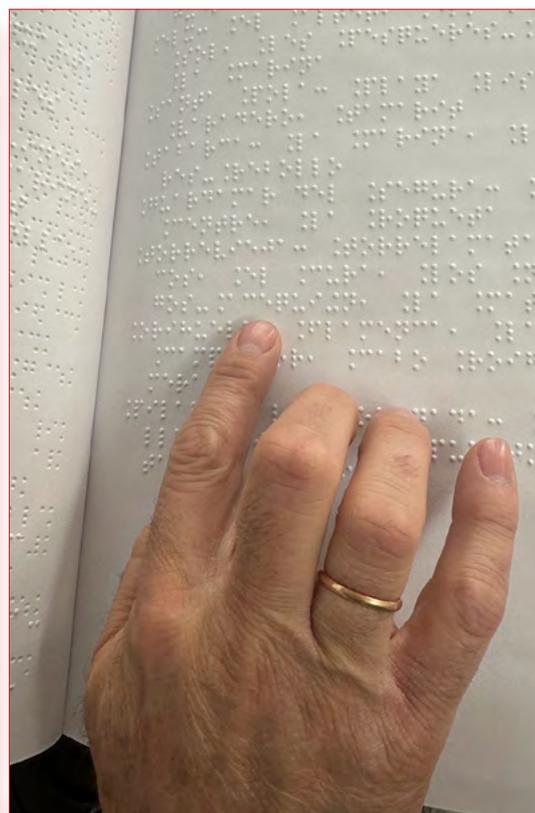
✓ Existe un folleto en braille de la Comunidad Valenciana.

Folleto en braille

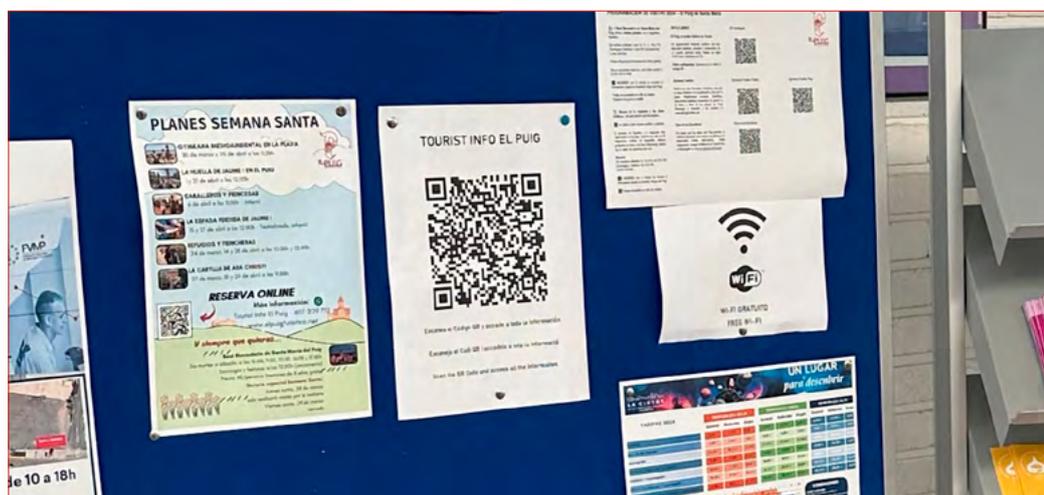
✓ En el interior de la oficina hay un código QR que lleva a información de la página web de turismo de El Puig de Santa Maria <https://www.elpuigturistico.net>. Este código se identifica únicamente de forma visual.

Código QR

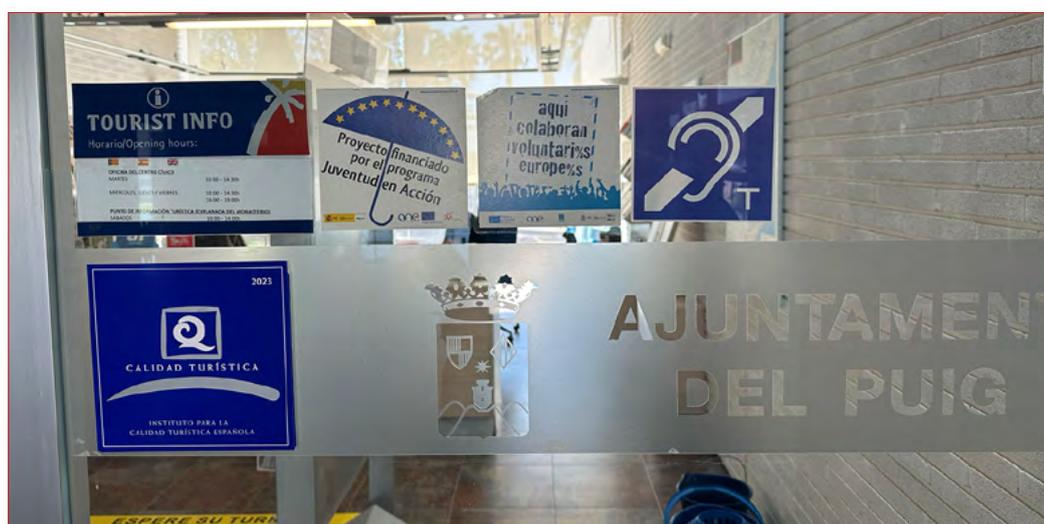
- ✓ La oficina cuenta con bucle de inducción para facilitar la comunicación a las personas con discapacidad auditiva usuarias de audífono o con implante coclear.
- ✓ Existe señalización que indica la existencia de este servicio tanto en el exterior de la oficina como en el interior.

Pictograma señalización accesibilidad auditiva

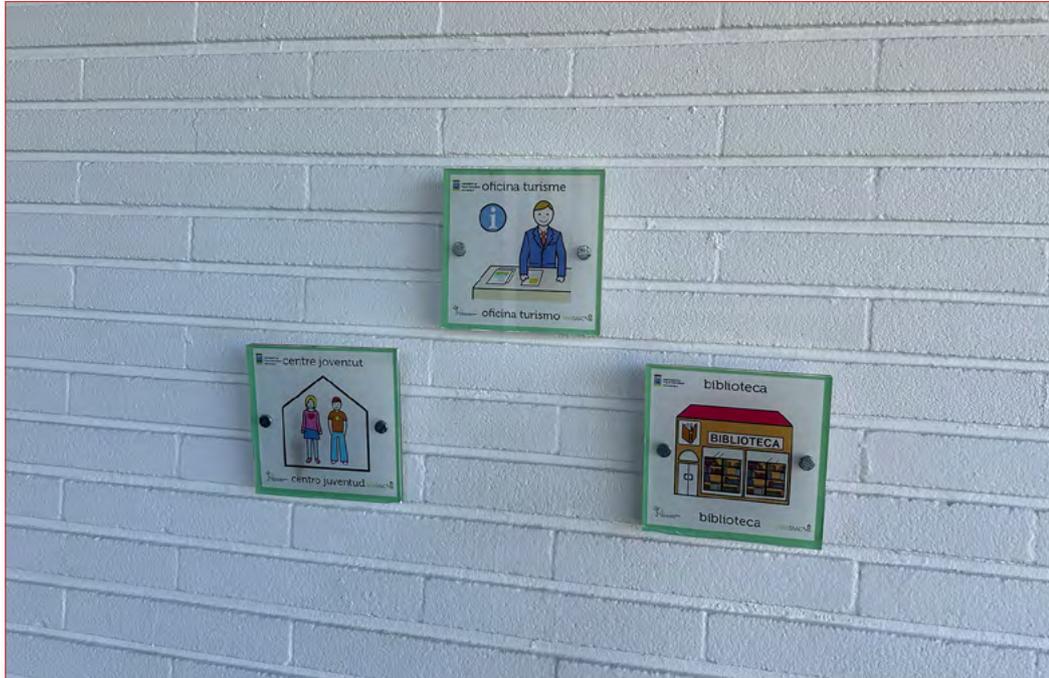
- ✓ Existe señalización con pictogramas ARASAAC que indican los distintos usos del edificio.

Pictogramas ARASAAC

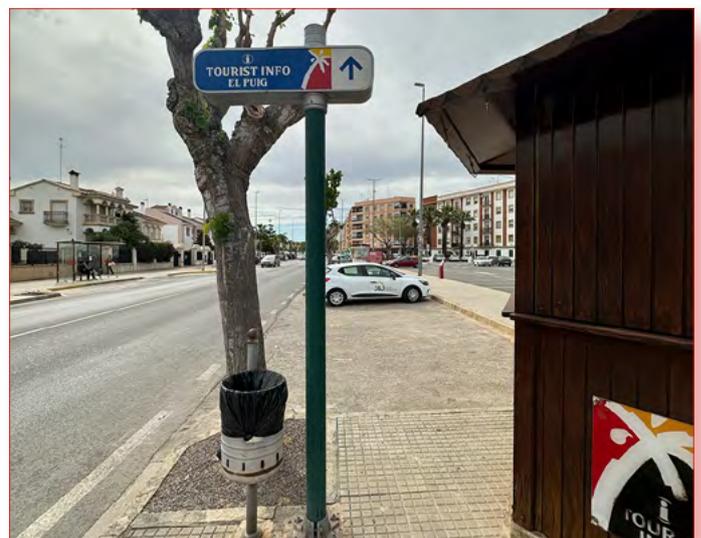
- ✓ Existe señalización en el exterior del edificio con el logotipo de "Tourist Info" utilizado por la Comunidad Valenciana en sus oficinas de turismo. Señalización fácilmente identificable.

Señalización

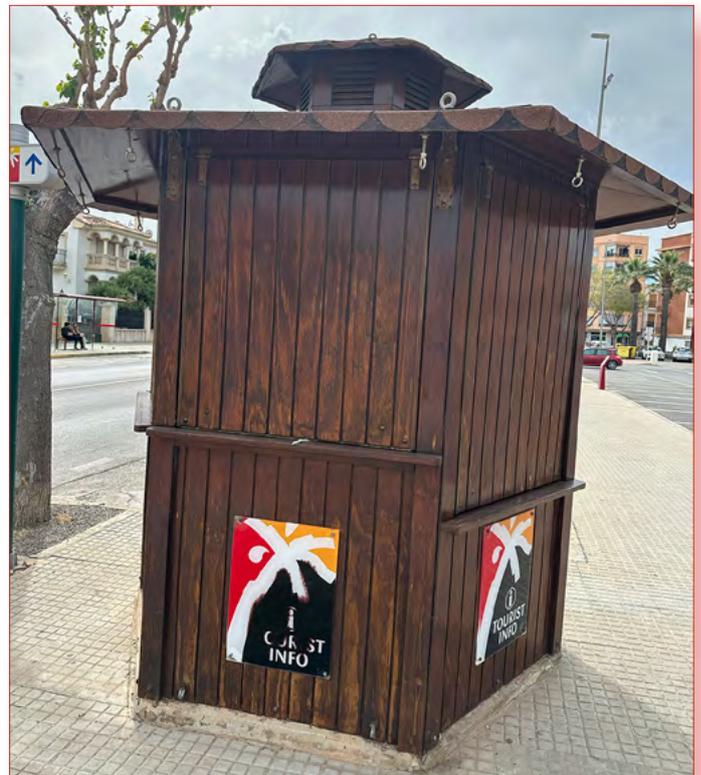
- ✓ La atención al visitante se realiza en una pequeña caseta a través de dos mostradores, uno de ellos con altura superior de 122 cm y el otro está rebajado hasta los 90 cm de altura, siendo la altura recomendada no superior a 85 cm para ser accesible desde una silla de ruedas.

Este mostrador rebajado tampoco cuenta con hueco inferior libre que permita acercamiento frontal en silla de ruedas.

Punto de información turística

- » Contar con mostrador adaptado con las siguientes características:
  - > Altura no superior a 85 cm.
  - > Hueco inferior libre de obstáculos con una altura mínima de 70 cm.
  - > Profundidad de 60 cm libre de obstáculos.
  - > 80 cm de anchura.

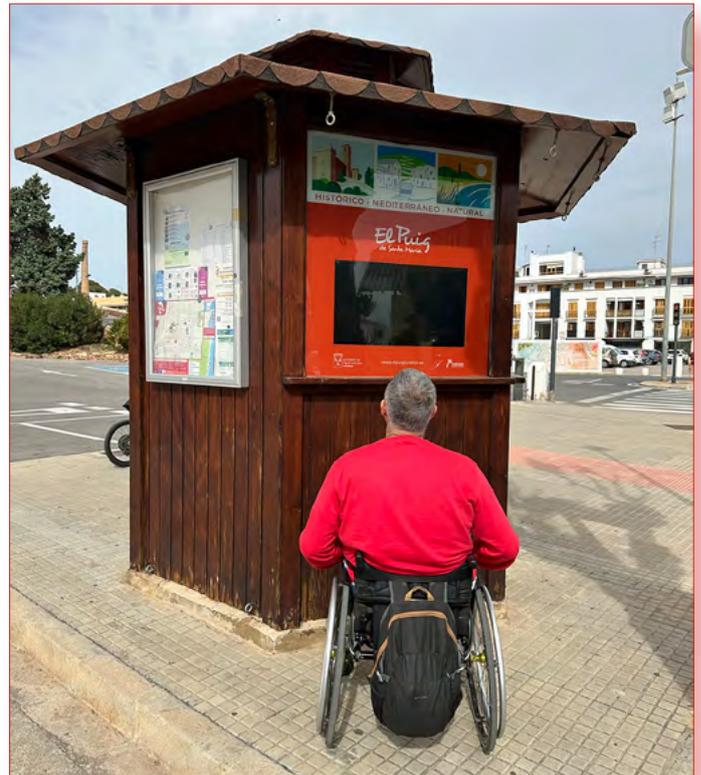
- ✓ En uno de los laterales de la caseta hay una pantalla táctil con información del municipio colocada en su parte inferior a 122 cm de altura, lo que impide el acceso a la información desde una silla de ruedas.
- ✓ Lo mismo ocurre con el expositor que contiene carteles y folletos informativos de interés turístico, quedan fuera de la zona de alcance visual de un usuario de silla de ruedas.

Pantalla táctil y expositor informativo

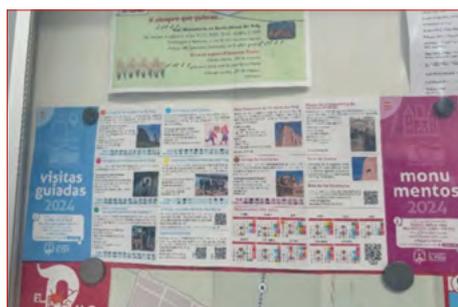
- ✓ Existe cartelería y folletos expuestos con información escrita. Algunos tienen código QR que enlaza con la información concreta en la página web de turismo de El Puig <https://www.elpuigturistico.net>. El contenido al que llevan estos códigos no utilizan herramientas que faciliten la accesibilidad a través de lector de pantalla como por ejemplo la utilización de encabezados distribuidos jerárquicamente, no se nombran los enlaces, las imágenes que se nombran no cuentan con texto alternativo, etc.

Cartel informativo visitas guiadas

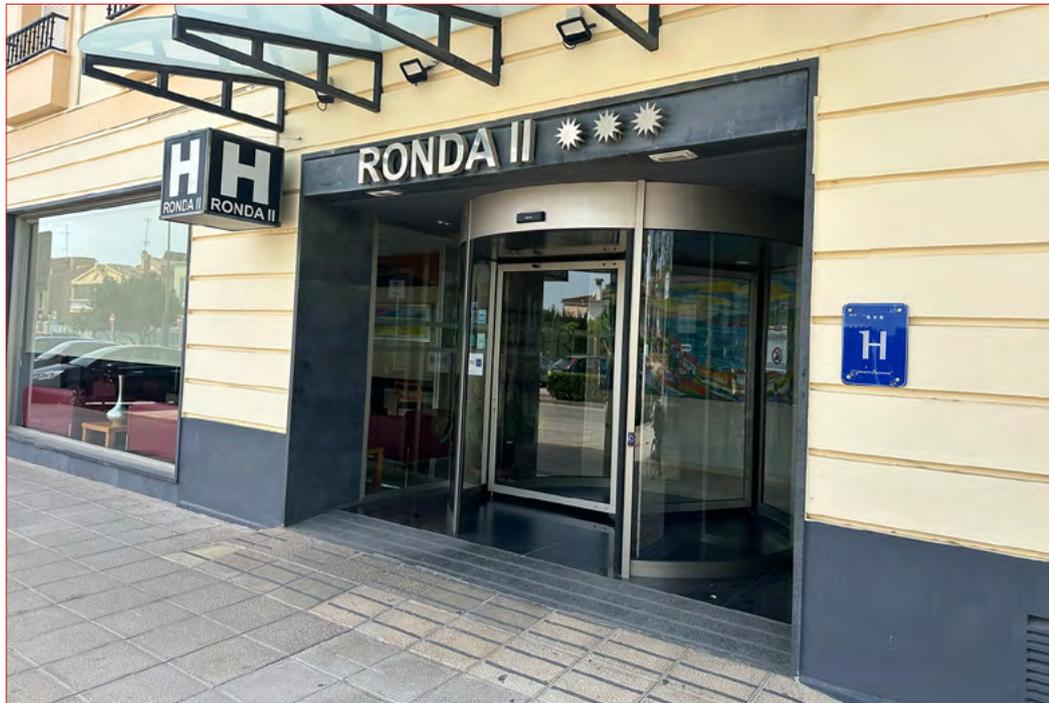
- ✓ Acceso a través de pequeña rampa.
- ✓ Puerta giratoria con botón de retardo para personas con discapacidad.
- ✓ Hueco de paso de 120 cm.

Acceso al hotel

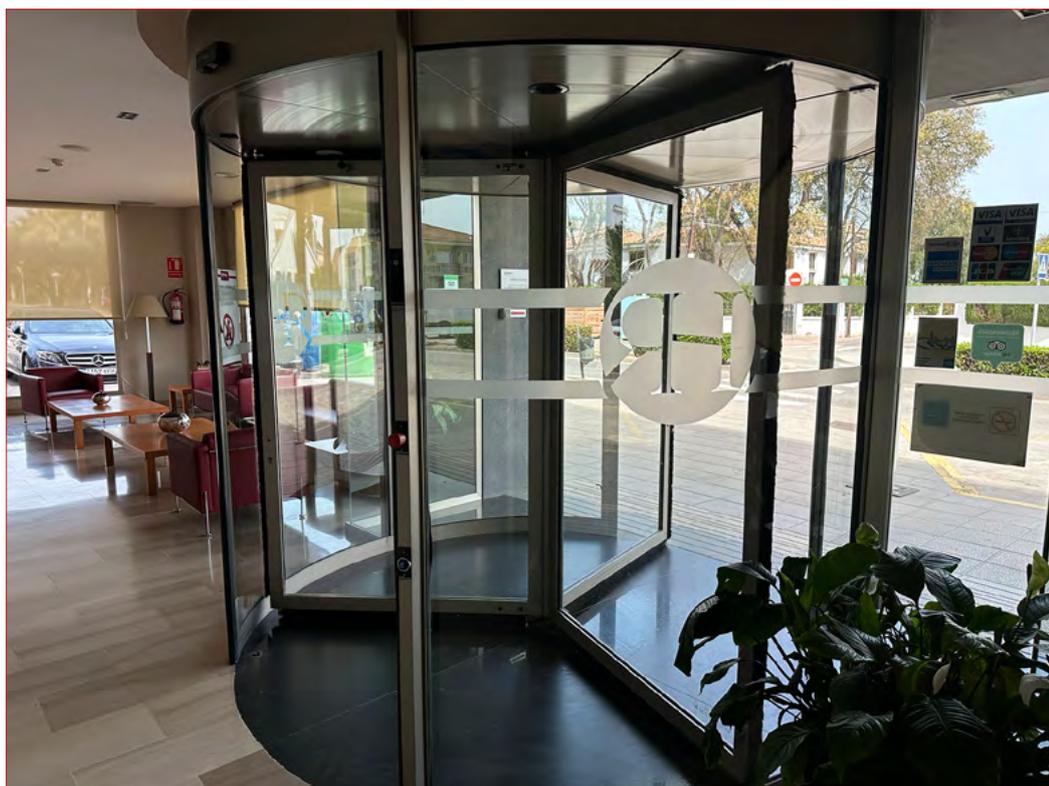
Puerta acristalada giratoria

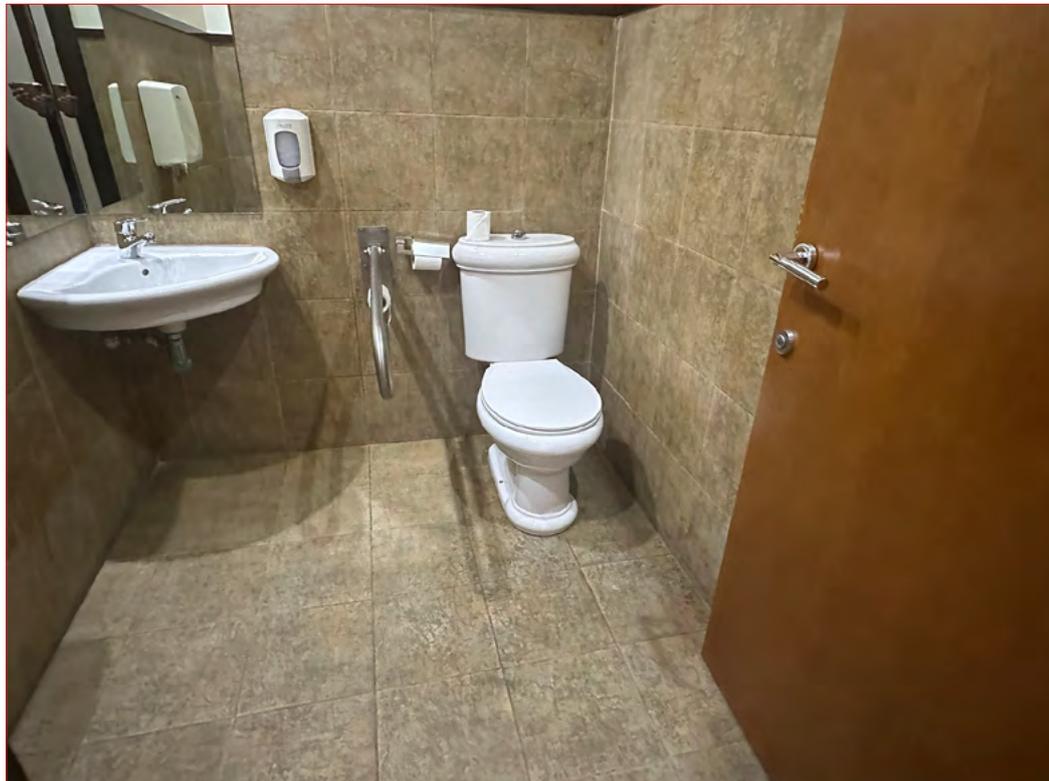
- ✓ Puerta abatible hacia el interior con hueco libre de paso de 80 cm.
- ✓ Inodoro genérico con barra de apoyo abatible en el lado de acercamiento. No hay barra en el lado opuesto.
- ✓ Espacio de transferencia lateral inferior a 80 cm, limitado el lavabo.
- ✓ Lavabo sin pie.
  - Grifo mono mando.
- ✓ Espejo colocado en su parte inferior a 95 cm de altura.
- ✓ Luz con temporizador con interruptor situado junto a la puerta que impide ser activado desde el inodoro.
- ✓ No hay espacio de giro libre de obstáculos en el interior de la cabina. Este espacio se ve limitado al abatir la puerta hacia el interior.
- ✓ No se dispone de llamada de emergencia en el interior de la cabina.

Baño en zonas comunes

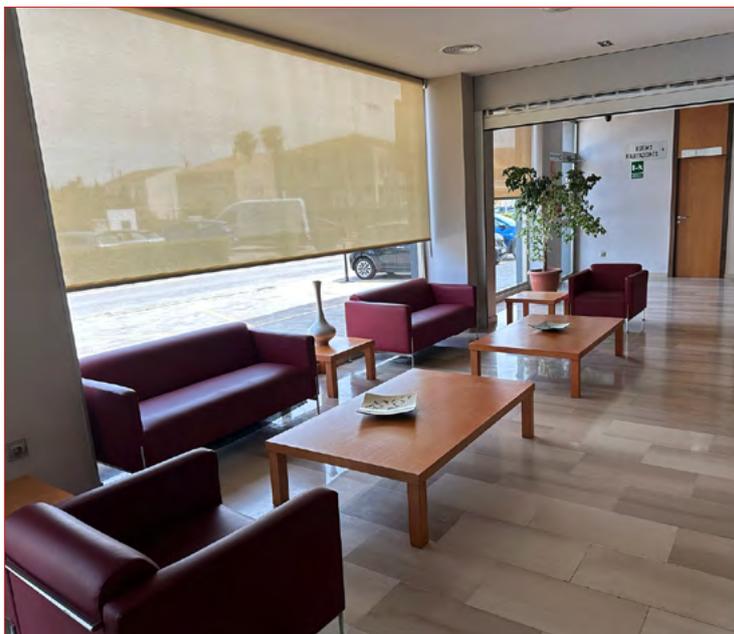
- ✓ Pasillos con anchura libre de paso de 120 cm.
- ✓ Zonas con espacio de giro libre de obstáculos de 150 cm de diámetro.

Hall

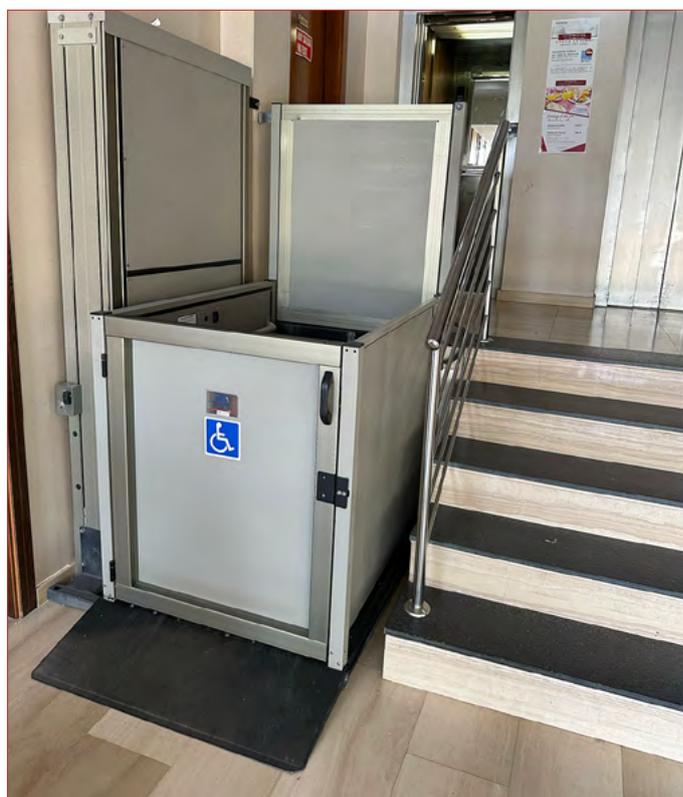
- ✓ Existen 5 escaleras para llegar a la zona de los ascensores. Cuenta con plataforma salvaescaleras como alternativa accesible.
- ✓ Medidas del salvaescaleras:
  - Puerta con hueco de paso de 80 cm.
  - Interior de 85 cm de ancho y 125 cm de largo.

Salvaescaleras

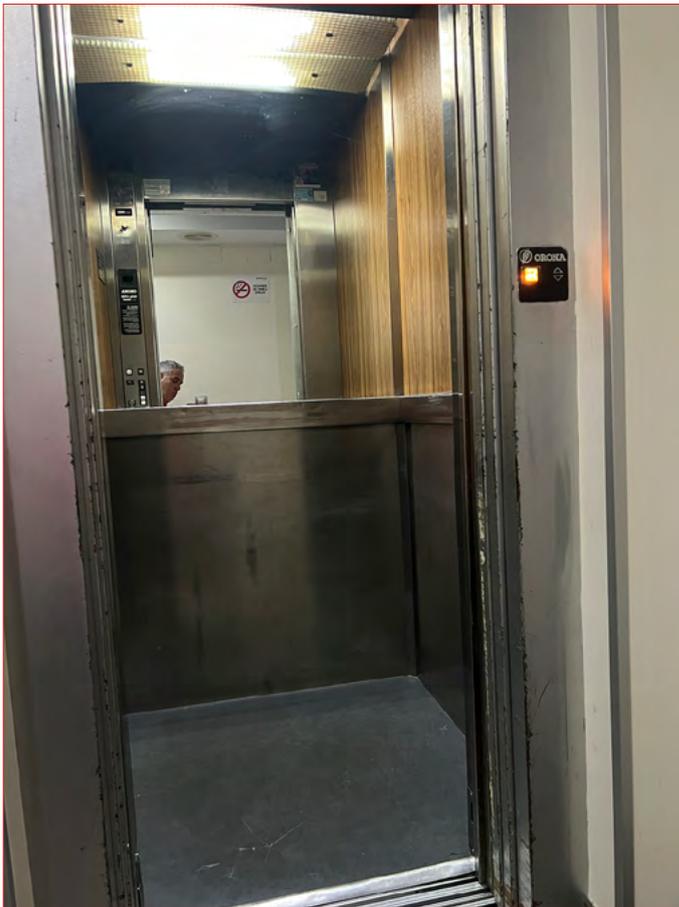
Ascensor

- ✓ Existen 2 ascensores para acceder a las distintas plantas del hotel con las mismas dimensiones.
  - Medidas del ascensor:
    - Puerta con hueco libre de paso de 70 cm, inferior a los 80 cm recomendados.
    - Interior de cabina: 110 cm de ancho y 100 cm de profundidad, siendo recomendable una profundidad mínima de 120 cm.

- » Señalizar la botonadura de ambos ascensores, tanto en el exterior de la cabina como en el interior, en braille y relieve indicando los números de cada planta del hotel.
- » Colocar un sistema de aviso auditivo que indique el sentido de la marcha y la planta.

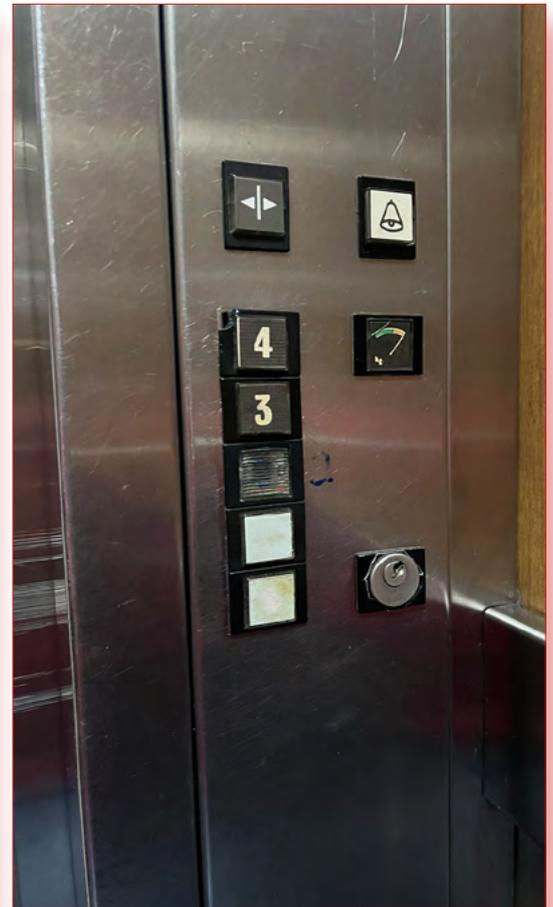
Botonadura interior

- ✓ El ascensor no cuenta con elementos que faciliten la accesibilidad a las personas con baja visión o personas ciegas.

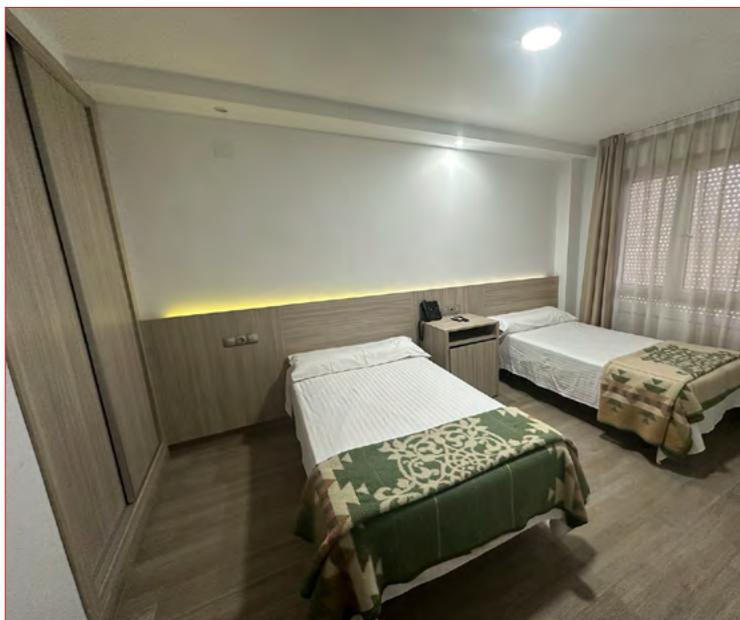
Habitación accesible

- ✓ El hotel cuenta con dos habitaciones reservadas para personas con movilidad reducida, habitación 113 y habitación 114, con las mismas dimensiones y distribución.
- ✓ Puerta abatible hacia el interior con hueco libre de paso de 76 cm, siendo el espacio mínimo recomendado de 80 cm.
- ✓ La habitación dispone de 2 camas individuales de 105 cm de ancho.
  - Altura superior de la cama de 54 cm.
  - Hueco inferior libre bajo la cama de 27 cm.
- ✓ Espacio entre ambas camas de 100 cm.
- ✓ A los pies de la cama hay espacio libre de paso de 105 cm.

- ✓ Entre la cama y el armario existen 84 cm.
- ✓ Armario con puertas correderas con una barra colocada a 90 cm de altura.
- ✓ Espacio de giro libre de obstáculos de 110 cm de diámetro, inferior a los 150 cm recomendados.

- » Reubicar la mesilla que existe entre las dos camas y juntar las camas para conseguir esos 150 cm de diámetro de giro libre de obstáculos y facilitar la movilidad de las personas usuarias de silla de ruedas.

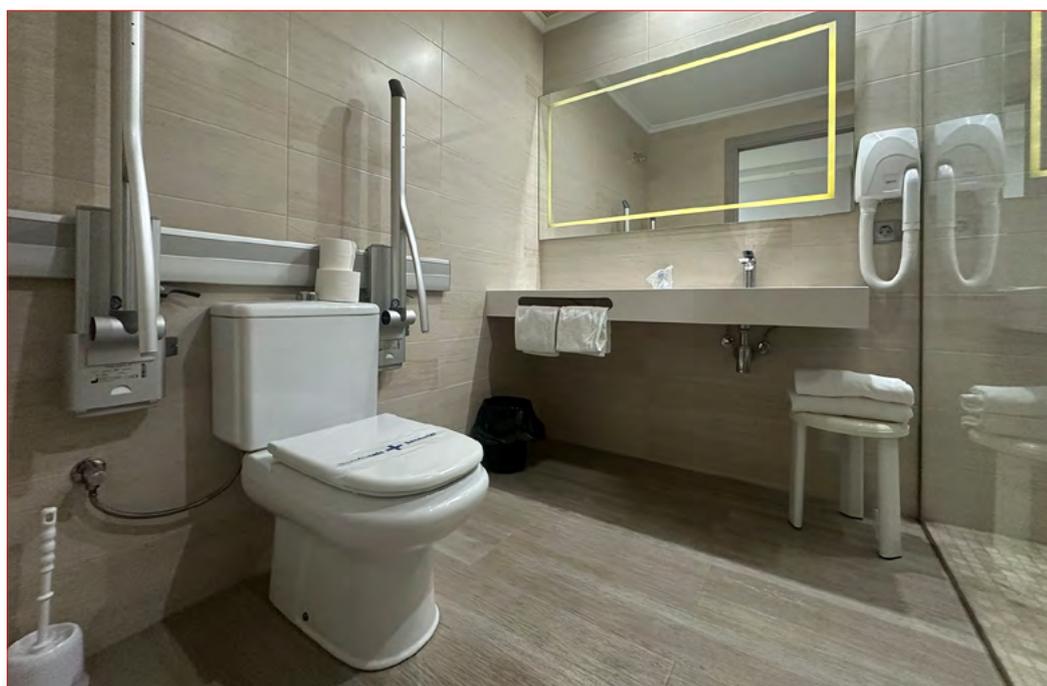
Baño de la habitación

El baño de la habitación pese a contar con acciones para facilitar la movilidad, debido a sus dimensiones y características no puede considerarse accesible.

- ✓ Acceso a través de puerta corredera con hueco libre de paso de 80 cm.
- ✓ Inodoro genérico con altura de 40 cm, siendo la altura recomendable entre 45-50 cm.
- ✓ Barras abatibles en ambos lados regulables en altura y distancia.
- ✓ Espacio de transferencia lateral al WC de 70 cm, siendo el espacio recomendado mínimo de 80 cm.

- ✓ Lavabo sin pie.
  - Altura superior de 82 cm.
  - Altura inferior de 69 cm, siendo la altura recomendada del hueco inferior libre mínima de 70 cm.
  - Grifo mono mando corto.
- ✓ Espejo colocado en la parte inferior a una altura de 111 cm dificultando la visibilidad de un usuario de silla de ruedas.
- ✓ Ducha a cota cero con un hueco libre de paso de 88 cm.
  - Cuenta con una mampara de cristal fija que dificulta la movilidad.
  - Asiento de ducha abatible regulable en altura, además de poder moverse de izquierda a derecha.
  - Cuenta con reposabrazos abatibles a ambos lados.
  - Espacio dentro de la ducha de 77 cm.
  - Grifería con mando largo.
  - Altura de la alcachofa de la ducha a 115 cm.
- ✓ Papelera de boca abierta
- ✓ Espacio de giro libre de obstáculos de 90 cm de diámetro, muy inferior a los 150 cm recomendables.
- ✓ No dispone de sistema de alarma en caso de emergencia.

- » Contar con un alza portátil para poder colocar en función de las necesidades del usuario.
- » Sustituir la mampara de la ducha por una cortina para facilitar la movilidad en el interior de la ducha.
- » Colocar el espejo de forma inclinada o rebajarlo hasta los 90 cm de altura.
- » Colocar un kit de llamada de emergencia que pueda ser activado desde cualquier punto del baño.
- » Ver anexo 2, propuesta de soluciones.

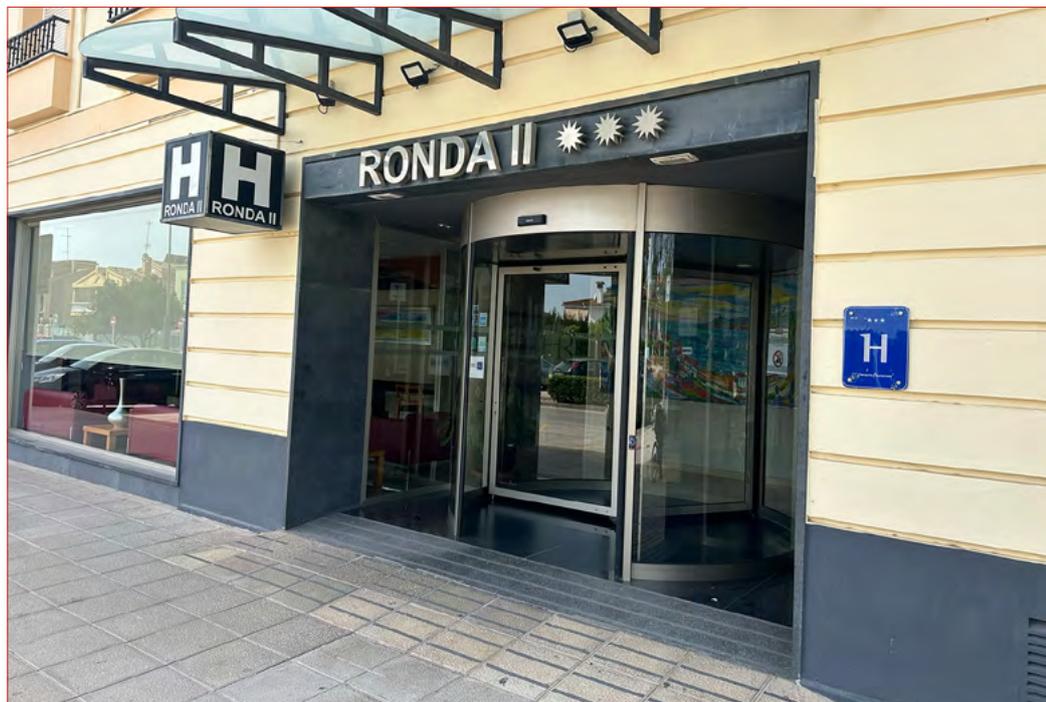
Franjas podo táctiles en la rampa de la entrada

- ✓ La rampa de acceso a la entrada del hotel cuenta con franja podo táctil aunque apenas contrasta cromáticamente con el pavimento.

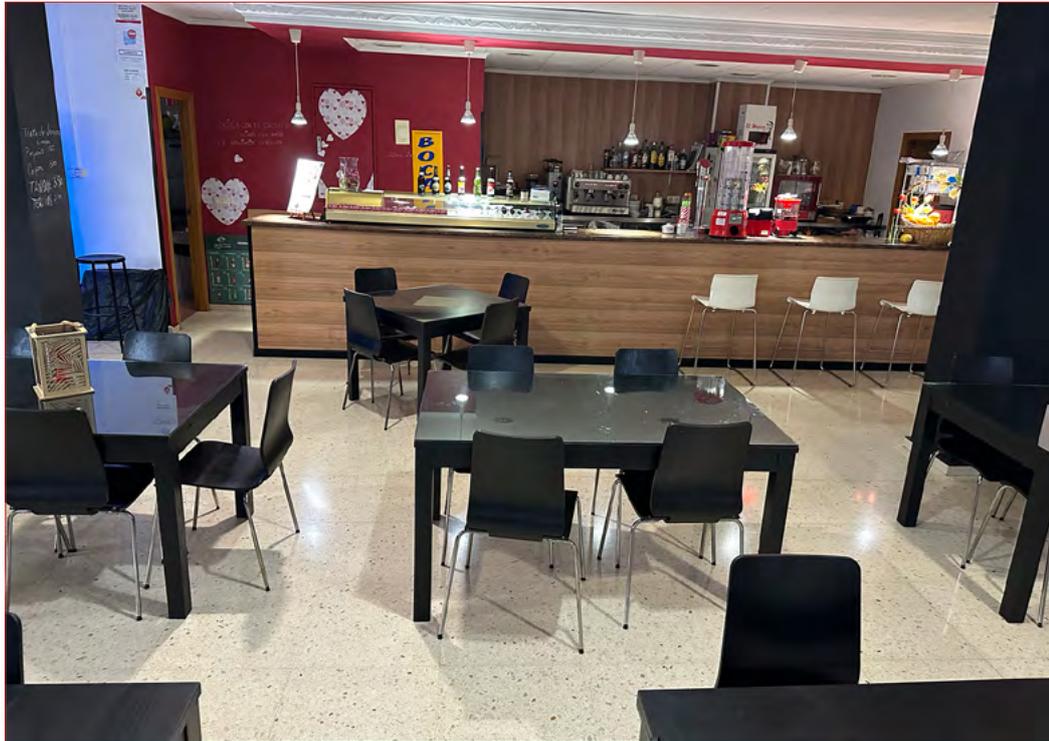
Interior del bar

- ✓ Óptima movilidad en el interior del bar.
- ✓ Zonas con espacios de giro libres de obstáculos superiores a 150 cm de diámetro.
- ✓ Las mesas permiten acceso frontal con silla de ruedas.
- ✓ La barra del bar no tiene un espacio adaptado para PMR, pero se ofrece servicio de atención en mesa en el caso de personas con necesidades de accesibilidad.

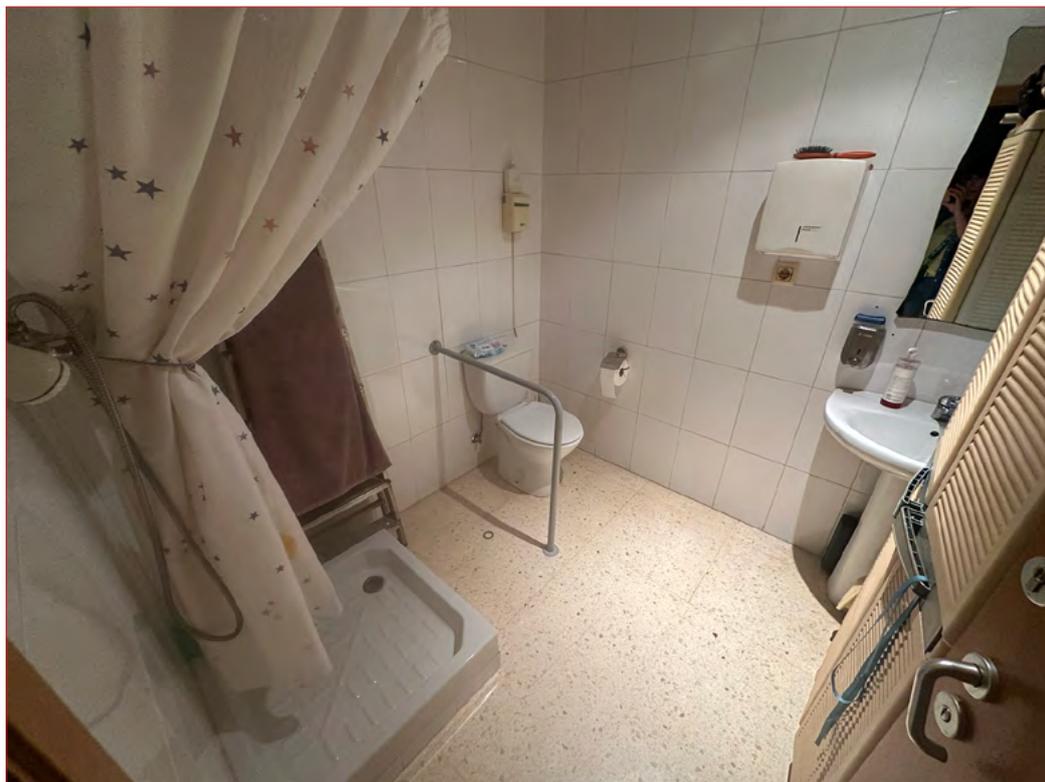
Interior del baño

- ✓ El establecimiento cuenta con una cabina de señalizada con el pictograma SIA pero que no puede ser considerada como accesible ya que no cumple con las pautas que marca la normativa.

- ✓ No cuenta con barra fija en el lado contrario.
- ✓ Lavabo con pie que impide un acercamiento frontal en silla de ruedas.
- ✓ Existe un armario enfrente del lavabo que limita el espacio.

- ✓ Espacio de giro libre de obstáculos inferior a 80 cm de diámetro, muy inferior a los 150 cm recomendados.
- ✓ No existe sistema de llamada de emergencia.

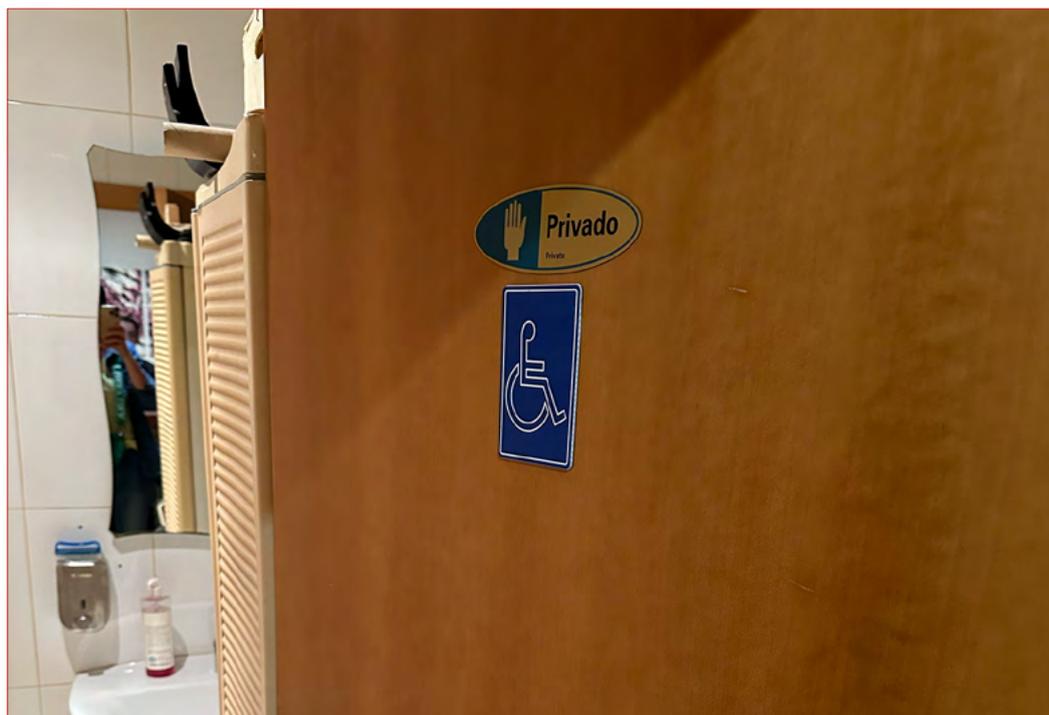
Señalización

- ✓ Existe señalización con pictogramas.
- ✓ Esta señalización únicamente aporta la información de forma visual.

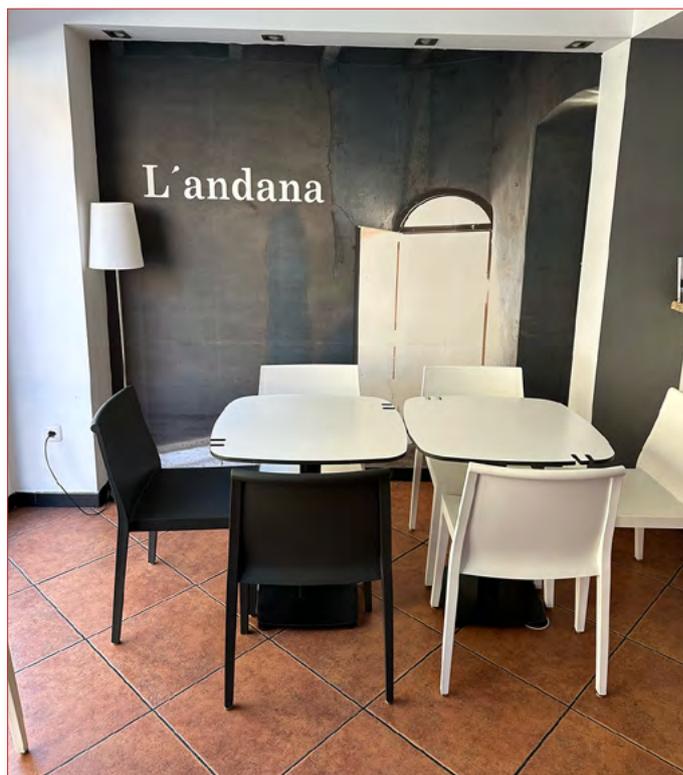
Mobiliario

- ✓ Las mesas tienen pata central, una altura superior de 73 cm e inferior de 72 cm.
- ✓ Las sillas tienen respaldo, pero carecen de reposabrazos.

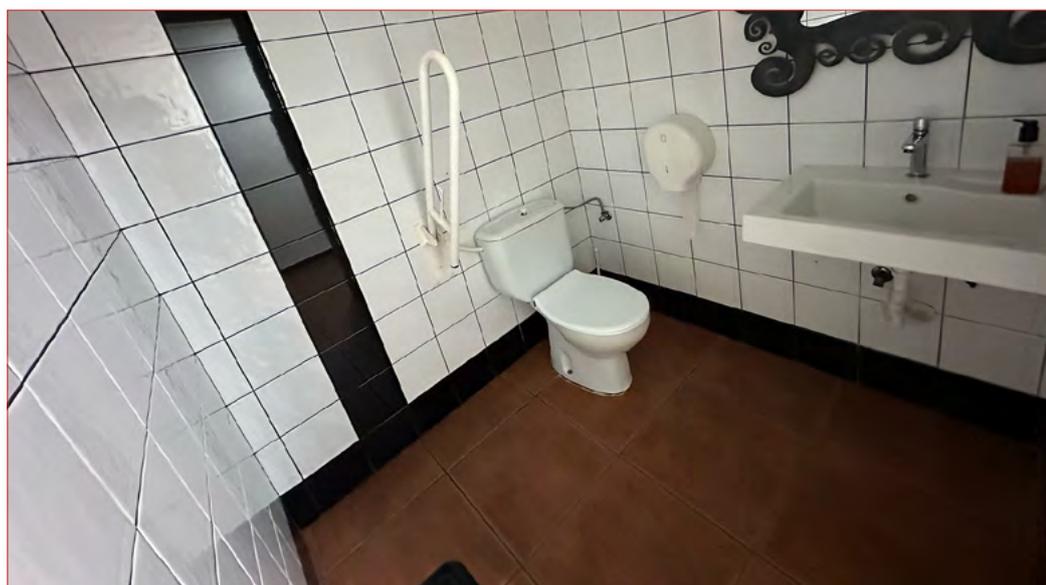
Interior del baño

- ✓ En el momento de la visita había un arcón en el acceso a la zona de los baños que limitaba el espacio de paso, hueco de unos 50 cm que impide el paso a usuarios de silla de ruedas, andadores o carritos de bebés.
- ✓ La cabina femenina tiene elementos que facilitan la accesibilidad a personas con movilidad reducida, pero por sus dimensiones y características no cumplen con la normativa vigente y no puede ser considerado un baño accesible.
- ✓ El acceso a la zona del baño cuenta con un pequeño escalón resuelto con una rampa de madera portátil.
- ✓ Puerta corredera con hueco libre de paso inferior a los 80 cm recomendados.
- ✓ Inodoro genérico con barra de apoyo abatible en el lado de acercamiento. No tiene barra en el lado puesto.
- ✓ Espacio de transferencia lateral superior a 80 cm.

- ✓ Lavabo sin pie.
- ✓ Grifo pulsador.
- ✓ Espejo colocado a una altura no accesible desde silla de ruedas.
- ✓ Espacio de giro libre de obstáculos inferior a 150 cm de diámetro que marca la normativa.
- ✓ No existe sistema de llamada de auxilio en caso de emergencia.

- » Eliminar el arcón de la zona de paso para facilitar el acceso a personas con movilidad reducida al aseo.
- » Colocar barra de apoyo fija en el lado contrario al de acercamiento.
- » Bajar la altura del espejo, la parte inferior no debe superar los 90 cm de altura. Otra opción es colocar el espejo inclinado.
- » Colocar un kit de llamada de emergencia que se pueda accionar desde cualquier punto de la cabina o en su defecto, otra opción es colocar un cartel en la puerta con el teléfono del bar para poder contactar desde el interior.

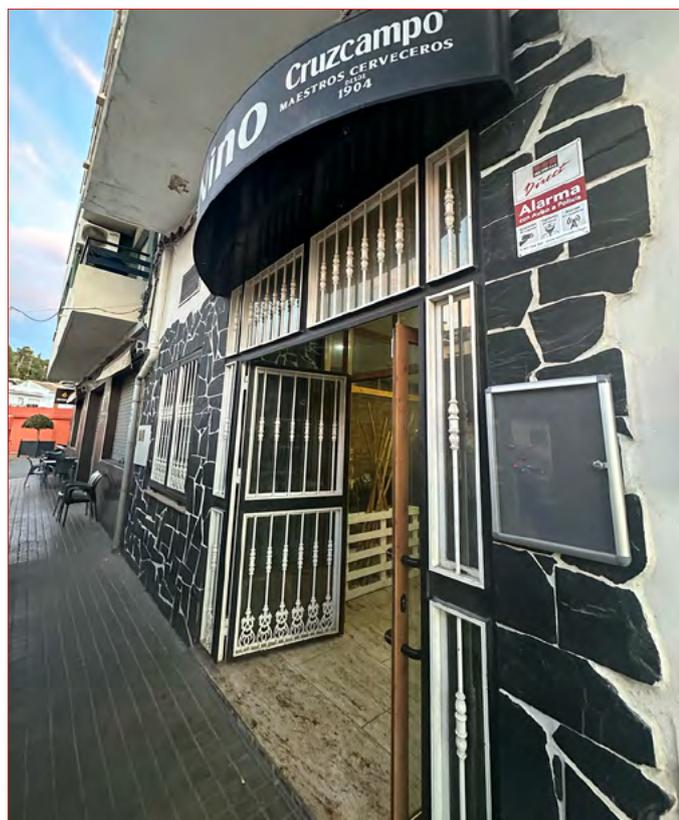
Entrada al bar

- ✓ Entrada con escalón de 4 cm de altura.
- ✓ Puerta abatible hacia el exterior con hueco libre de paso superior a 80 cm.

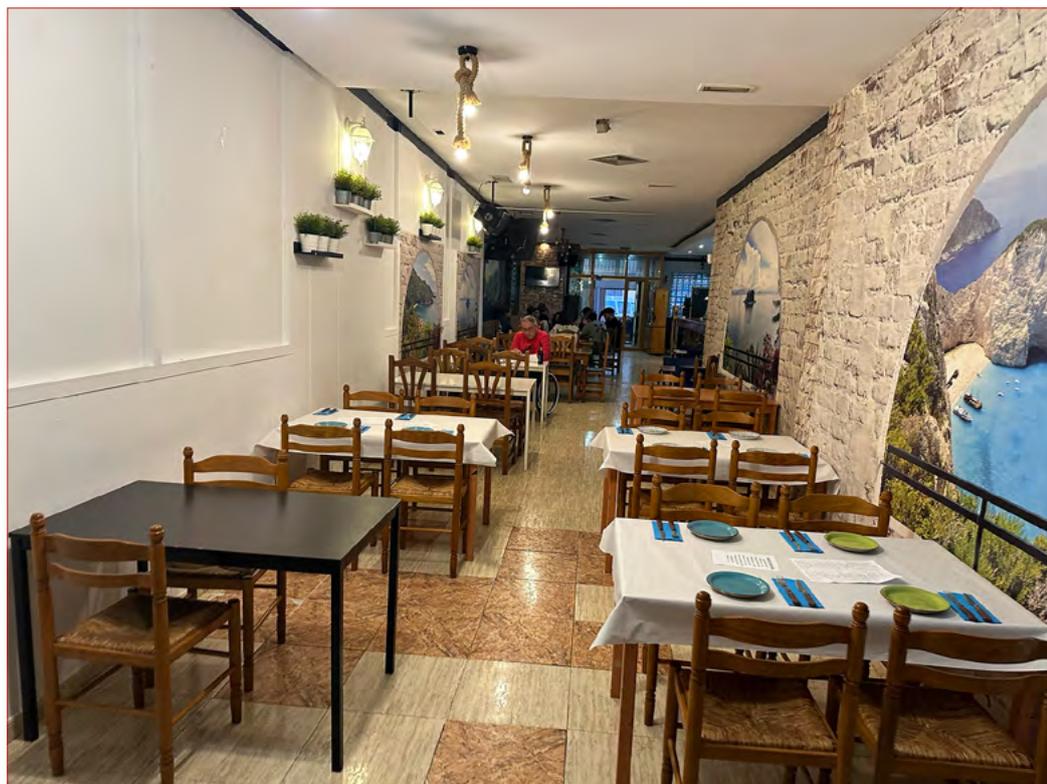
- ✓ Las sillas cuentan con respaldo, pero no tienen reposabrazos, un elemento importante a la hora de hacer la maniobra de sentarse o levantarse y facilitar la movilidad y la estabilidad de las personas con movilidad reducida.

Comedor

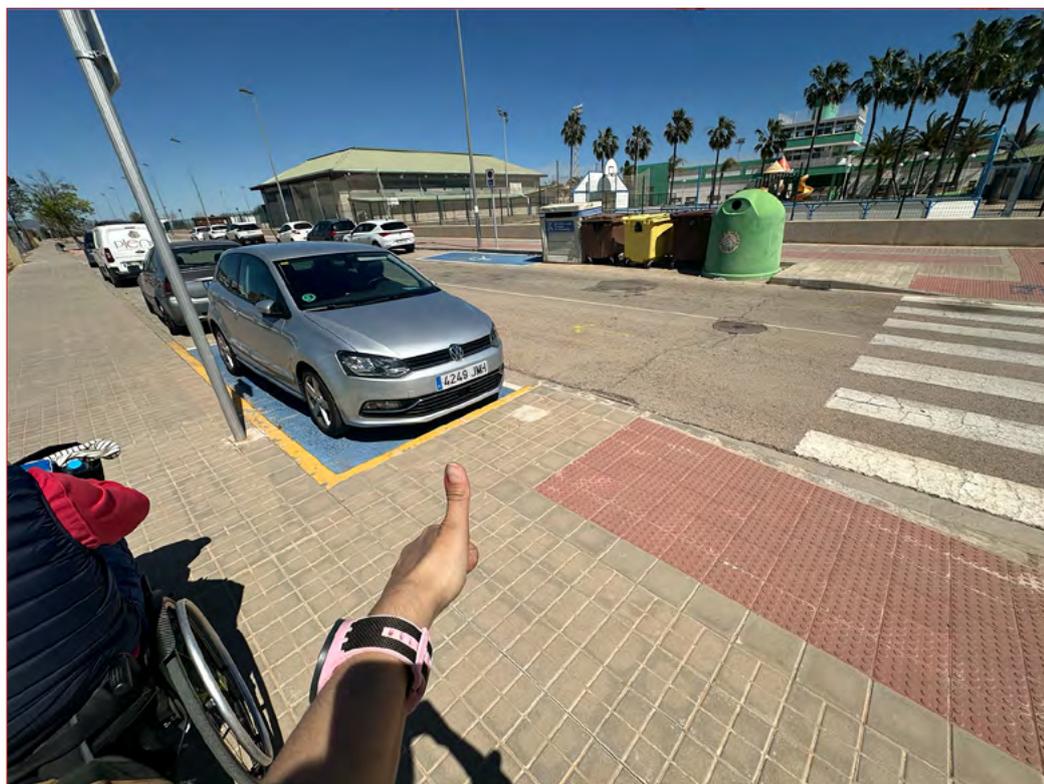
- ✓ Existen dos plazas de aparcamiento reservadas para movilidad reducida en las inmediaciones del recurso.
- ✓ Estas plazas están en línea y cuentan con un tamaño estándar.
- ✓ Están señalizadas horizontal y verticalmente.
- ✓ Existe un IPA accesible desde estas plazas de aparcamiento hasta el propio establecimiento.

Plaza de aparcamiento para PMR con IPA
