# Plan Estratégico de Turismo Accesible El Puig de Santa Maria 2024

# Índice Plan estratégico de Turismo accesible El Puig de Santa Maria

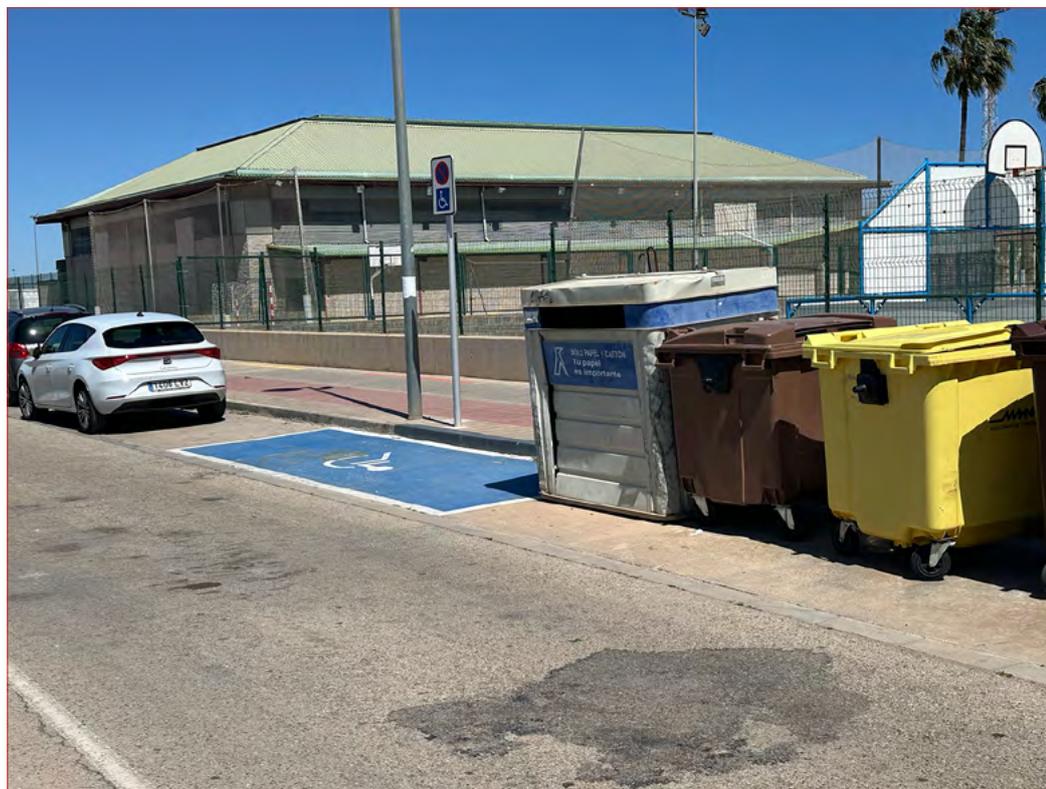
- ✓ Por el contrario, hay otra plaza de aparcamiento en línea identificada como accesible junto a una zona de contenedores. Esta plaza no dispone de IPA ya que no está situada junto aún paso de peatones y no cuenta con rebaje en la acera.

Plaza de aparcamiento para PMR sin IPA

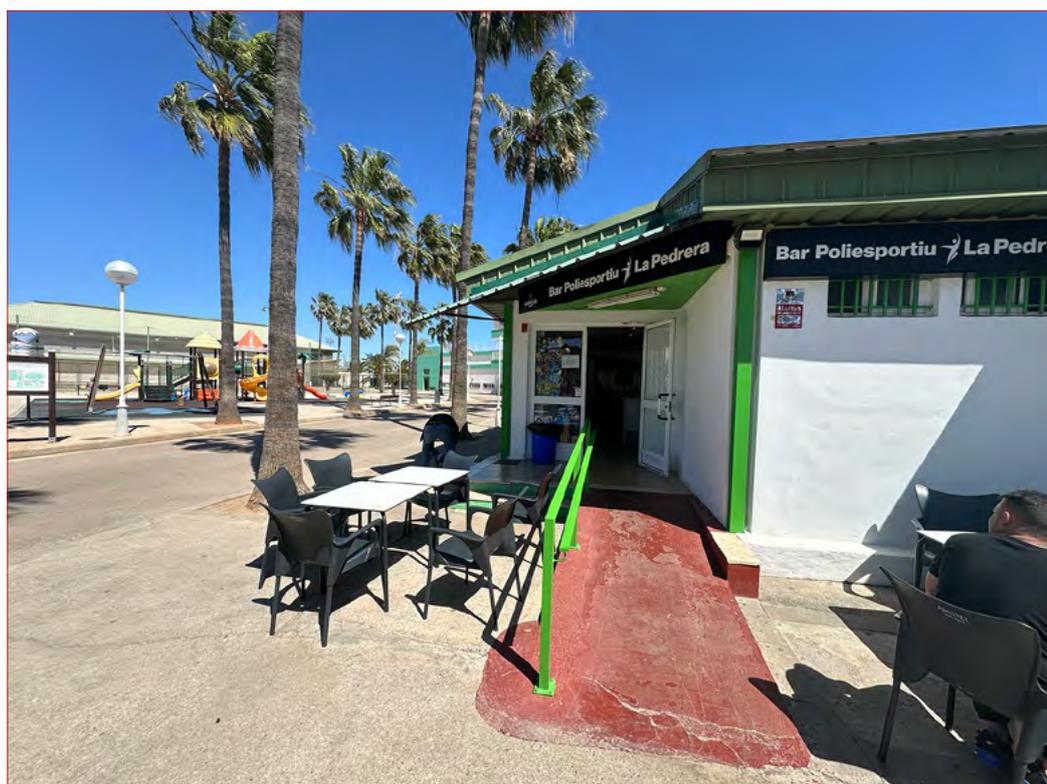
- ✓ El acceso al establecimiento se realiza a través de rampa.
  - Cuenta con un 9% de pendiente.
  - Tiene pasamanos a 1 de los lados.
  - El otro lado de la rampa no tiene barandilla ni rodapié y puede ser un peligro para las personas con baja visión o personas ciegas que no pueden identificar el final de la rampa o borde de la rampa.

Rampa de acceso al local

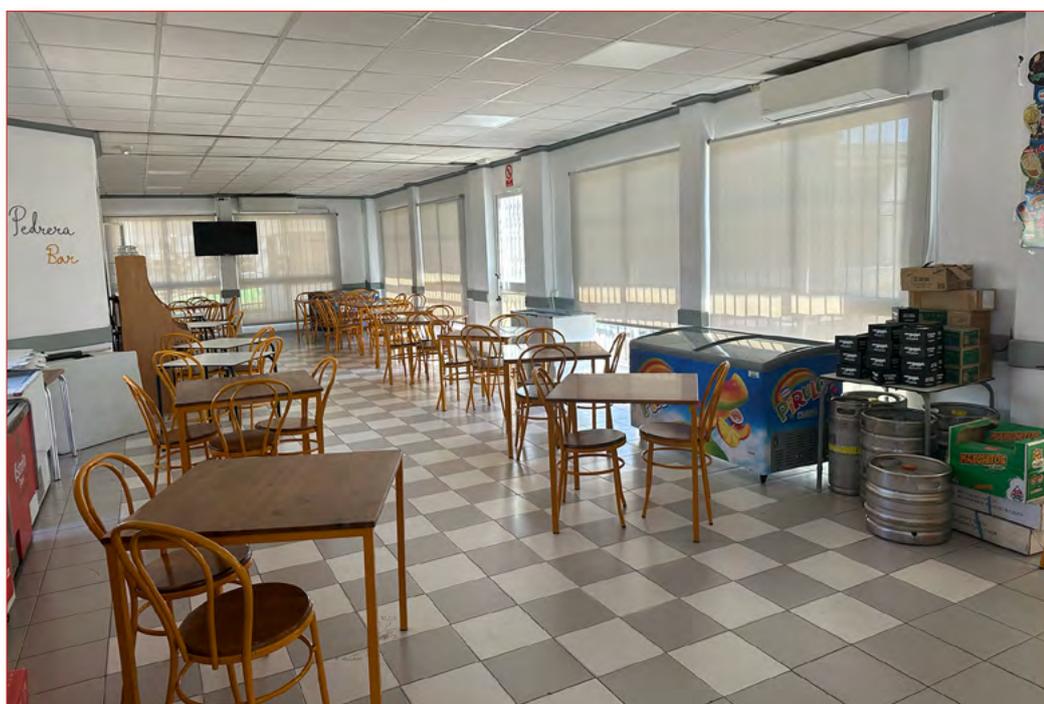
Imagen del interior del bar

- ✓ Óptima movilidad en la interior del bar.
- ✓ Existen espacios de giro libres de obstáculos superiores a 150 cm de diámetro.
- ✓ Las mesas permiten el acercamiento frontal en silla de ruedas.
- ✓ Las sillas cuentan con respaldo, pero carecen de reposabrazos en el interior del bar. Las sillas de la terraza sí que tienen reposabrazos.

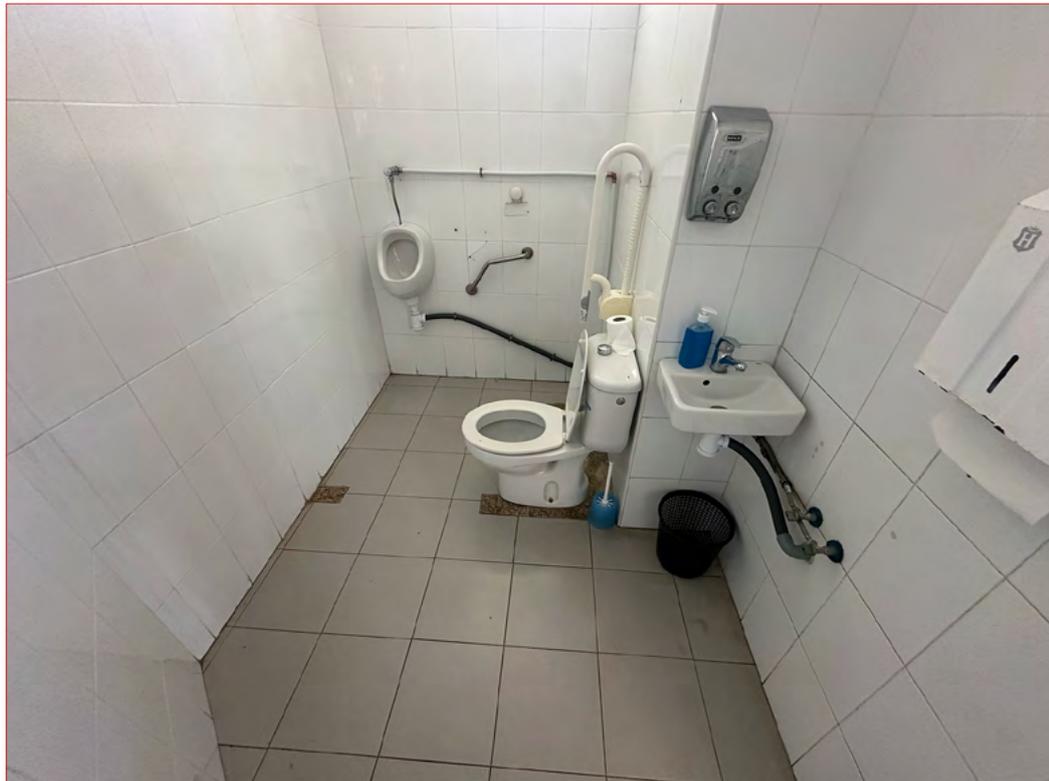
- ✓ El establecimiento tiene cabina para personas con movilidad reducida en la sección de caballeros.
- ✓ Esta cabina no está señalizada con el SIA.
- ✓ Puerta abatible hacia el exterior con hueco libre de paso de 80 cm.
- ✓ Inodoro con barra de apoyo abatible en el lado contrario al de transferencia.
- ✓ Cuenta con un espacio de acercamiento superior a 80 cm.
- ✓ Lavabo sin pie.
- ✓ Grifo monomando.
- ✓ Papelera de boca abierta.
- ✓ No existe sistema de llamada en caso de emergencia.

Baño para PMR

- » Señalar la cabina con el SIA para ser identificada como aseo accesible
- » Colocar kit de llamada de emergencia que pueda ser activado desde cualquier punto del baño. En su defecto, colocar en la parte interior de la puerta el número de teléfono del restaurante para poder comunicarse con el personal y pedir ayuda.
- » Ver anexo 2, propuesta de soluciones.

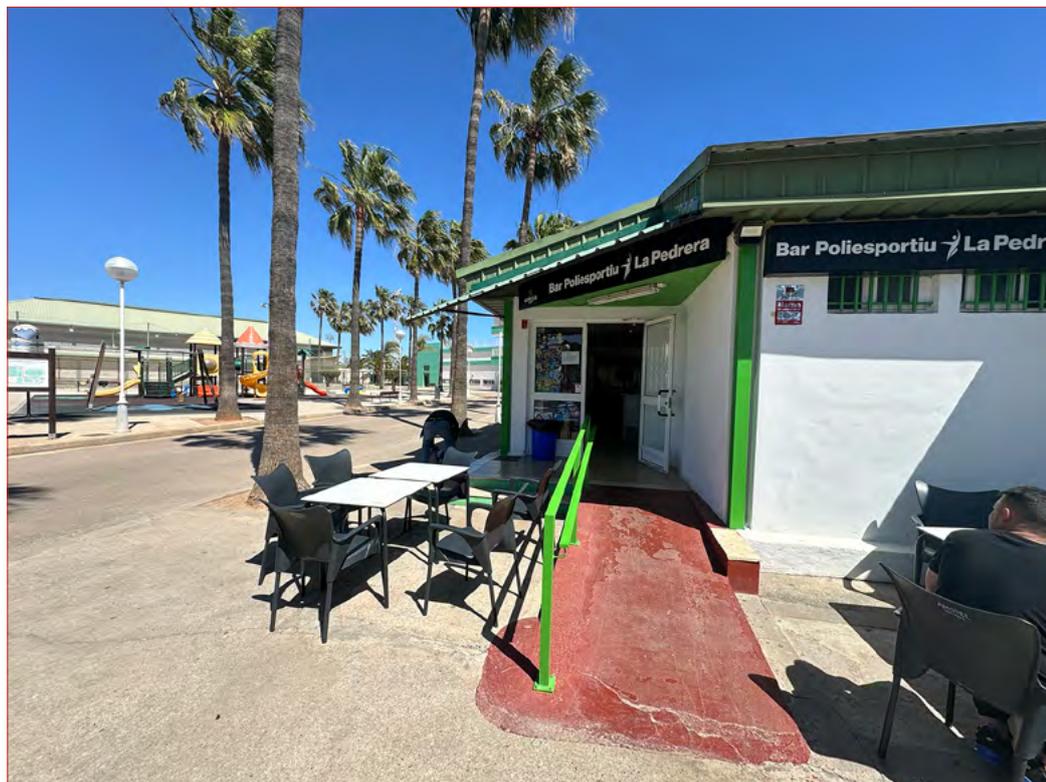
Rampa de acceso al local

- ✓ El establecimiento cuenta con una rampa de acceso sin señalización podo táctil que indique cambio de nivel.
- ✓ No cuenta con bordillo en sus laterales lo que puede suponer un peligro para las personas con baja visión o personas ciegas al no poder identificar el límite de la rampa.

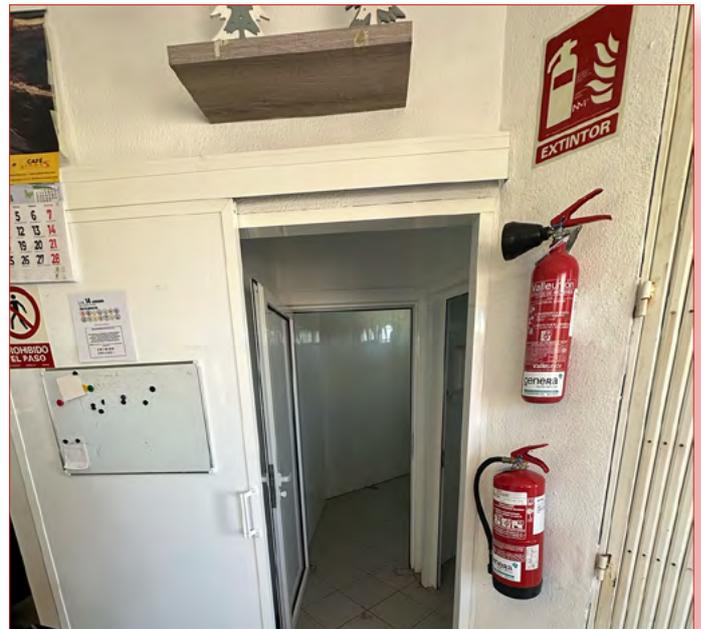
Extintores junto a la entrada a los baños

- ✓ En el itinerario de acceso a los baños existen elementos volados (extintores) colocados a una altura inferior de 2,20 m. Estos elementos no pueden ser identificados por el bastón blanco que utilizan las personas ciegas para guiarse por lo que pueden ser un problema para una movilidad segura.

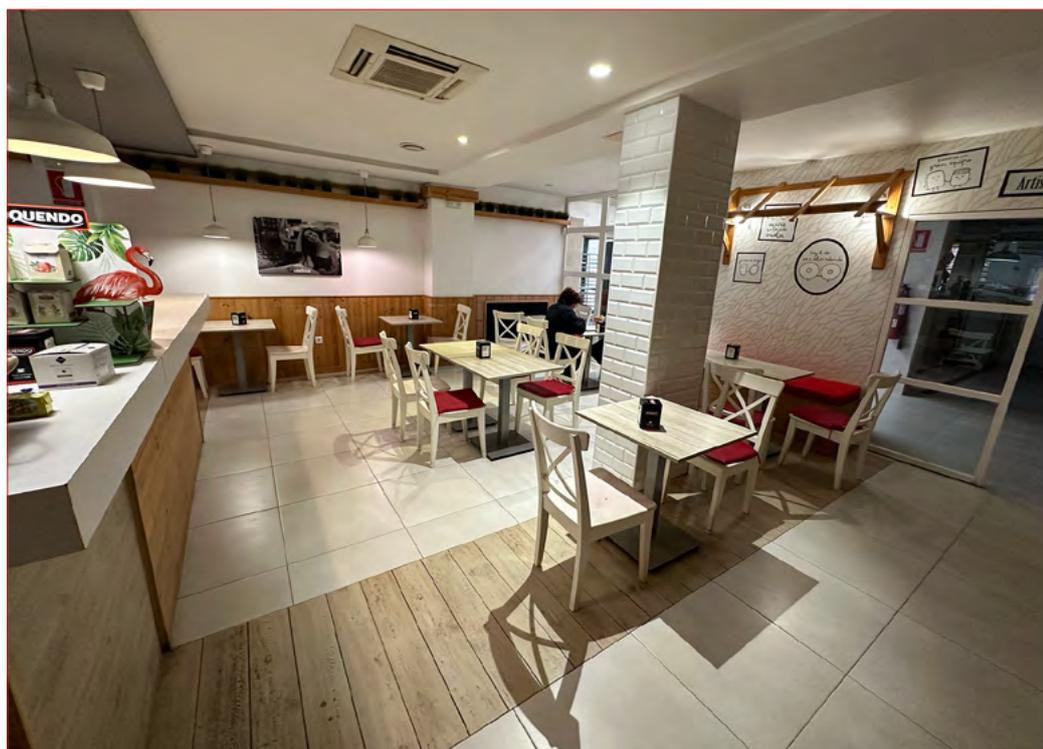
Interior del establecimiento

- ✓ Óptima movilidad en el interior del establecimiento con espacio de giro libre de obstáculos superior a 150 cm de diámetro.
- ✓ Las mesas permiten el acceso frontal en silla de ruedas. Algunas de ellas cuentan con pata central.

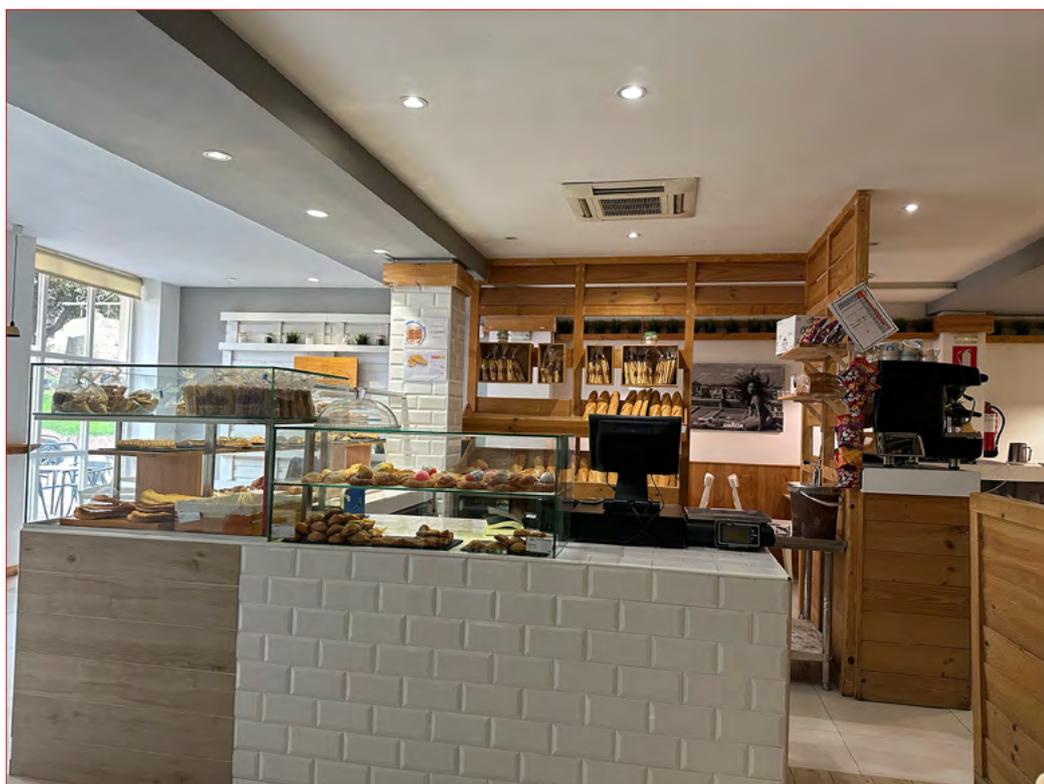
- ✓ No hay barra a doble altura adaptado para PMR, pero se ofrece el servicio de atención en mesa en el caso de las personas con necesidades de accesibilidad

Mostrador sin espacio adaptado

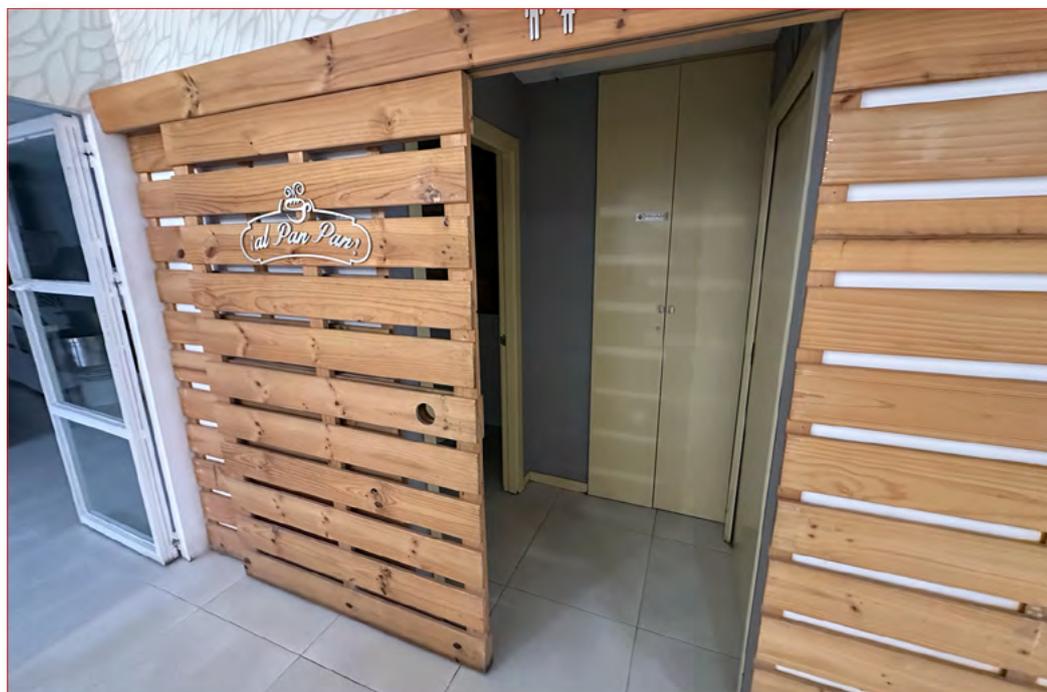
Acceso a los aseos

- ✓ El establecimiento cuenta con una cabina de baño para PMR.
- ✓ La cabina no está señalizada con el símbolo internacional de accesibilidad.

- ✓ Puerta corredera con hueco libre de paso mínimo de 80 cm.
- ✓ No cuenta con cerradura con apertura desde el exterior en caso de emergencia.
- ✓ Inodoro genérico con barras de apoyo abatibles a los dos lados.
- ✓ Espacio de transferencia lateral mayor de 80 cm en ambos lados.
- ✓ Lavabo sin pie, pero con hueco inferior libre de 60 cm de altura que no permite acercamiento frontal en silla de ruedas.
- ✓ Grifo mono mando.
- ✓ En el interior de la cabina hay un cambiador de bebés que limita la movilidad.

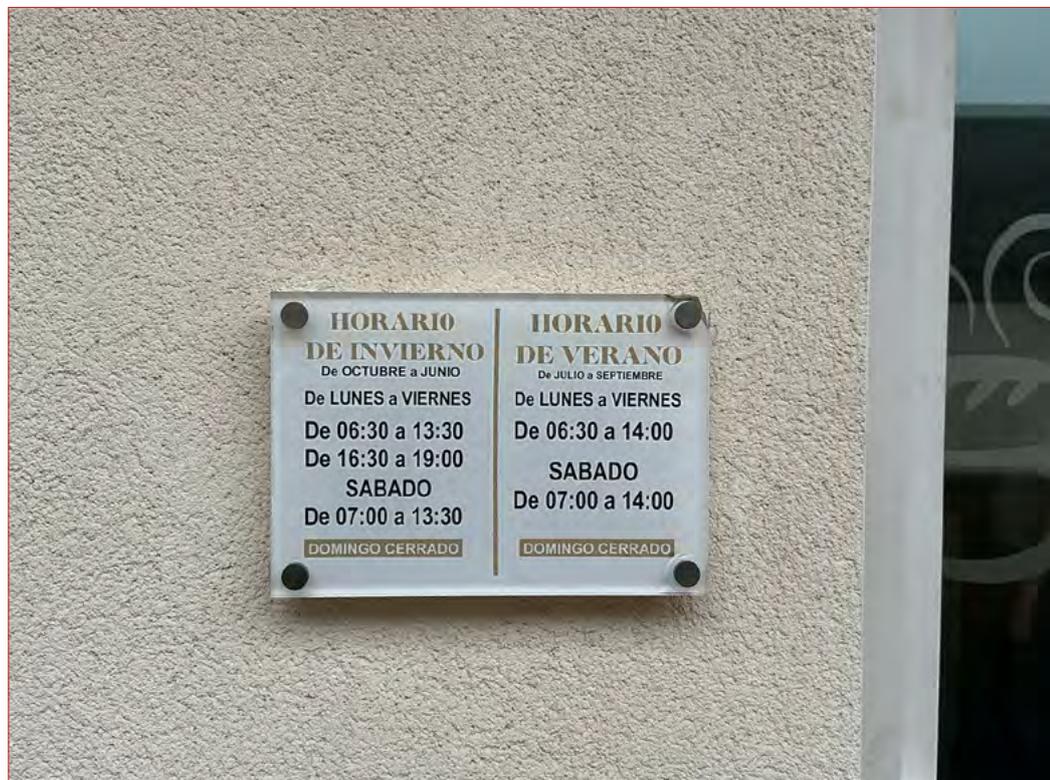
- ✓ En el exterior del local, junto a la entrada, hay un panel con información sobre horarios. Cuenta con tipografía de trazo recto grandes caracteres y contraste cromático. Aporta únicamente información visual.

Cartelería junto a la entrada

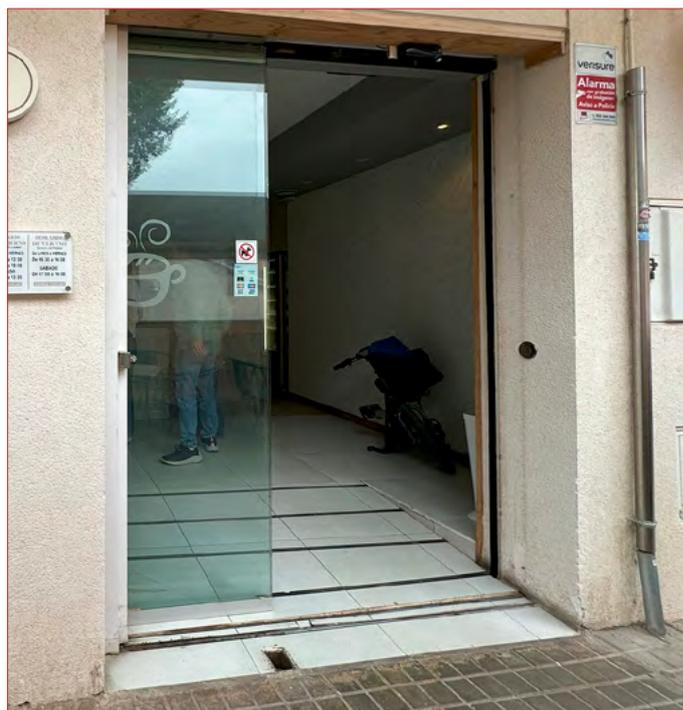
Entrada

- ✓ La puerta de entrada al establecimiento es acristalada y cuenta con un logotipo en blanco con escaso contraste cromático con el fondo, lo que puede provocar que las personas con baja visión se golpeen con el cristal.

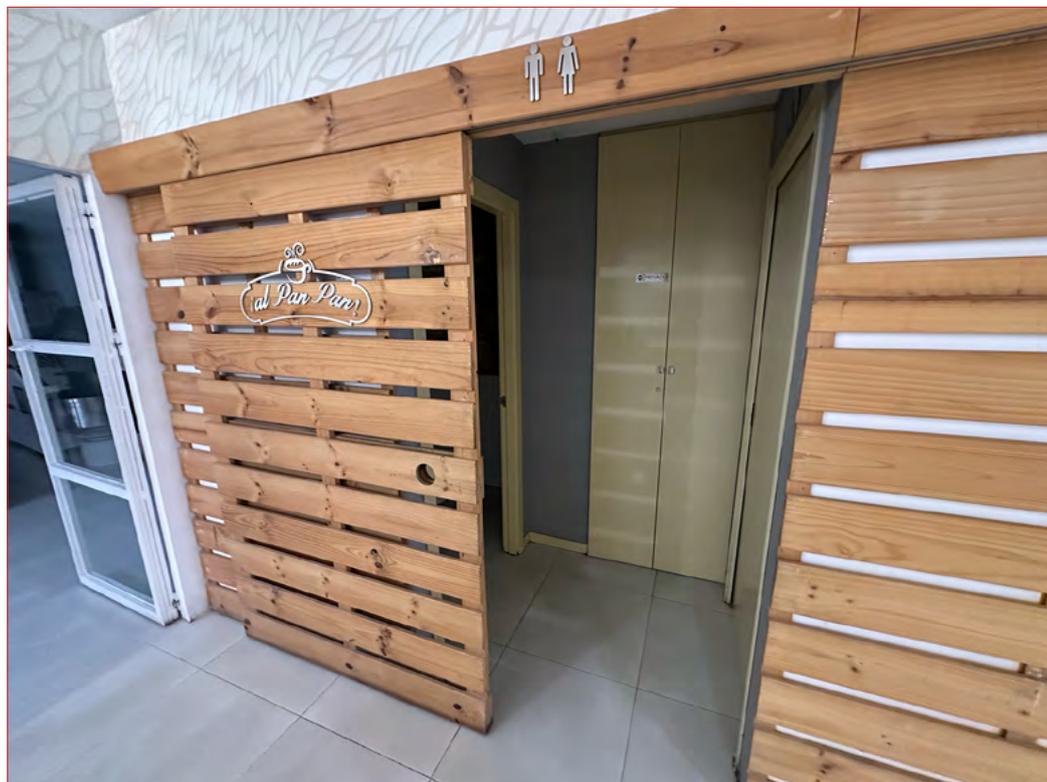
- ✓ Existe señalización con pictogramas con bajo contraste cromático con el fondo.
- ✓ Esta señalización únicamente aporta la información de forma visual.

Señalización de los aseos

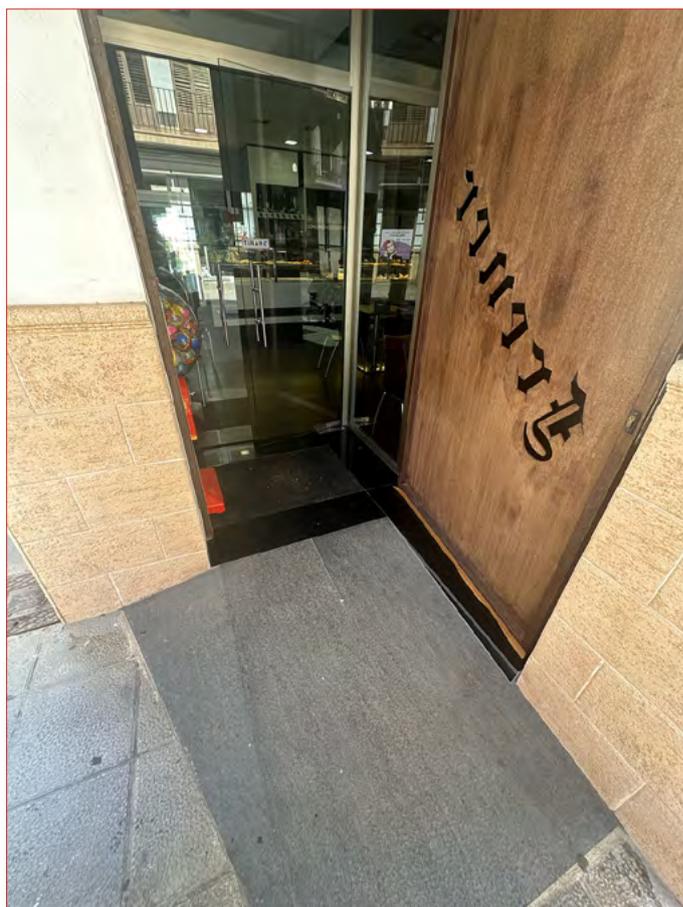
Entrada con rampa

- ✓ Acceso a través de rampa con una pendiente inferior al 10%.
- ✓ Puerta de cristal con dos hojas abatibles a ambos lados con espacio libre paso superior a 80 cm con las dos hojas abiertas.

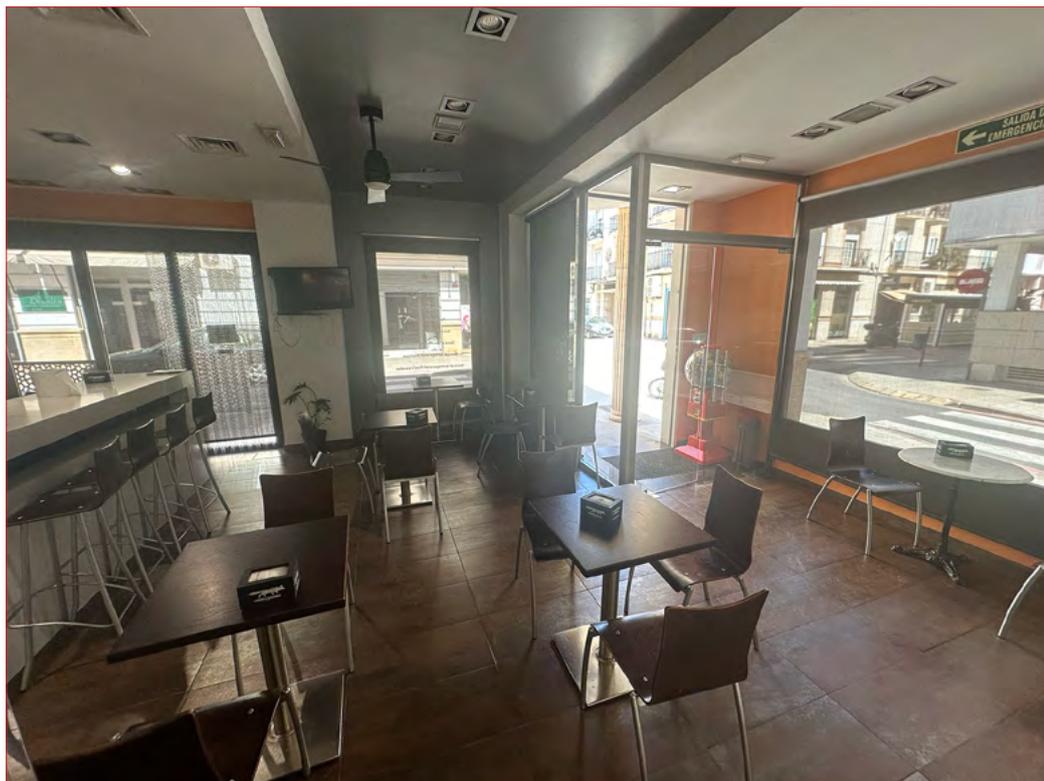
Interior del establecimiento

- ✓ Óptima movilidad en el interior.
- ✓ Espacios de giro libres de obstáculos superiores a 150 cm de diámetro.
- ✓ Las mesas son de pata central con una altura superior de 72 cm y un hueco inferior libre de 70 cm de altura.
- ✓ Las sillas tienen respaldo, pero carecen de reposabrazos.

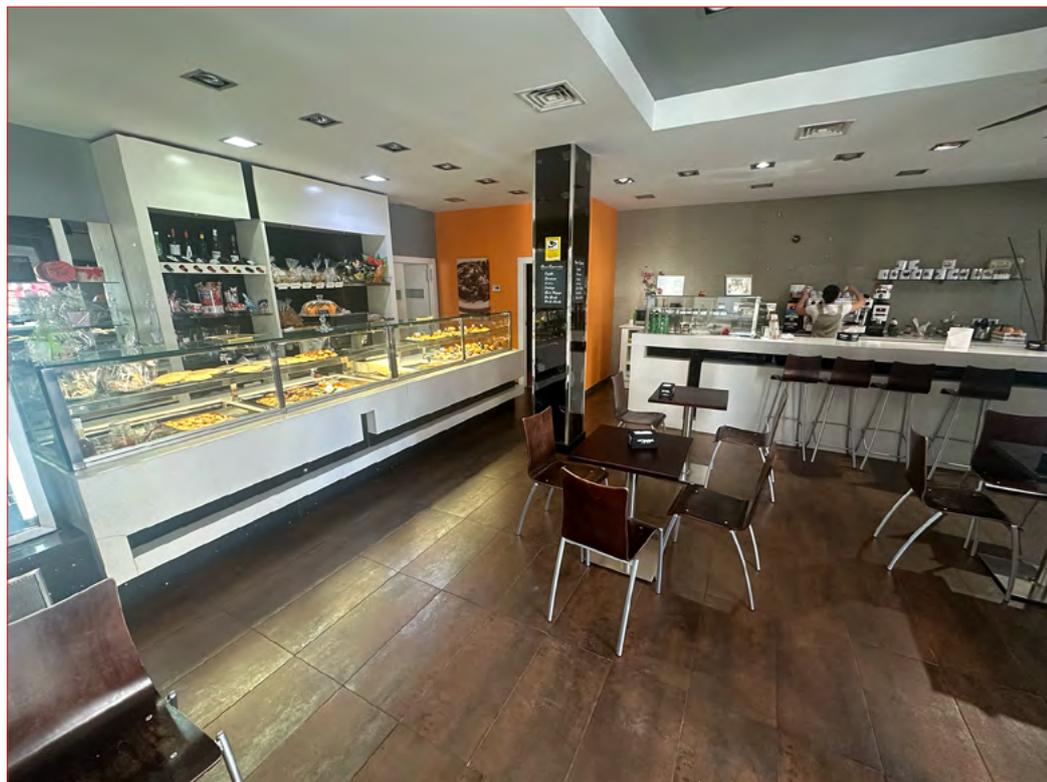
- ✓ La barra del establecimiento no tiene espacio adaptado para PMR. Ofrecen el servicio de atención en mesa.

Mostrador sin espacio adaptado

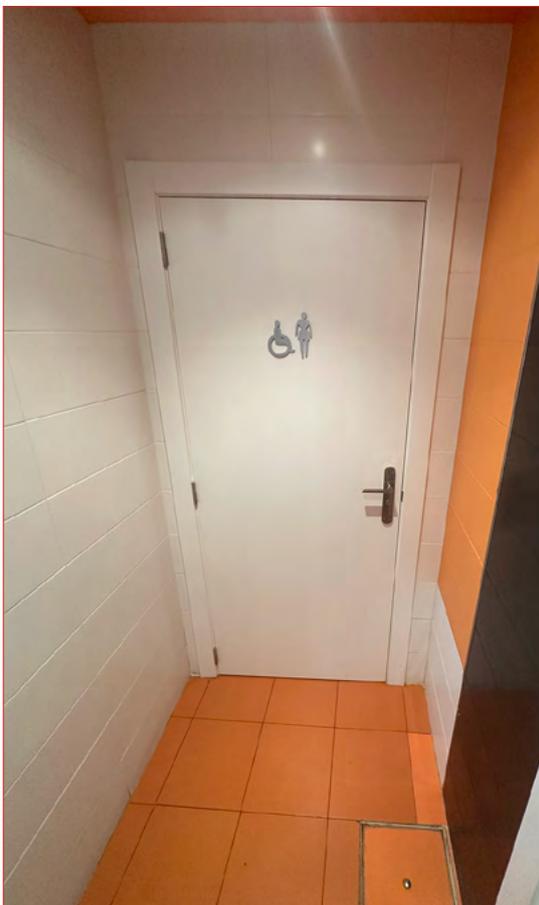
Puerta de acceso a baño adaptado a PMR

- ✓ El establecimiento cuenta con una cabina de baño para PMR.
- ✓ Acceso a través de 2 puertas.
- ✓ Puerta 1: acceso a la zona baños. Puerta abatible hacia el interior con hueco libre de paso superior a 80 cm.
- ✓ Puerta 2: acceso a la cabina femenina que es la cabina reservada para PMR.

- Puerta señalizada con el pictograma SIA.
- Puerta abatible hacia el exterior con hueco libre de paso mínimo de 80 cm.
- Cuenta con sistema de apertura desde el exterior sin visor de ocupado o libre.
- ✓ Inodoro genérico colocado a 40 cm de altura.
- ✓ Barras de apoyo abatibles a ambos lados.
- ✓ Espacio de transferencia lateral superior a 80 cm en ambos lados.
- ✓ Hay un cambiador de bebés que limita el acceso lateral por el lado izquierdo del inodoro.
- ✓ Lavabo sin pie que permite acercamiento frontal en silla de ruedas.
  - Grifo monomando.
- ✓ Luz fija.
- ✓ Papelera de pedal, que dificulta la usabilidad de las personas usuarias de silla de ruedas.
- ✓ No existe sistema de llamada en caso de emergencia.

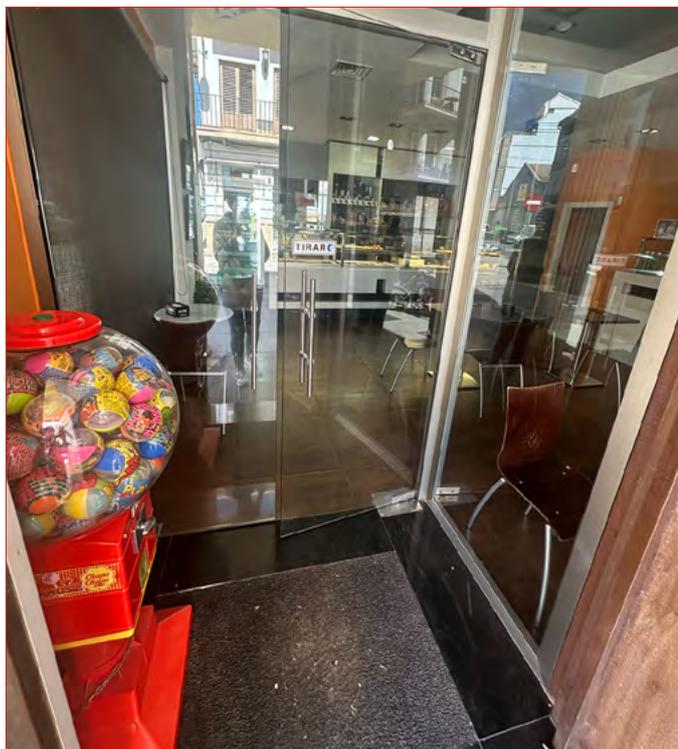
Puerta de cristal sin señalización

- ✓ La puerta de entrada al establecimiento es de cristal.
- ✓ No cuenta con señalización que contraste cromáticamente con el fondo lo que puede llevar a las personas con baja visión a golpearse con la puerta.

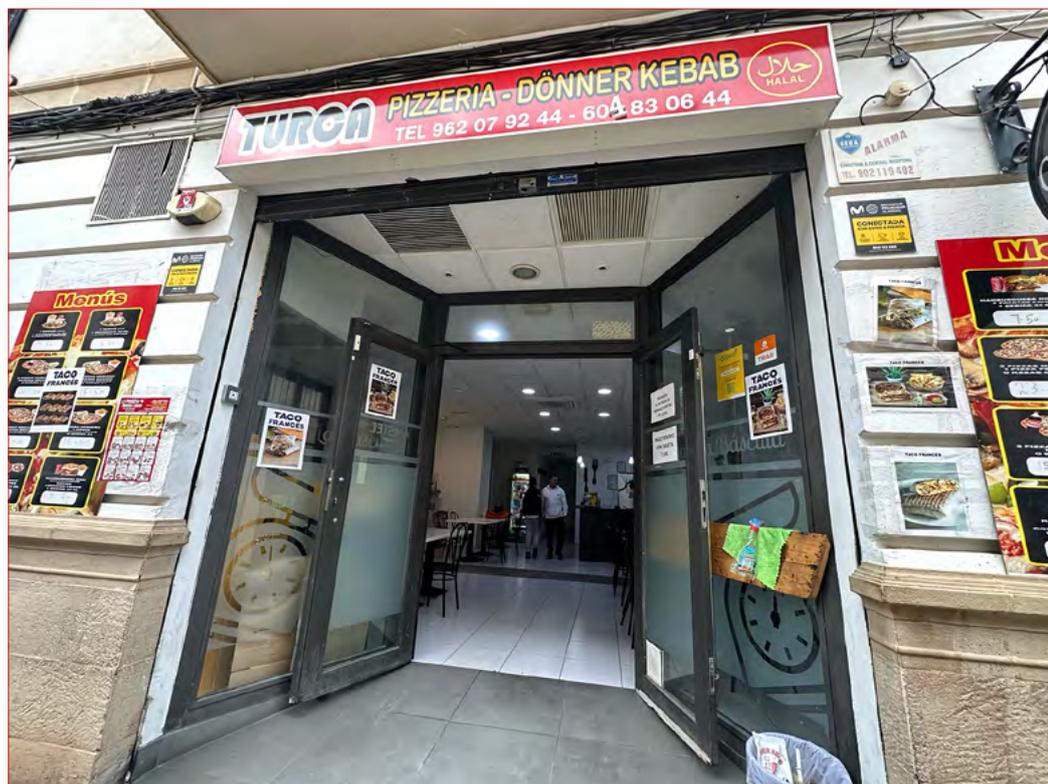
- ✓ Acceso a través de pequeño escalón con rebaje.
- ✓ Puerta con abatible de dos hojas con hueco libre de paso superior a 80 cm.

Entrada

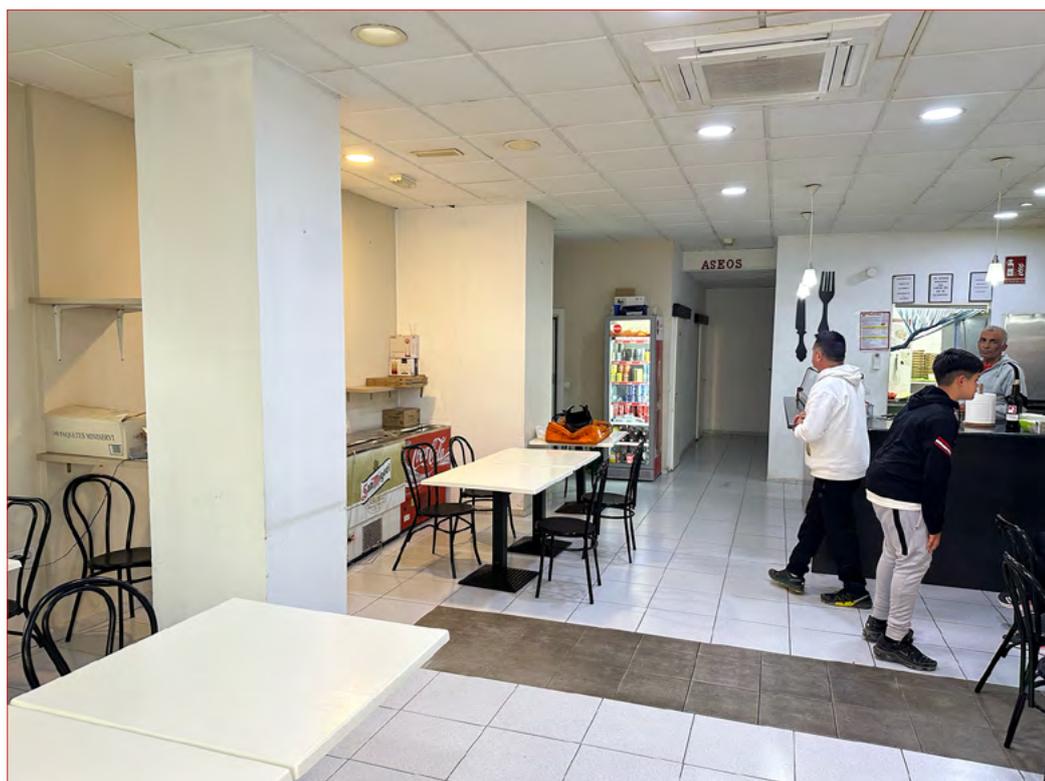
Interior del establecimiento

- ✓ Óptima movilidad en el interior del establecimiento.
- ✓ Zonas con espacio libre de obstáculos superior a 150 cm de diámetro.
- ✓ Las mesas permiten acercamiento frontal en silla de ruedas.

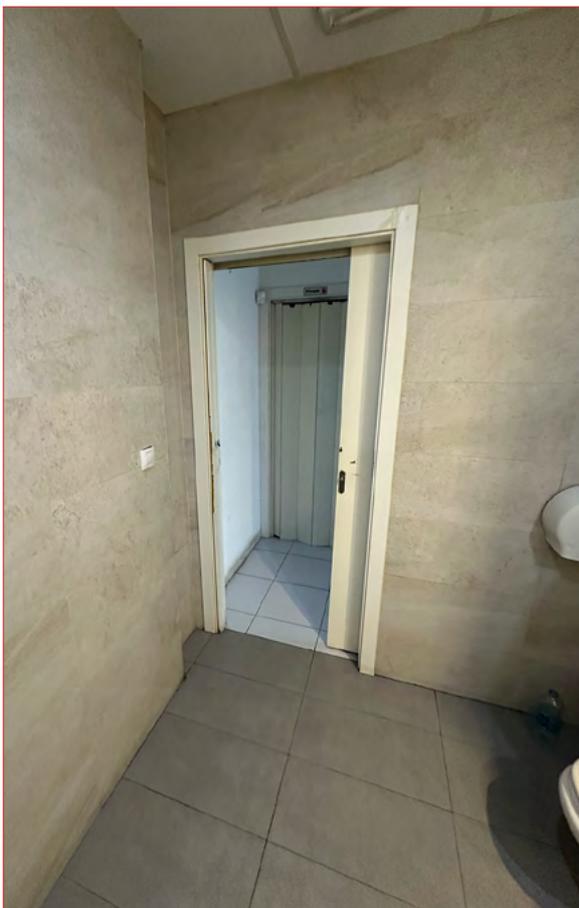
Entrada al baño para PMR

- ✓ Puerta corredera con hueco libre de paso mínimo de 80 cm.
- ✓ No cuenta con sistema de apertura desde el exterior en caso de emergencia.
- ✓ Inodoro con barra de apoyo abatible en el lado desde el que se realiza la transferencia. No cuenta con barra de apoyo en el lado contrario.
- ✓ Espacio de transferencia lateral superior a 80 cm.
- ✓ Lavabo con pie, que impide el acercamiento frontal en silla de ruedas.
- ✓ Grifo mono mando corto.
- ✓ Espejo colocado a una altura inaccesible desde una silla de ruedas.
- ✓ Papelera de pedal, siendo recomendada las papeleras de boca abierta o tipo push.
- ✓ Espacio de giro libre de obstáculos superior a 150 cm de diámetro.
- ✓ No existe sistema de llamada en caso de emergencia.

- » Señalizar con el SIA.
- » Instalar un sistema de apertura desde el exterior con visor de ocupado/libre.
- » Colocar barra de apoyo en el lado contrario al de acercamiento.
- » Eliminar el pie del lavabo.
- » Bajar la altura del espejo o colocarlo de forma inclinada.
- » Colocar una papelera de boca abierta.
- » Instalar un kit de llamada de emergencia que pueda ser activado desde cualquier punto del interior de la cabina. Otra opción es colocar un cartel con el número del teléfono del personal en el interior en la cabina.
- » Ver anexo 2, propuesta de soluciones.

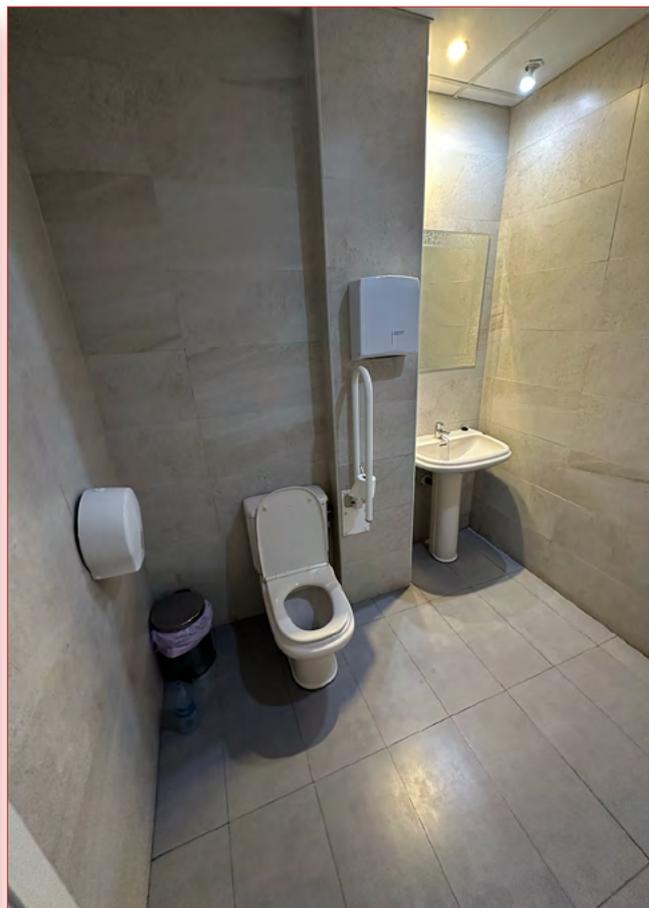
Interior del baño

El establecimiento tiene una cabina de baño que cuenta con elementos que facilitan la accesibilidad a las personas con movilidad reducida.

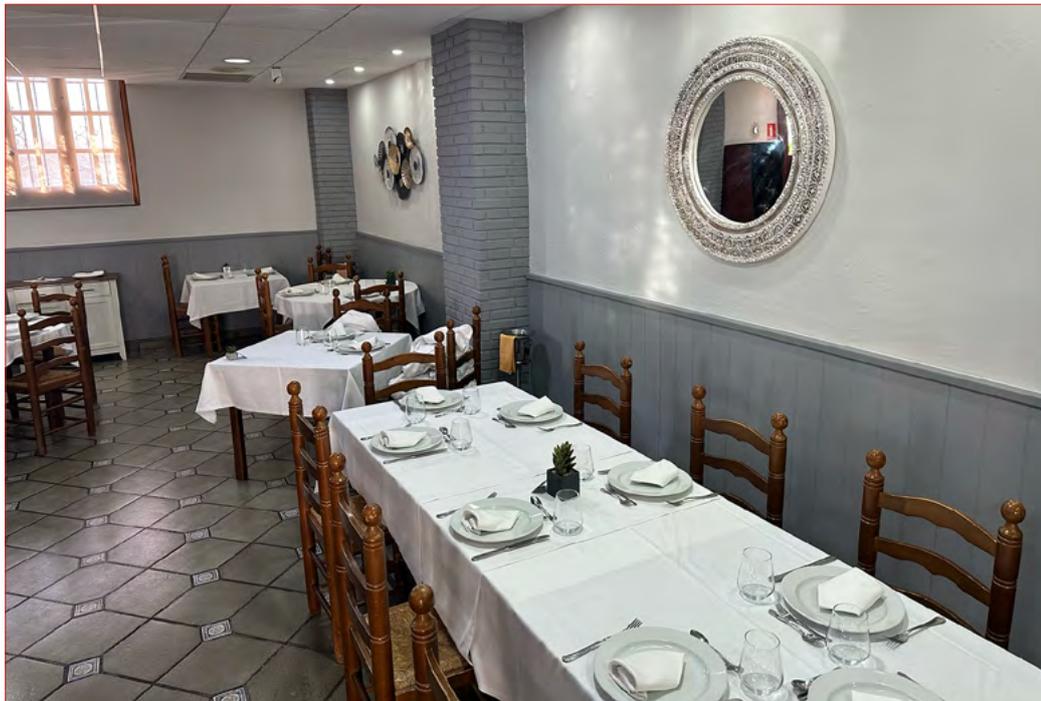
- ✓ Zonas con espacio de giro libre de obstáculos de 150 cm de diámetro.

Uno de los salones del restaurante

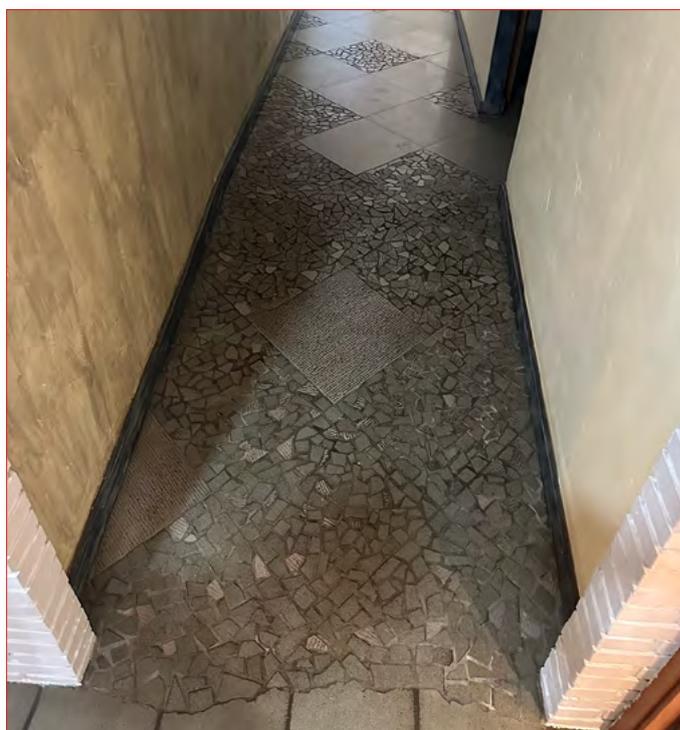
- ✓ El restaurante cuenta con varios salones a distintos niveles de altura y cuyo acceso se realiza a través de rampa

Rampa de acceso a salón

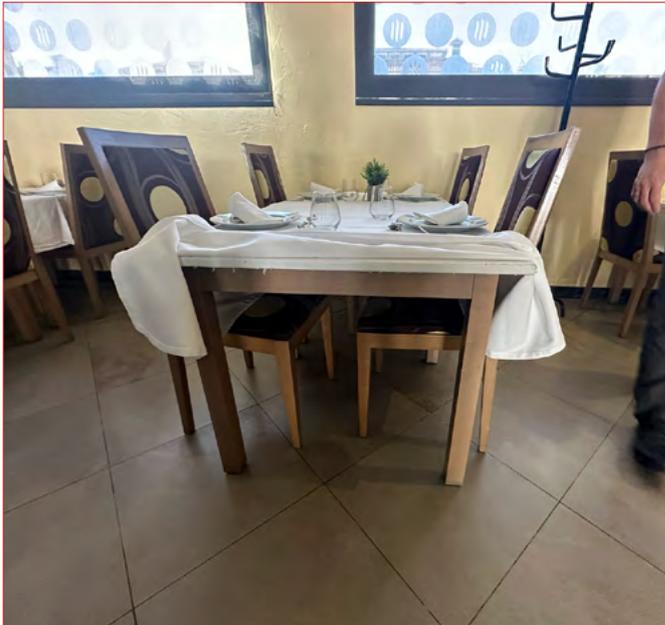
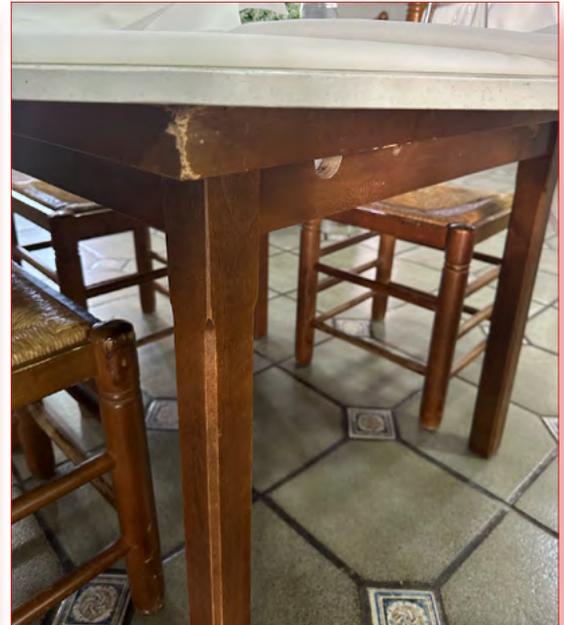
- ✓ Mesas son travesaño que no permiten el acercamiento frontal en silla de ruedas.
- ✓ Sillas con respaldo y sin reposabrazos.

Hueco inferior de un tipo de mesa del restaurante

Mesa con travesaños que limitan el acceso

- » Utilizar tacos para alzar alguna de las mesas y así permitir un acceso frontal en silla de ruedas. Altura de 70 cm del hueco inferior libre bajo la mesa.
- » Estos tacos pueden colocarse al recibir a un cliente usuario de silla de ruedas o tenerlos fijos en una mesa y tenerla reservada para personas con movilidad reducida. En este caso esta mesa debe estar señalizada con el SIA.
- » Disponer de sillas con respaldo y reposabrazos para facilitar la maniobra de sentarse y levantarse de las personas con movilidad reducida, personas mayores, embarazadas, etc.

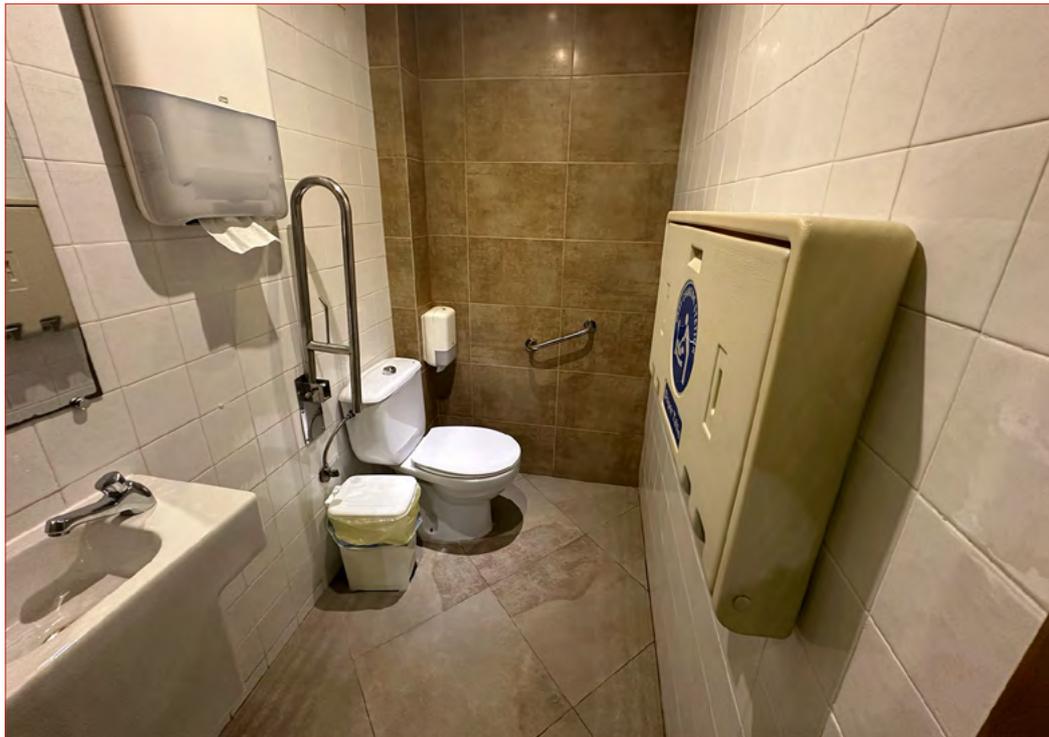
- ✓ El baño femenino es la cabina que está identificada con el SIA.
- ✓ Puerta abatible hacia el exterior.
- ✓ Dispone de sistema de apertura desde del exterior. Sin indicativo de ocupado o libre.
- ✓ Espacio de giro libre de obstáculos inferior a los 150 cm de diámetros recomendados.

- ✓ Inodoro genérico con barras de apoyo a ambos lados, abatible en el lado de transferencia y fija en el contrario.
- ✓ La barra de apoyo fijada en la pared está colocada de forma inclinada y a una distancia que impide el correcto agarre.
- ✓ Lavabo sin pie.
- ✓ Grifo pulsador.
- ✓ No dispone de llamada de emergencia en caso de caídas.

Interior del baño para PMR

- » Disponer de indicativo de ocupado o libre en el exterior.
- » Colocación de las barras:
  - > Barra fija en posición horizontal.
  - > Altura de colocación entre 70-75 cm.
  - > Distancia entre ambas barras de 70 cm.
  - > Distancia respecto al eje del inodoro de 35 cm.
- » Disponer de kit de llamada de emergencia que pueda ser activado desde cualquier punto del baño. Otra opción es colocar un cartel con el número de teléfono del bar para poder llamar y comunicarse con el personal del establecimiento.

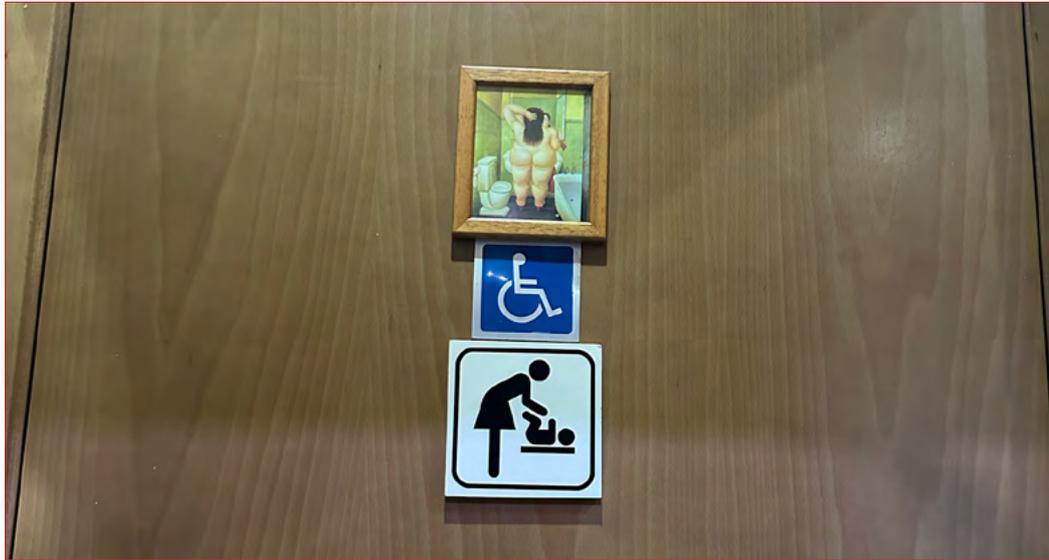
- ✓ El restaurante cuenta con señalización con pictogramas en los baños. Estos pictogramas únicamente aportan la información de forma visual.

Señalización con pictogramas

» Completar la señalización añadiendo braille y relieve para ser identificados de forma táctil por las personas ciegas o con baja visión.

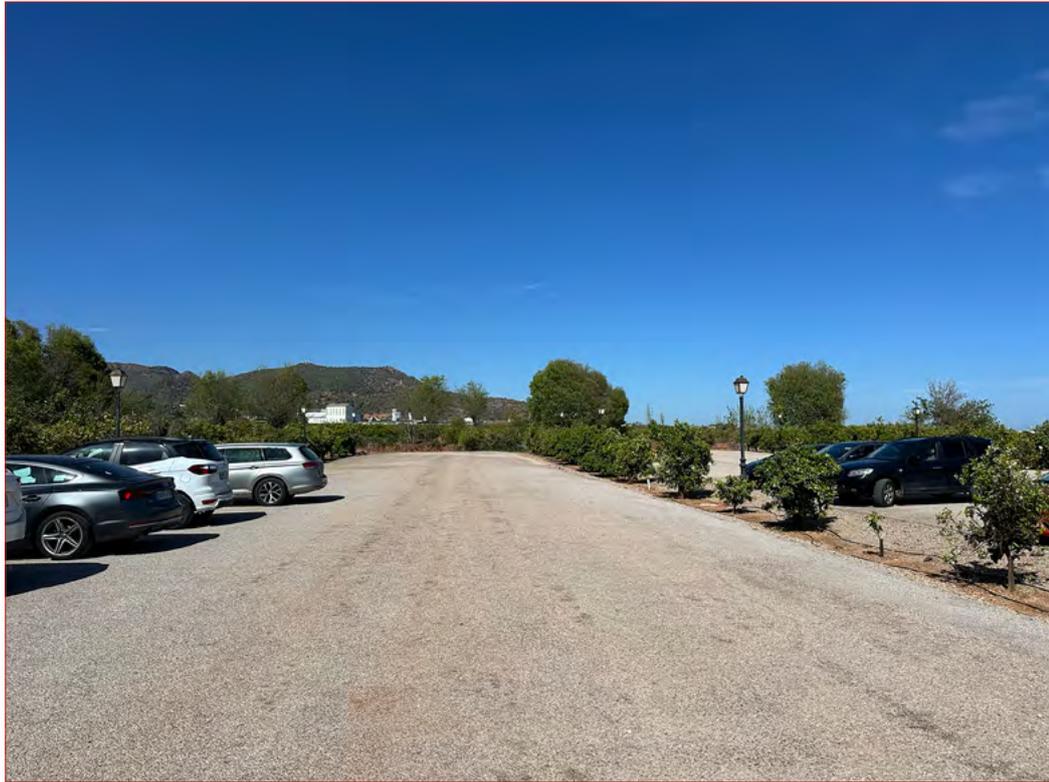
- ✓ El complejo cuenta con 2 aparcamientos junto a cada uno de los espacios, uno para La Masía y otro para La Torre. Ambos con las mismas características.
- ✓ No existe señalización de las plazas.
- ✓ Pavimento de hormigón.
- ✓ Aparcamiento en zona llana sin pendiente.

Aparcamiento
