# Plan Estratégico de Turismo Accesible El Puig de Santa Maria 2024

# Índice Plan estratégico de Turismo accesible El Puig de Santa Maria

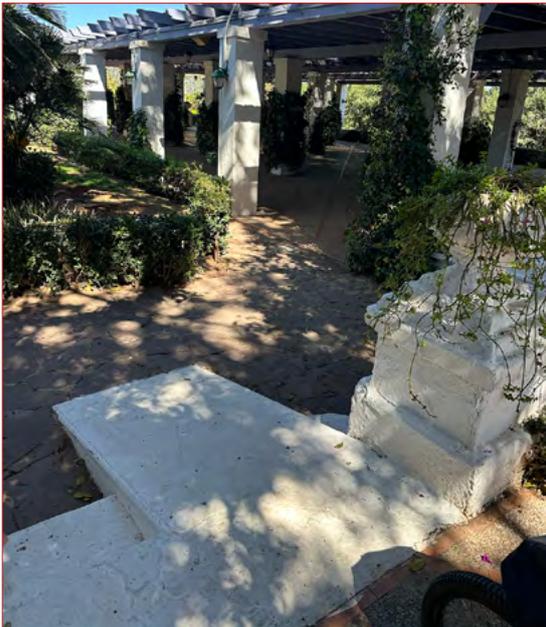
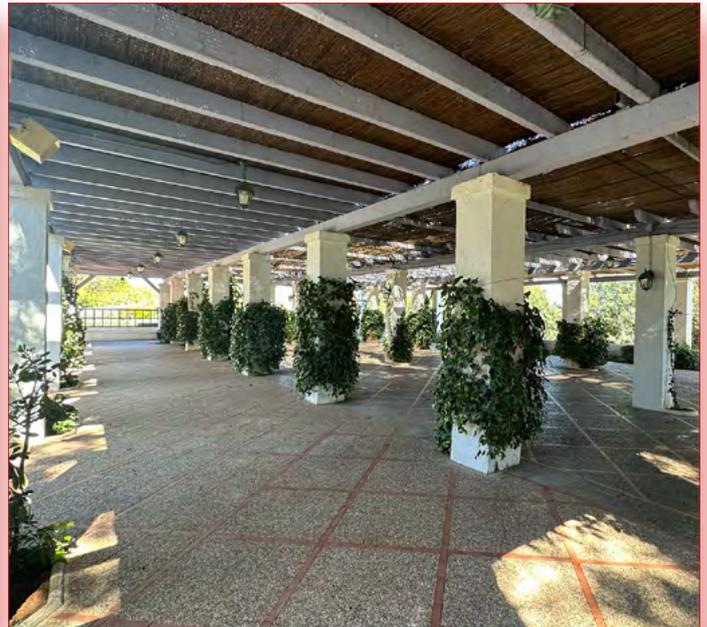
- ✓ En el exterior, junto al aparcamiento de La Masía hay un espacio con una gran pérgola.
- ✓ El acceso se realiza a través de una rampa con una anchura de 98 cm y una elevada pendiente, entre el 25-27%, por lo que será necesaria la ayuda de un acompañante en el caso de usuario de silla de ruedas.

Rampa de acceso a la pérgola

Pérgola

- » Sustituir la rampa existente por una que cumpla con las siguientes características para facilitar la accesibilidad.
- » Características que debe cumplir una rampa accesible.
  - > Anchura mínima de 120 cm, aunque se recomienda que tenga 150 cm.
  - > Pavimento liso y antideslizante.
  - > Pendiente entre el 8-10%, dependiendo de la longitud de la rampa. 8% para tramos de hasta 9 m de longitud y 10% para tramos de hasta 3 m.
  - > Colocar pasamanos continuo por lo menos a uno de los lados a doble altura.
- » Ver ANEXO rampas.

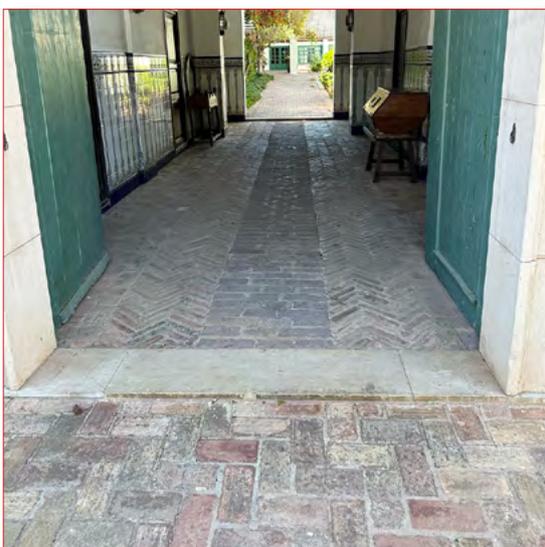
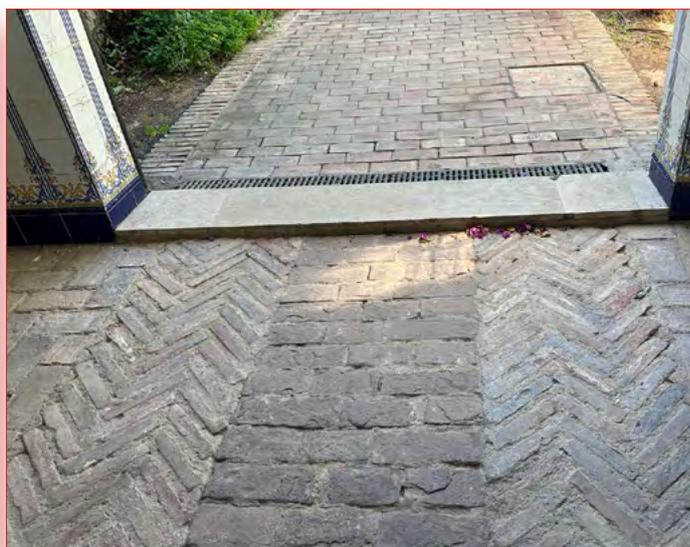
- ✓ El acceso a La Masía se realiza a través de peralte de entre 1-4 cm.
- ✓ Puerta con hueco libre de paso superior a 80 cm.
- ✓ A continuación, hay un pasillo con suelo empedrado.
- ✓ Al final de este tramo hay otro peralte de entre 2-6 cm.

Acceso a La Masía

Uno de los peraltes de acceso

- » Resolver estos peraltes con rampas que cumplan las condiciones mencionadas anteriormente.
- » Ver anexo 2, propuesta de soluciones.

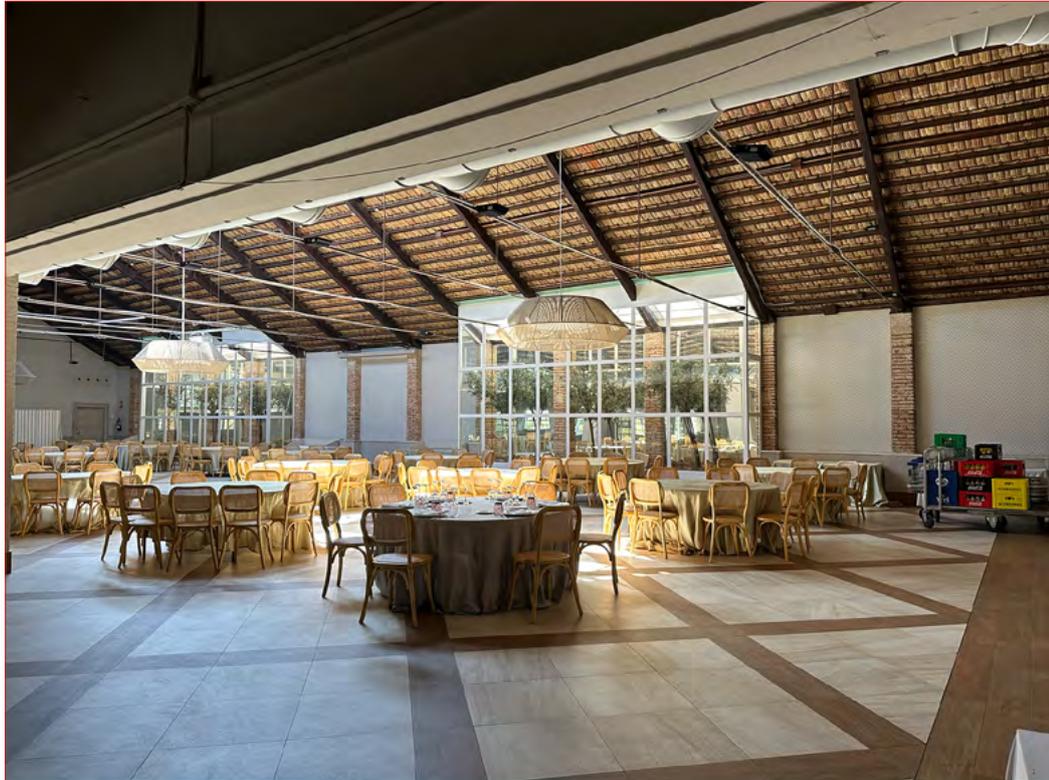
- ✓ Los salones son muy amplios y cuentan con zonas de giro libre de obstáculos superiores a 150 cm.
- ✓ Mesas redondas con una altura superior de 73 cm y una altura del hueco inferior de 68 cm, siendo el mínimo recomendado de 70 cm para permitir un óptimo acercamiento frontal en silla de ruedas.

Salón de eventos

- » Contar con alguna mesa que disponga de este espacio inferior mínimo de 70 cm de altura.
- » Se pueden colocar unos tacos para elevar la mesa y conseguir dicho espacio. Estos tacos pueden colocarse en función de las necesidades de los clientes o dejarlos de forma fija en alguna mesa y reservarla para PMR, indicándolo con el pictograma SIA (Símbolo Internacional de Accesibilidad).

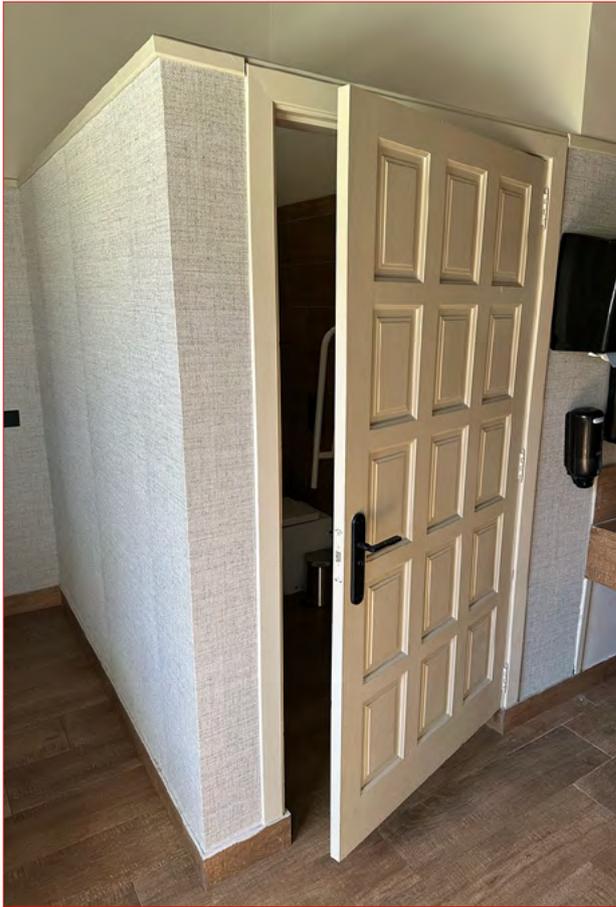
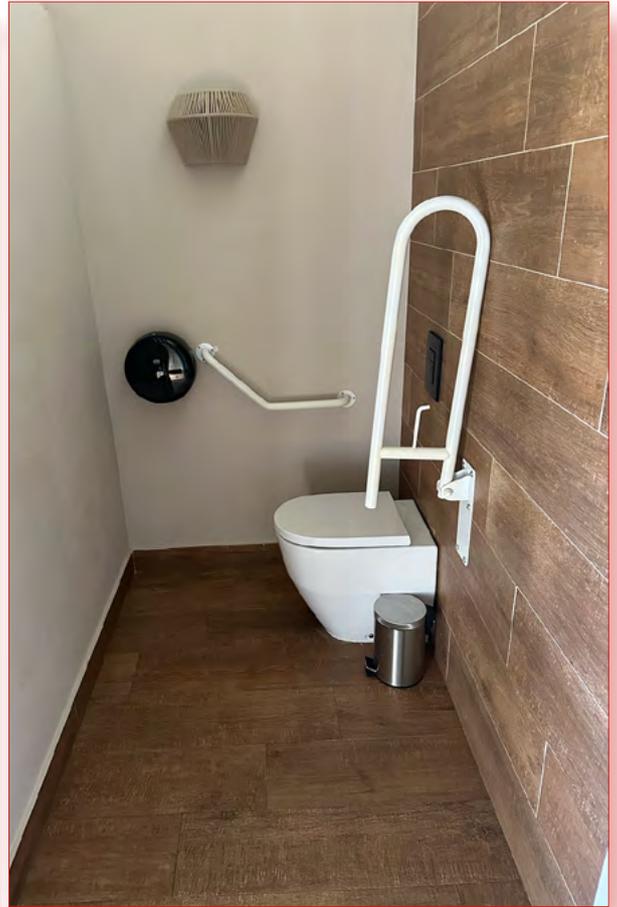
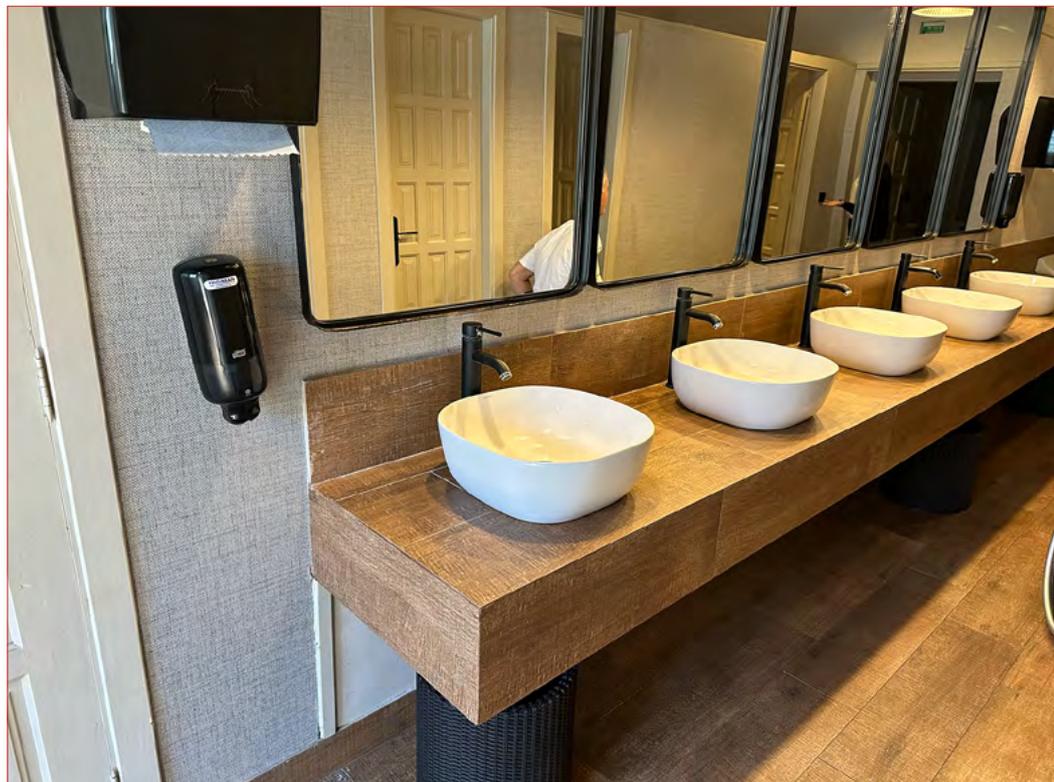
- ✓ Existe una cabina de baño adaptado en el aseo femenino y otra en el aseo masculino con las mismas condiciones.
- ✓ No cuenta con señalización que las identifique como cabina accesible.

Acceso al baño

Interior del baño

Lavabos

- » Señalizar la cabina con el símbolo internacional de accesibilidad SIA.
- » Eliminar de uno de los lavabos el faldón para poder permitir el acceso frontal a usuarios de silla de ruedas.
- » Colocar una papelera de boca abierta o tipo push.
- » Ver anexo 2, propuesta de soluciones.

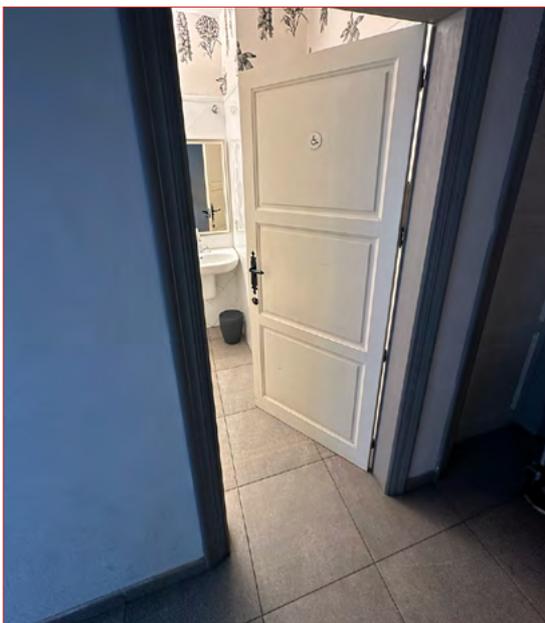
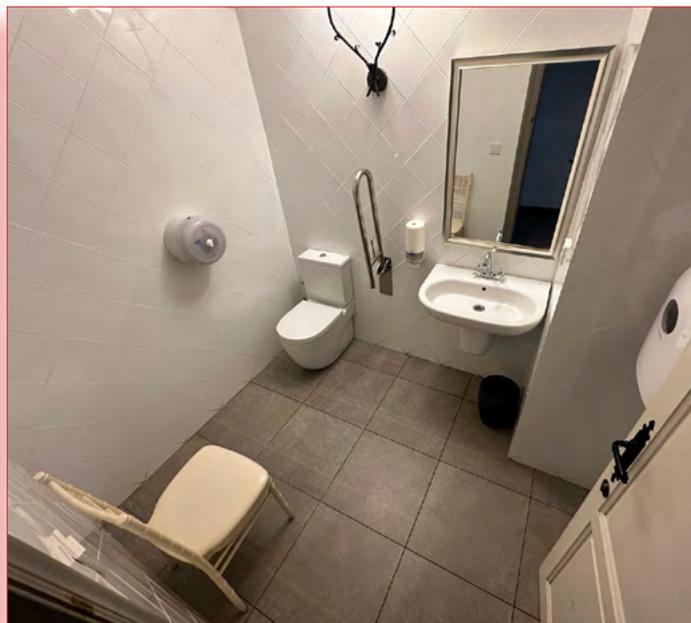
- ✓ El espacio de La Torre cuenta con una cabina de baño identificada con el SIA.
- ✓ Puerta abatible hacia el interior con hueco libre de paso de 80 cm.
- ✓ La apertura hacia el interior limita la movilidad a personas usuarias de silla de ruedas o andador.
- ✓ Cuenta con sistema de apertura desde el exterior en caso de emergencia.
- ✓ Inodoro con barra de apoyo abatible en el lado de acercamiento. No dispone de barra en el lado opuesto.
- ✓ Espacio de acercamiento lateral de 63 cm, limitado por el lavabo.
- ✓ Lavabo sin pie.
- ✓ Grifo de rosca, que limita la accesibilidad a personas con dificultades de aprehensión en las manos.
- ✓ Luz fija.
- ✓ Papelera de boca abierta.
- ✓ No existe llamada de emergencia.
- ✓ Espacio de giro libre de obstáculos de 140 cm de diámetro, inferior a los 150 cm recomendados.

Entrada a baño

Interior del baño

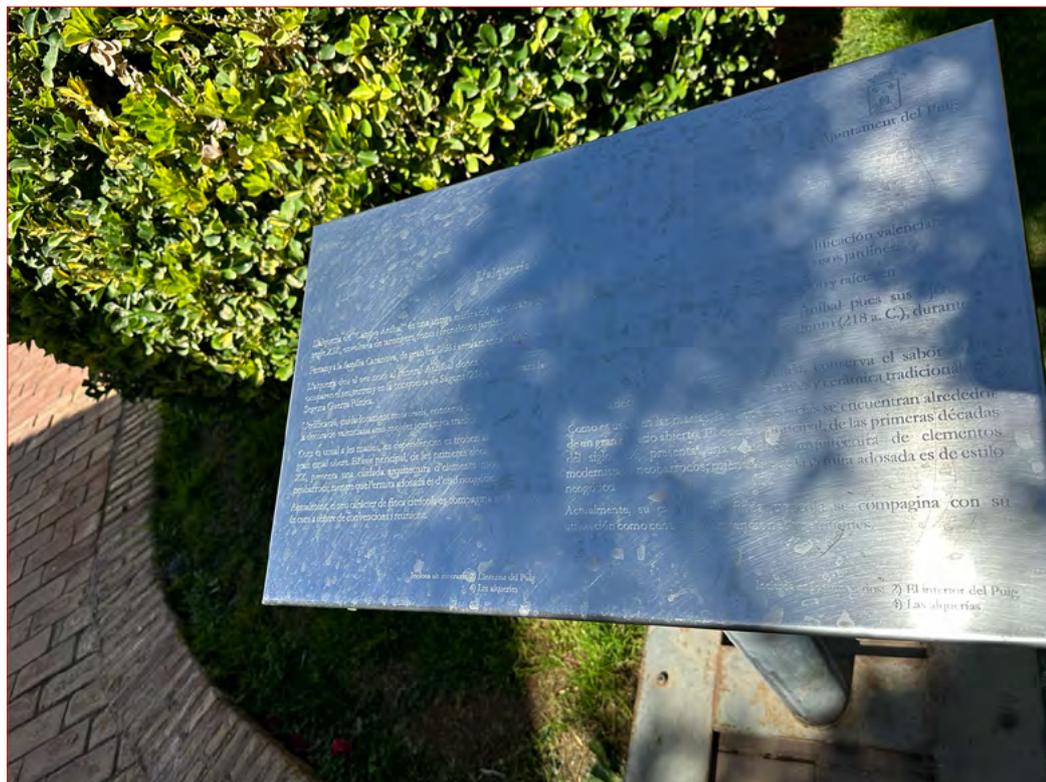
- ✓ Existe un panel con información sobre la Alquería de Campo Aníbal cuyo texto no tiene contraste cromático con el fondo por lo que dificulta la lectura. Esta información únicamente se aporta de forma visual.

Panel informativo

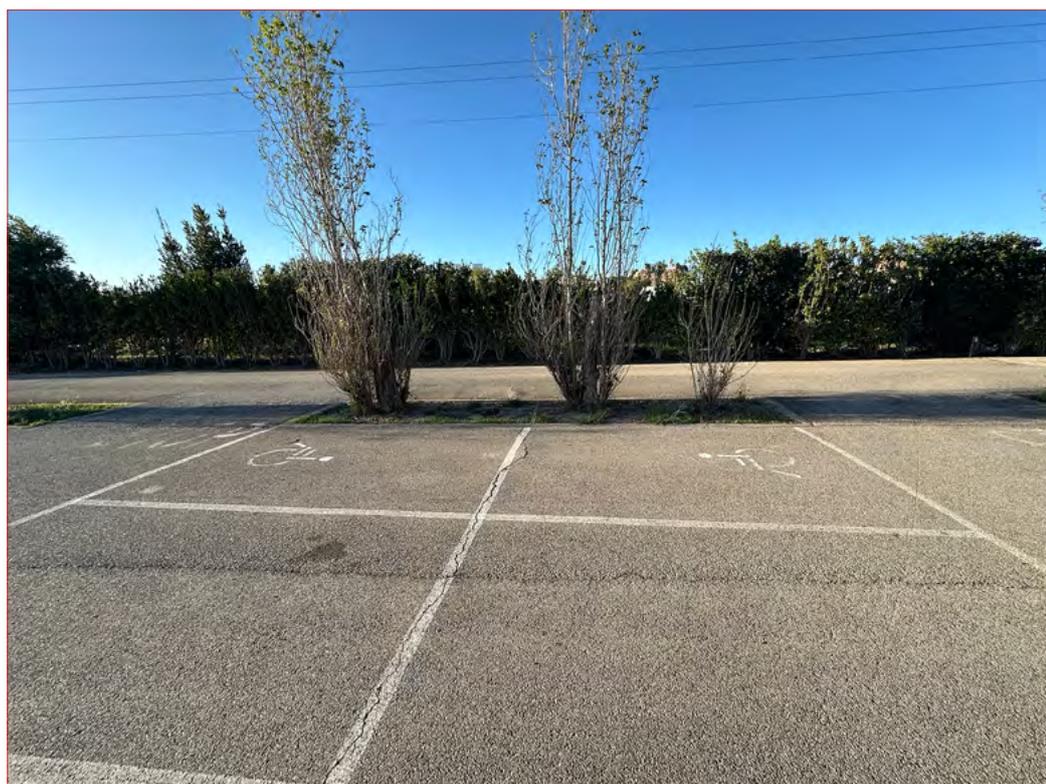
- ✓ El complejo cuenta un amplio espacio de aparcamiento con varias plazas de aparcamiento reservadas para PRM.
- ✓ Señalizadas horizontalmente.

Plazas de aparcamiento para PMR

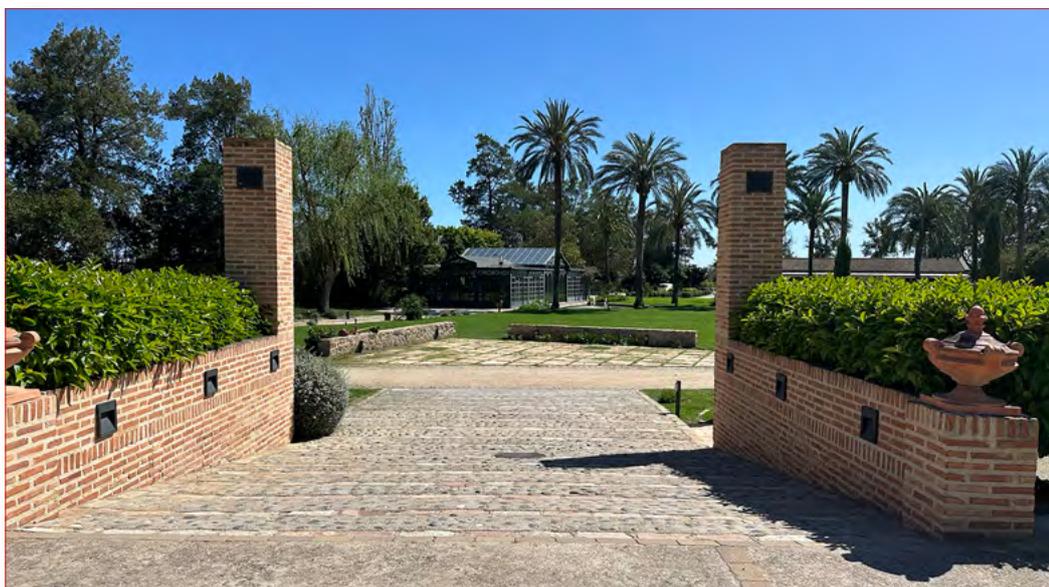
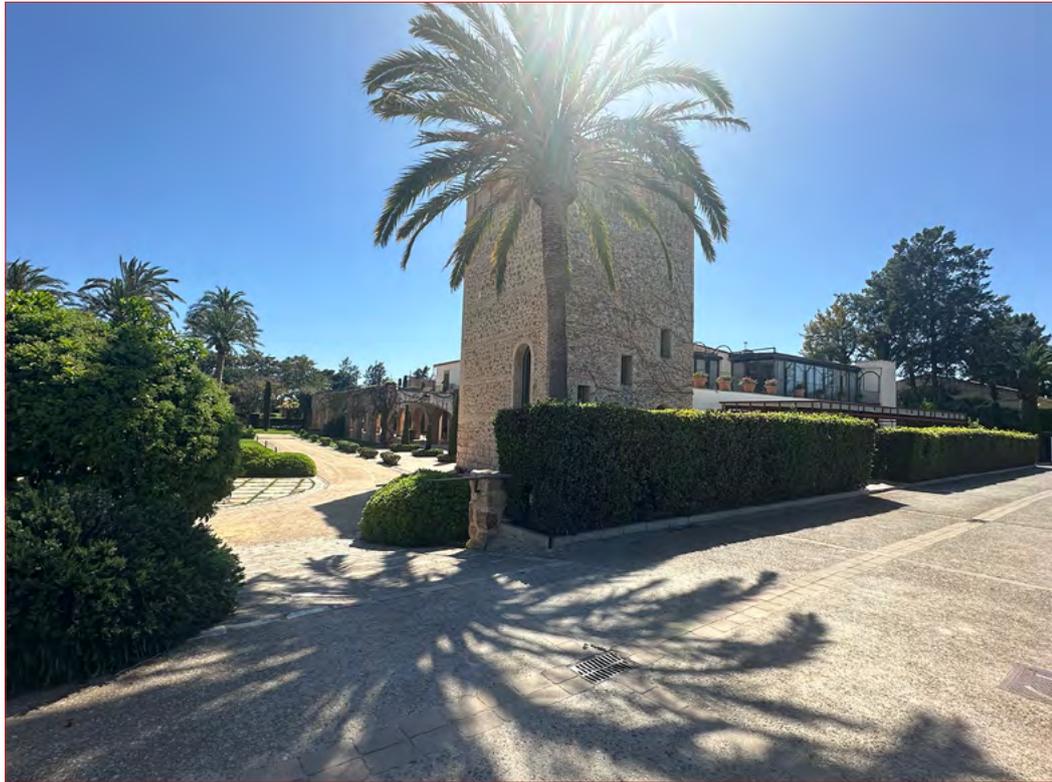
- ✓ Pavimento de hormigón liso y sin resaltes
- ✓ Desde el aparcamiento se accede a la zona de los pabellones a través de varias rampas con distintas características. Todas ellas con anchura superior a 150 cm, con diferentes longitudes, algunas con pasamanos a uno de sus lados y con distintas pendientes.

Rampa hacia el jardín

Rampa en itinerario hacia La Torre

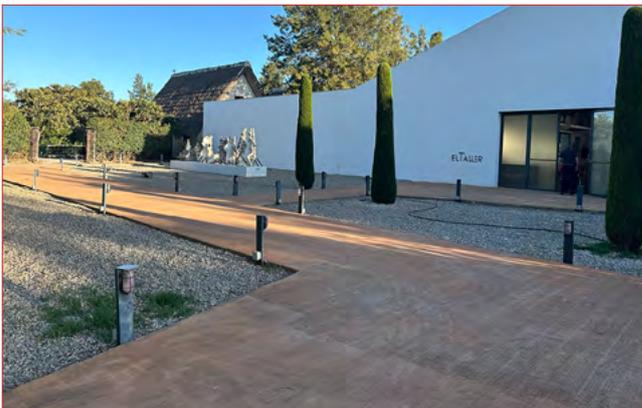
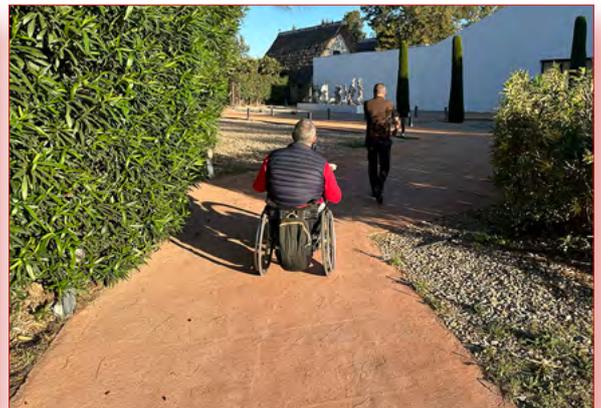
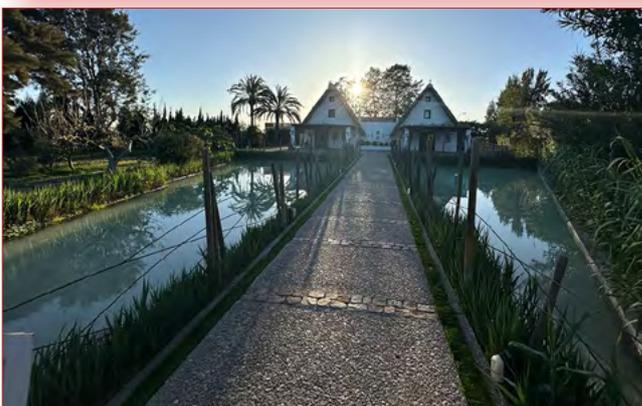
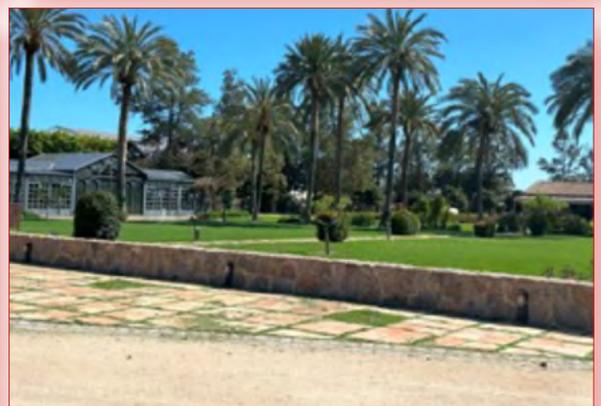
- ✓ El complejo cuenta con distintos salones y espacios comunicados entre sí por distintos itinerarios.
- ✓ A lo largo de los recorridos existen senderos de todo tipo: tierra prensada, pavimentados, tramos con tablones de madera, hormigón, etc...
- ✓ En general lisos, uniformes y sin resaltes.

Diferentes itinerarios alrededor del complejo

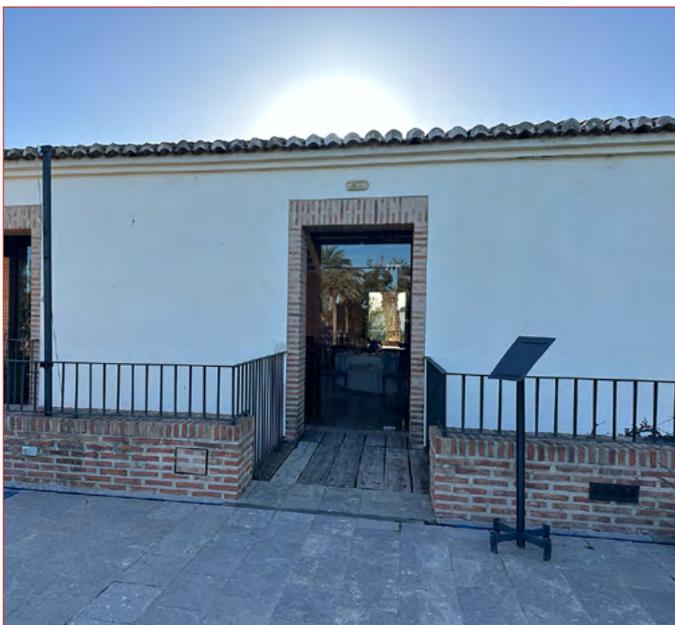
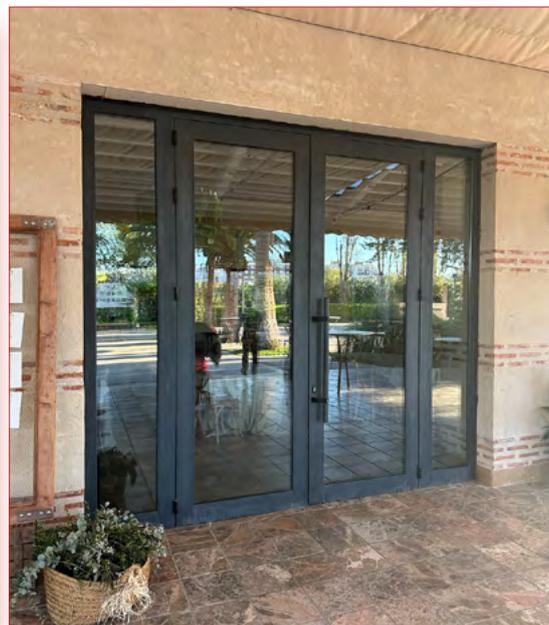
- ✓ En general todos los salones cuentan con las similares características.
- ✓ Accesos a cota cero con puertas con hueco libre de paso mínimo de 80 cm.

Entrada a cota cero

Entrada a salón a cota cero

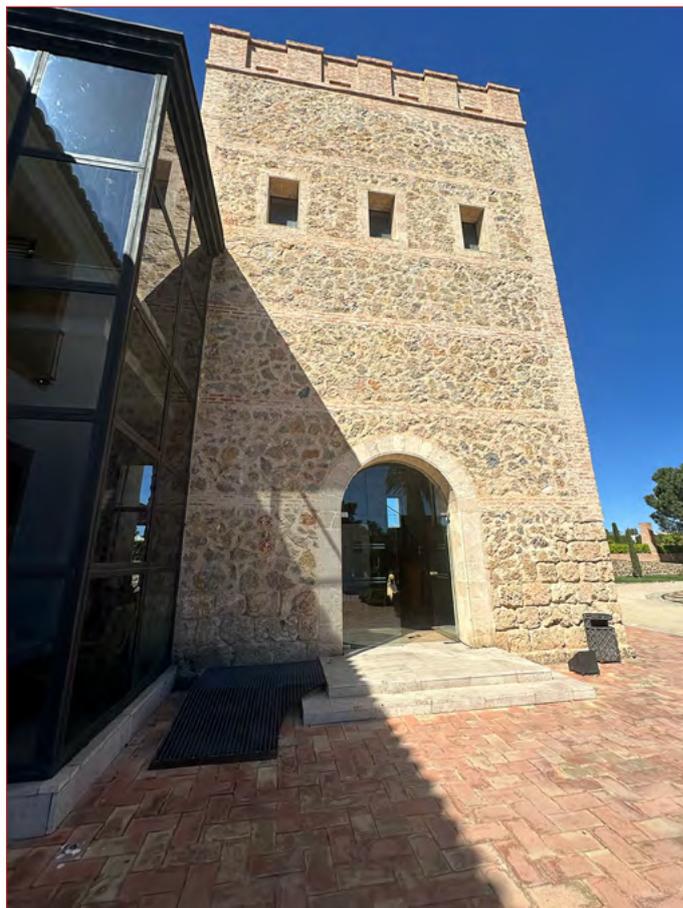
- ✓ Acceso a través de rampa para salvar dos escalones de entrada.
- ✓ Esta rampa cuenta con una pendiente del 20%, por lo que puede ser necesaria la ayuda de un acompañante.

Rampa de acceso a la Torre

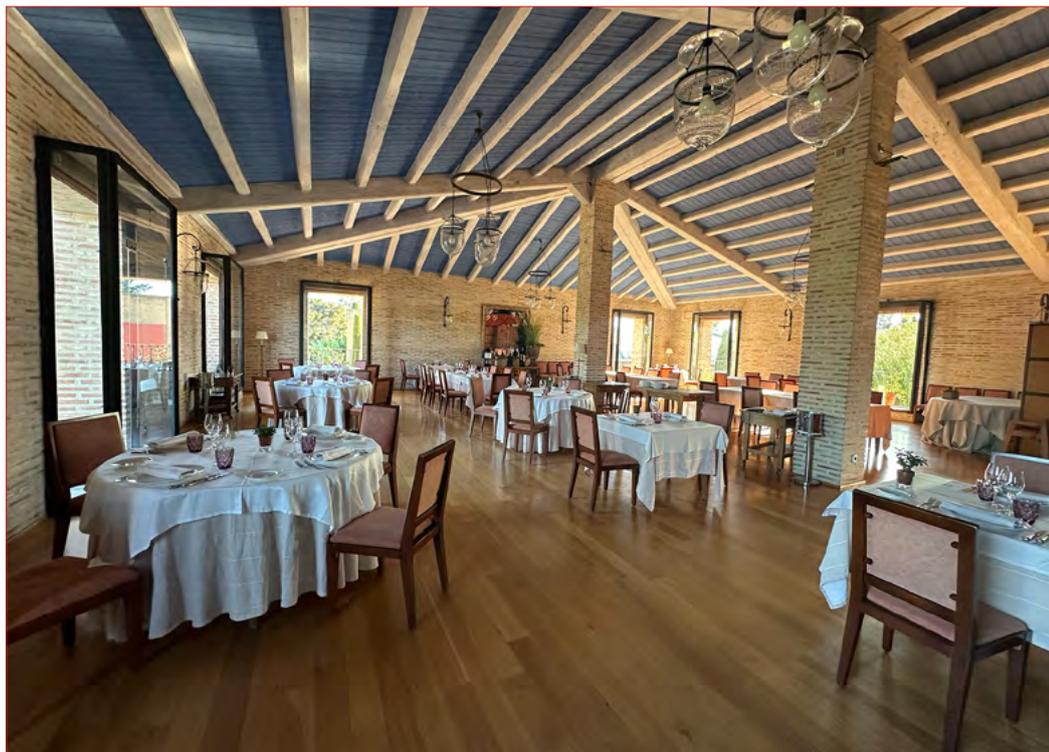
- ✓ El edificio cuenta con varios salones con distintos modelos de mesa.
  - En el salón privado las mesas tienen una altura superior de 74 cm y hueco inferior libre con altura de 72 cm, lo que permite acercamiento frontal en silla de ruedas.
  - En el salón diario cuentan con varios tipos de mesas. Unas con altura superior de 77 cm e inferior de 75 cm y otras, con altura de 75 cm y hueco inferior libre de 65 cm. Estas últimas no permiten acercamiento frontal en silla de ruedas, ya que se recomienda que este hueco tenga una altura mínima de 70 cm.

Uno de los salones de la Torre

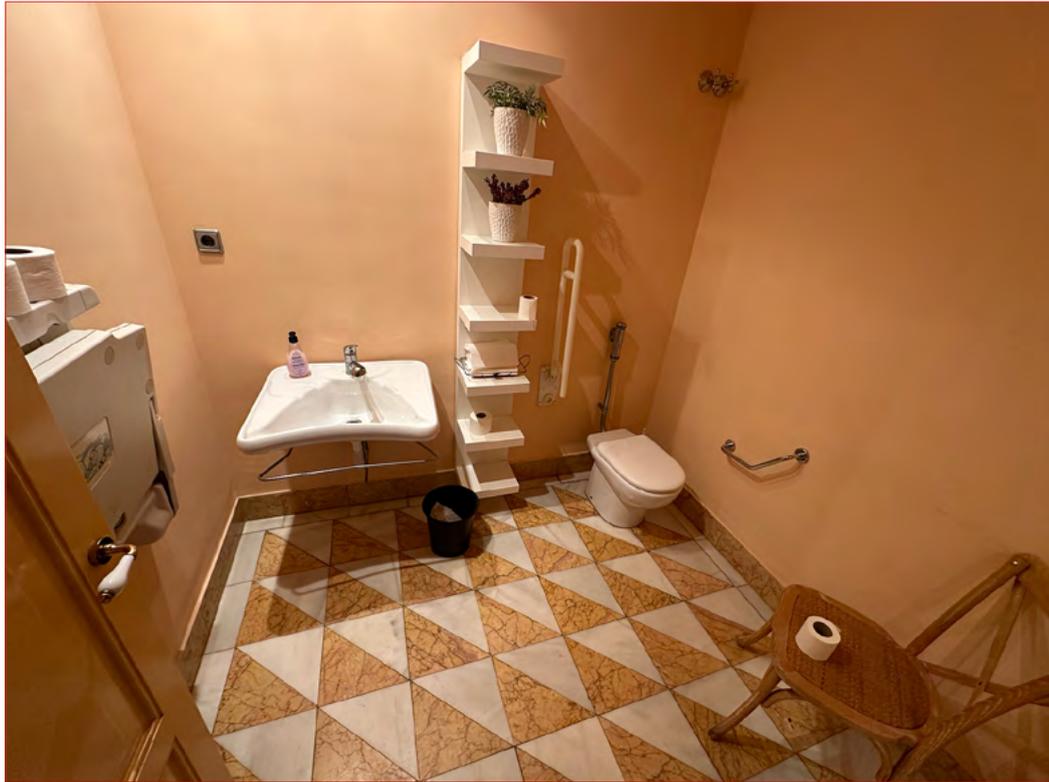
- ✓ Baño con mobiliario que ocupa el espacio de transferencia lateral del inodoro y puerta que abre hacia el interior, lo que dificulta la posibilidad de cerrar la puerta y movilidad óptima con una persona usuaria de silla de ruedas en el interior del habitáculo.

Estantería ocupando el espacio de acercamiento al wc

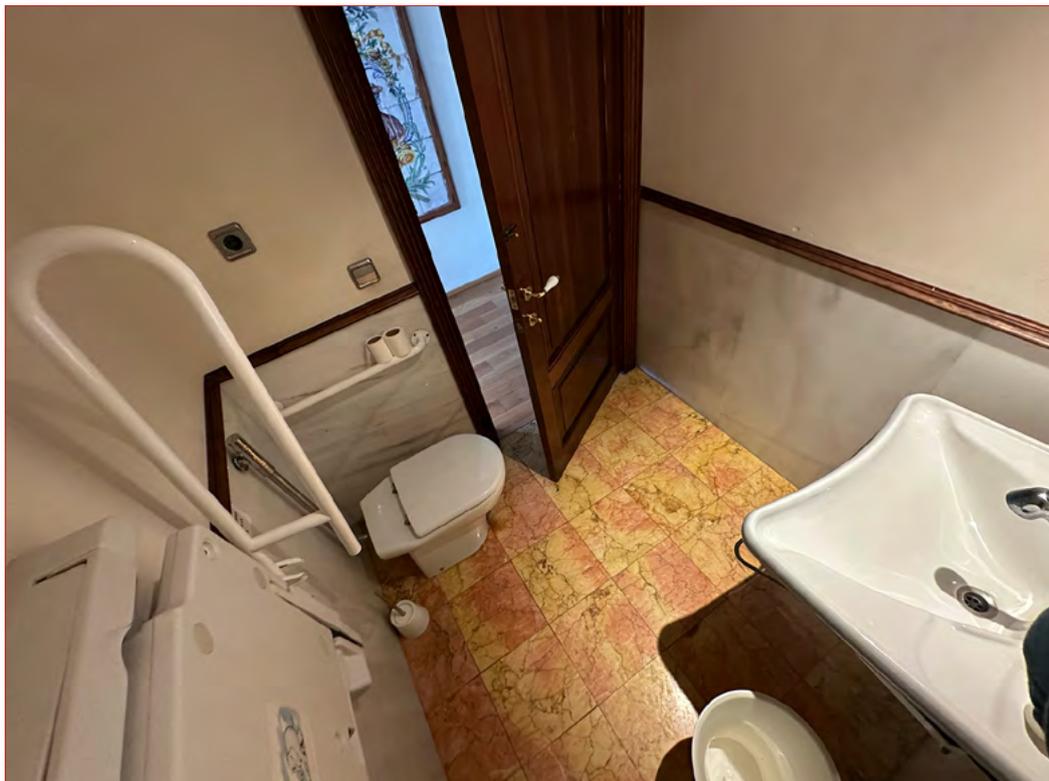
- ✓ Baño con puerta abatible hacia el interior y espacio limitado en la cabina.

Baño de pequeñas dimensiones

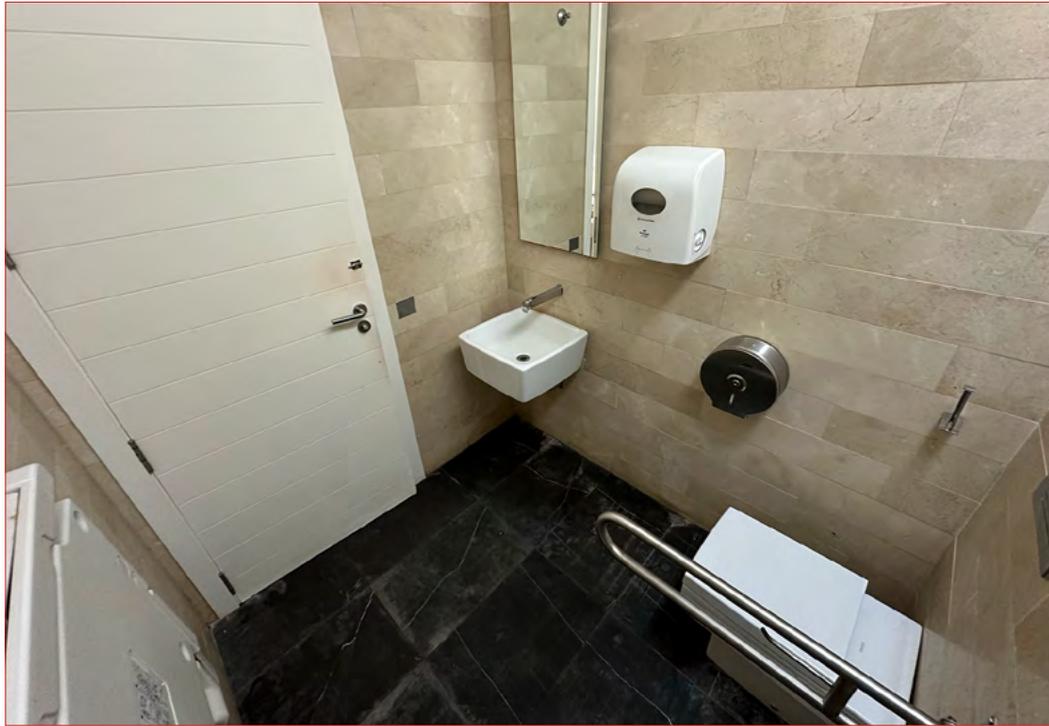
- ✓ Baño con puerta abatible hacia el interior que limita el espacio y falta de barra de apoyo fija en el lado opuesto al de acercamiento

Baño de pequeñas dimensiones

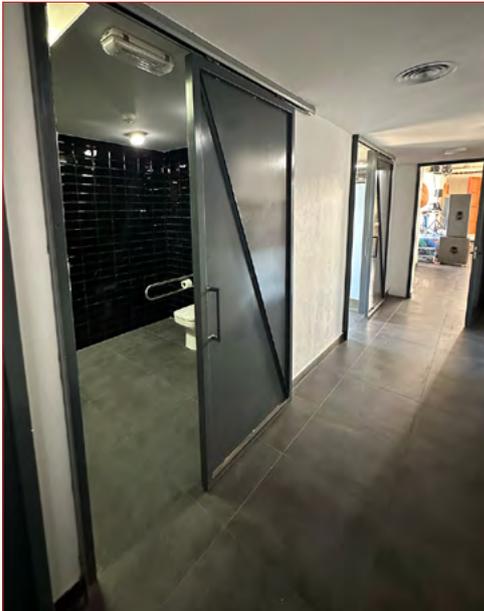
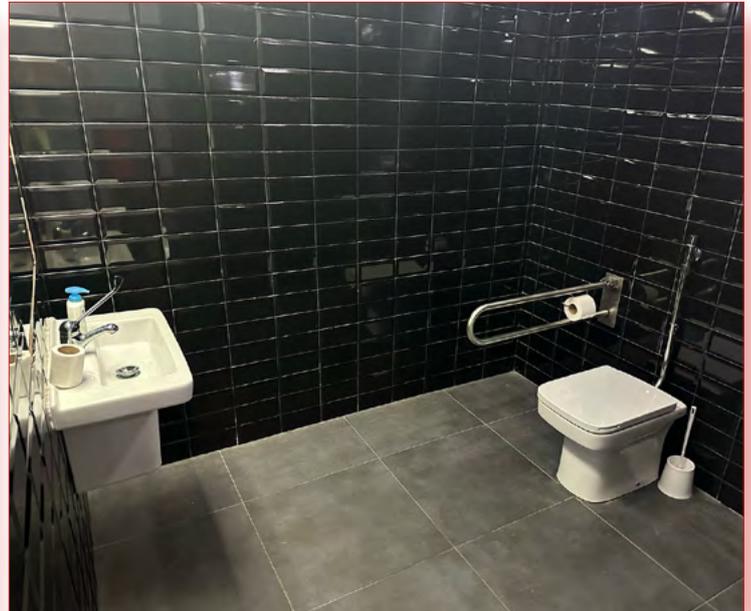
- ✓ Cabina sin señalizar con el SIA.
- ✓ Acceso a través de puerta corredera con hueco libre de paso mínimo de 80 cm.
- ✓ No cuenta con cerrojo, tampoco con indicativo de ocupado o libre.
- ✓ Inodoro con barra de apoyo abatible en uno de sus lados.
- ✓ Espacio de transferencia lateral mínimo de 80 cm a cada uno de sus lados.
- ✓ Lavabo sin pie.
- ✓ Grifo mono mando largo.
- ✓ Espacio de giro libre de obstáculos de 150 cm de diámetro.
- ✓ No existe llamada de emergencia en caso de caída.

Puerta de acceso al baño adaptado

Baño accesible

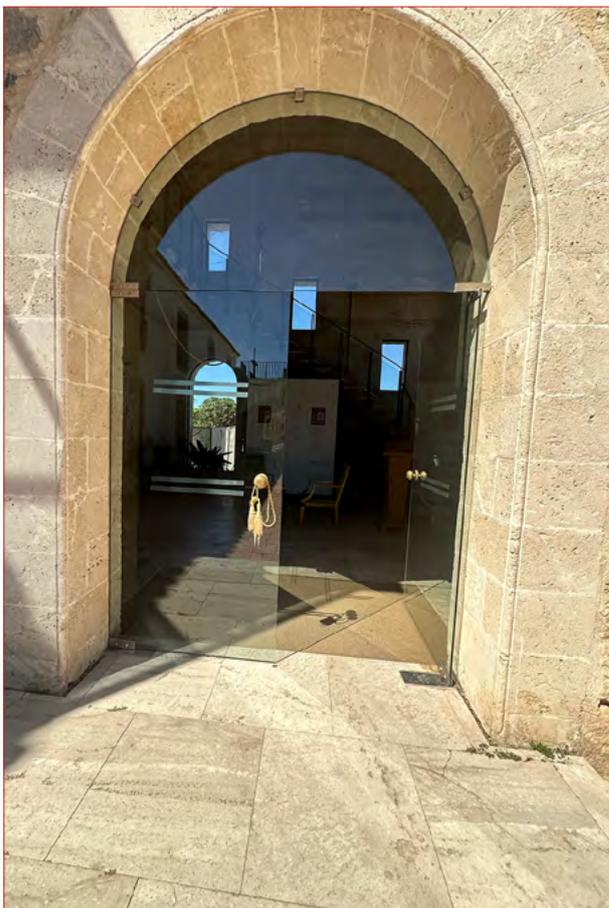
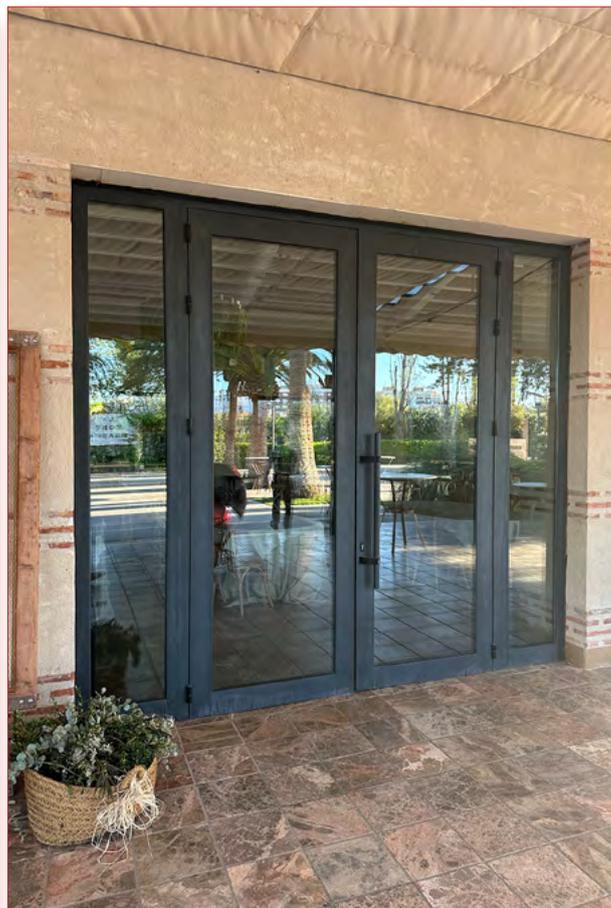
- ✓ Existen puertas de cristal en distintos salones sin señalización visual o con señalización con poco contraste cromático.

Señalización visual con poco contraste con el fondo

Puerta de cristal sin señalización visual

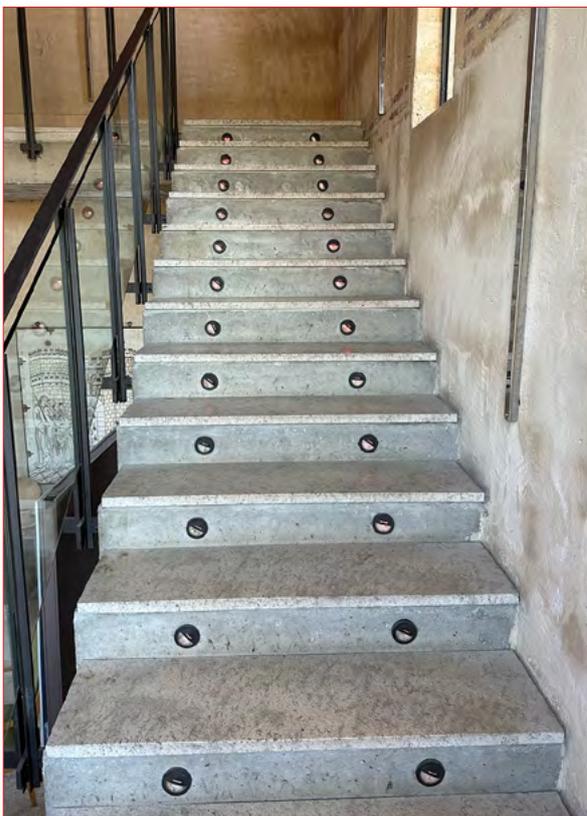
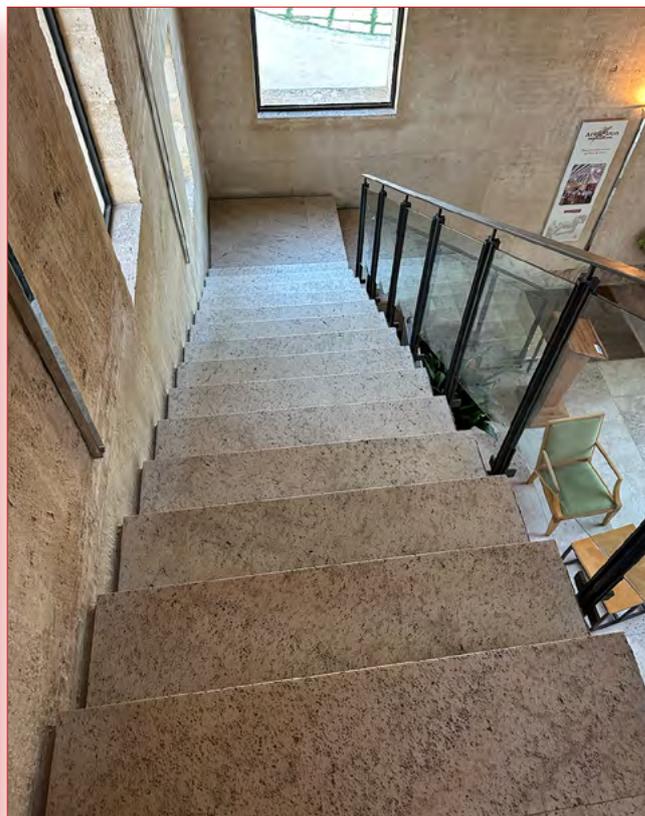
- ✓ Las escaleras del edificio de La Torre tienen barandilla a uno de sus lados.
- ✓ Los peldaños están retroiluminados en la tabica.
- ✓ No cuentan con contraste cromático que pueden provocar caídas a la hora de bajar de las personas con baja visión.

Escaleras retroiluminadas

Peldaños sin contraste cromático

- » Colocar pavimento podo táctil al inicio y final de cada tramo de escaleras. Además, cada peldaño debe contar con franja del mismo tipo. Esta señalización podo táctil debe contrastar cromáticamente con el fondo. De esta forma se facilita la accesibilidad a personas con baja visión o personas ciegas usuarias de bastón blanco.

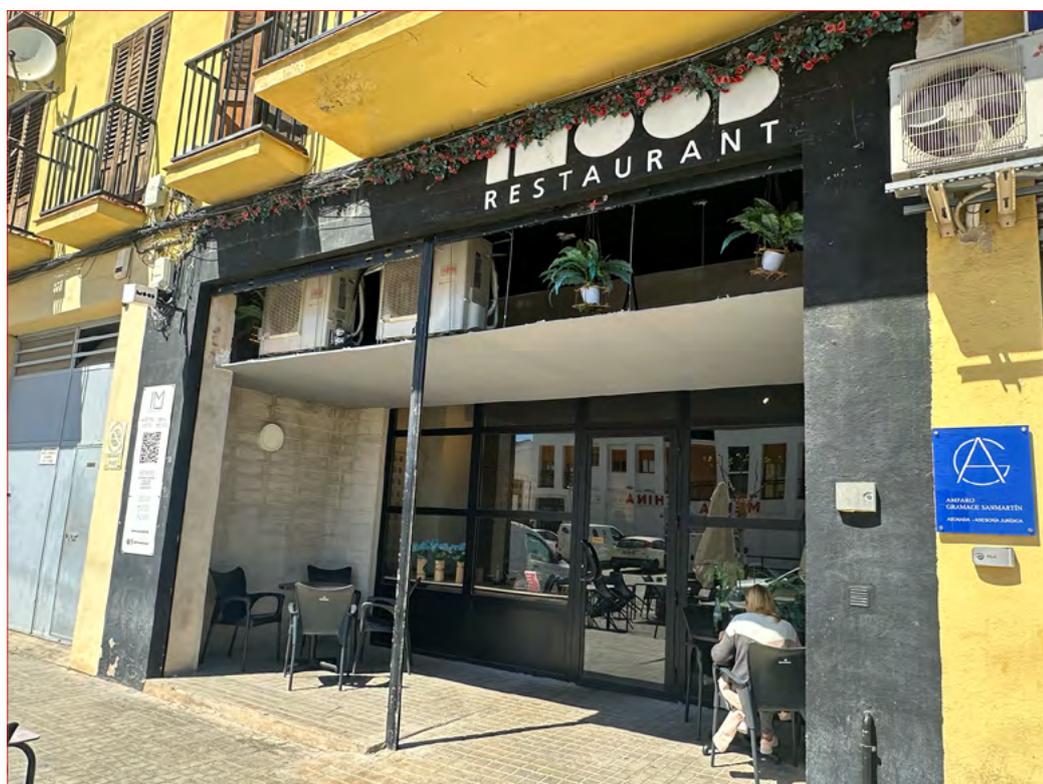
- ✓ Acceso a través de rampa de leve pendiente.
- ✓ Puerta abatible hacia el exterior con hueco libre de paso mínimo de 80 cm.

Acceso al local

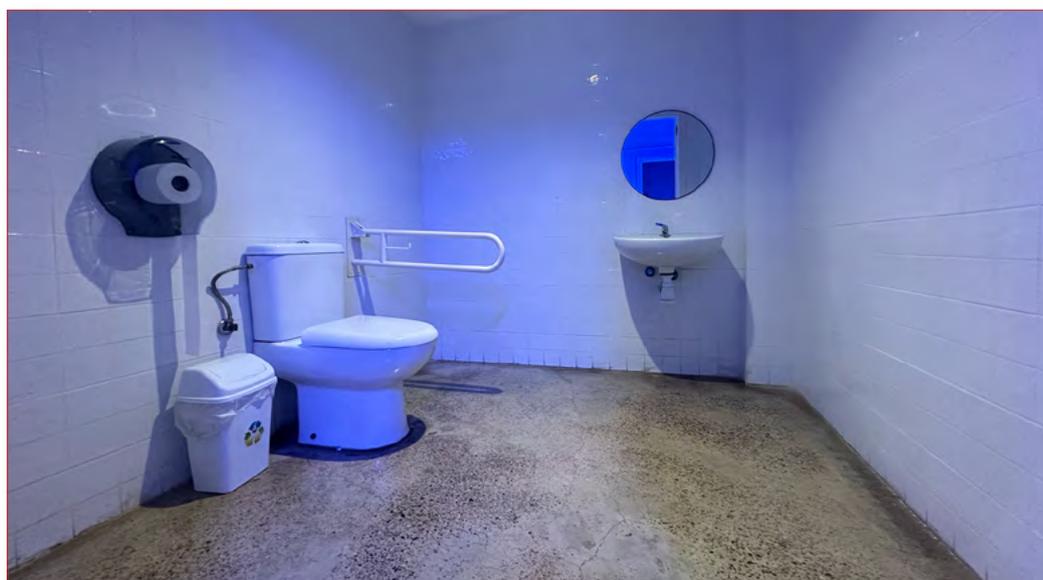
- ✓ Puerta abatible hacia el exterior.
- ✓ Inodoro genérico con barra de apoyo abatible a uno de sus lados, siendo aconsejable tener a ambos lados.
- ✓ Espacio de transferencia lateral mínimo de 80 cm a ambos lados del inodoro.
- ✓ Lavabo sin pie.
- ✓ Grifo mono mando corto.
- ✓ Espejo colocado fuera de la zona de visión desde una silla de ruedas.
- ✓ Luz fija.
- ✓ Zona con espacio libre de obstáculos mínimo de 150 cm de diámetro.
- ✓ No existe sistema de llamada de emergencia.

Interior del baño

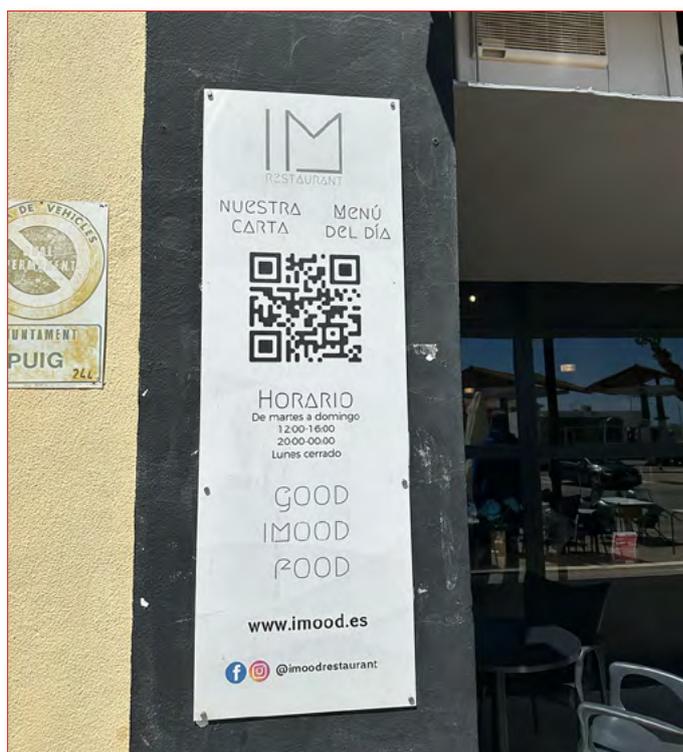
- ✓ El establecimiento tiene junto a la entrada con un código QR desde el cual se accede a su carta digital. Utilizando el lector de pantalla se observa que no se utilizan herramientas que faciliten la accesibilidad a personas ciegas o con baja visión como una estructura por encabezamientos o utilizar texto alternativo en aquellas imágenes que ofrecen información importante como los alérgenos.

Código QR de acceso a la carta

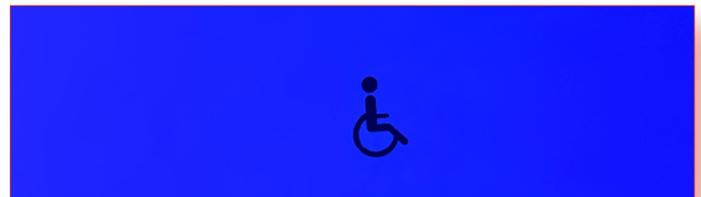
- ✓ El restaurante cuenta con señalización con pictogramas en el baño.

Pictograma SIA en el aseo

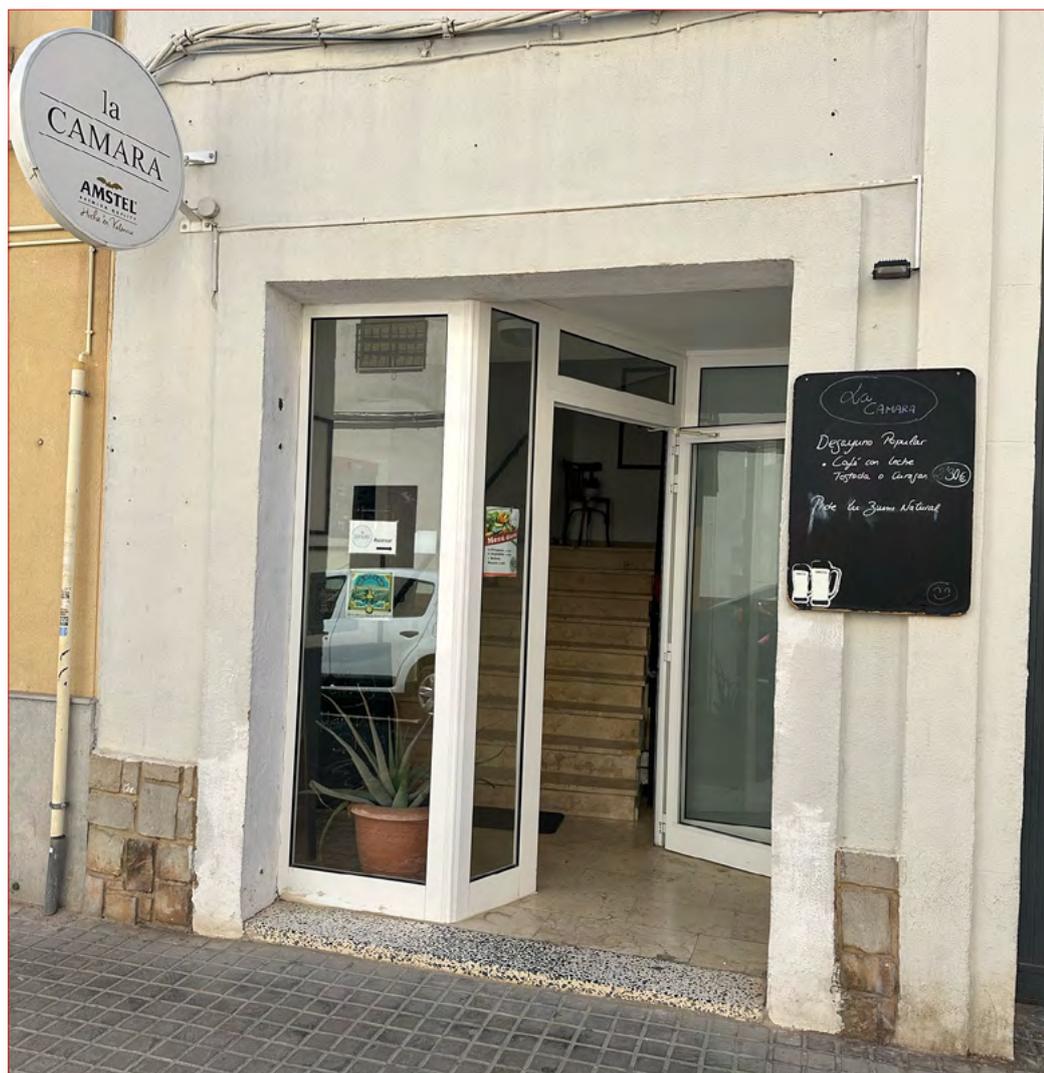
- ✓ El Restaurante cuenta con señalización exterior junto a la entrada.

Señalización identificativa en la entrada principal del bar

- » Formar al personal del restaurante en trato y atención a personas con discapacidad para poder ofrecer una experiencia más gratificante y satisfactoria a los clientes con necesidades de accesibilidad.

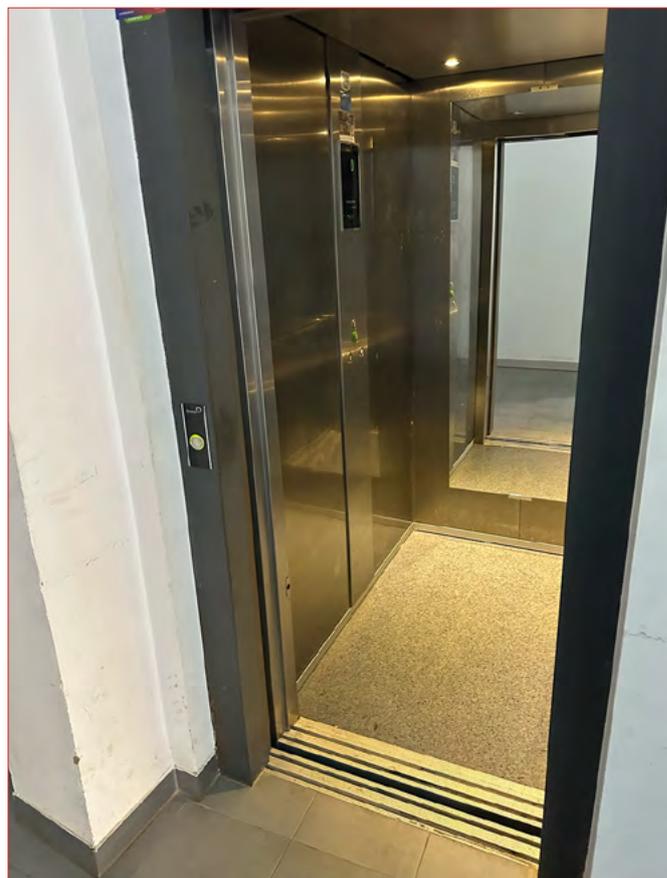
- ✓ El restaurante se encuentra ubicado en la planta primera del edificio.
- ✓ Cuenta con ascensor como itinerario accesible a las escaleras.
- ✓ Medidas del ascensor:
  - Puerta con hueco libre de paso mínimo de 80 cm.
  - Dimensiones interiores de la cabina de 110 cm de ancho y 140 cm de longitud.
- ✓ Puerta de acceso al restaurante abatible hacia el exterior con hueco libre de paso de 80 cm.

Ascensor
