# Plan Estratégico de Turismo Accesible El Puig de Santa Maria 2024

# Índice Plan estratégico de Turismo accesible El Puig de Santa Maria

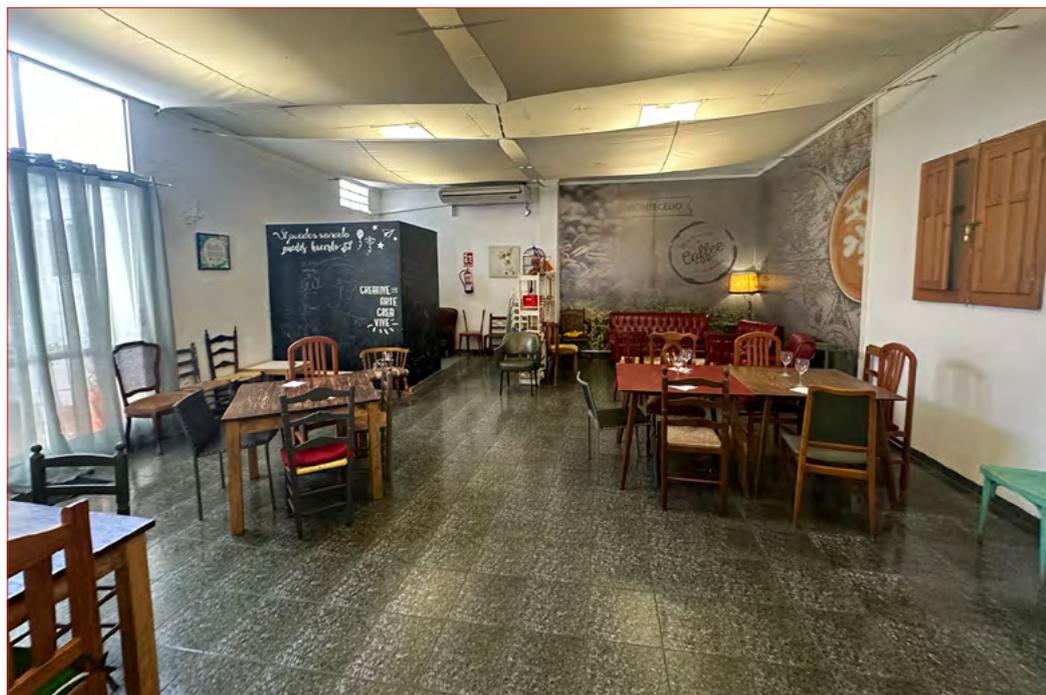
- ✓ Óptima movilidad en el interior.
- ✓ Salón muy amplio con zonas de giro libres de obstáculos superiores a 150 cm.

Salón con grandes espacios

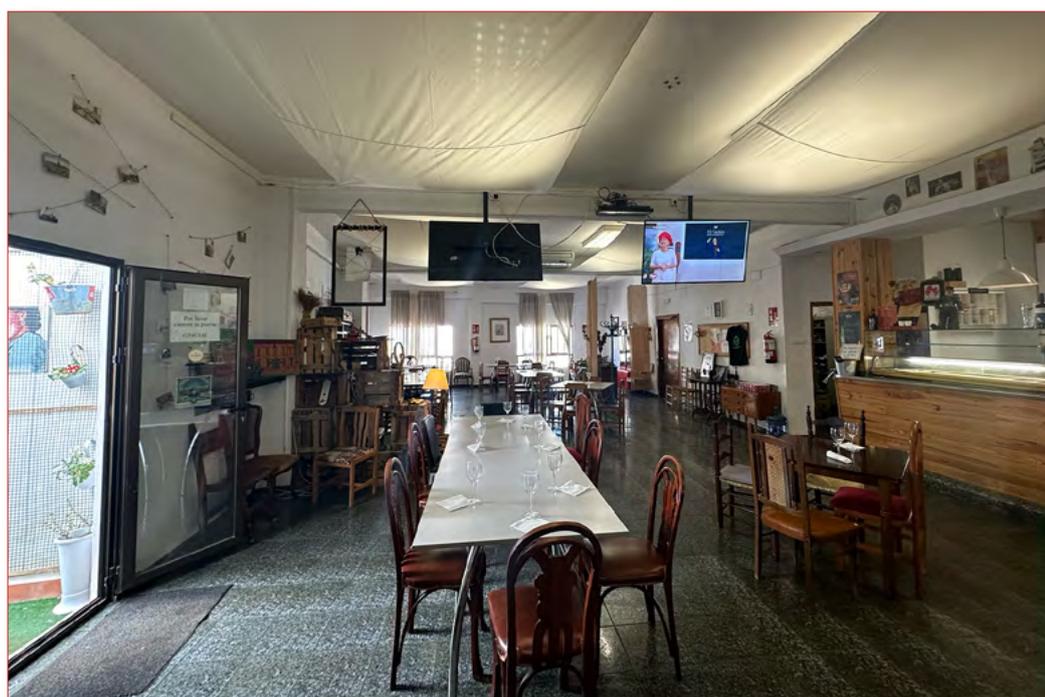
- ✓ Las mesas son de distintos tipos, algunas de ellas cuentan con travesaño que limitan la movilidad. Otras, por el contrario, permiten el acceso frontal en silla de ruedas disponiendo de un hueco inferior libre mínimo de 70 cm.
- ✓ Sillas con respaldo y sin reposabrazos, por lo que dificulta la maniobra de sentarse y levantarse de personas con movilidad reducida o personas mayores.

Distinto tipo de mobiliario

- » Contar con alguna silla con respaldo y reposabrazos para facilitar la accesibilidad a todas las personas.

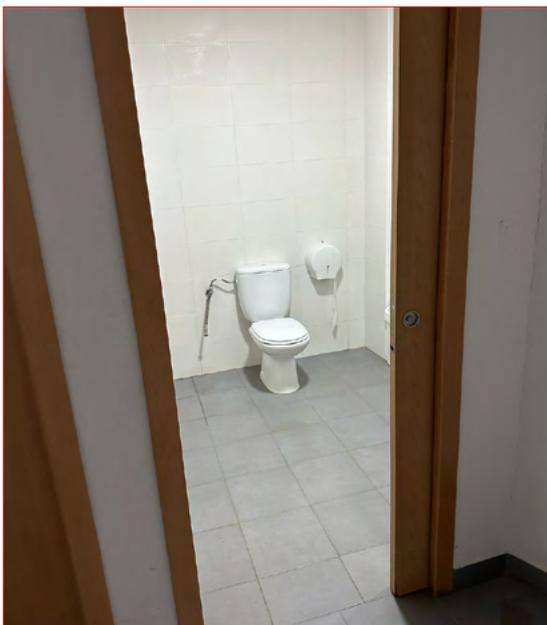
- ✓ Situada en el baño femenino.
- ✓ Puerta corredera con hueco libre de paso de 90 cm.
- ✓ Cuenta con sistema de apertura desde el exterior.
- ✓ Inodoro genérico sin barras de apoyo.
- ✓ Espacio de acercamiento lateral mínimo de 80 cm.
- ✓ Lavabo sin pie.
- ✓ Grifo pulsador.
- ✓ Espacio de giro libre de obstáculos de 150 cm de diámetro.
- ✓ No dispone de sistema de llamada de emergencia.

Puerta de acceso al WC

- » Colocar barras de apoyo a ambos lados del inodoro, siendo como mínimo abatible la del lado de acercamiento.
- » Colocar kit de llamada de emergencia que pueda ser activado desde cualquier punto del baño. En su defecto, colocar en la parte interior de la puerta el número de teléfono del restaurante para poder comunicarse con el personal y pedir ayuda.
- » Señalar con pictograma SIA (símbolo internacional de accesibilidad) la entrada del baño.
- » Ver anexo 2, propuesta de soluciones.

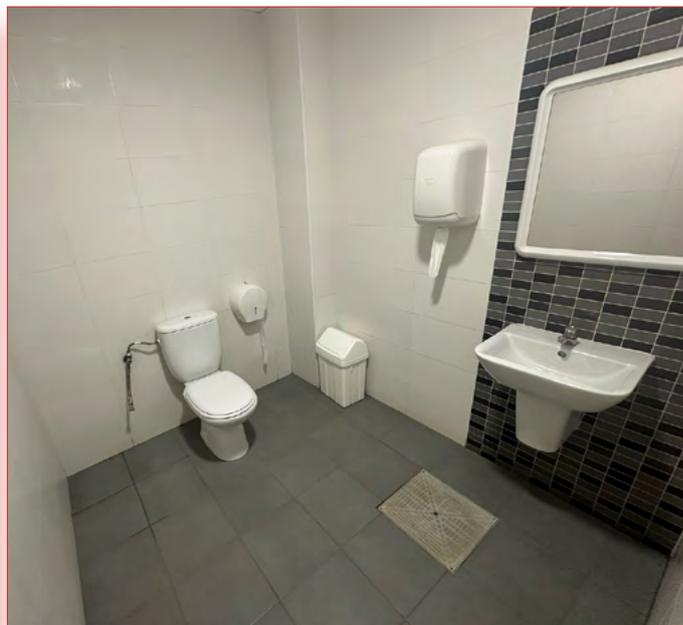
Interior del baño femenino en la planta baja

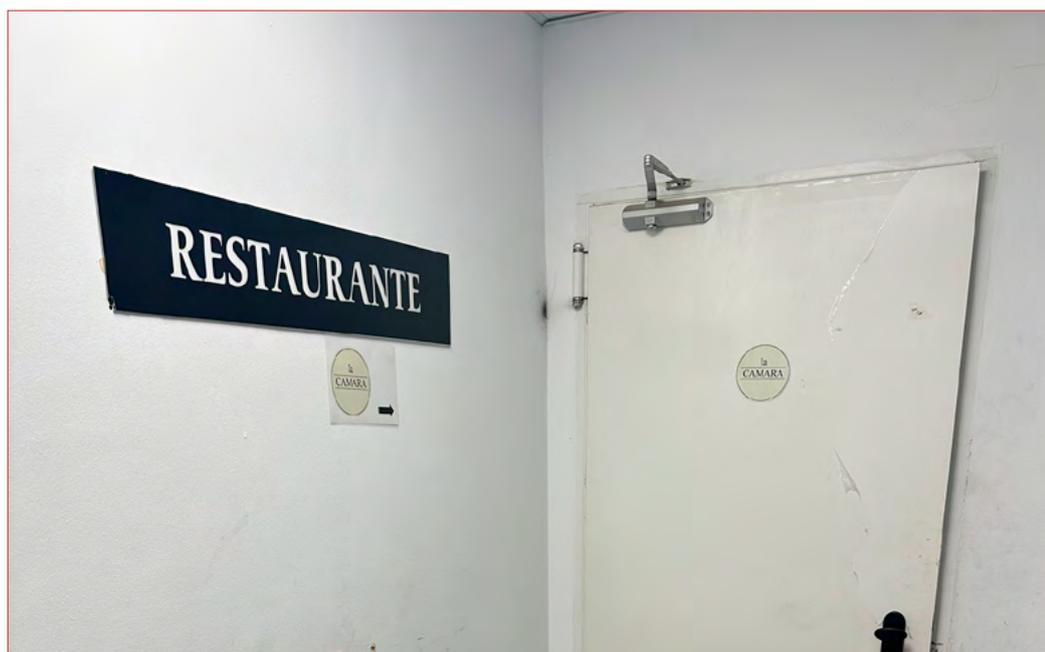
- ✓ El ascensor cuenta con botonera interior en braille.
- ✓ A la salida del ascensor, junto a la puerta de entrada hay un panel que indica que hay un restaurante. Debajo un cartel con el nombre del restaurante y una flecha direccional indicando hacia la puerta.
- ✓ Esta información es únicamente visual.

Señalización en el rellano de la escalera

- » Complementar esta señalización con braille, relieve y pictograma universal para facilitar la accesibilidad a esta información a todas las personas.

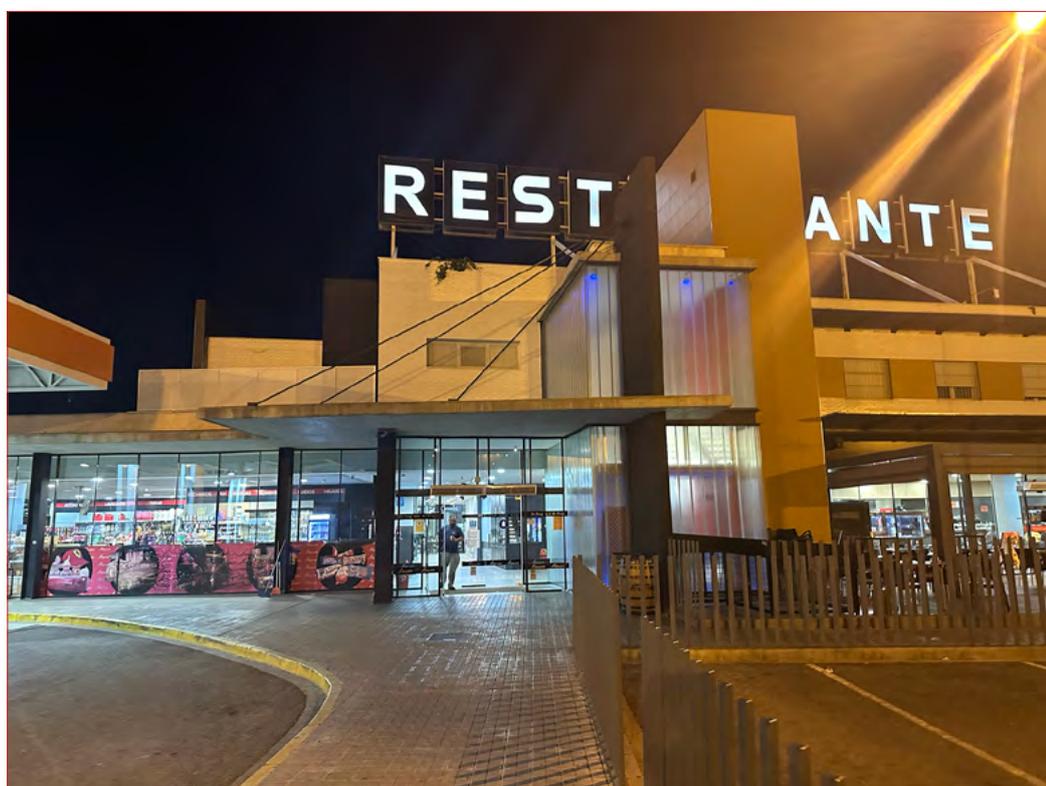
- ✓ El establecimiento está señalizado con grandes letras retroiluminadas en la parte superior del edificio que contrastan cromáticamente con el panel que las contiene.

Letronas identificativas del recurso

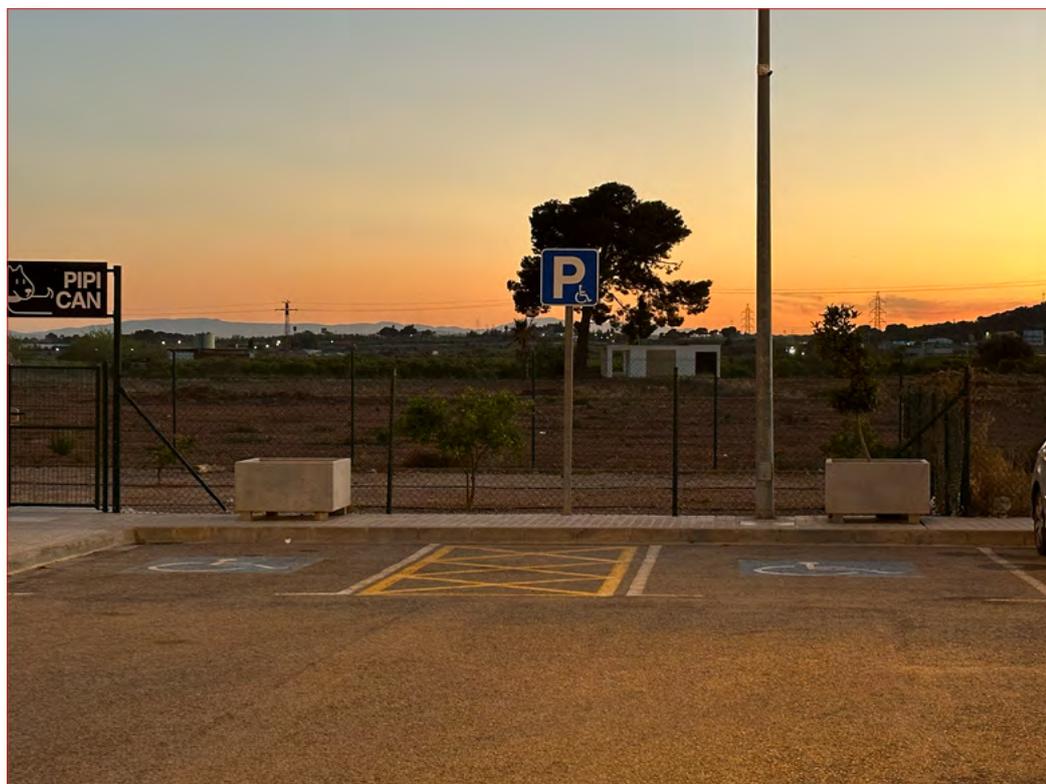
- ✓ Existen 3 plazas de aparcamiento en batería.
- ✓ Dos de estas plazas, situadas contiguas, cuentan con señalización horizontal y vertical.
- ✓ La otra plaza únicamente tiene señalización horizontal.
- ✓ Sus medidas corresponden con las marcadas por normativa.

Plazas de aparcamiento adaptadas contiguas

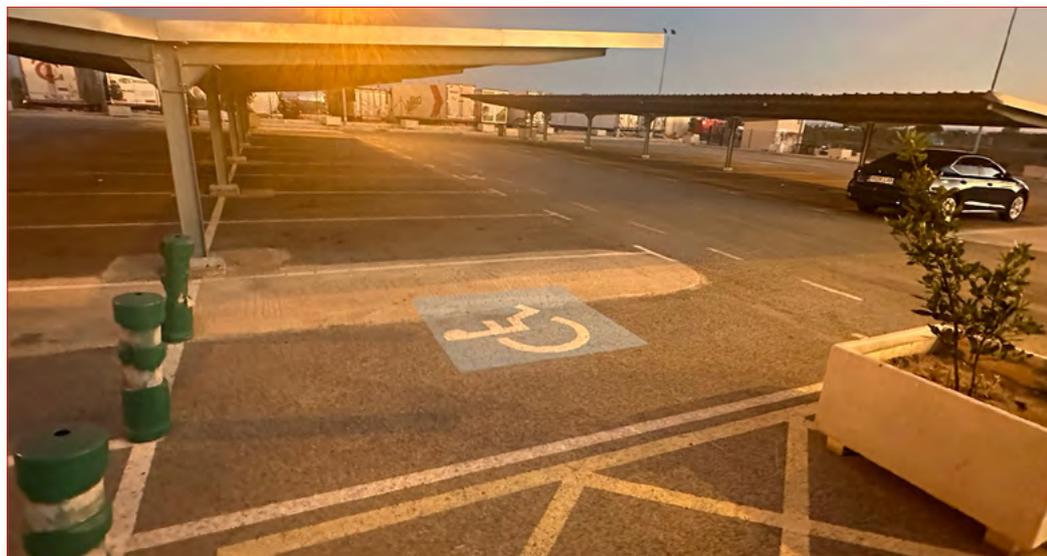
Plaza de aparcamiento para PMR

» Colocar la placa de señalización horizontal junto a la plaza de aparcamiento reservada para PMR que carece de ella.

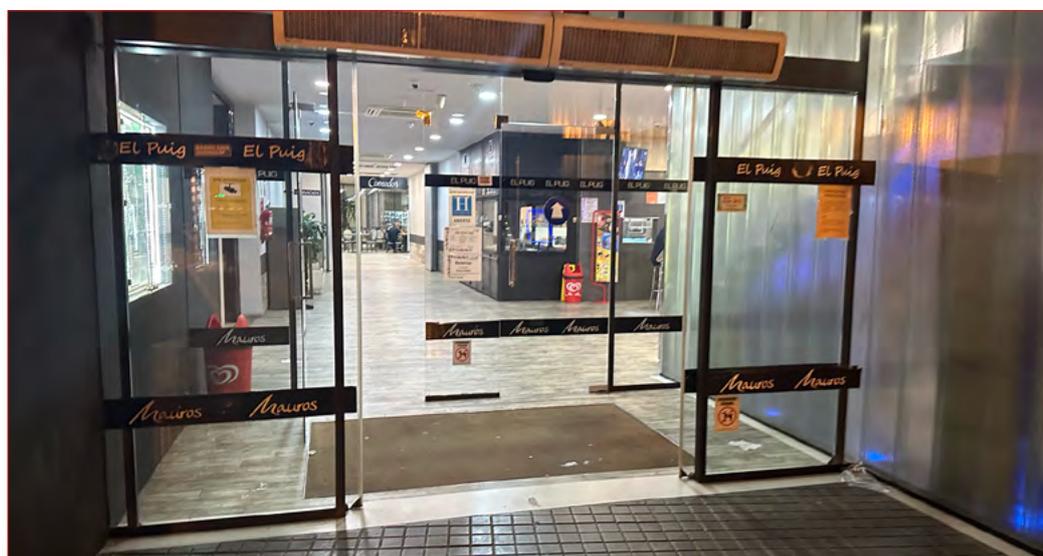
- ✓ Acceso a cota cero.
- ✓ Puerta acristalada corredera automática con hueco libre de paso superior a 80 cm.

Acceso al restaurante

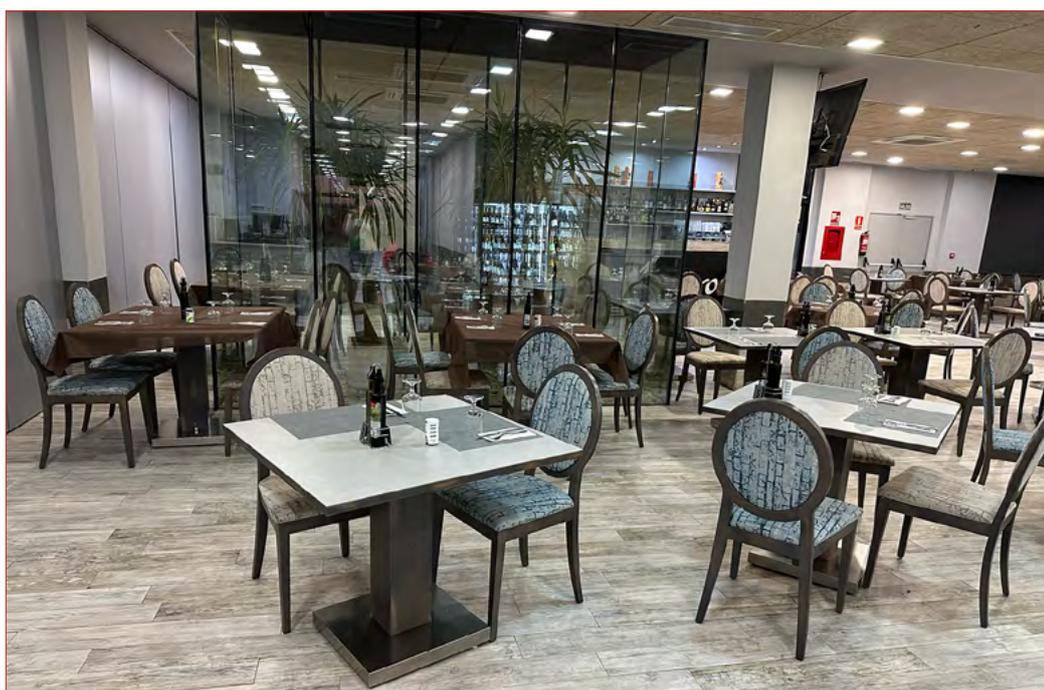
- ✓ El restaurante cuenta con mesas que permiten acercamiento frontal en silla de ruedas.
- ✓ Sillas con respaldo y sin reposabrazos.

Interior del comedor

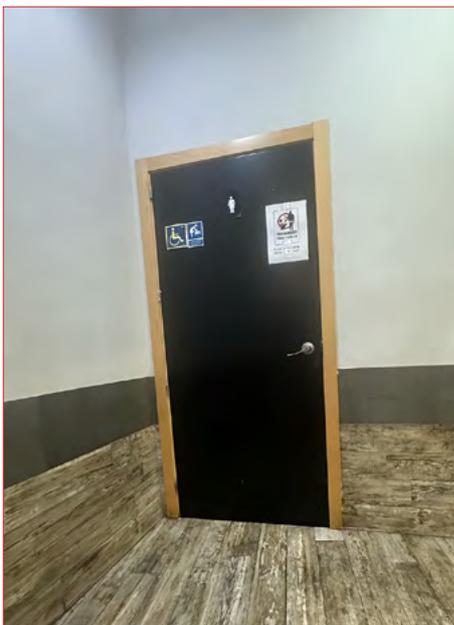
- ✓ El establecimiento cuenta con una cabina de baño identificada con el SIA en el baño femenino.
- ✓ Acceso a través de puerta abatible hacia el exterior cho hueco libre de paso de 80 cm.
- ✓ Inodoro genérico con barras abatibles a ambos lados.
- ✓ Espacio de transferencia lateral superior a 80 cm en ambos lados.
- ✓ Lavabo sin pie.
- ✓ Grifo mono mando largo.
- ✓ Espejo colocado a una altura superior a 90 que limita la visibilidad de las personas usuarias de silla de ruedas.
- ✓ No existe sistema de llamada de emergencia en caso de caída.

Puerta de acceso al baño adaptado

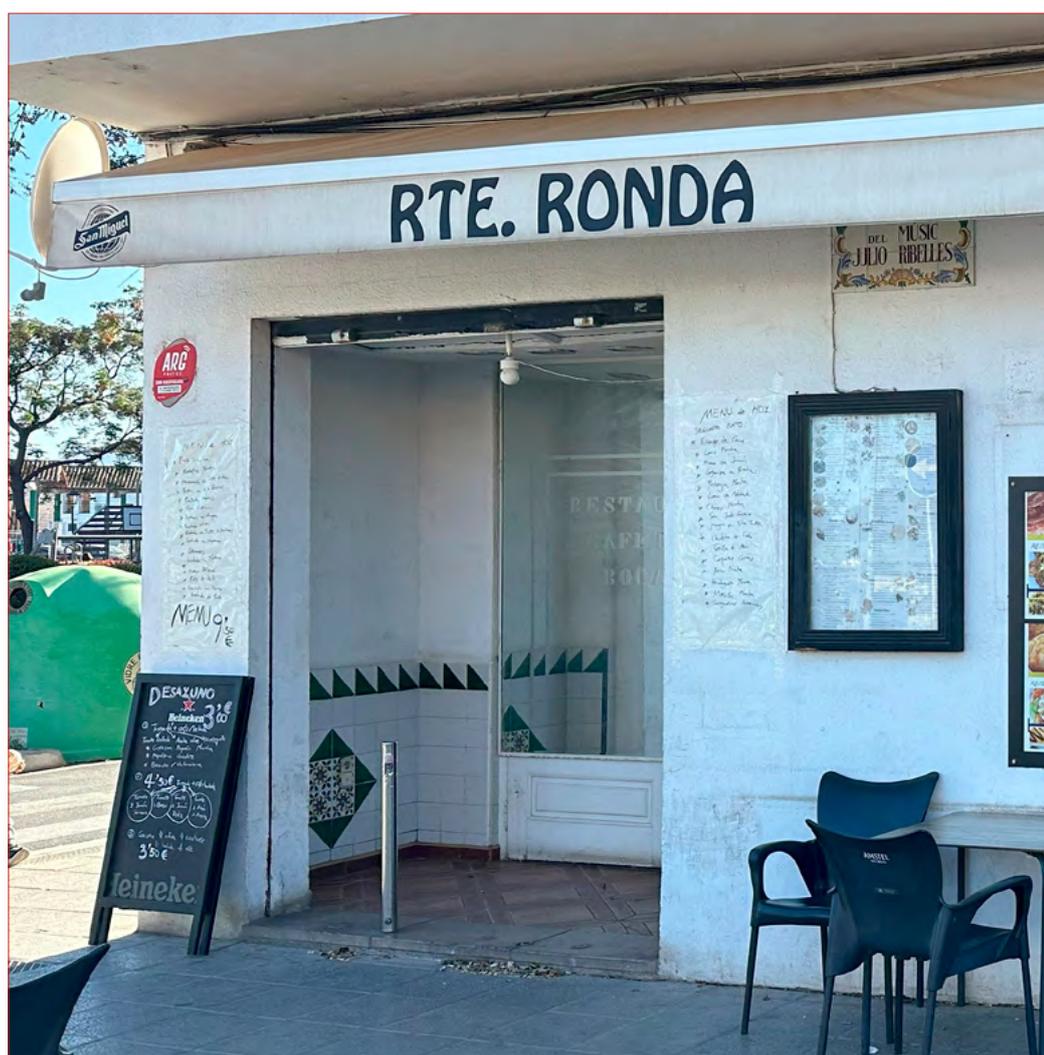
- ✓ La entrada tiene un escalón de 7 cm de altura.

Entrada del restaurante

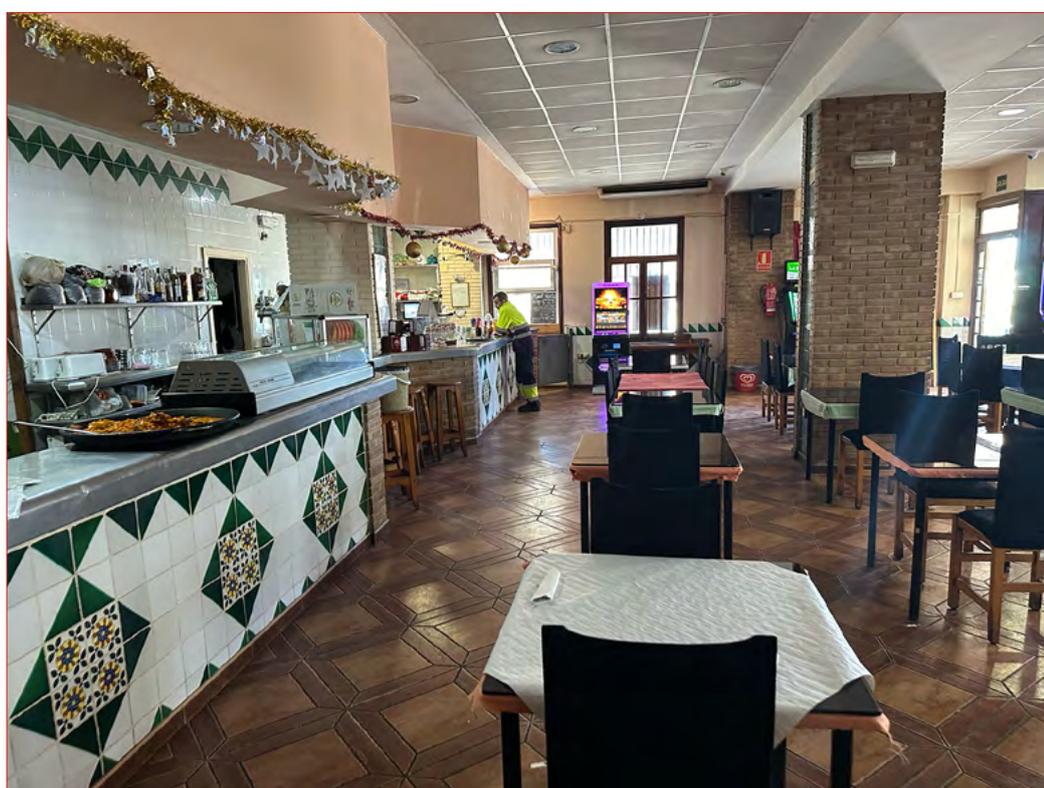
- ✓ El restaurante no tiene barra de bar con espacio adaptado para PMR.

Barra sin adaptar

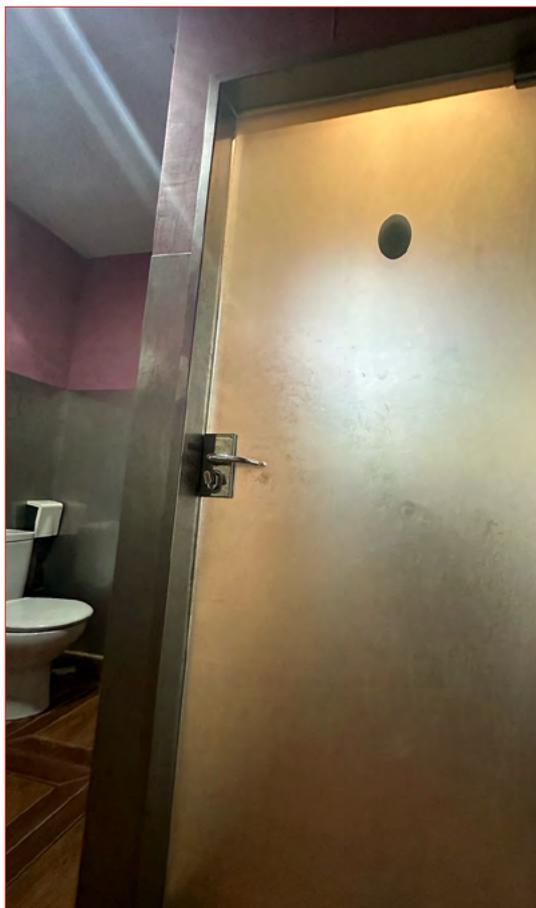
- ✓ El restaurante cuenta con una cabina de baño para personas con movilidad reducida.
- ✓ Cabina sin señalizar con el SIA.
- ✓ Puerta abatible hacia el interior con hueco libre de paso de 80 cm.
- ✓ La puerta tiene sistema de apertura desde el exterior.
- ✓ Inodoro genérico con barra de apoyo abatible en el lado de transferencia lateral. No existe en el lado contrario.
- ✓ Espacio de transferencia mínimo de 80 cm.
- ✓ Lavabo con pie que impide el acercamiento frontal en silla de ruedas.
- ✓ Grifo monomando.
- ✓ Espacio de giro libre de obstáculos inferior a los 150 cm de diámetro recomendados.
- ✓ No hay sistema de llamada de emergencia.

Acceso al baño para PMR

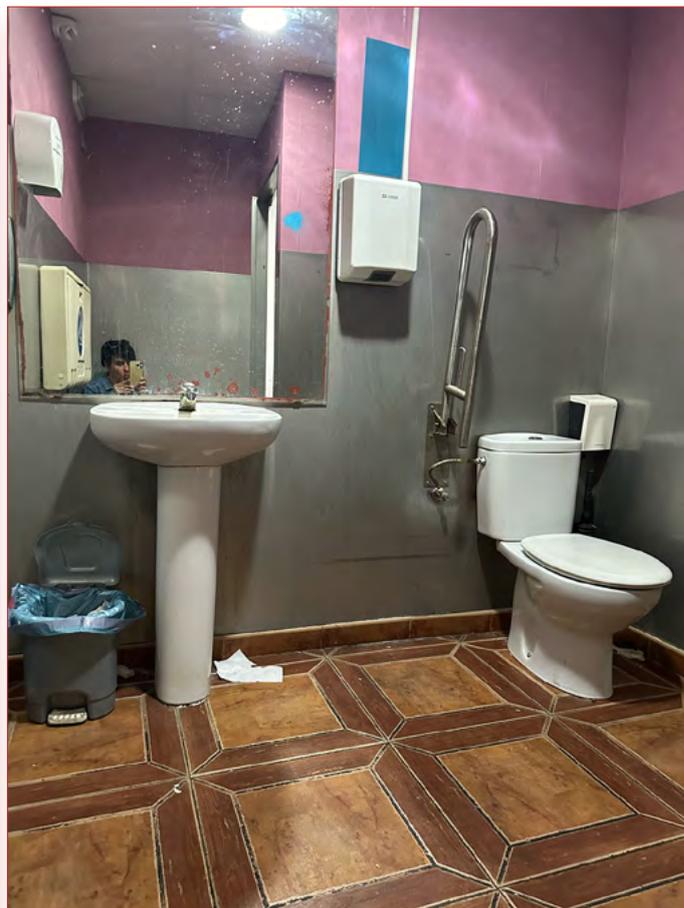
Interior de baño para PMR

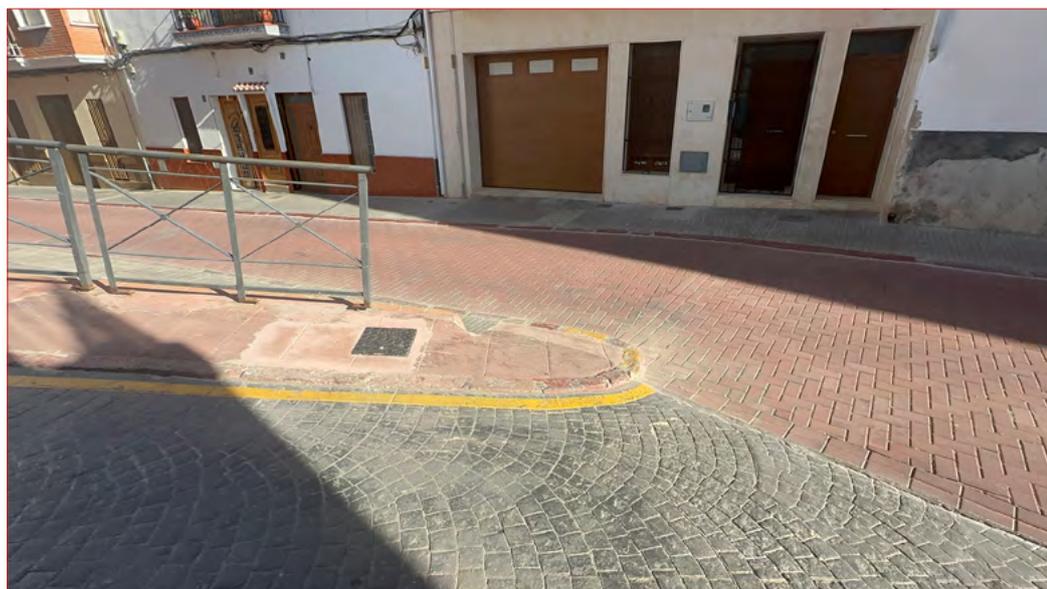
- ✓ En esta calle más adelante, en calle Mayor 21, punto 4 de la ruta. Itinerario de iguales características al tramo anterior.
- ✓ Continuando por la calle Mayor, se llega al cruce de la calle doctor Fleming. Hay un tramo con curva con pendiente donde puede ser necesaria ayuda de un acompañante en caso de usuarios de silla de ruedas. Hay barandilla en uno de los lados para facilitar la movilidad por el tramo con pendiente.

Tramo de curva con pendiente

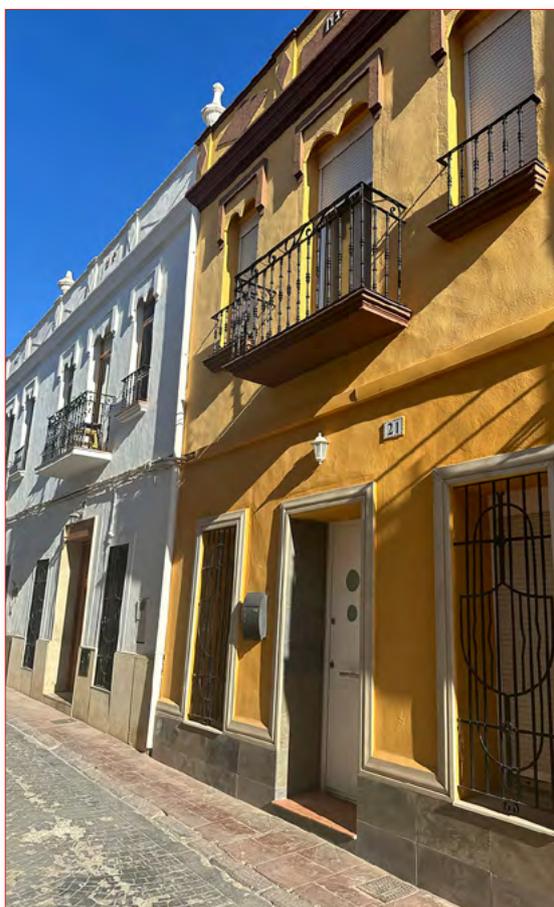
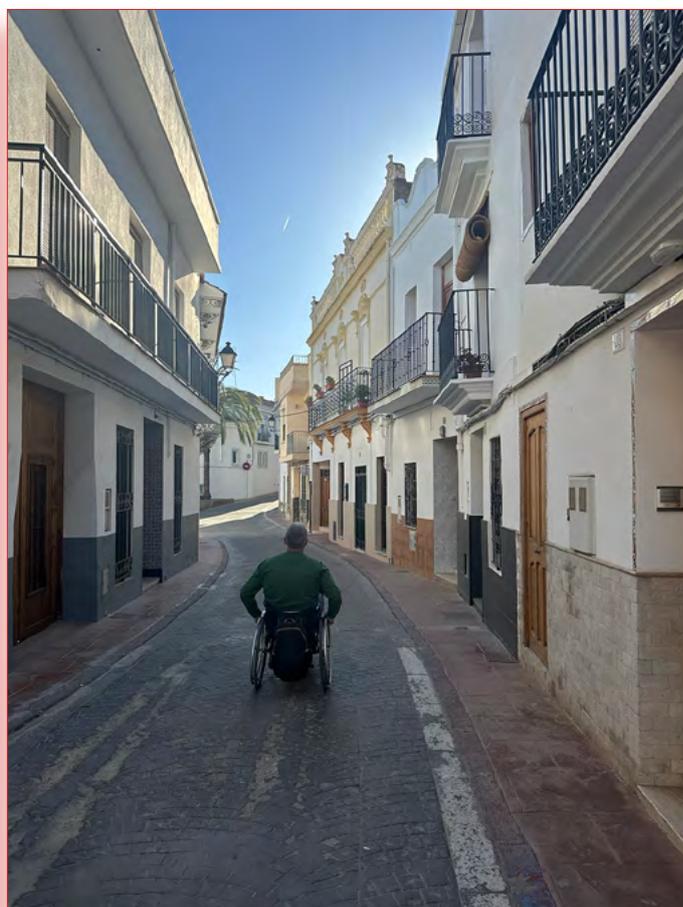
- ✓ El itinerario continúa por la calle Dalt. Calle de hormigón impreso con pequeño resalte que diferencia la acera de la calzada, en distinto color las aceras.
- ✓ En la visita no se encuentra el punto siguiente de la audioguía, el punto 5, o bien resulta difícil de localizar. Se pueden ir viendo alguna de las casas de esta calle pintoresca. Desde aquí al siguiente punto.

Calle Dalt

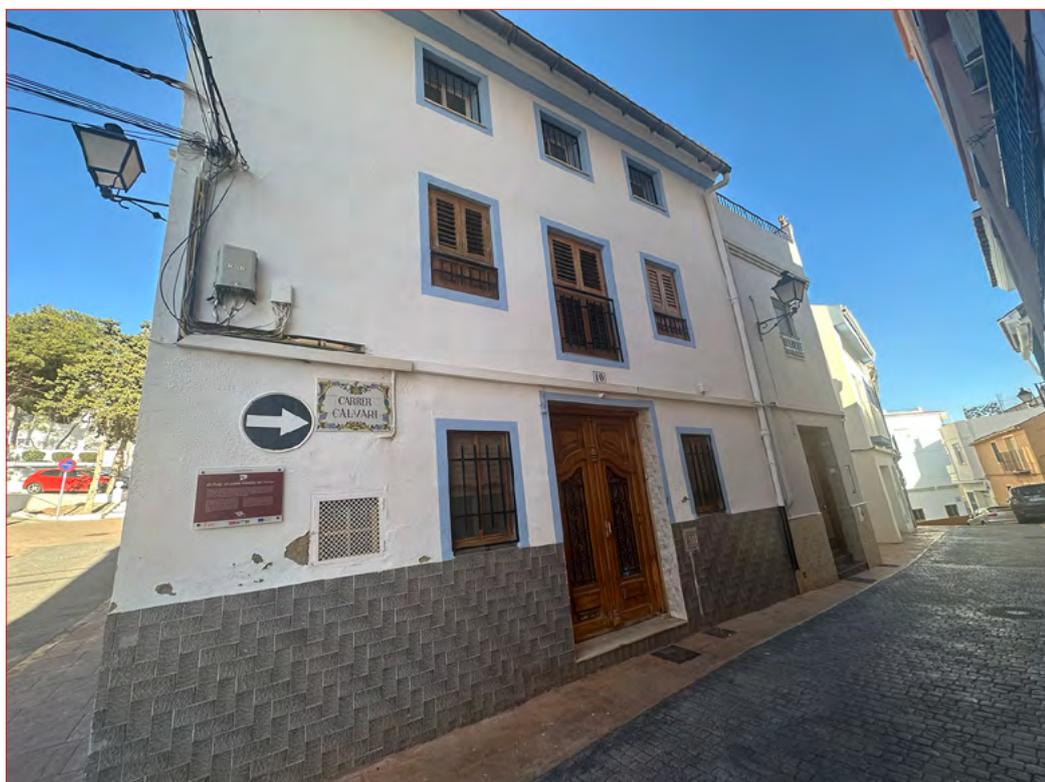
- ✓ En la calle pintor Sorolla hay que girar a la izquierda y en primera calle a la derecha hay que subir por una pequeña cuesta pronunciada, hasta llegar a la calle del Calvario, lugar donde se encuentra el punto 8 de la audioguía.

Punto 8, calle del Calvario

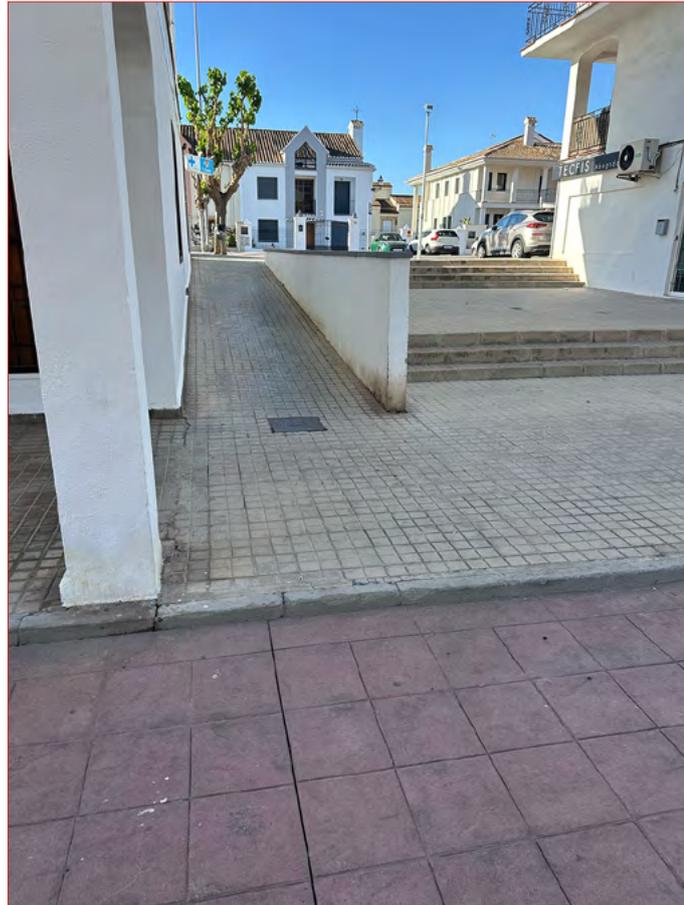
- ✓ Primera calle a la izquierda que baja a la plaza de Mariano Benlliure a través de rampa con desnivel del 9%.

Rampa de acceso a la plaza

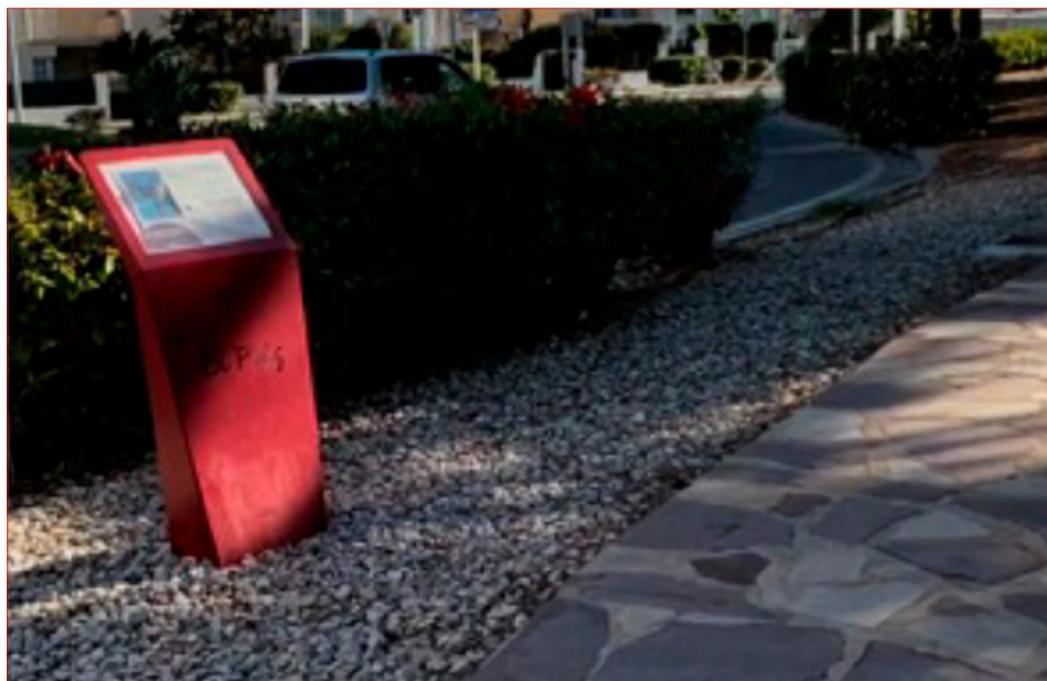
- ✓ El panel que describe esta última escultura está colocado en un espacio inferior al que hay que acceder a través de escalón y ubicado a una distancia que impide ser legible desde una silla de ruedas.

Panel fuera de la zona de alcance

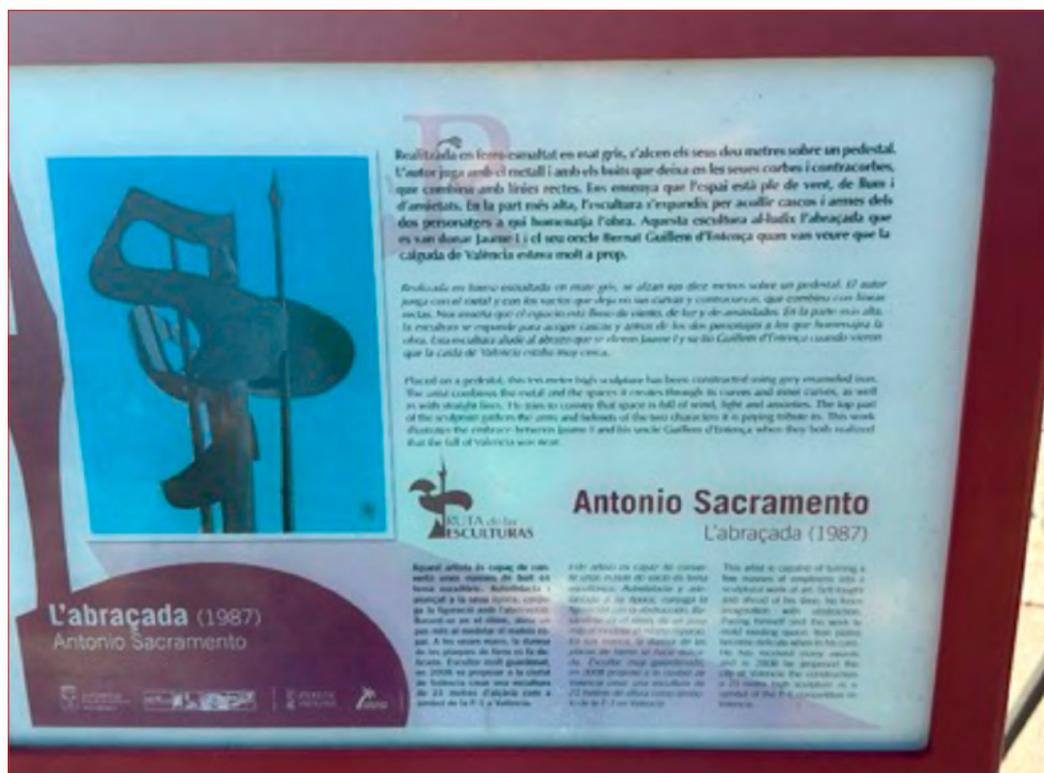
- ✓ Cada figura escultórica cuenta con un panel con información sobre la obra (autor, descripción, etc..) en 3 idiomas; catalán, castellano e inglés. El panel está acompañado de una imagen de la escultura. Estos paneles aportan la información únicamente de forma visual.

Panel de la escultura El abrazo

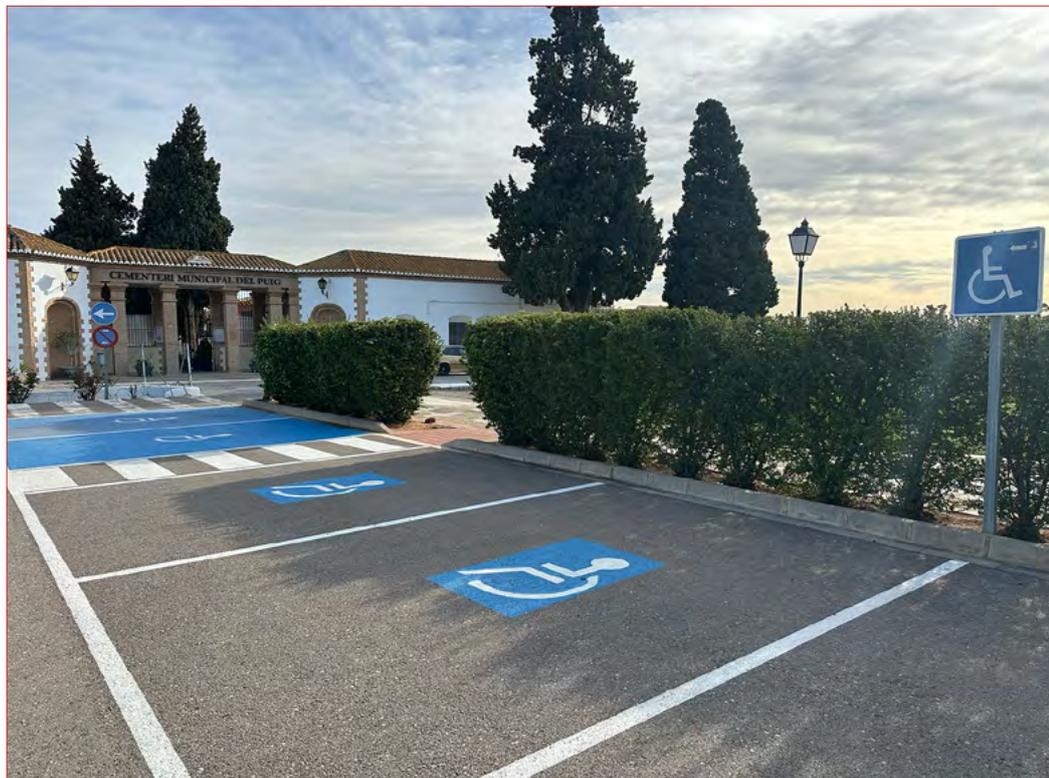
- ✓ Existen 4 plazas de aparcamiento en batería junto al cementerio de El Puig, lugar propuesto para comenzar este sendero.
- ✓ Estas plazas están señalizadas horizontal y verticalmente.
- ✓ Cuentan con dimensiones correctas y con itinerario peatonal accesible hasta el sendero.

Plazas de aparcamiento para PMR

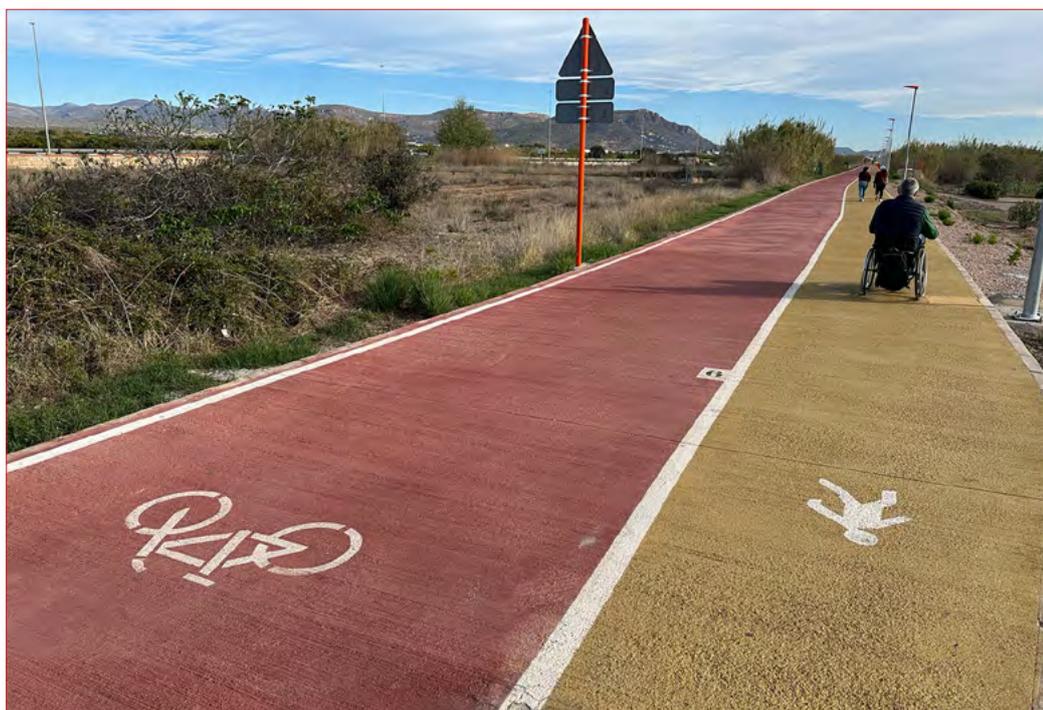
- ✓ Inicio del paseo por este pequeño tramo de la vía verde Xurra en el aparcamiento que hay junto al cementerio de El Puig.
- ✓ El sendero cuenta con pavimento asfaltado, liso y sin resaltes.
- ✓ El recorrido prácticamente no tiene desniveles.
- ✓ El sendero está dividido en dos espacios, uno por el que transcurren las bicicletas y otro por el que transitan los peatones.
- ✓ El sendero cuenta con una anchura mínima de 2,5 m entre ambos espacios.

Sendero de gran anchura

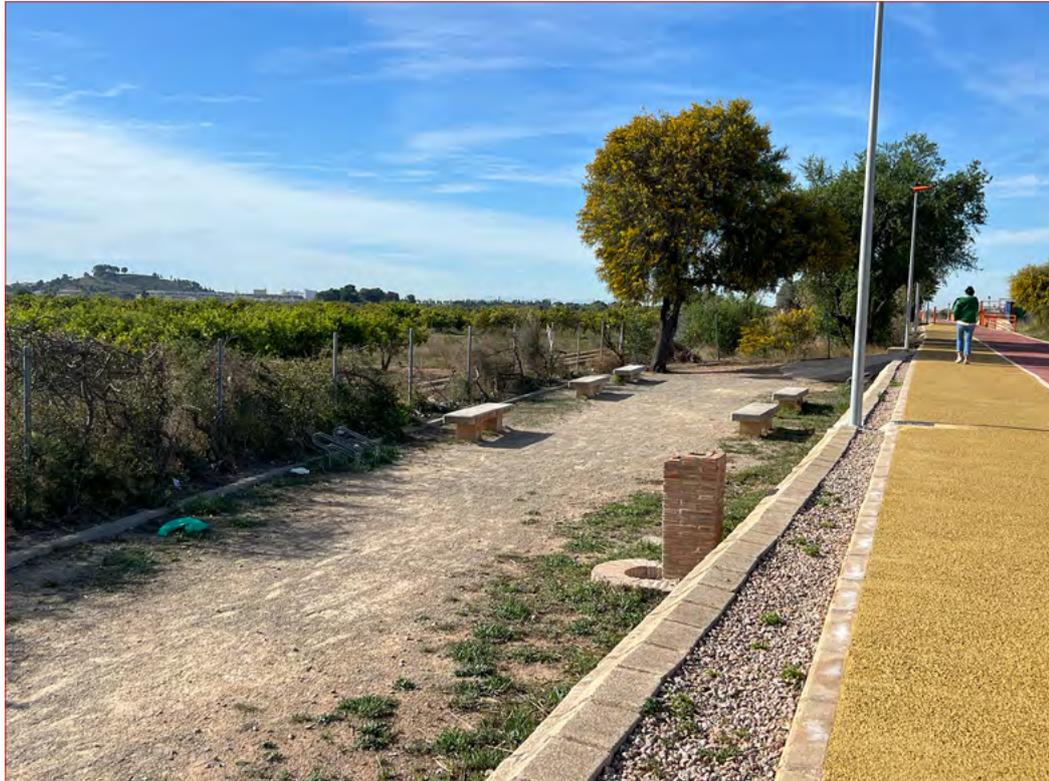
- ✓ En este tramo del recorrido hay una zona de descanso con bancos sin respaldo y sin reposabrazos, esto dificulta la accesibilidad, el descanso y la comodidad de todas las personas, no solo de las personas con movilidad reducida.

Zona de descanso

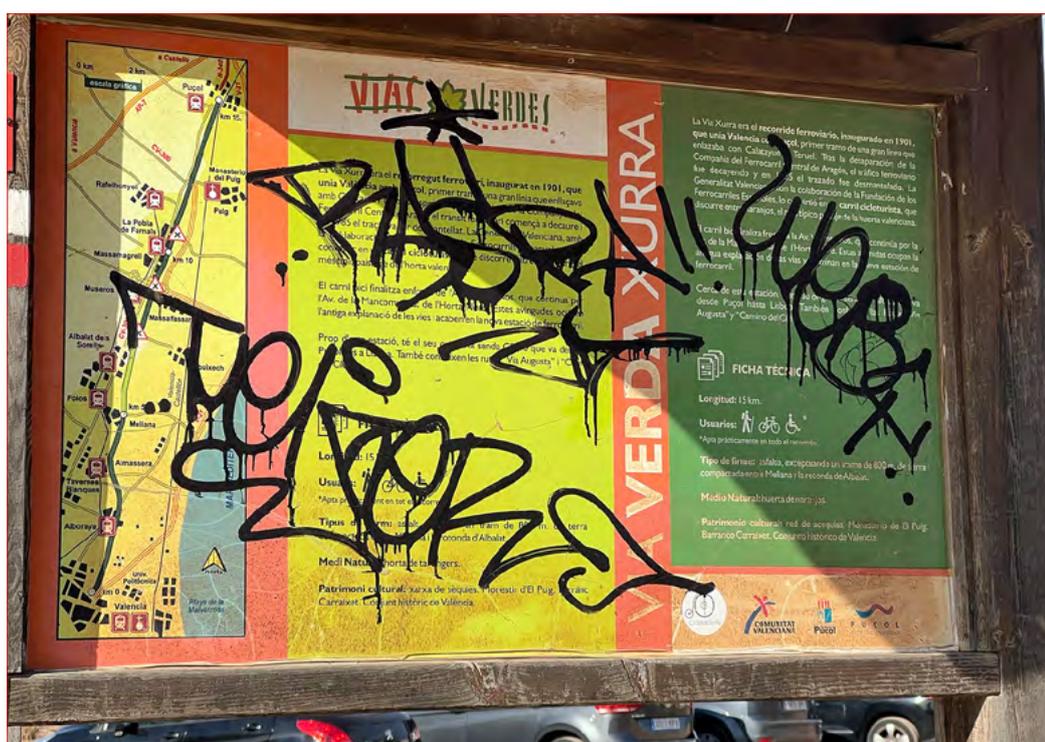
- ✓ Hay un panel de Vías Vedes con información sobre la Vía Xurra con información únicamente visual. En el momento de la visita el cartel está deteriorado por unas pinturas lo que dificulta la accesibilidad a la información.

Cartel informativo de la Vía Verde Xurra

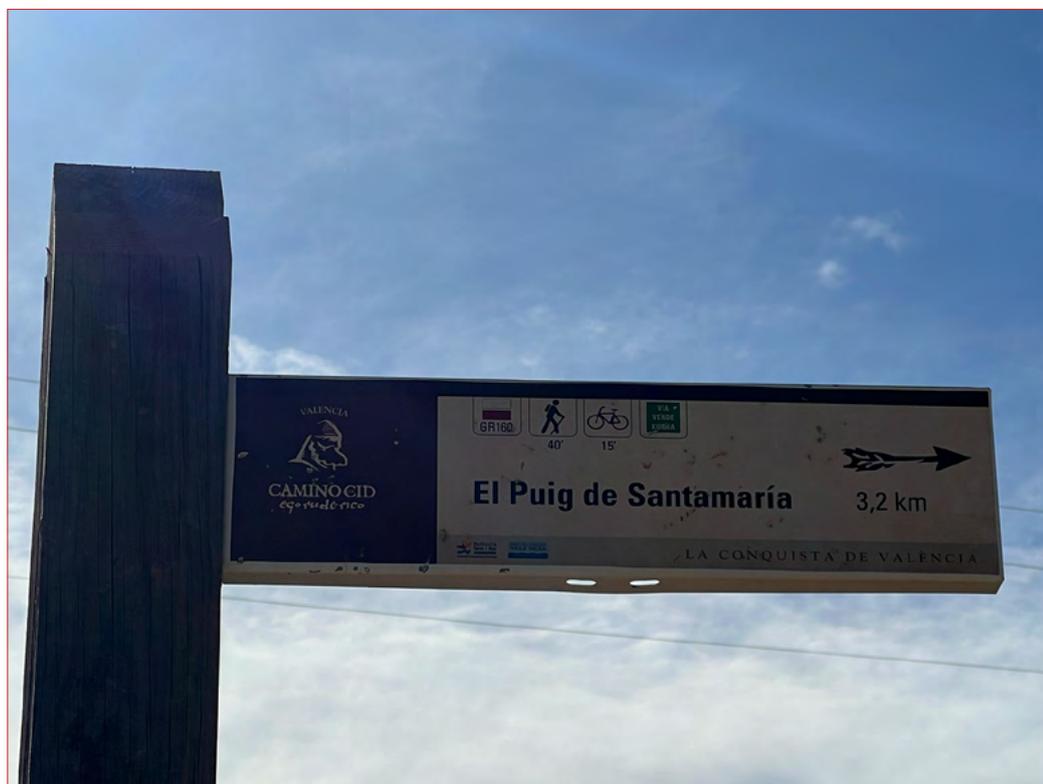
✓ Existe señalización direccional con uso de pictogramas y texto.

Señalización direccional

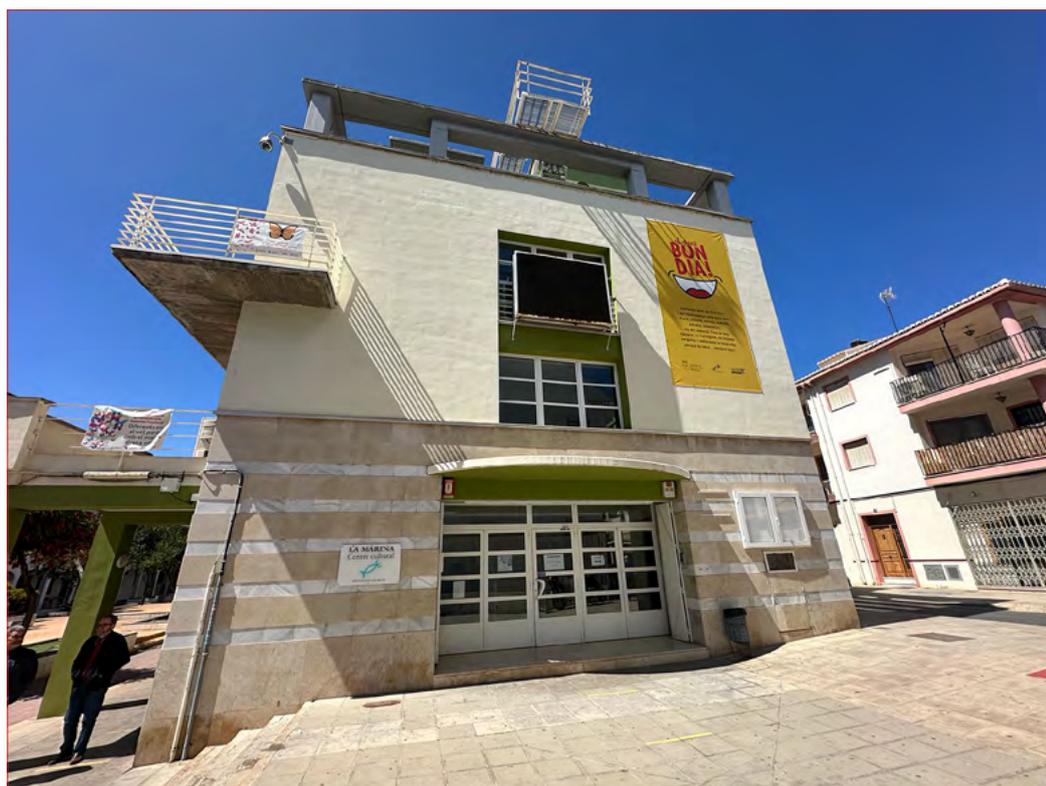
- ✓ La entrada principal al Centro Cultural tiene un escalón.
- ✓ Hay una entrada alternativa accesible por la plaza Mariano Benlliure.
- ✓ No hay indicación de que haya entrada alternativa accesible.

Entrada principal

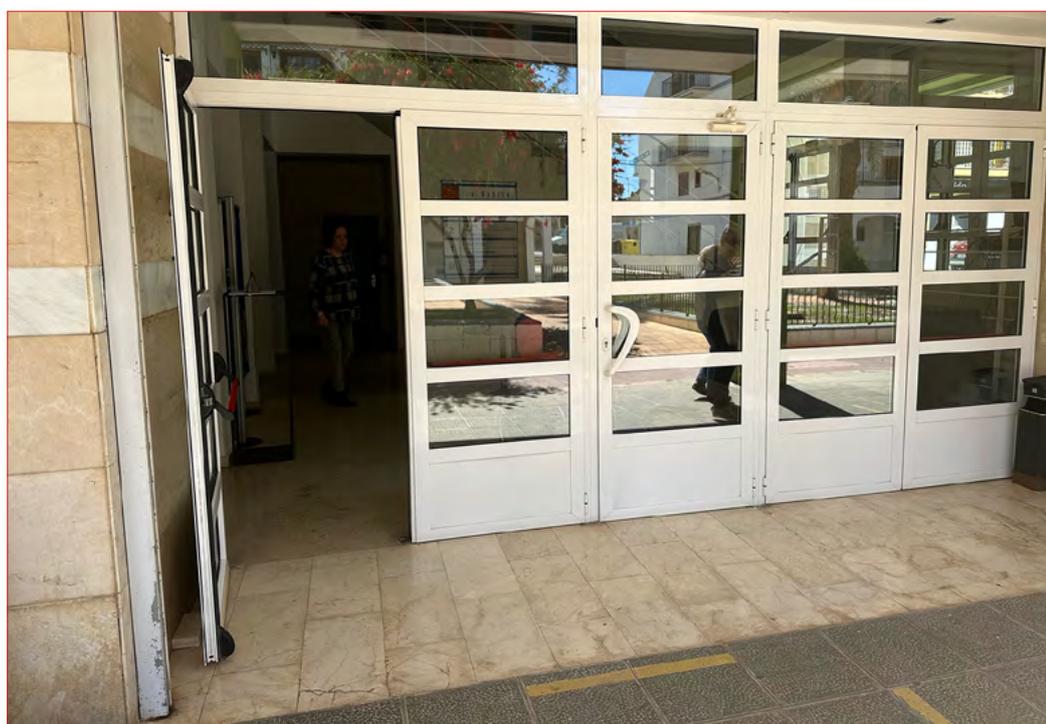
- ✓ Entrada alternativa accesible a través de varias puertas abatibles hacia el exterior con hueco libre de paso de 90 cm.

Entrada alternativa accesible
