# Plan Estratégico de Turismo Accesible El Puig de Santa Maria 2024

# Índice Plan estratégico de Turismo accesible El Puig de Santa Maria

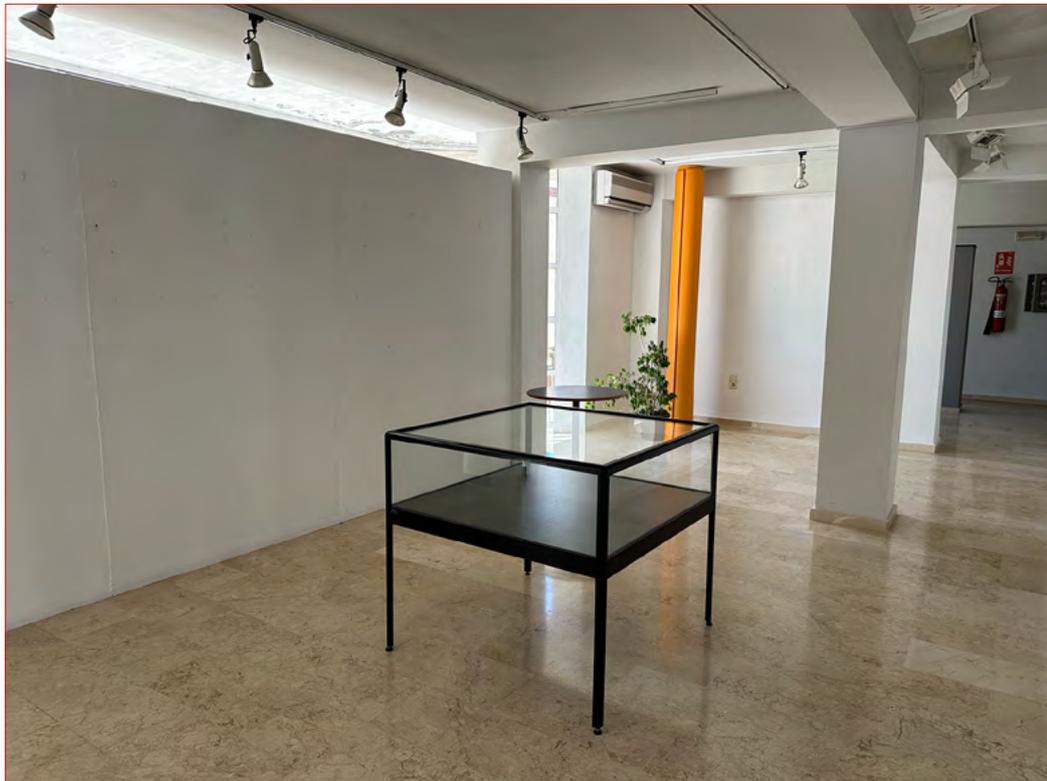
- ✓ El edificio cuenta con cuatro plantas. La planta baja, la planta 1 y la 2 cuenta con itinerario accesible a través de ascensor.
- ✓ Medidas del ascensor:
  - Puerta con hueco libre de paso mínimo de 80 cm.
  - Interior de la cabina de 100 cm de ancho y 120 cm de profundidad.
- ✓ Grandes espacios con salas diáfanas.
- ✓ Espacio de giro libre de obstáculos superior a 150 cm de diámetro en las distintas plantas y recorridos.

Grandes espacios

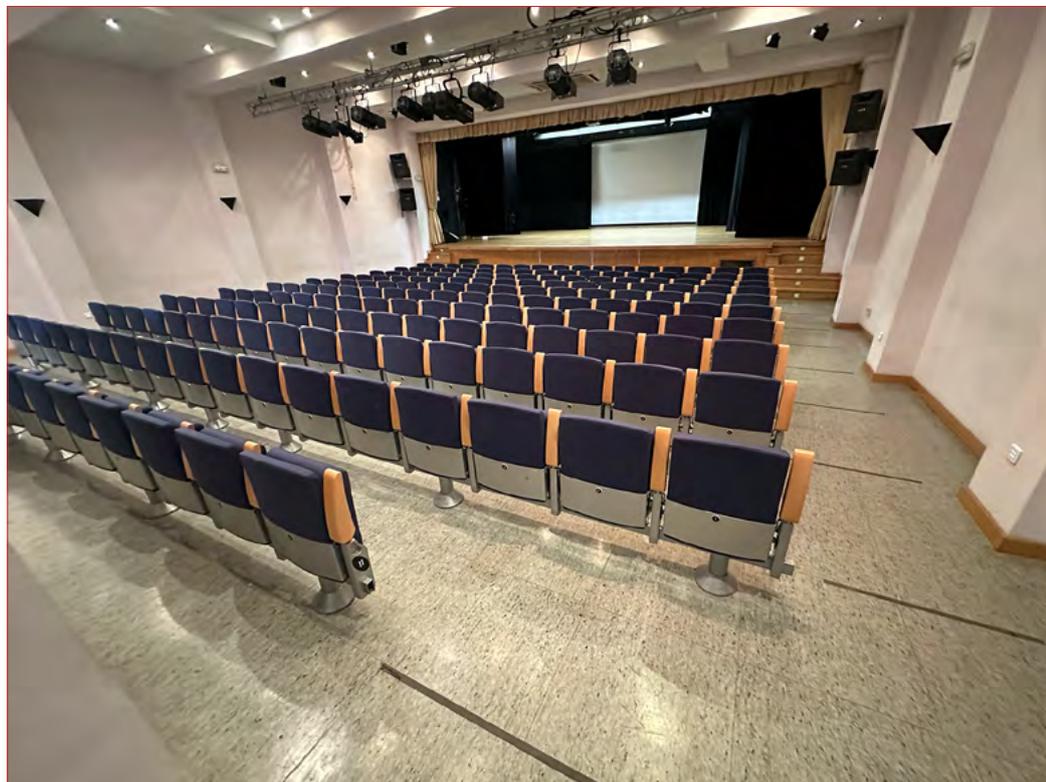
- ✓ Entrada a través de puerta abatible con hueco libre de paso superior a 80 cm.
- ✓ Junto a la entrada existen dos espacios sin asientos para personas usuarias de silla de ruedas. Estos espacios no están identificados.
- ✓ Suelo con pendiente.

Salón de actos/teatro

- » Identificar las plazas reservadas para personas con movilidad reducida.
- » Eliminar la pendiente en estas plazas adecuando una zona llana para evitar que las personas usuarias de silla de ruedas estén inclinadas hacia abajo.

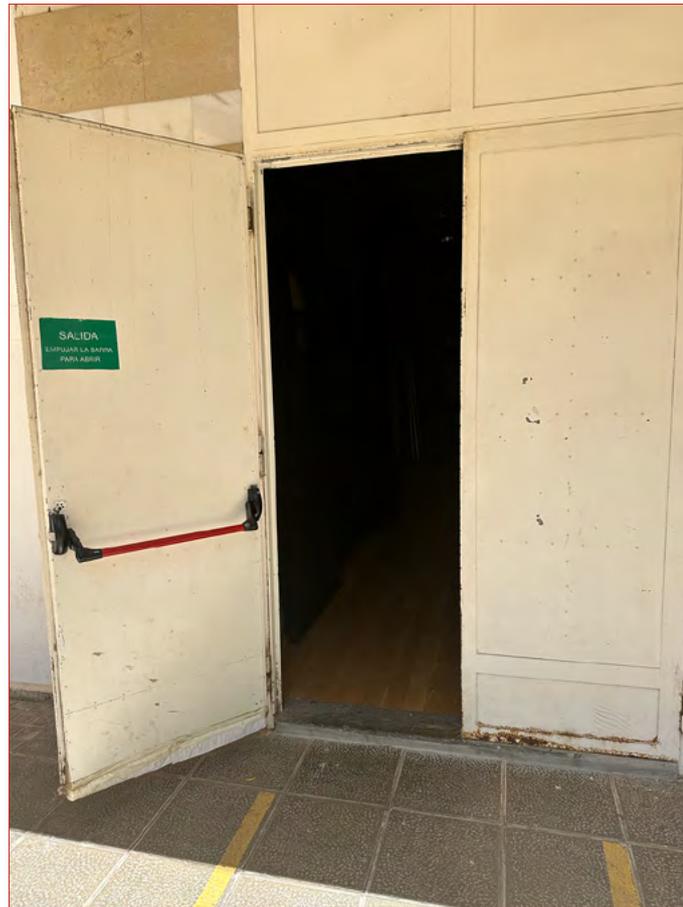
- ✓ El acceso al escenario se realiza desde el exterior a través de puerta con pequeño bordillo. Puerta con dos hojas con espacio libre de paso inferior a 80 cm por hoja. Es necesario abrir ambas hojas para una óptima accesibilidad de las personas usuarias de silla de ruedas.

Acceso a escenario desde la calle.

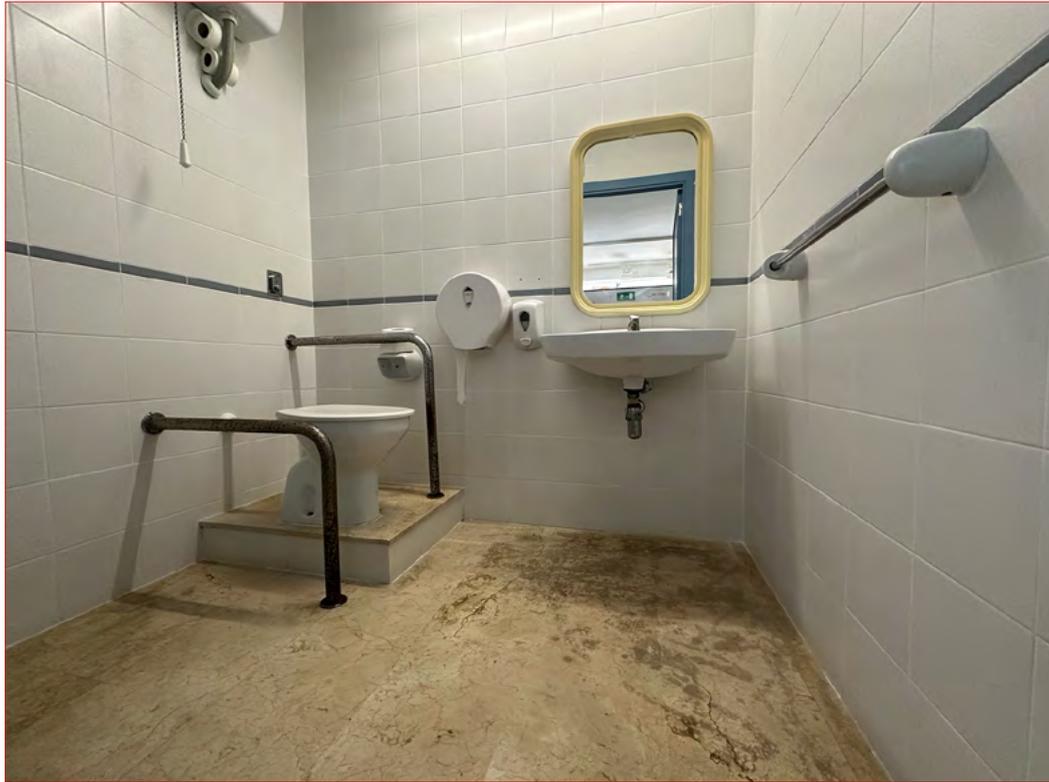
- ✓ Hay un baño identificado como PMR en Baño situado en planta 1.
- ✓ Acceso a través de ascensor.
- ✓ Cabina señalizada con el símbolo internacional de accesibilidad pero por sus características actuales no puede ser considerado como un baño accesible.
- ✓ Puerta con hueco libre de paso superior a 80 cm.
- ✓ No cuenta con cierre con apertura desde el exterior caso de emergencia.
- ✓ Inodoro colocado a 50 cm altura, sin respaldo.
- ✓ Barras fijas colocadas a ambos lados lo que impide realizar la transferencia lateral desde la silla de ruedas al inodoro.
- ✓ Espacio de transferencia lateral mínimo de 80 cm.
- ✓ Lavabo sin pie.
- ✓ Espacio de giro libre de obstáculos inferior a los 150 cm de diámetro recomendados por normativa.
- ✓ No existe sistema de llamada en caso de emergencia.

Baño

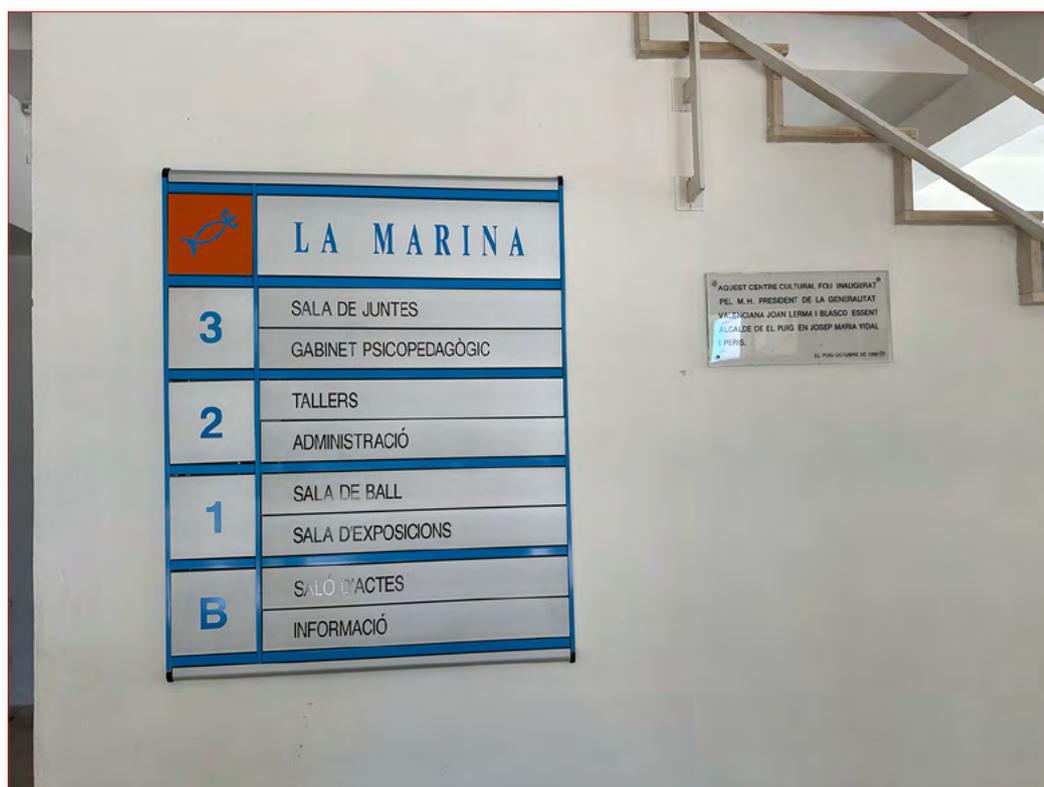
- ✓ Hay un directorio en planta -1. que indica los usos de cada planta. Aporta la información únicamente de manera visual.

Directorio

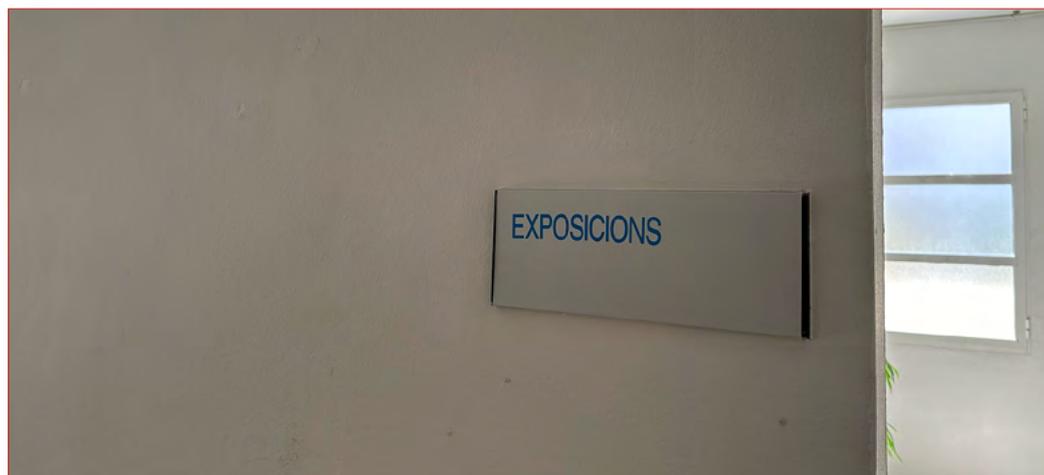
- ✓ Cada sala del centro cuenta con señalización con texto, con tipografía de trazo recto, grandes caracteres y contraste cromático. Únicamente aporta información de forma visual.

Señalización sala de exposiciones

- » Añadir a esta señalización pictograma universal, braille y relieve.

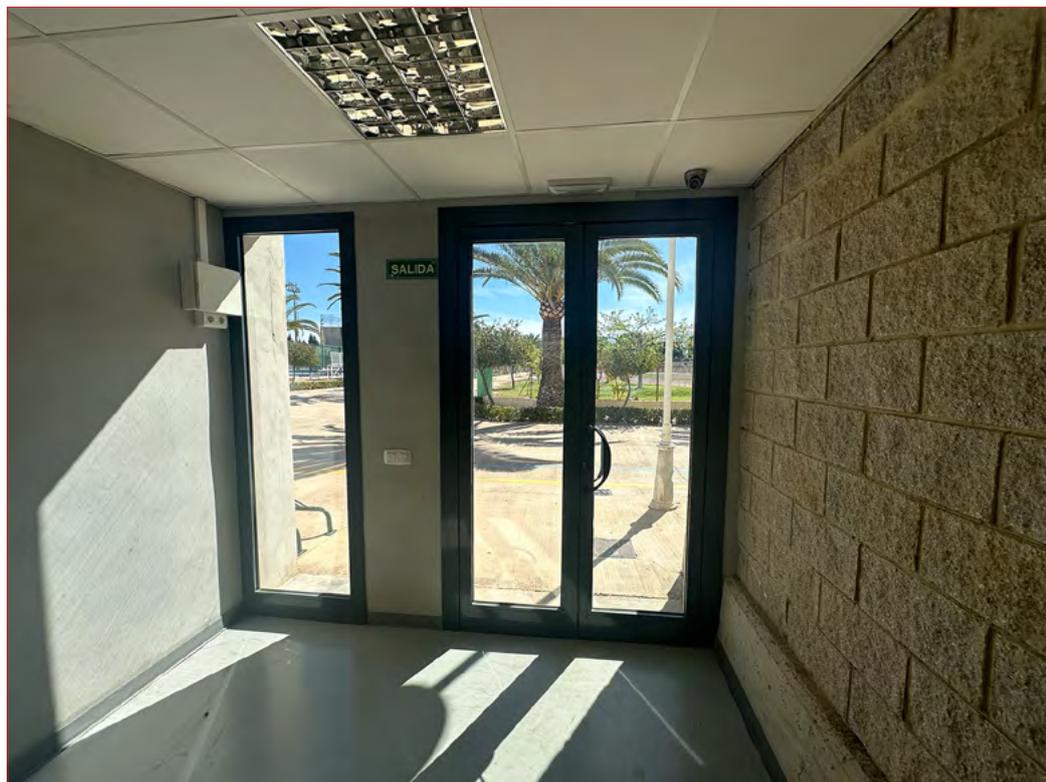
- ✓ Entrada accesible lateral por la zona de las pistas de tenis.
- ✓ Puerta de 2 hojas abatibles con 67 cm libres de paso por cada hoja, por lo que será necesario abrir ambas hojas para facilitar el acceso a usuarios de silla de ruedas.

Acceso al pabellón

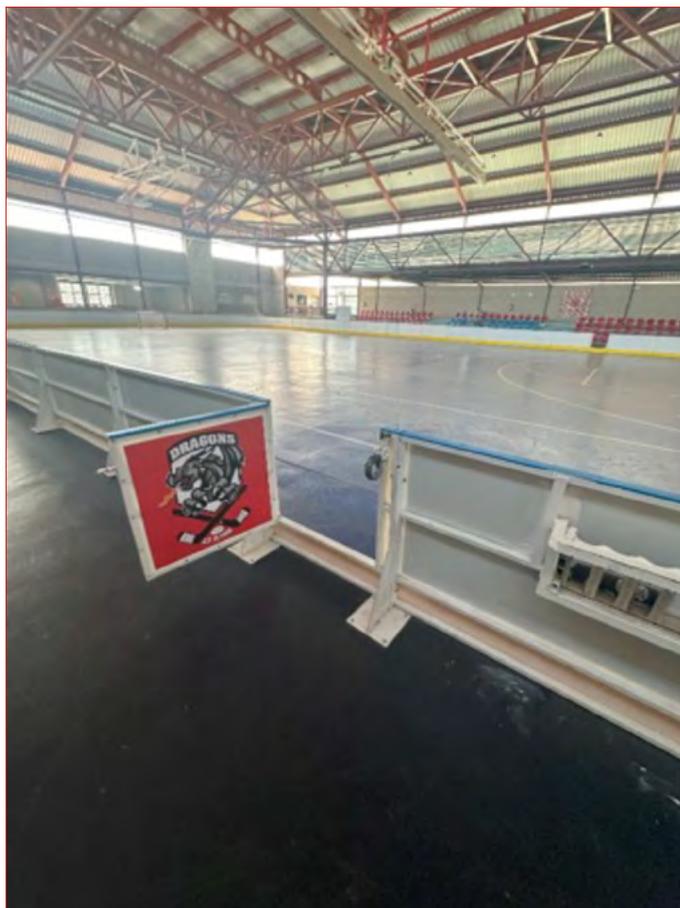
- ✓ La cancha tiene una barandilla ciega alrededor de su perímetro con 100 cm de altura.

Barandilla con panel

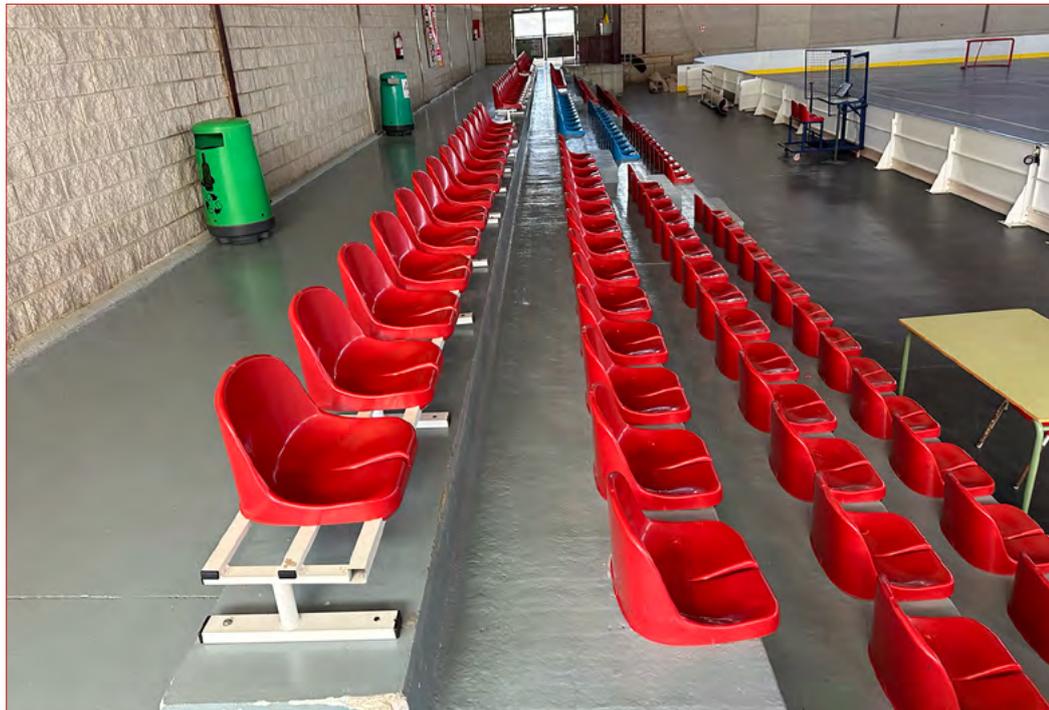
- ✓ Gradas a ambos lados de la cancha:
  - En un lado gradas a dos alturas, inferior a 44 cm y superior a 84 cm. Los asientos no tienen respaldo ni reposabrazos.
  - En el otro lado, en la zona de los baños, hay gradas a distintas alturas, éstas si cuentan con respaldo. Hay zonas sin asientos del que pueden hacer uso los usuarios de silla de ruedas, pero no están identificadas. Zonas con buena visibilidad.

Gradería con espacio para uso de personas usuarias de silla de ruedas

- » Reservar alguna de las zonas sin asientos para personas con movilidad reducida.
- » Señalar estos espacios con el SIA (símbolo internacional de accesibilidad).

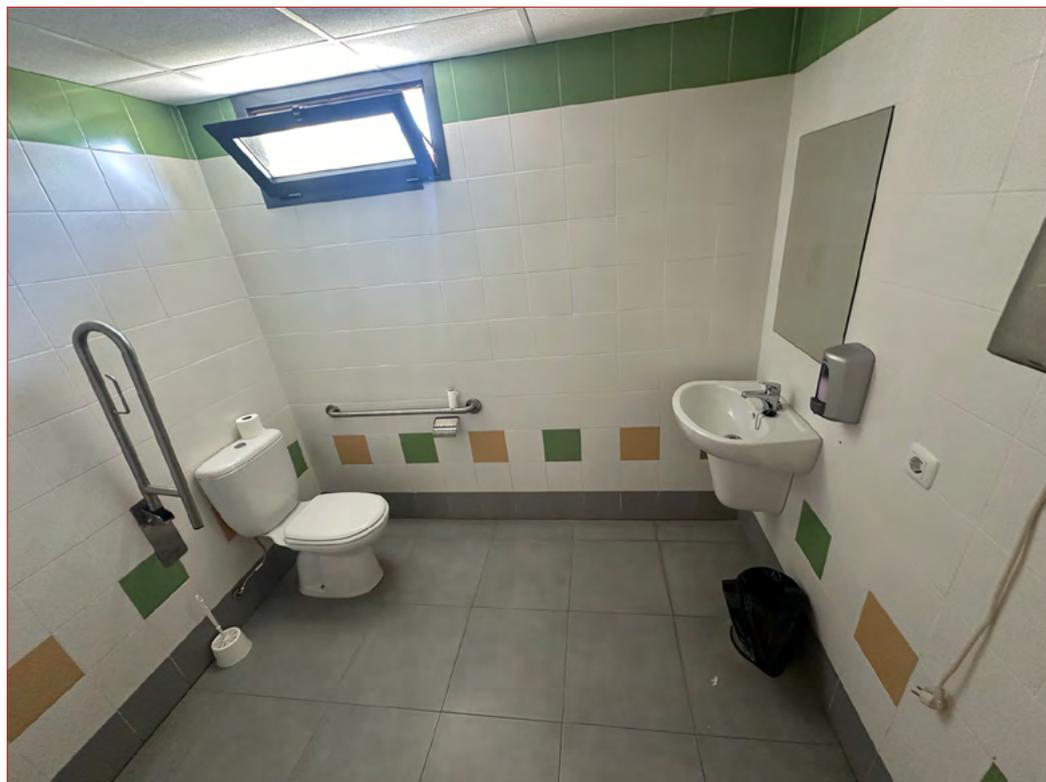
- ✓ Cabina de baño identificada con el símbolo internacional de accesibilidad SIA.
- ✓ No cuenta con sistema de apertura desde el exterior. Cerradura de llave.
- ✓ Puerta abatible hacia el exterior con hueco libre de paso de 80 cm
- ✓ Inodoro con barras a los dos lados, abatible en el lado de acercamiento y fija en el contrario.
- ✓ Espacio de transferencia lateral superior a 80 cm.
- ✓ Lavabo sin pie.
- ✓ Grifo monomando.
- ✓ Papelera de boca abierta.
- ✓ Espacio de giro libre de obstáculos de 150 cm de diámetro.
- ✓ No existe sistema de llamada de emergencia.

Baño para PMR

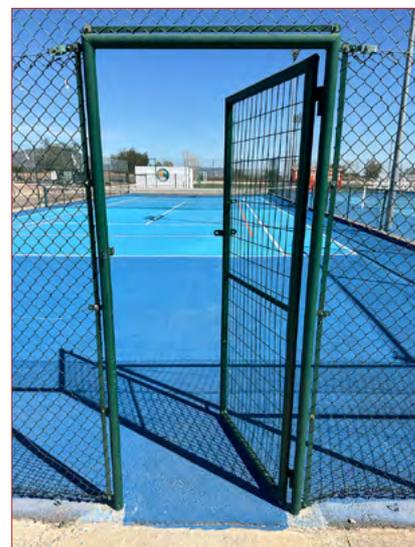
- ✓ Acceso a cota cero.
- ✓ Puerta con hueco libre de paso de 76 cm, siendo recomendable un espacio libre de paso de 80 cm.
- ✓ Itinerarios entre pistas con pavimento de hormigón, liso y sin pendiente.

Acceso a pista de tenis

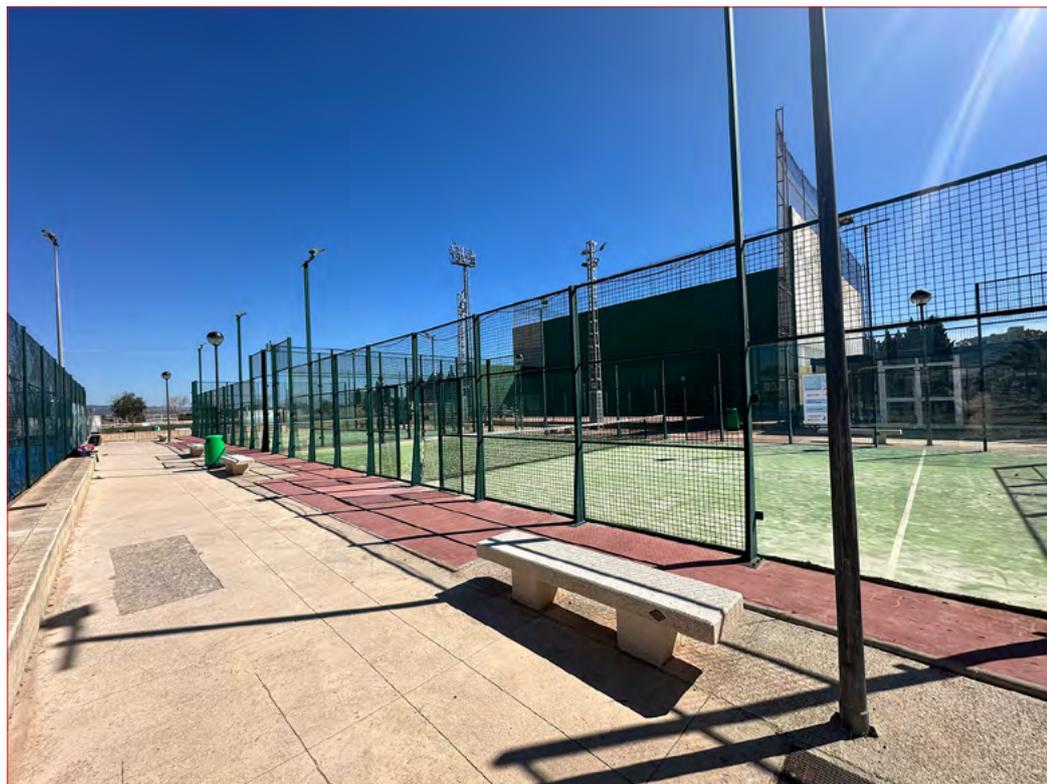
- ✓ Gradas con asientos sin respaldo ni reposabrazos.
- ✓ Durante el itinerario hay bancos sin respaldo ni reposabrazos.

Banco de descanso

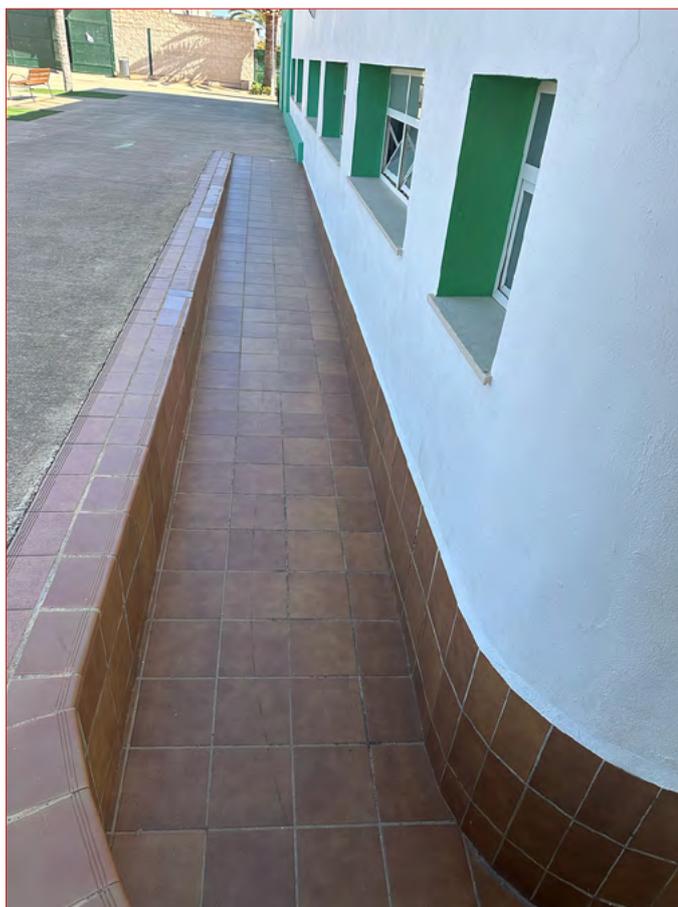
- ✓ Acceso a través de rampa con una longitud aproximada de 14 m. Pendiente entre el 7-8%.

Rampa de acceso

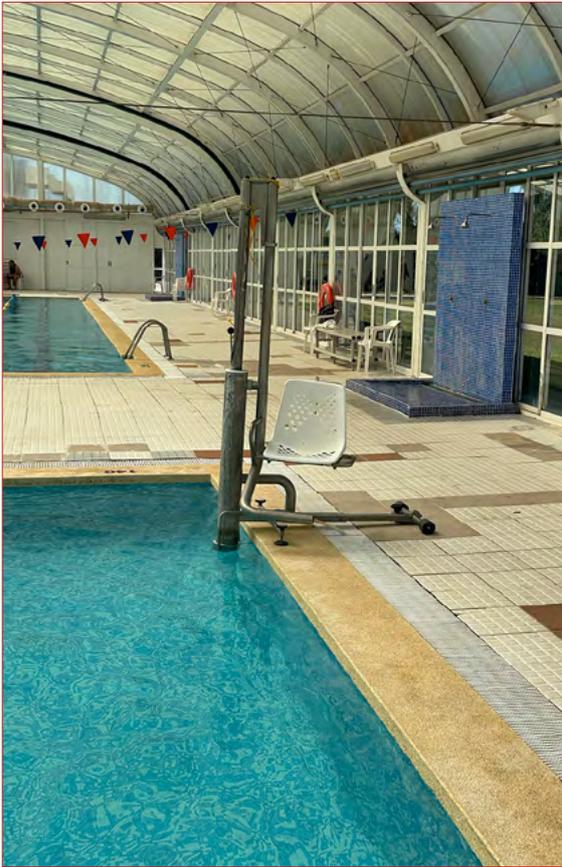
- ✓ La instalación ofrece el servicio de piscina cubierta accesible.
- ✓ Entrada a cota cero.
- ✓ Puerta abatible hacia el exterior con hueco libre de paso mínimo de 80 cm.
- ✓ Piscina con grúa solo en el vaso pequeño.
- ✓ Punto de ducha con acceso a través de rampa.

Piscina con grúa

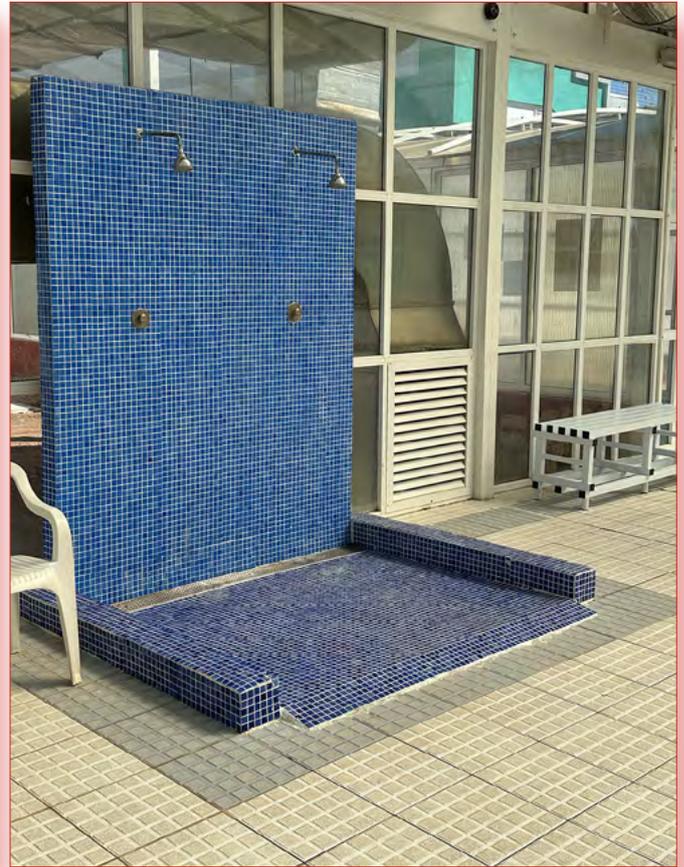
Duchas

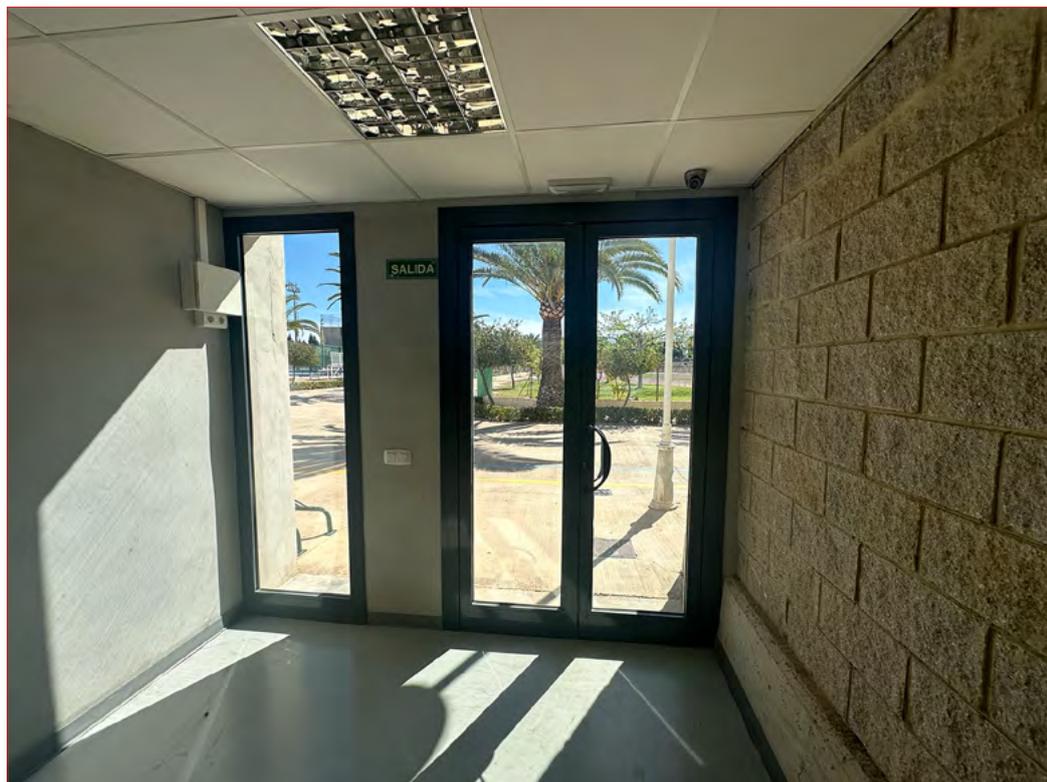
- ✓ La puerta acristalada de entrada al pabellón no tiene señalización visual que contraste cromáticamente con el fondo lo que puede provocar golpes con el cristal a las personas con baja visión.

Acceso al pabellón

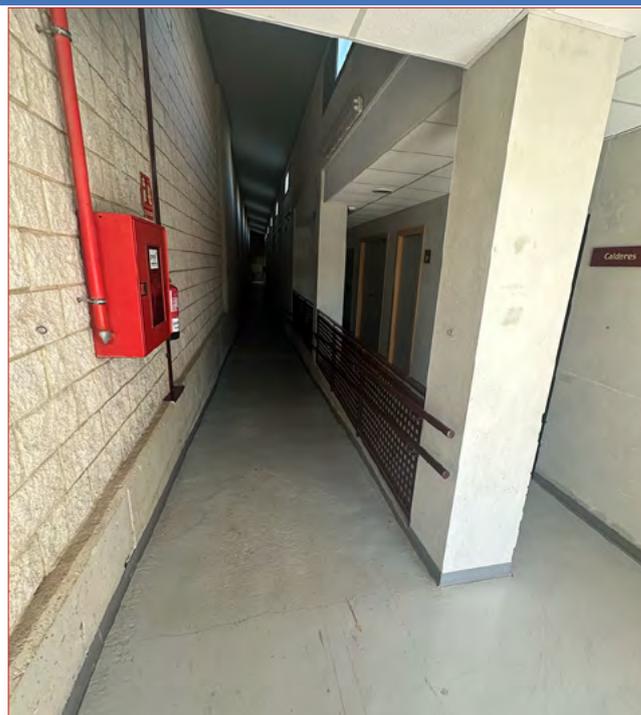
- ✓ Existen varias rampas en los distintos espacios del polideportivo. No cuenta con señalización podotáctil que alerten a las personas usuarias de bastón blanco del cambio nivel.

Inicio de rampa

- » Colocar pavimento podo táctil al inicio y al final de cada rampa, que además debe contrastar cromáticamente, para de esta forma, no solo facilitar el acceso a las personas ciegas, sino también a aquellas que tengan baja visión.

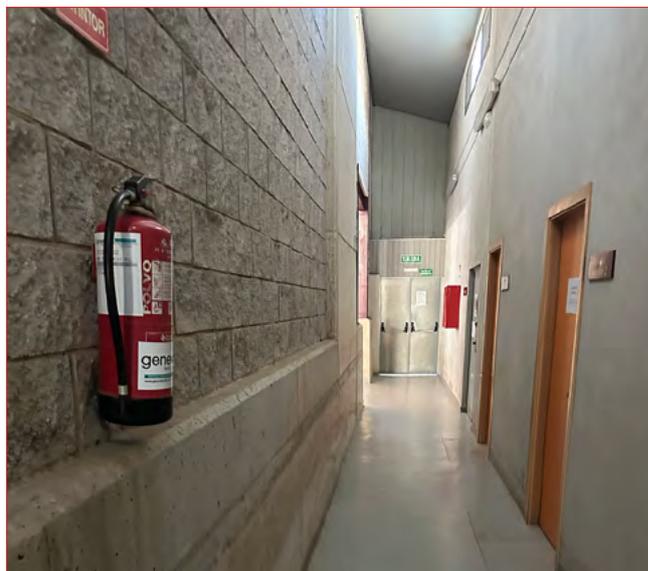
- ✓ En el pabellón hay extintores y mangueras colocadas a 120 cm de altura por lo que no pueden ser detectados por las personas ciegas usuarias de bastón blanco.

Elemento volado, extintor

- » No colocar elementos volados a una altura inferior a los 2,20 m.
- » Reubicarlos en lugares no transitados o colocar algún elemento debajo de ellos para indicar a las personas usuarios de bastón blanco que hay un elemento en su itinerario, ya sea un pequeño mueble, papelera, etc.

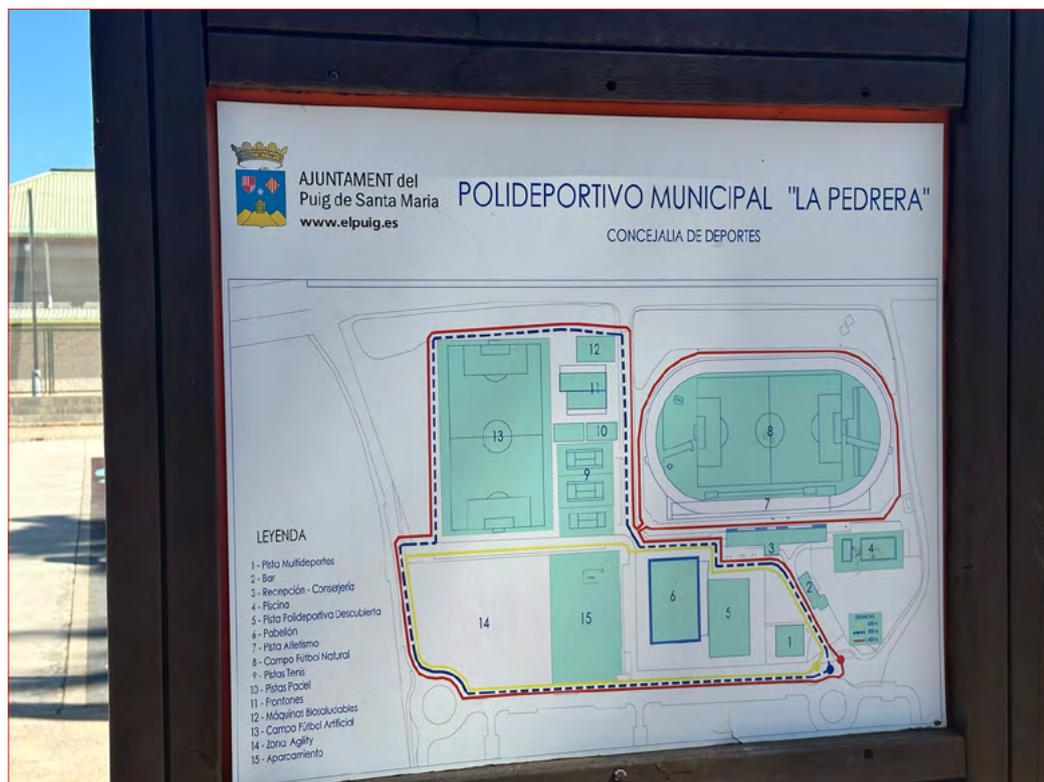
- ✓ Hay planos del complejo polideportivo municipal en el exterior. Los espacios vienen identificados con números junto a una leyenda con el nombre correspondiente. También indica con líneas de distintos colores con distintos itinerarios y sus medidas. Estas líneas guía vienen marcadas en el pavimento desde la entrada al centro deportivo.
- ✓ Estos planos únicamente aportan información visual.

Plano del polideportivo

- » Crear un plano háptico, plano tacto-visual que faciliten la orientación en el entorno a todas las personas.
- » Características que deben tener estos planos:

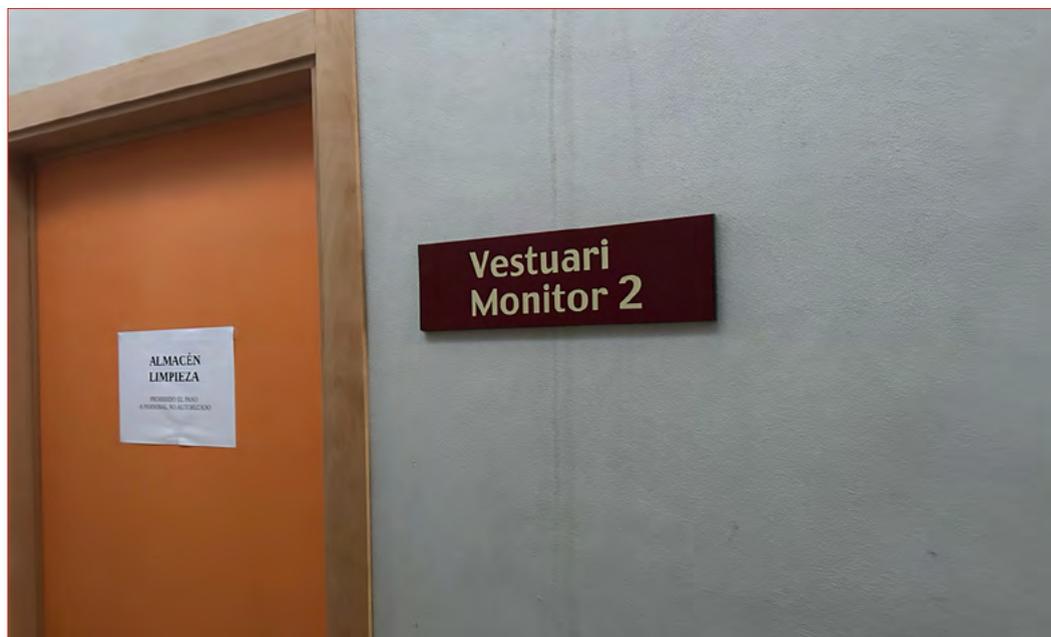
- > Tipografías de trazo recto y grandes caracteres.
  - > Contraste cromático entre el fondo y el contenido.
  - > Información en braille o en archivo digital accesible (Pdf accesible o audio signo guía).
  - > Alto relieve para identificar itinerarios, espacios, figuras, etc.
  - > Uso del color para identificar usos o espacios, etc.
- » En el interior del pabellón existe señalización con texto sin pictograma. Esta señalización cuenta con grandes caracteres y contraste cromático con el fondo. Únicamente aporta información visual.

Señalización del pabellón

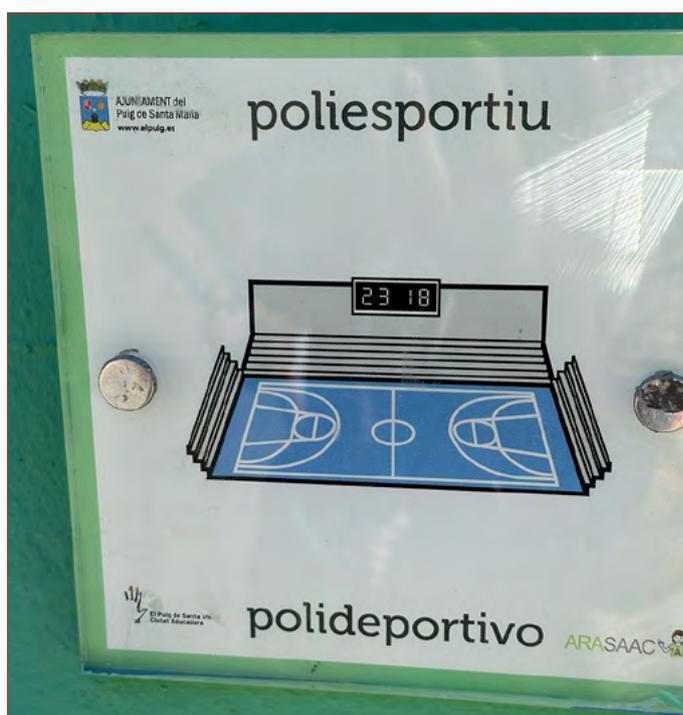
- ✓ En la entrada al polideportivo hay un pictograma identificativo, pictograma ARASAAC.

Pictograma ARASAAC

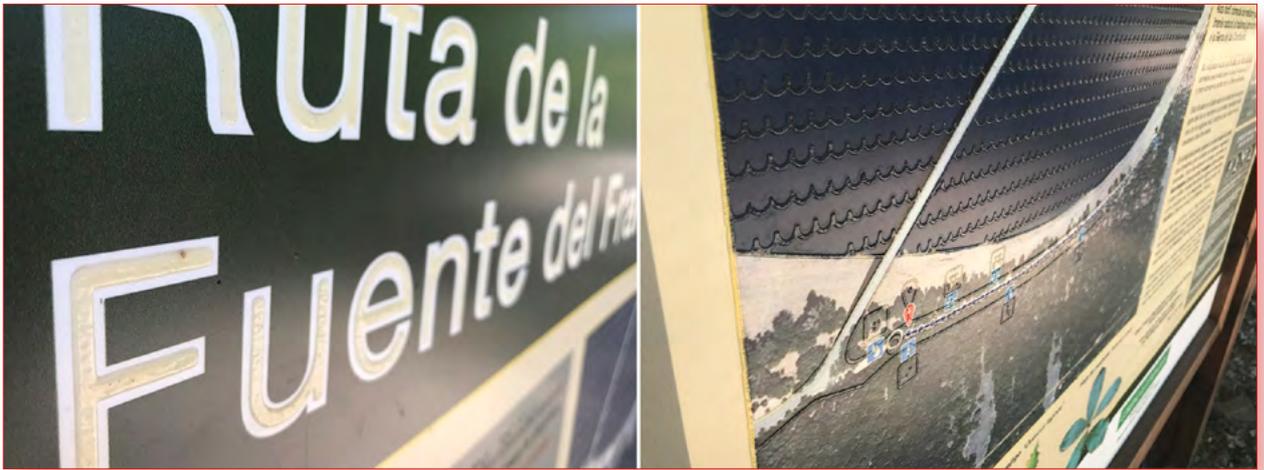
- ✓ Colocación a una altura entre 1,20 y 1,60 m en plano vertical y entre 0,90 y 1,25 m en plano horizontal.
- ✓ Los caracteres en braille tendrán un patrón de colocación en la parte inferior izquierda, a una distancia mínima de 1 cm y máxima de 3 cm del margen izquierdo e inferior del rótulo.
- ✓ El relieve tendrá entre 1 y 5 mm para la letras y 2 mm para los símbolos.
- ✓ Los pictogramas en alto relieve serán estandarizados.
- ✓ La mesas hápticas, planos o maquetas táctiles cumplirán las siguientes condiciones:
  - No se colocarán obstáculos en frente.
  - No se colocarán cristales u otros elementos que dificulten o impidan la interacción con el elemento.
  - Altura entre 90 y 120 cm.

Ejemplos de cartelería en alto relieve. Fotografía de Equalitas Accesibilidad

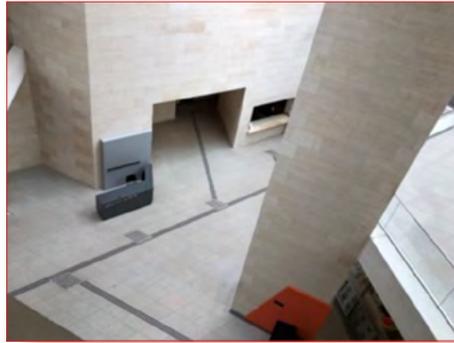
- ✓ En ascensores también se colocará pavimento táctil frente a la puerta del ascensor en todos los niveles, en sentido transversal al tránsito.
- ✓ En museos o centros de interpretación se recomienda señalar con pavimento táctil la recepción, punto de información o aquellos puntos donde haya estaciones táctiles, información locutada o cualquier otro elemento que pueda ser de especial interés para personas con discapacidad visual.

Itinerario con pavimento táctil. Fotografía de Equalitas Accesibilidad

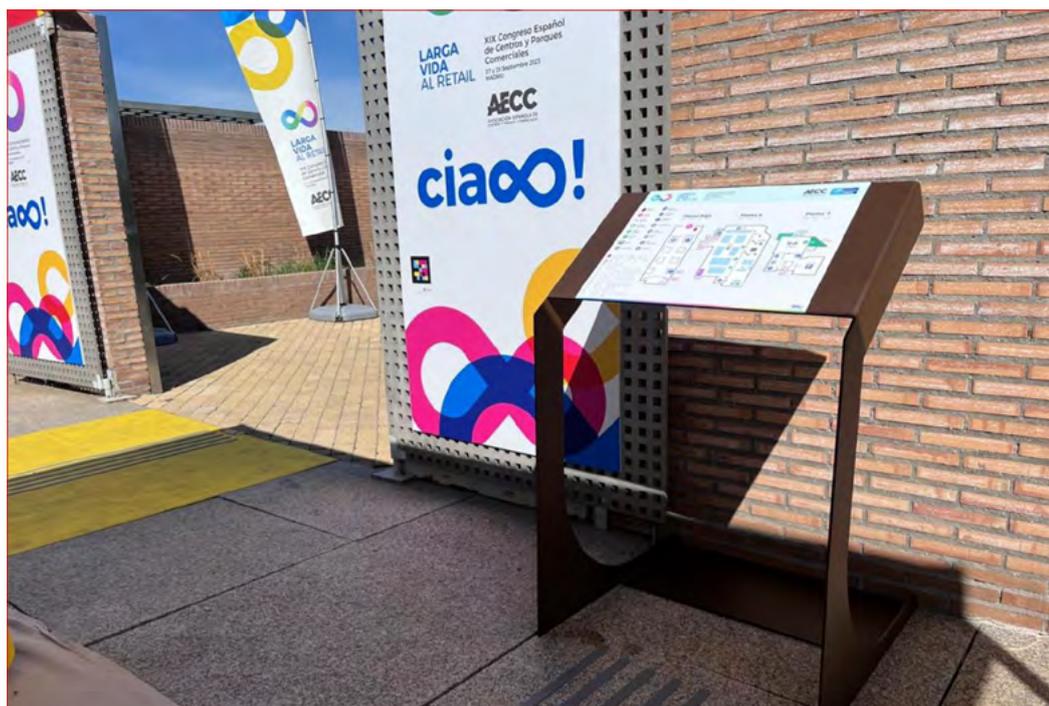
Se propone la instalación de una mesa con plano háptico en el que se identifiquen la ruta de las esculturas y la ruta autoguiada, así como los diferentes puntos de interés. Esta mesa de interpretación incluirá la información de forma visual y táctil. Se colocará en un lugar que sea común a ambas rutas, por ejemplo, la plaza del Monasterio, junto a la chimenea.

Ejemplo mesa interpretativa con plano háptico para la ruta

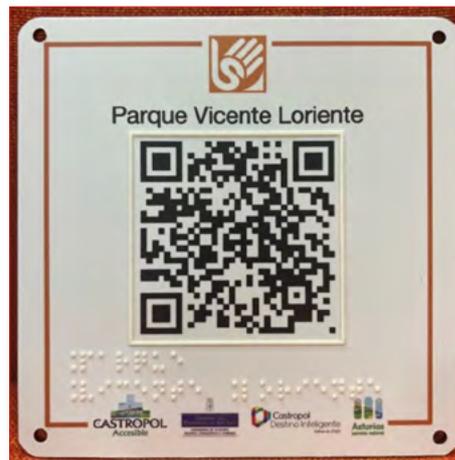
El QR cumplirá con condiciones de Diseño Universal como contraste cromático, uso de grandes caracteres, uso de pictogramas para indicar tipo de accesibilidad implementada en los contenidos, alto relieve y braille. Estará colocado sobre soporte de pie para que sea fácilmente identificable por personas usuarias de bastón blanco, es decir, personas ciegas o personas con baja visión.

Ejemplo de placas QR accesibles

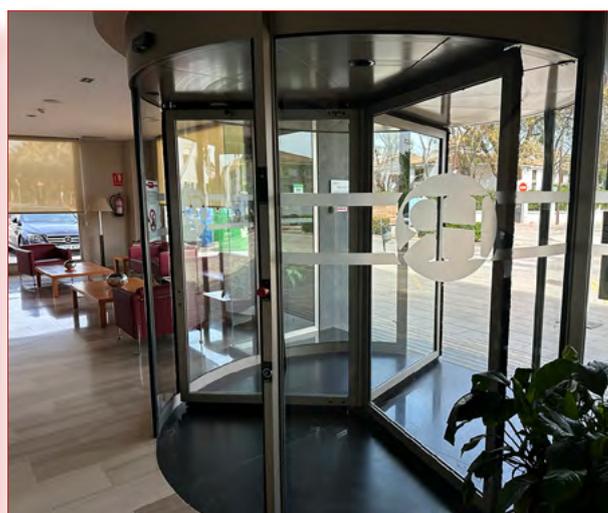
Puerta acristalada giratoria

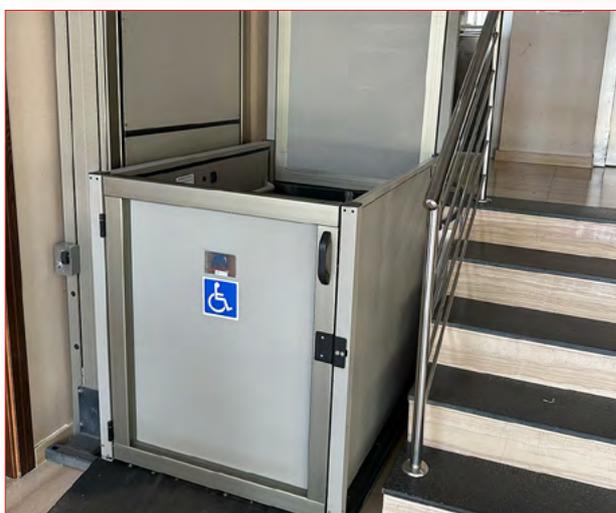
Salvaescaleras

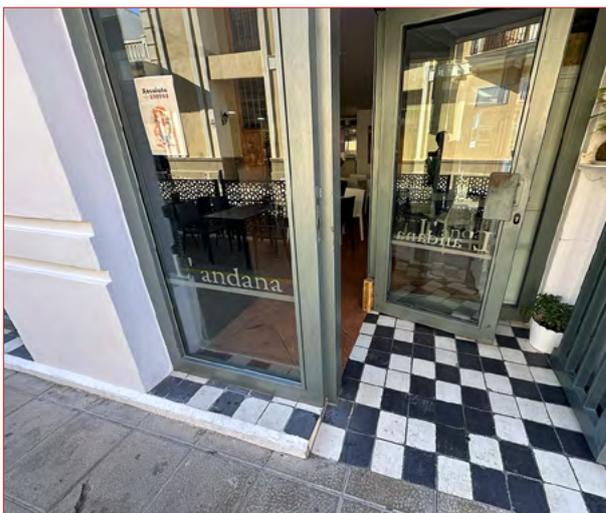
- ✓ Acceso a través de rampa con leve pendiente.
- ✓ Puerta acristalada abatible hacia el exterior con hueco libre de paso mínimo de 80 cm.

Acceso al bar

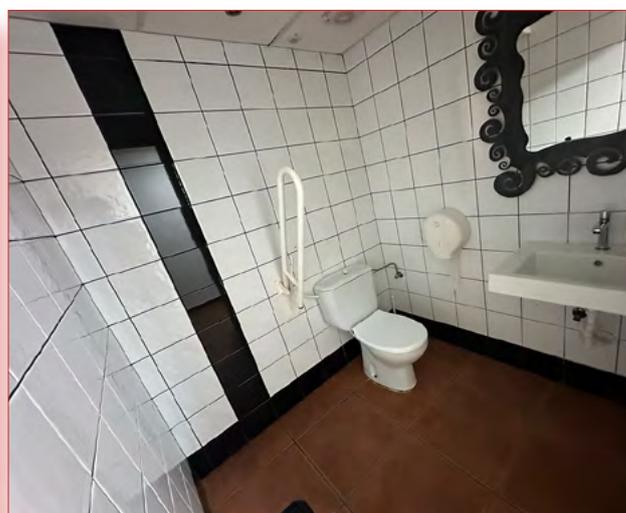
- ✓ El acceso a la zona del baño cuenta con un pequeño escalón resuelto con una rampa de madera portátil.
- ✓ Puerta corredera con hueco libre de paso inferior a los 80 cm.
- ✓ Inodoro genérico con barra de apoyo abatible en el lado de acercamiento. No tiene barra en el lado puesto.
- ✓ Espacio de transferencia lateral superior a 80 cm.
- ✓ Lavabo sin pie.
- ✓ Grifo pulsador.
- ✓ Espacio de giro libre de obstáculos inferior a 150 cm de diámetro.

Interior del baño

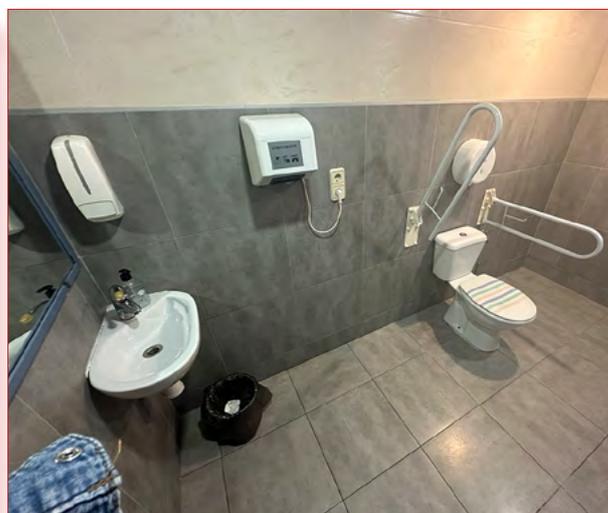
- ✓ El establecimiento tiene una cabina de baño reservada para PMR en la sección masculina.
- ✓ Señalada con símbolo internacional de accesibilidad.
- ✓ Puerta corredera con hueco libre de paso mayor de 80 cm.

- ✓ Inodoro con barras abatibles a ambos lados.
- ✓ Espacio de transferencia lateral mayor a 80 cm a ambos lados del inodoro.
- ✓ Lavabo sin pie, en esquina.
- Grifo mono mando.
- ✓ Papelera de boca abierta.
- ✓ Espacio de giro libre de obstáculos superior a 150 cm de diámetro.

Interior del baño para PMR

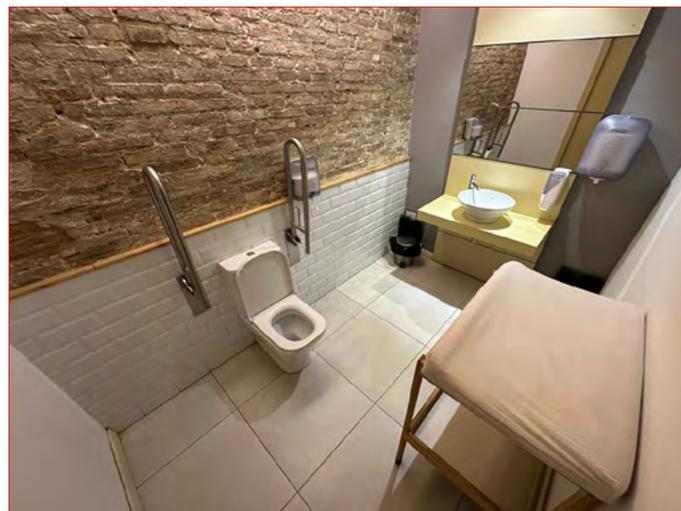
- ✓ Inodoro genérico con barras de apoyo abatibles a los dos lados.
- ✓ Espacio de transferencia lateral mayor de 80 cm en ambos lados.
- ✓ Lavabo sin pie, pero con hueco inferior libre de 60 cm.
- ✓ Grifo mono mando.
- ✓ En el interior de la cabina hay un cambiador de bebés que limita la movilidad.

Interior del baño para PMR

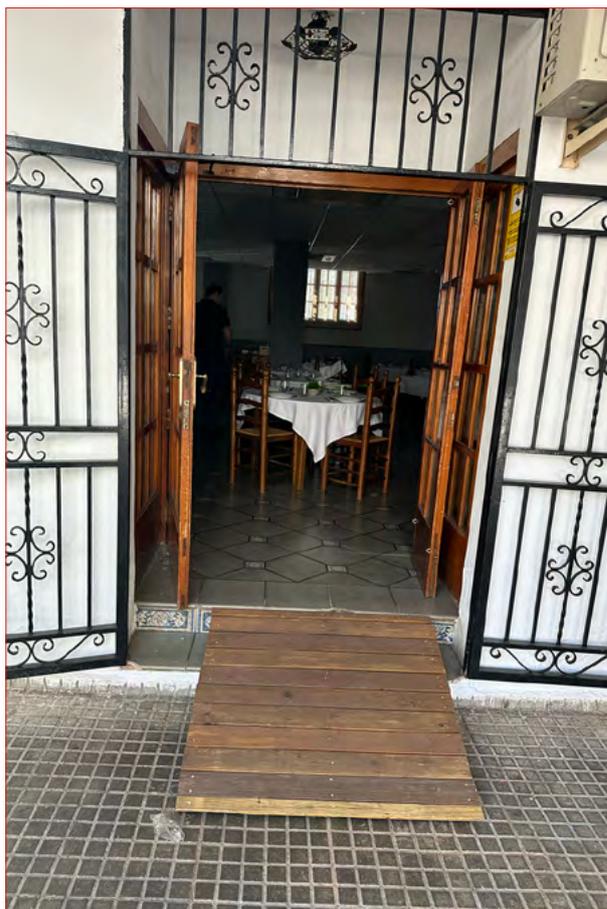
Entrada accesible

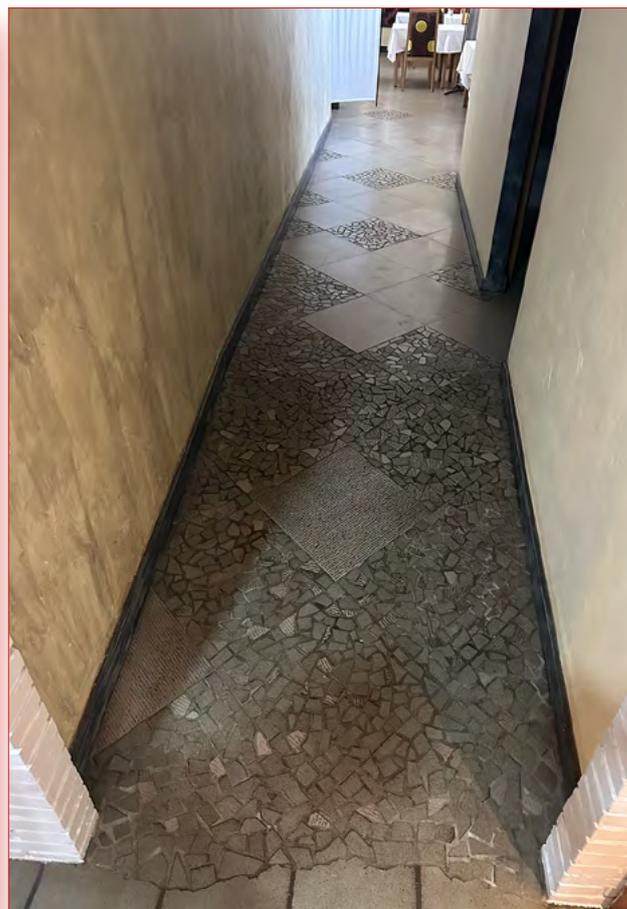
Itinerario interior con rampa

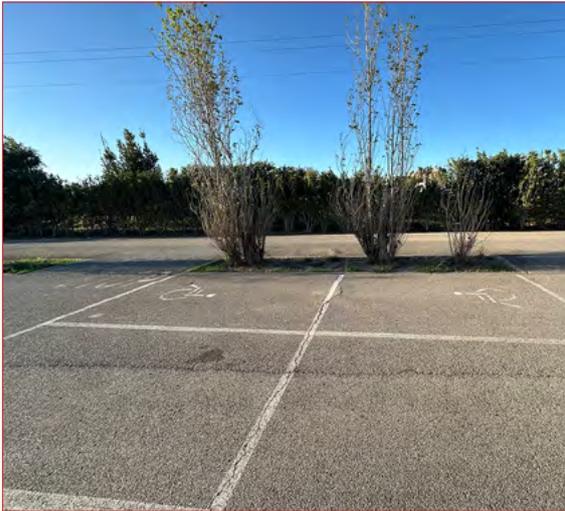
- ✓ El complejo cuenta un amplio espacio de aparcamiento con varias plazas de aparcamiento reservadas para PRM.
- ✓ Plazas señalizadas horizontalmente.
- ✓ Itinerario a las zonas de pabellones a través de distintas rampas con distintas características.

Plazas de aparcamiento para PMR

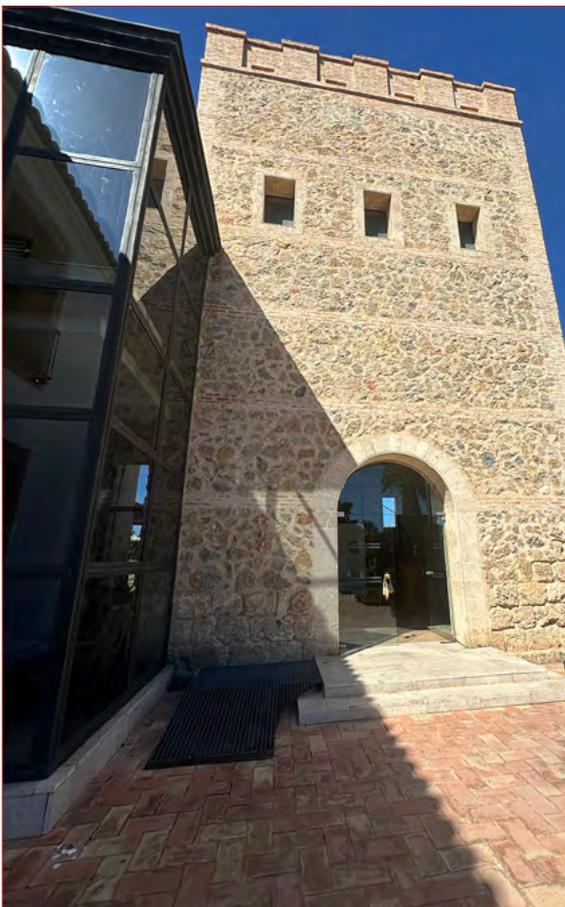
- ✓ Acceso a La Torre a través de rampa para salvar dos escalones de entrada. Cuenta con elevada pendiente, entorno al 20%.
- ✓ Consta de dos plantas a las que se accede a través de ascensor.
- ✓ Existen distintos tipos de mesas, pero por lo general cuentan con hueco inferior libre que permite acercamiento frontal en silla de ruedas.

Rampa de acceso a la Torre
