# Plan Estratégico de Turismo Accesible El Puig de Santa Maria 2024

# Índice Plan estratégico de Turismo accesible El Puig de Santa Maria

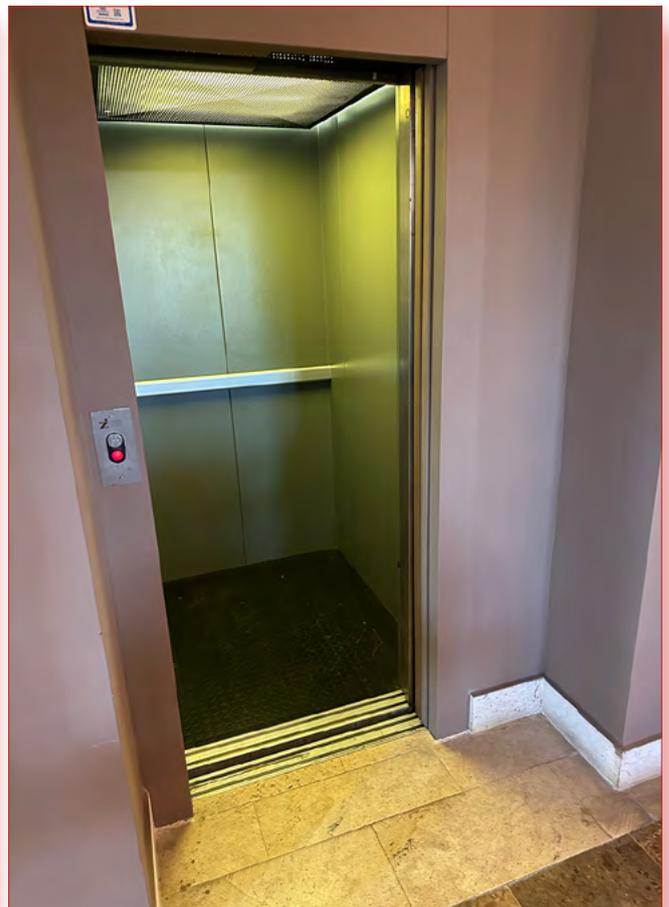
Ascensor

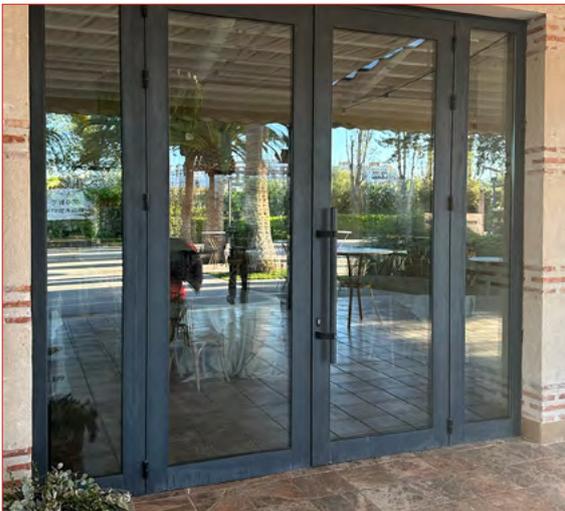
- ✓ En general todos los salones cuentan con las similares características. Acceso a cota cero con puerta con hueco libre de paso mínimo de 80 cm.

Entrada a cota cero a salón

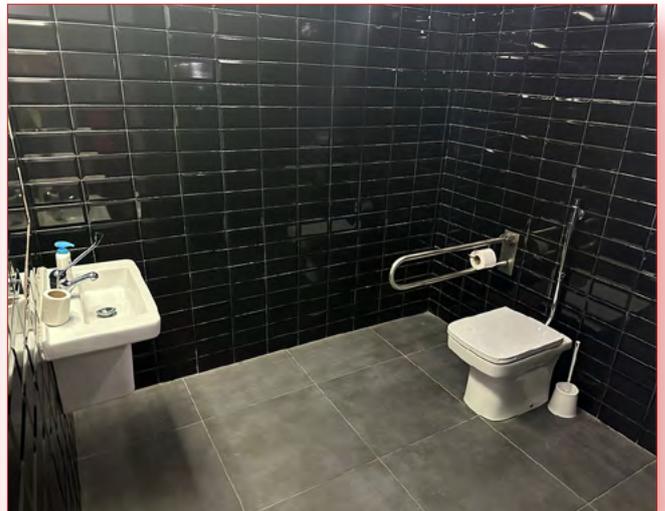
Baño reservado para PMR en el salón El Taller:

- ✓ Cabina sin señalizar con el SIA.
- ✓ Acceso a través de puerta corredera con hueco libre de paso mínimo de 80 cm.
- ✓ Inodoro con barra de apoyo abatible en uno de sus lados.
- ✓ Espacio de transferencia lateral mínimo de 80 cm a cada uno de sus lados.
- ✓ Lavabo sin pie.
- ✓ Grifo mono mando largo.
- ✓ Espacio de giro libre de obstáculos de 150 cm de diámetro.

Baño accesible en El Taller

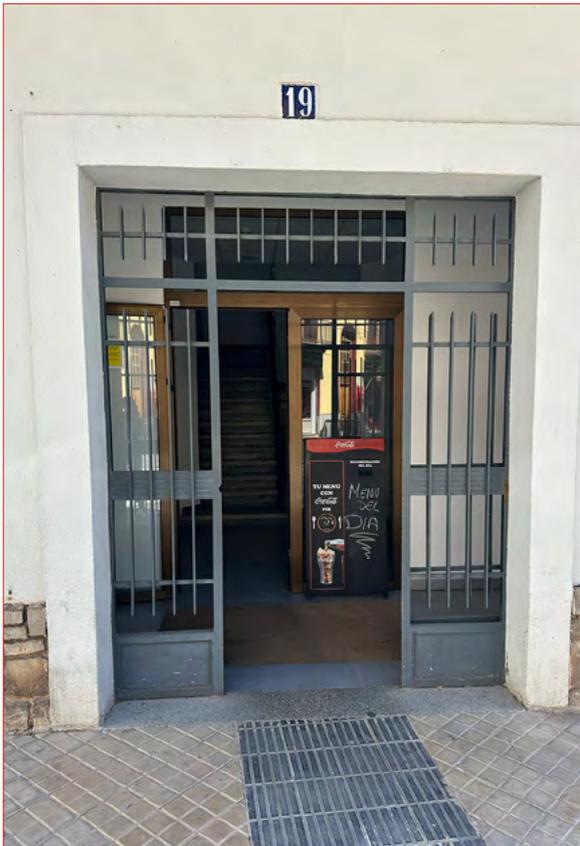
Entrada alternativa accesible

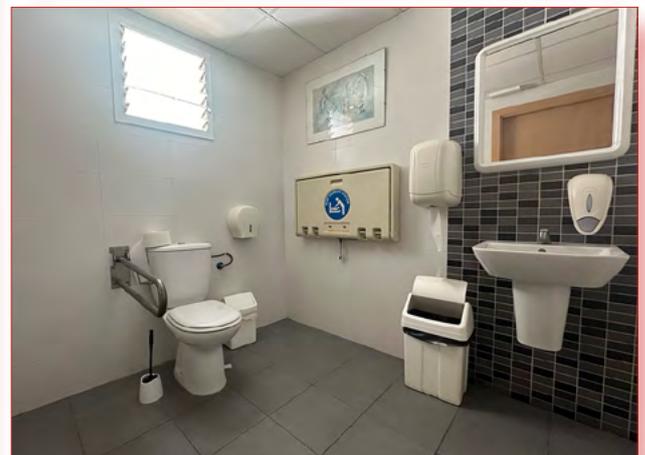
Interior del baño adaptado

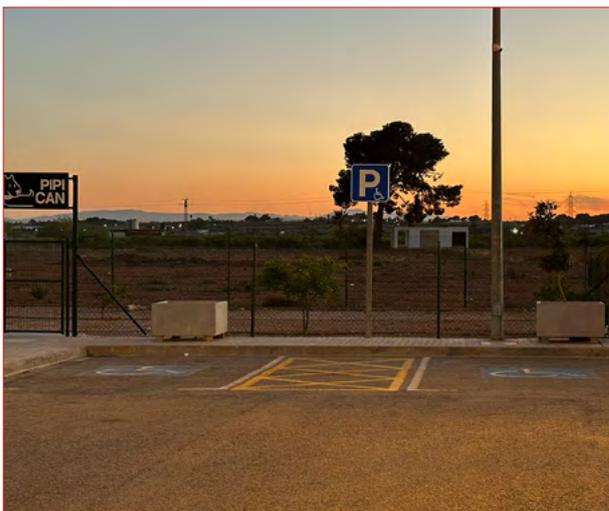
Plazas de aparcamiento adaptadas contiguas

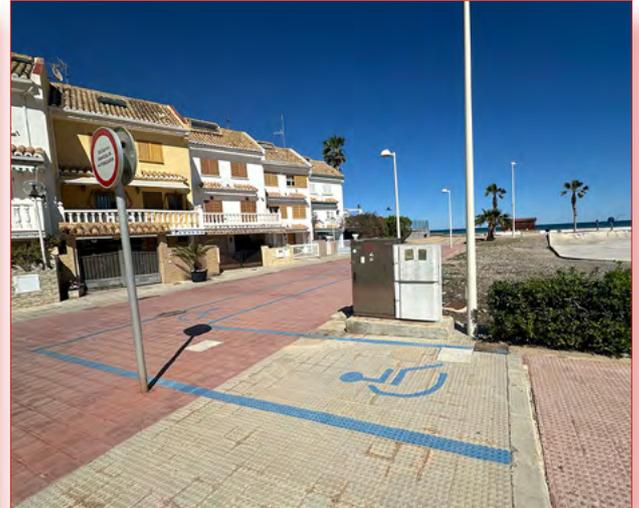
Señalización itinerario accesible para PMR

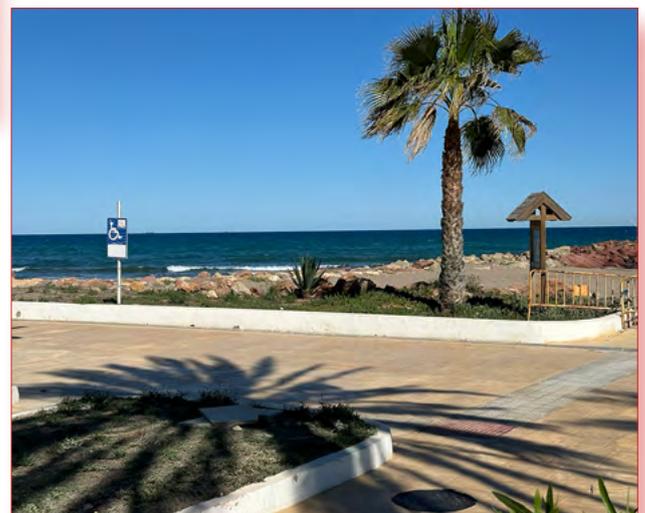
Señalización de punto de baño asistido

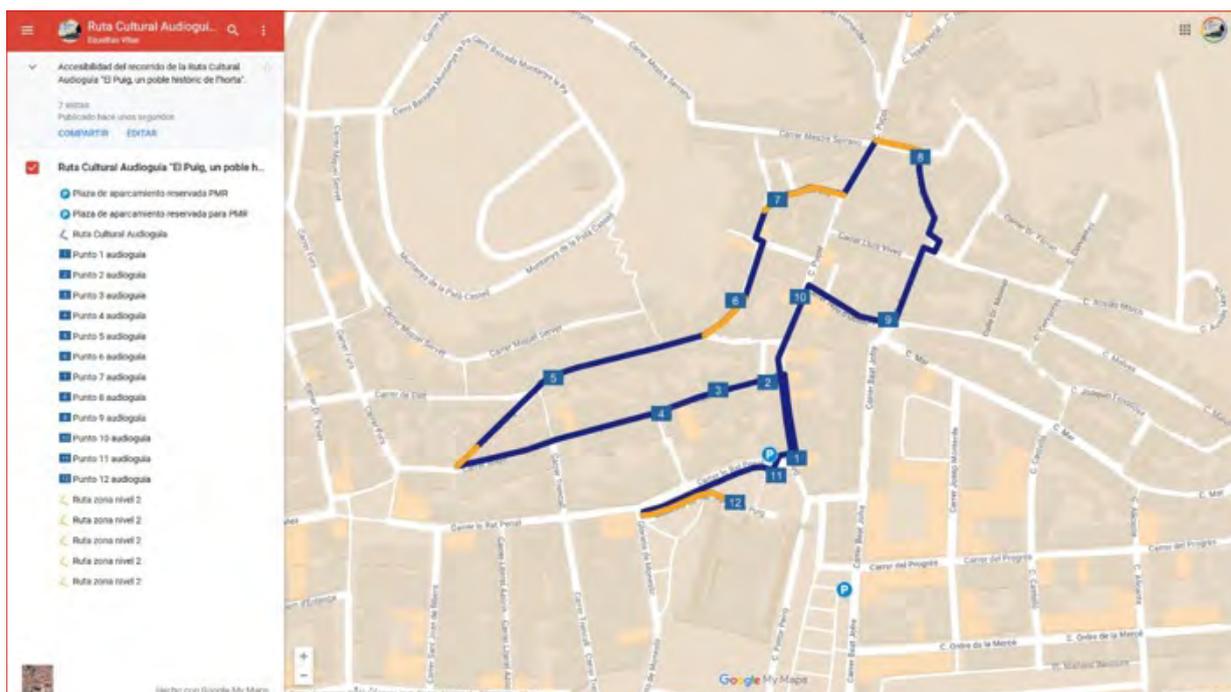
En el mapa se representa el recorrido de la ruta con audioguía. En tramo color azul se representa el itinerario accesible que se puede realizar de forma autónoma. Los tramos de color naranja indican que aumenta el nivel de dificultad y que será necesario la ayuda de un acompañante en el caso de las personas usuarias de silla de ruedas.

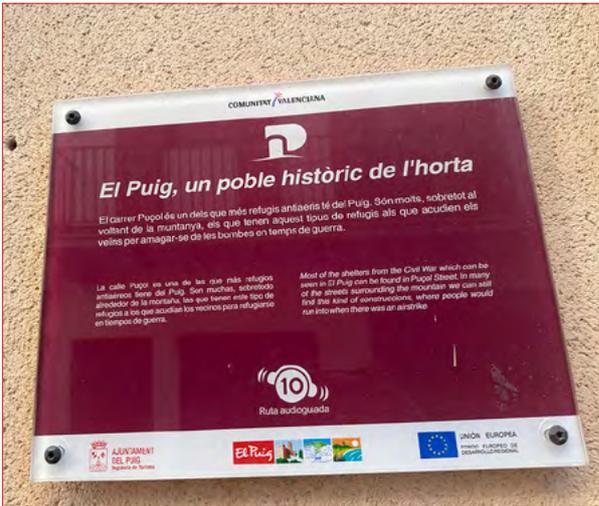
- ✓ Los 12 puntos de la ruta vienen señalizados en las calles del recorrido a través de paneles en los que aparece el título de la ruta “El Puig, un poble històric de l’horta” y un pequeño texto informativo en 3 idiomas sobre el tema relevante de cada punto en concreto. Los idiomas representados son el catalán, castellano y el inglés.
- ✓ La ruta autoguiada cuenta con material audible.
- ✓ Debajo del texto se indica el número concreto del punto en el que nos encontramos en la ruta autoguiada.

Señalización de la ruta

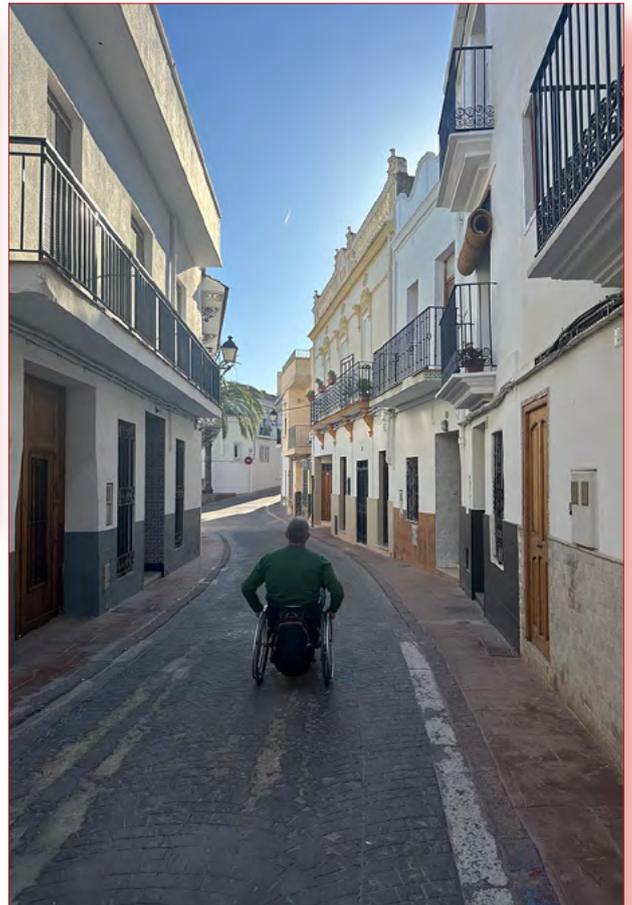
Plataforma única

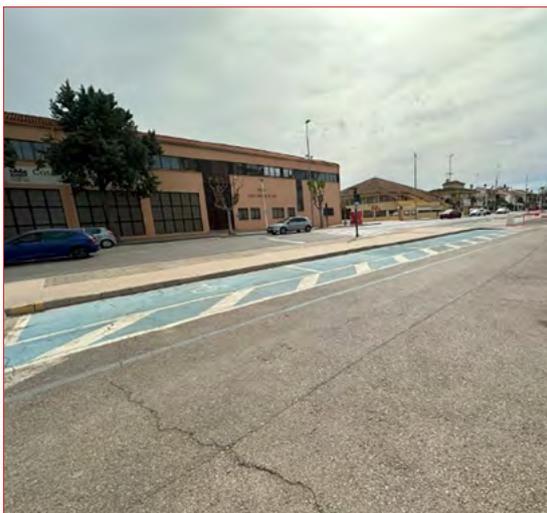
Aparcamiento para PMR

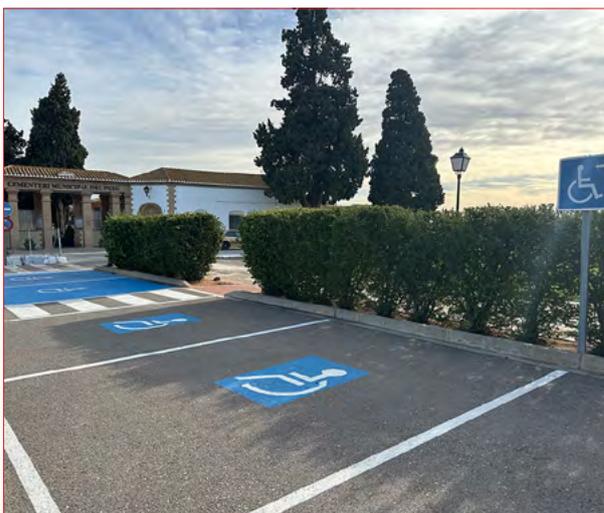
- ✓ Existen 4 plazas de aparcamiento en batería junto al cementerio de El Puig, lugar propuesto para comenzar este sendero.
- ✓ Estas plazas están señalizadas horizontal y verticalmente.

Plazas de aparcamiento para PMR

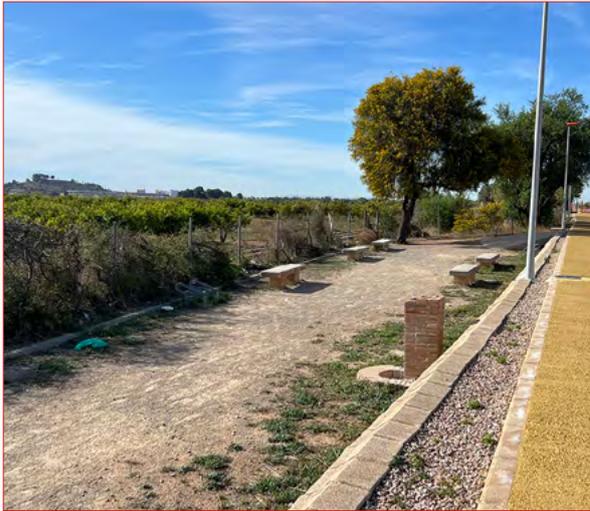
- ✓ El sendero cuenta con una anchura mínima de 2,5 m entre ambos espacios.
- ✓ En este tramo del recorrido hay una zona de descanso con bancos sin respaldo y sin reposabrazos.
- ✓ El acceso a esta zona se realiza a través de rampa.
- ✓ El suelo es de pavimento de tierra prensada con piedra de gravilla suelta y zonas con hierba.

Zona de descanso

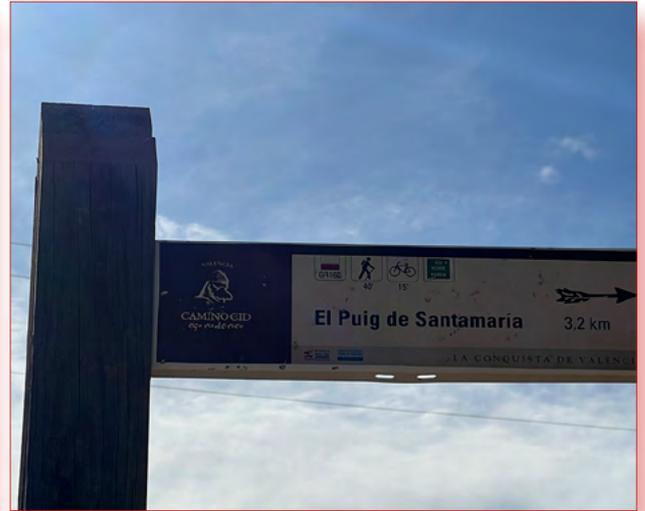
- ✓ Existe señalización direccional con uso de pictogramas y texto.

Señalización direccional

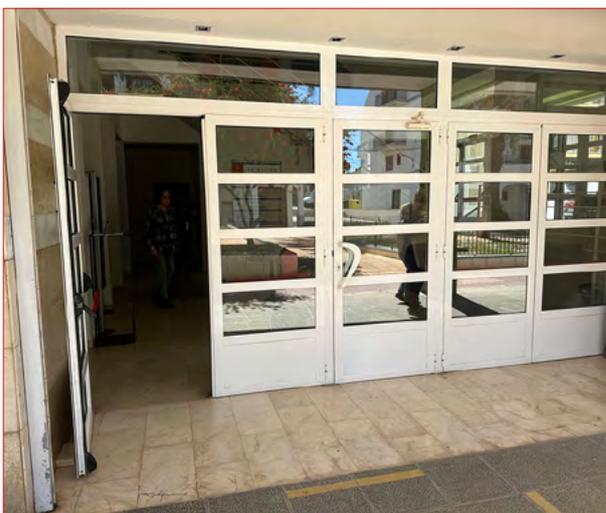
Entrada accesible

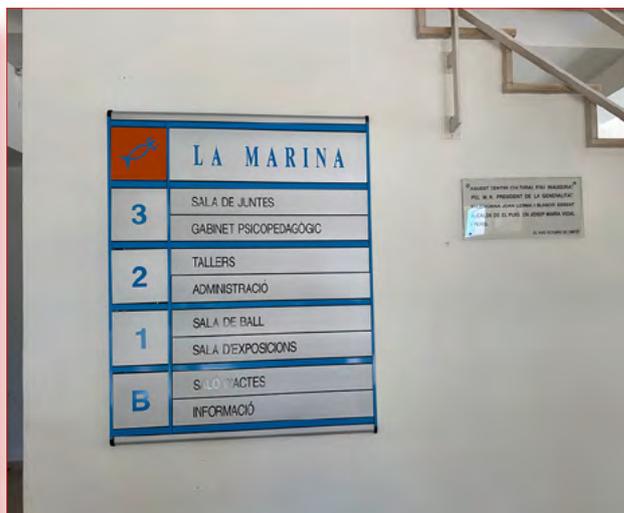
- ✓ Hay un directorio en planta -1 que indica los usos de cada planta.
- ✓ Existe señalización con texto de los distintos usos del centro.

Directorio

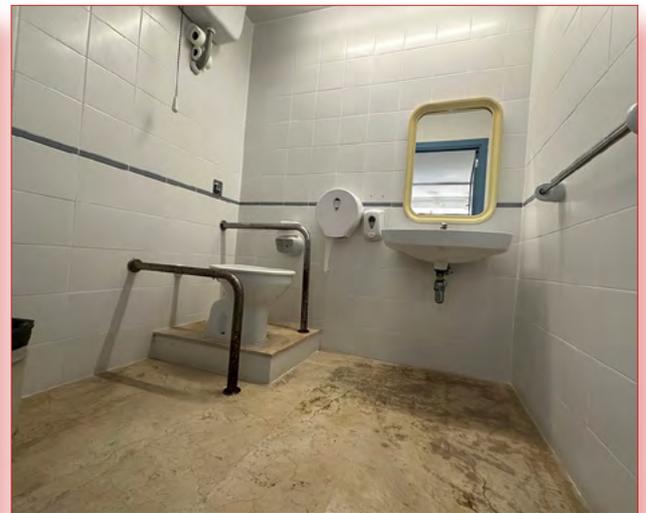
Baño

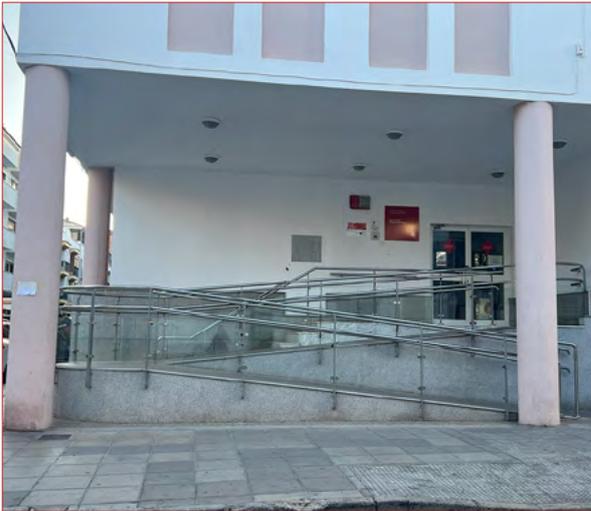
Rampa de acceso

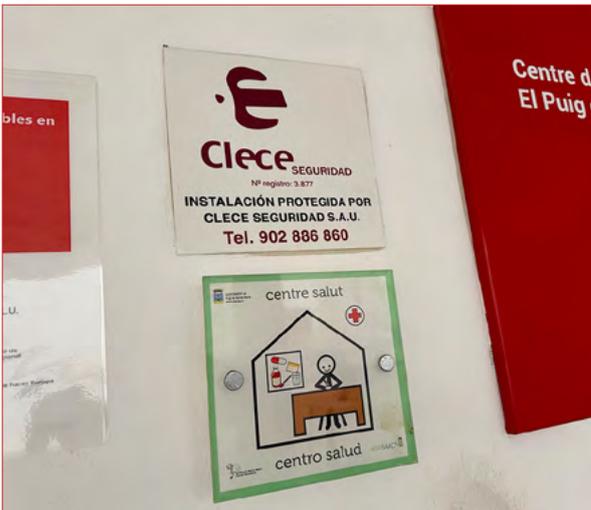
- ✓ Existe señalización con pictograma ARASAAC en el exterior del edificio.

Pictograma ARASAAC

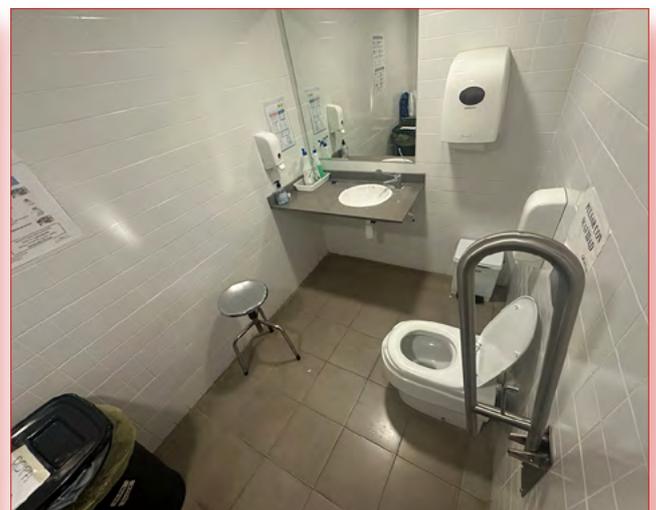
Baño para PMR

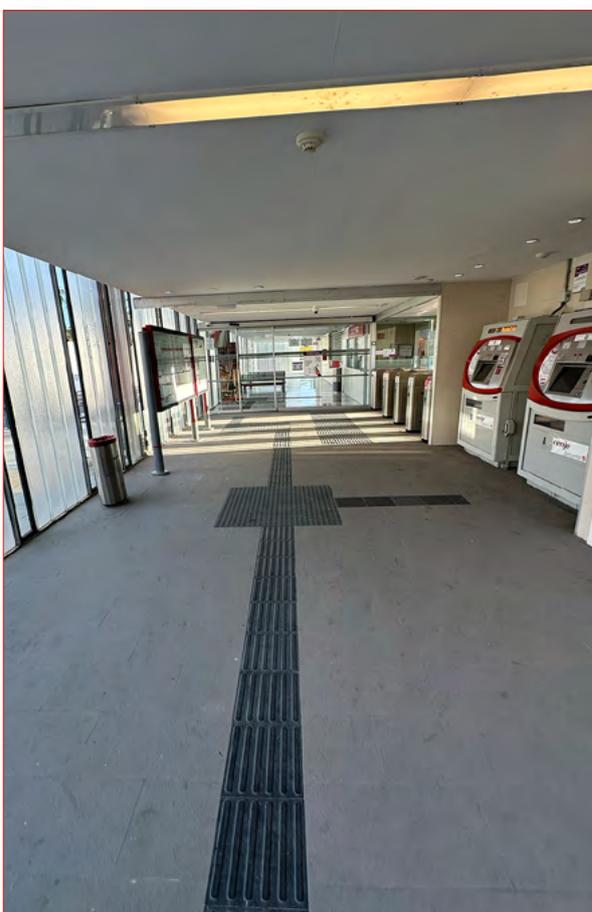
Pavimento podo táctil

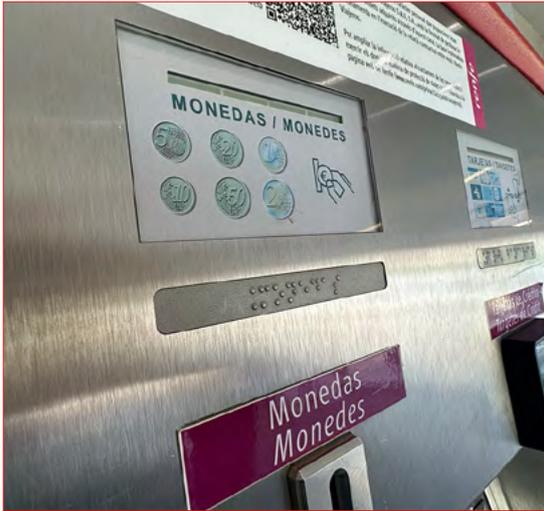
Información en braille

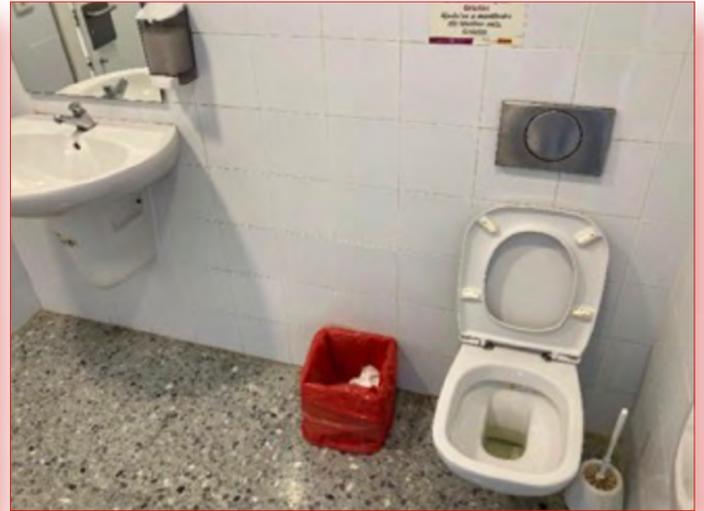
Interior del baño

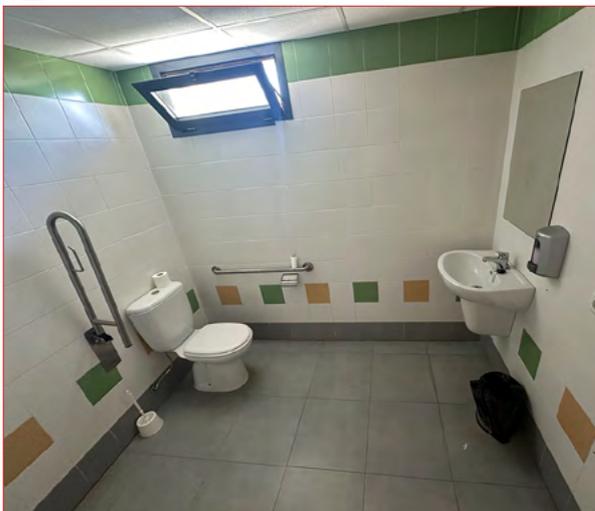
Baño para PMR

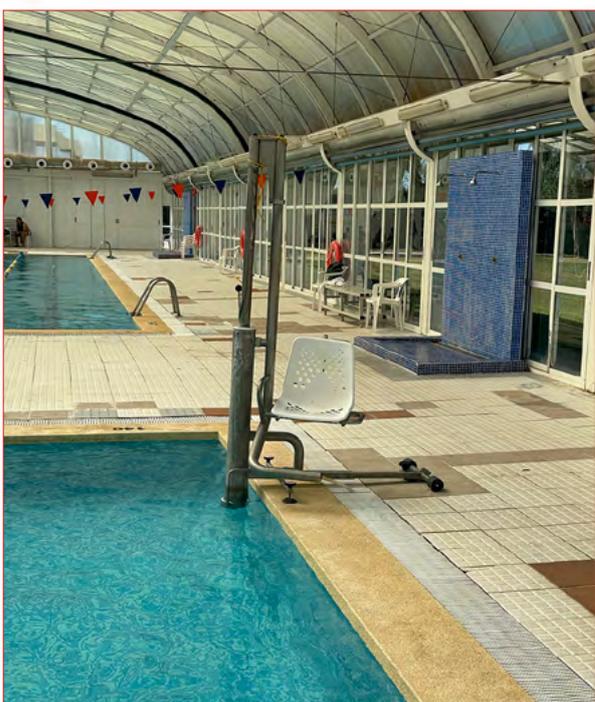
Piscina con grúa
