INFORME DE TRATAMIENTOS EXTRAORDINARIOS POR LA DANA EN EL MUNICIPIO DE QUART DE POBLET

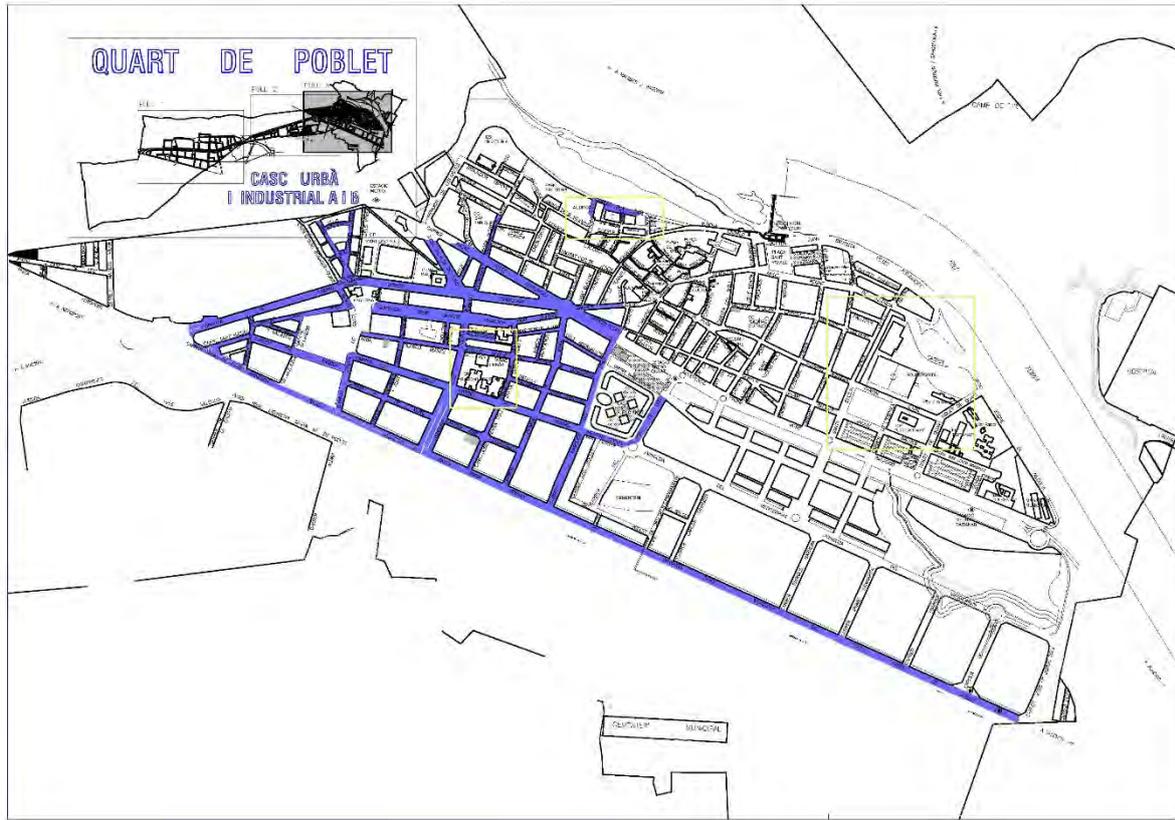
En el siguiente mapa podemos ver las zonas afectadas en el casco urbano, y que fueron objeto de tratamientos para el control de mosquitos:

Se programó para el día 28 de marzo una actuación integral en toda la zona afectada, con tratamientos larvicidas en imbornales y zonas de encharcamiento en solares, parques, acequias, etc,.. Para ello, empleamos los siguientes productos, larvicida líquido y granulado (Vectobac 12AS y Vectobac G) para eliminar larvas, y un adulticida (Ekoset) con efecto de choque para el caso de encontrar mosquitos adultos:

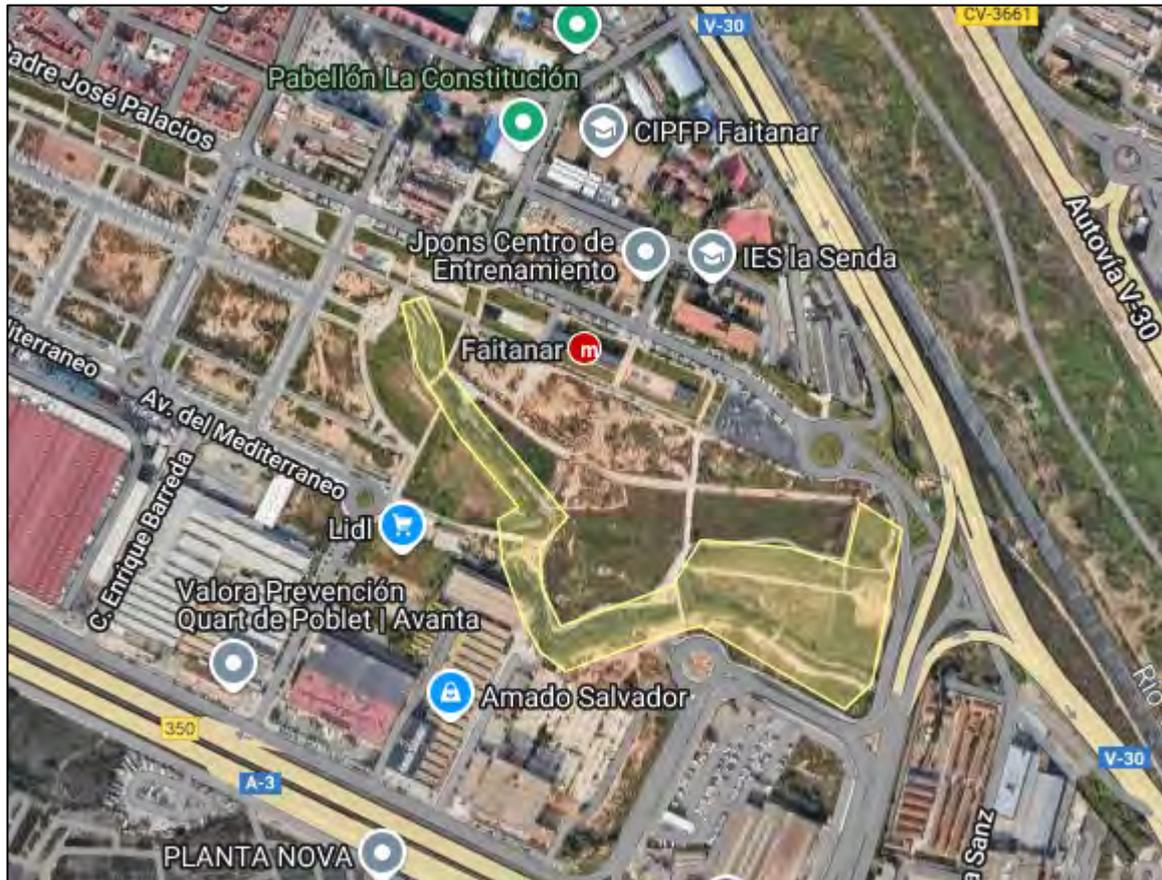
Se inspeccionaron imbornales, solares y zonas ajardinadas de las zonas afectadas, sin encontrar presencia de mosquitos adultos o larvas en la zona del casco urbano. En la zona de Faitanar y la acequia de Mislata se detectaron nubes de quironómidos, así como larvas de los mismos en las aguas estancadas. En la misma localización se detectó un nivel bajo de larvas de mosquito común (*Culex* sp.). En el siguiente mapa se puede ver la zona afectada por quironómidos y *Culex* sp.

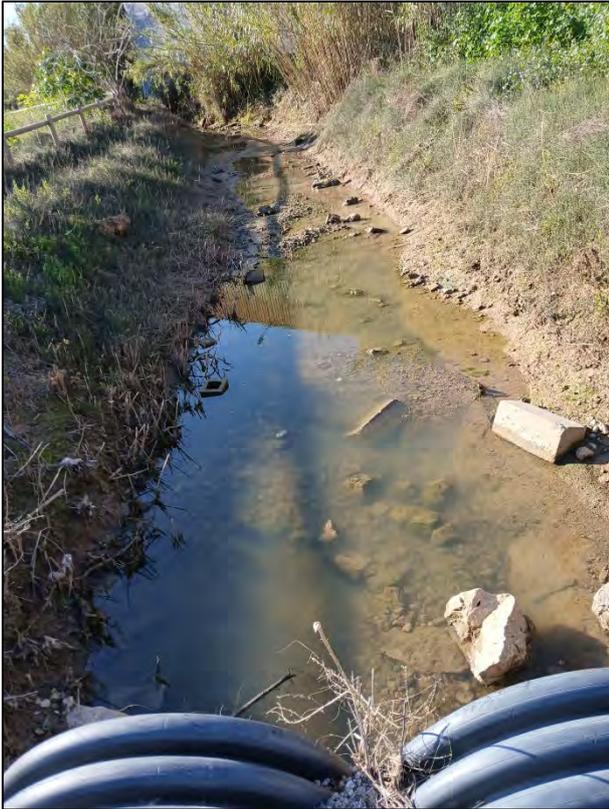
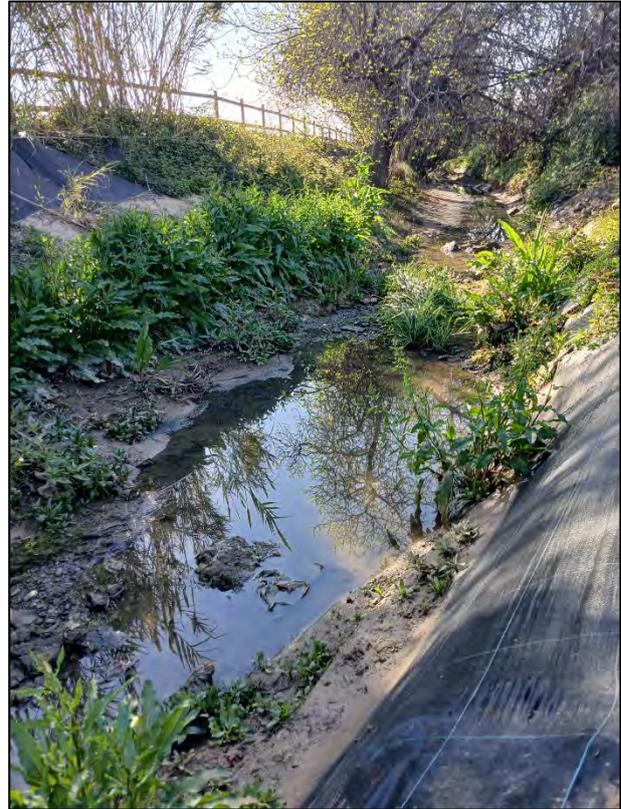
Encharcamientos en la acequia de Mislata que presentan larvas de quironómidos y *Culex* sp.

Con respecto a la presencia de mosquitos, no hemos detectado niveles significativos, ni especies que puedan provocar grandes molestias por ahora. La presencia de quironómidos es normal, dada la presencia de encharcamientos y la cercanía al nuevo cauce del río. Estos dípteros pueden formar grandes nubes y ser bastante molestos si la gente pasea por zonas de agua, pero al no alimentarse de sangre, no generan ningún tipo de problemática de salud pública. No obstante, recomendamos la limpieza de la vegetación en solares y márgenes de acequias, para disminuir los puntos de refugio de dípteros.

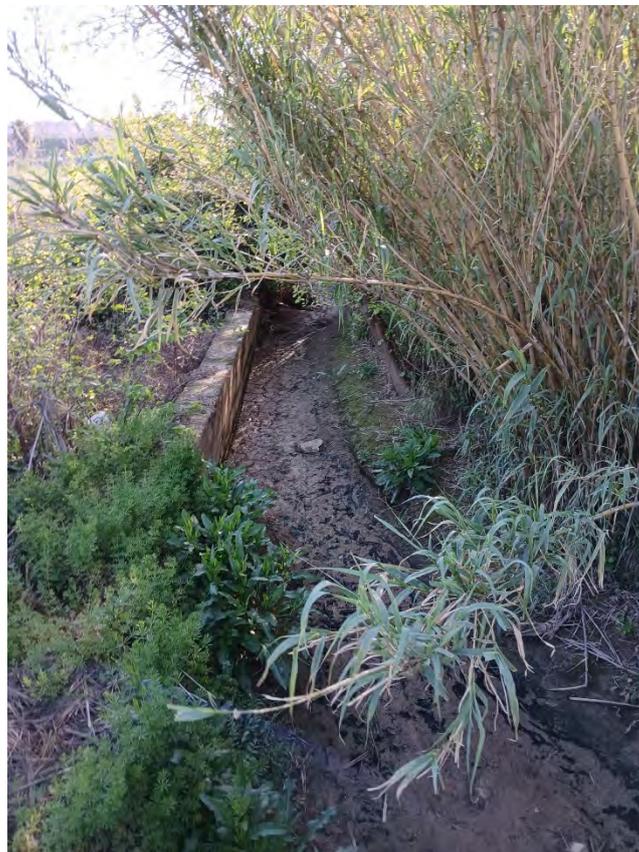
Presencia de grandes masas de vegetación que sirven de lugar de reposo a dípteros

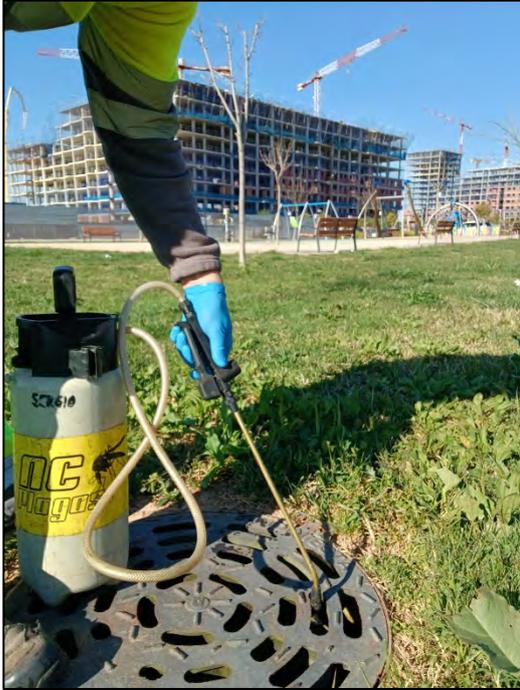
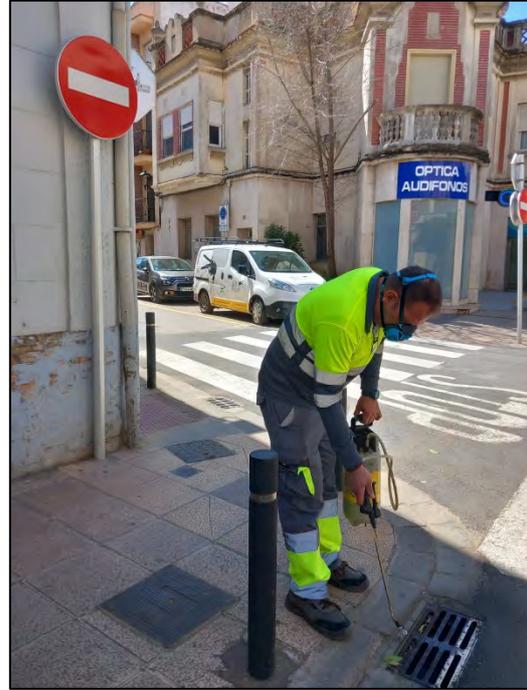
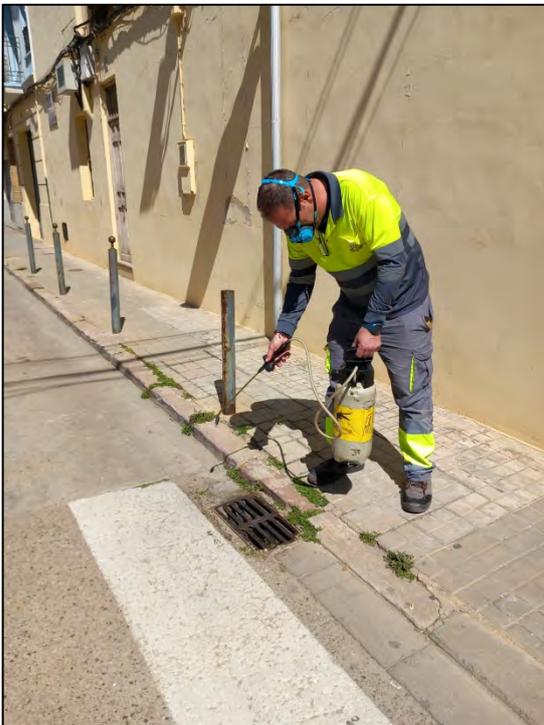
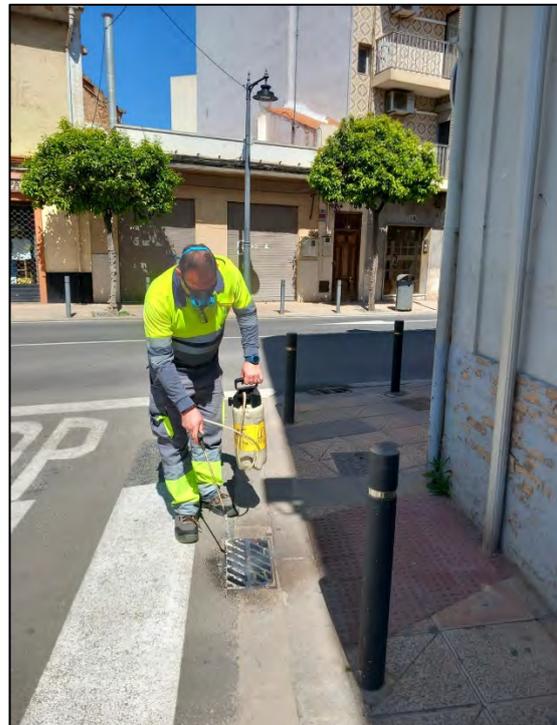
Se realizó un tratamiento larvicida preventivo en todos los imbornales que presentaban agua, con la finalidad de eliminar las larvas que pudieran escapar a la inspección y las que eclosionaran de huevos en los días posteriores a la actuación. A continuación, se pueden ver algunas fotos de los tratamientos realizados en la red de imbornales:

Durante la inspección no se detectó presencia de mosquitos adultos, por lo que no fue necesario realizar tratamientos adulticidas y nos centramos en tratar los imbornales mediante pulverización o aplicación directa de grano larvicida.

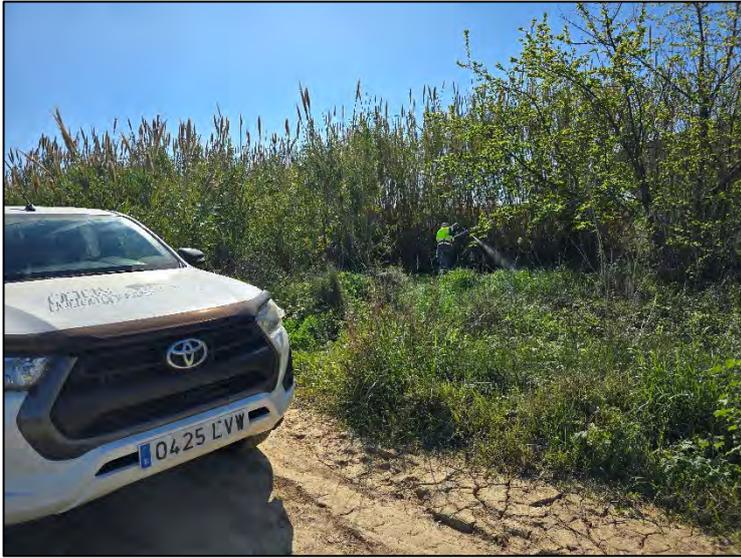
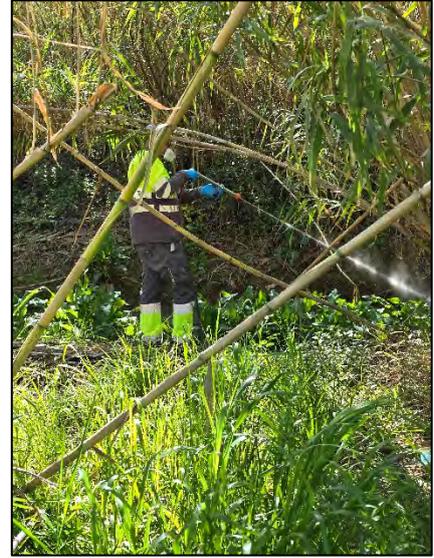
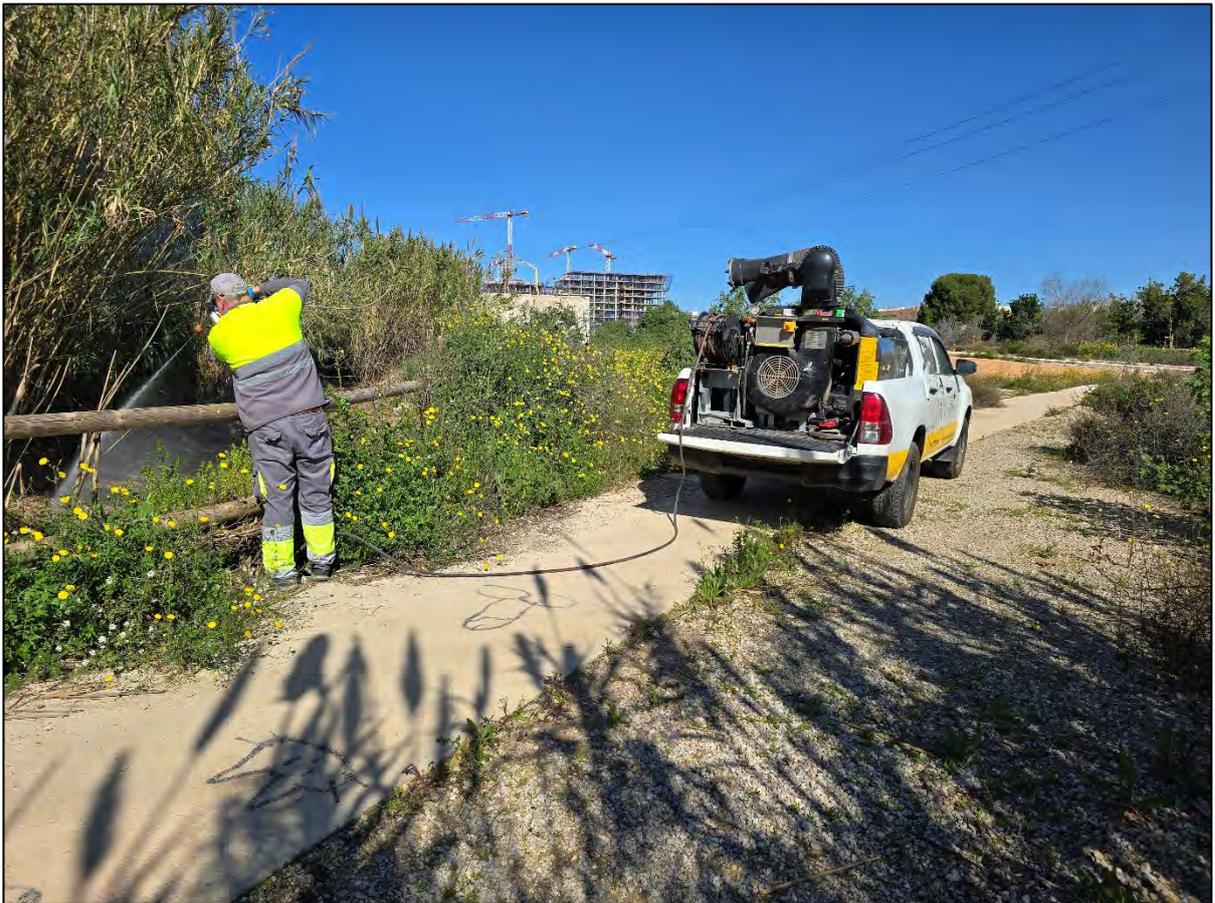
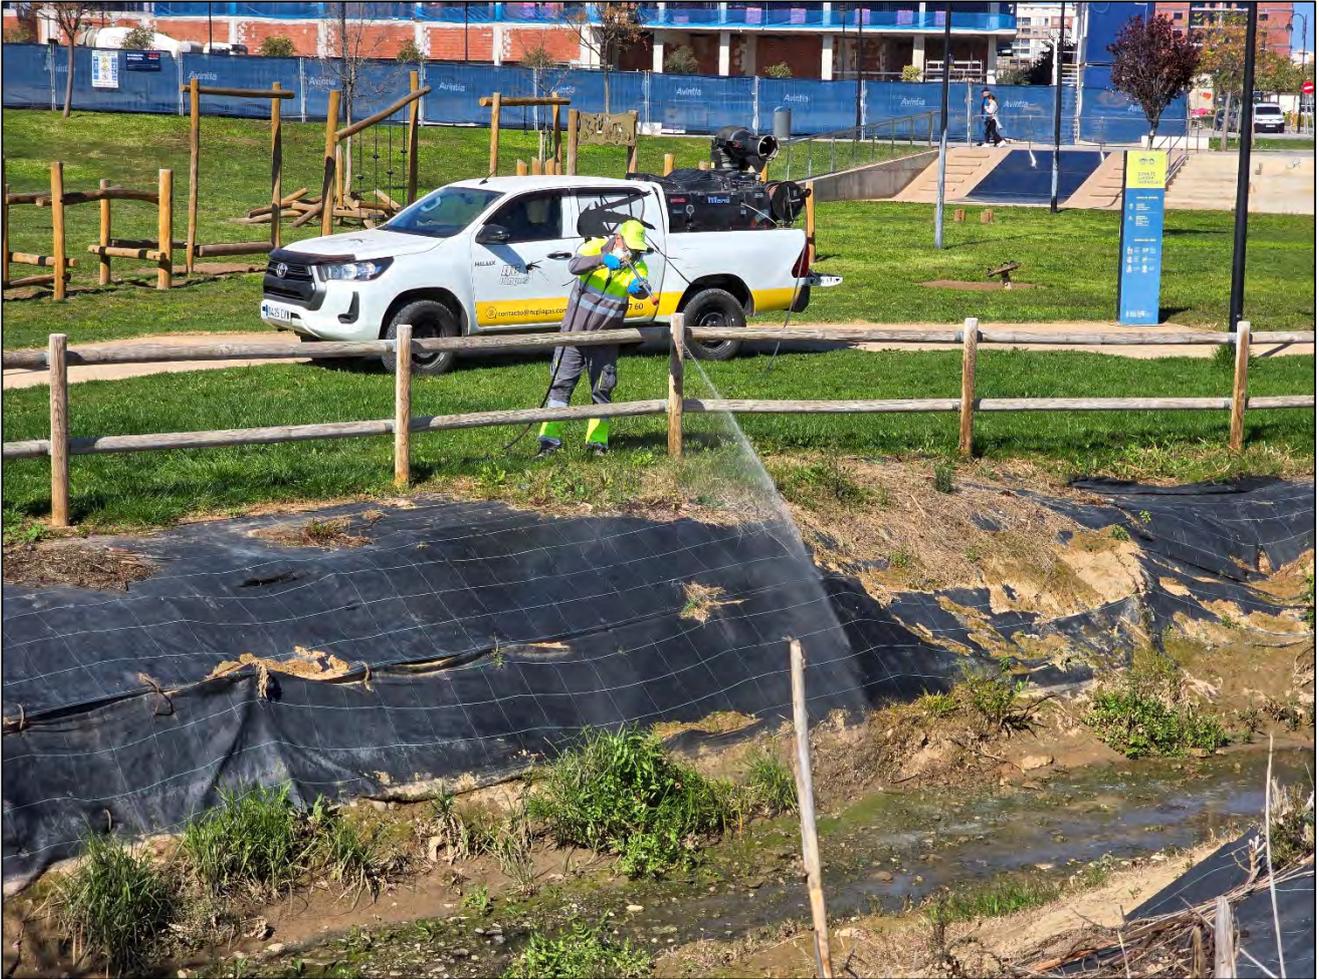
La zona de Faitanar, debido a la especial tipología de terreno con agua intermitente que encontramos, se decidió tratar mediante pulverización del larvicida con un cañón.
