DIRECCIÓ	Carrer MARE de DEU DELS DOLORS, 10	ESTIL	ECLECTICISME	FITXA Nº
DENOMINACIÓ	---	AUTOR	ANÒNIM	
PROPIETARI	---	PROTECCIÓ	PROTECCIÓ INDIVIDUAL PARCIAL	48
LOC. CRONOLÒGICA	1.890 - 1920	GRAU D' INTERVENCIÓ	REHABILITACIÓ

## ESTAT DE CONSERVACIÓ

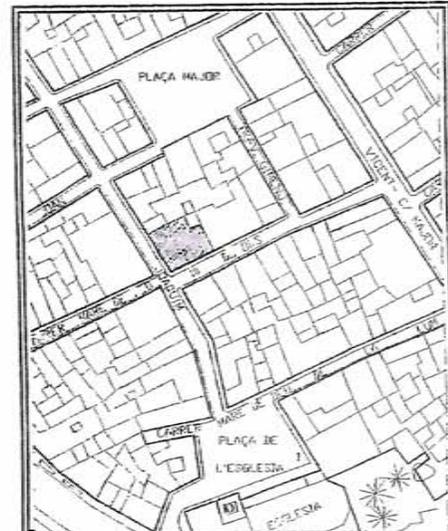
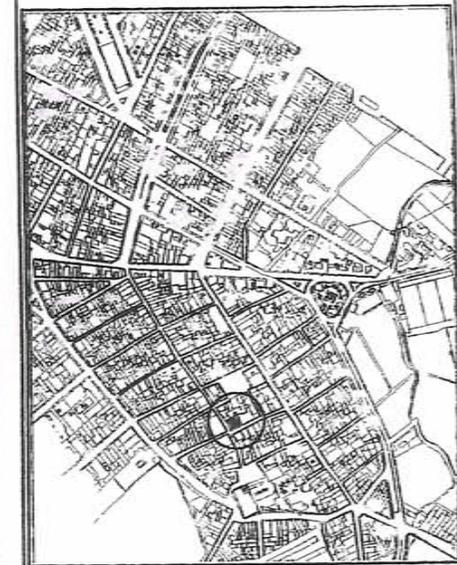
Es un importante edificio que debería mantener la fachada, su composición y tratamiento, y el tamaño y proporción de los huecos.

La carpintería es de madera y las rejas, metálicas, muy sencillas. Se encuentra mal conservado y sería necesaria una rehabilitación.

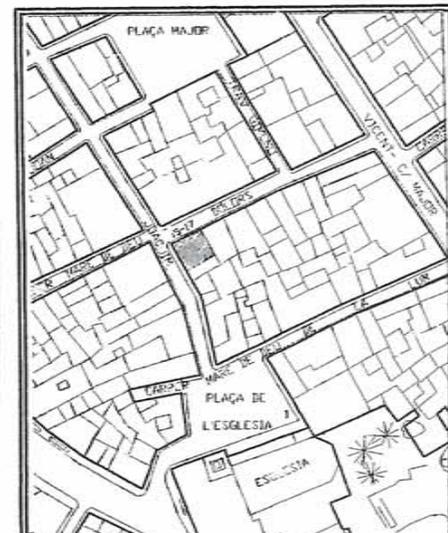
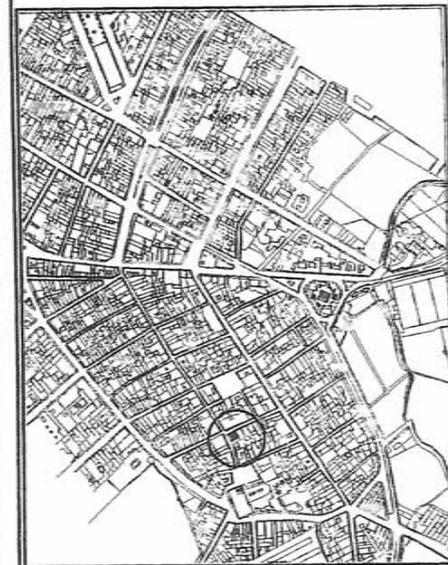
La carpintería es de madera, bien conservada y las rejas son metálicas, muy sencillas.

Se deberá pues conservar la fachada, su composición, el tamaño y la disposición de los vanos, las rejerías y elementos ornamentales.

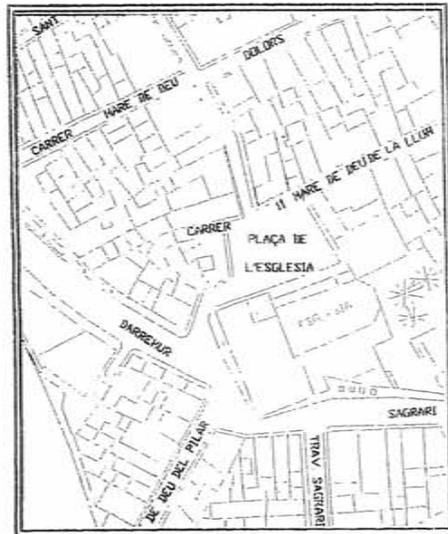
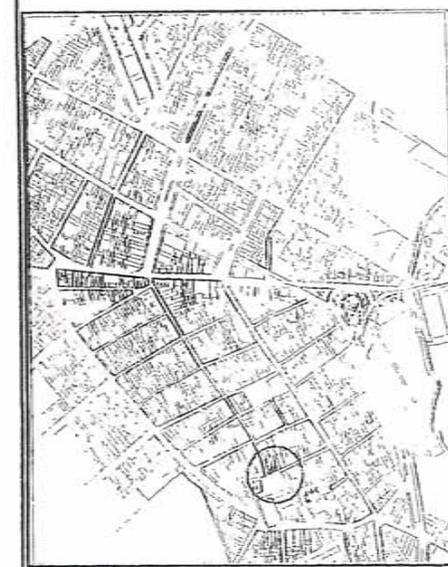
El tratamiento de la fachada es un enfoscado en buen estado.

Tanto la carpintería de madera como la rejería son de diseño sencillo. Se conservan las persianas y sus elementos de cubrición, aunque con un cierto grado de deterioro.

Se debería conservar la fachada, su composición, situación y tamaño de huecos, el canalón con ornamentación vegetal, la cenefa dentellada de la cornisa, la carpintería de madera, la rejería y las persianas.

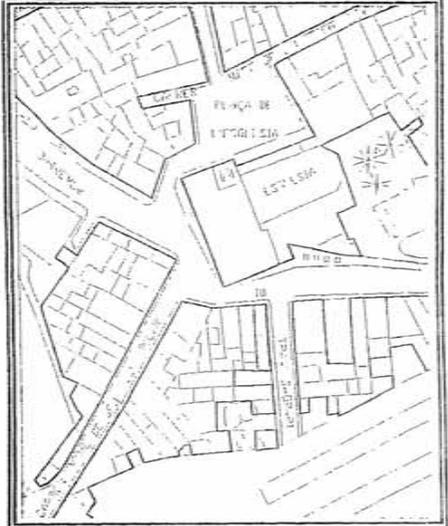
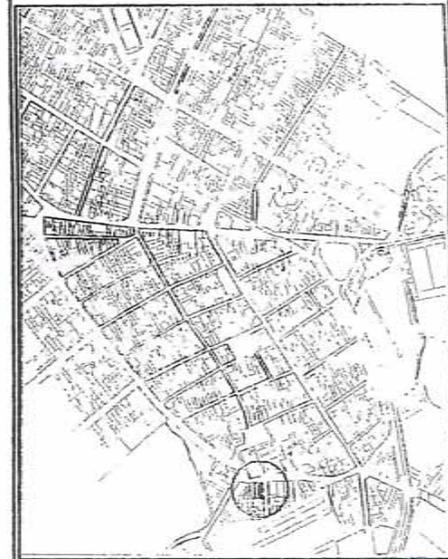
En su alzado lateral, la fachada pierde toda calidad de diseño, composición y acabados, y se convierte en un mero cerramiento al que apenas abren unos huecos sin orden aparente.

La carpintería es de madera, hoy se encuentra algo deteriorada, pero cabe destacar el trabajo tan elaborado de la puerta de entrada.

**OBSERVACIONS**  
 Se mantendrán la composició de la fachada, la disposició y proporció de los huecos, se conservara la carpintería y los elementos de rejería.

Es un buen edificio que convendría rehabilitar y que con su vecino de la otra esquina, el número doce, conformar un conjunto importante a conservar.

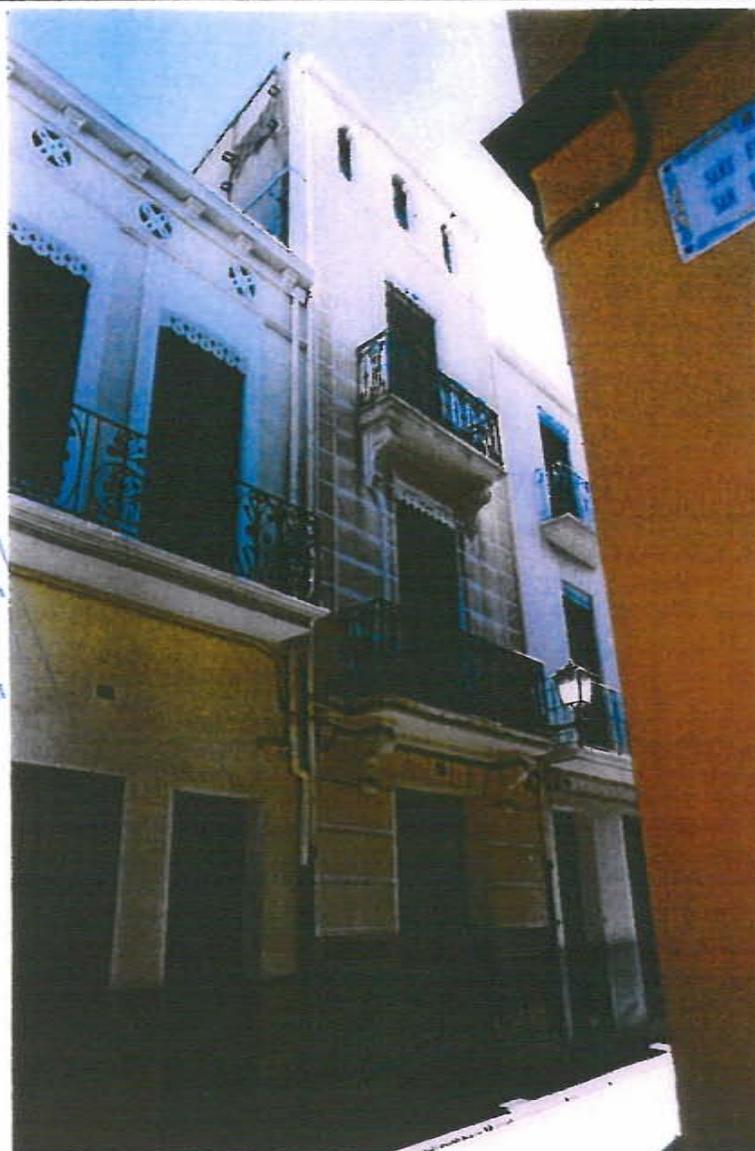
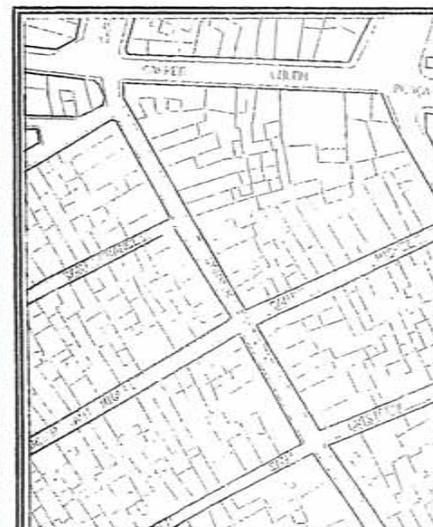
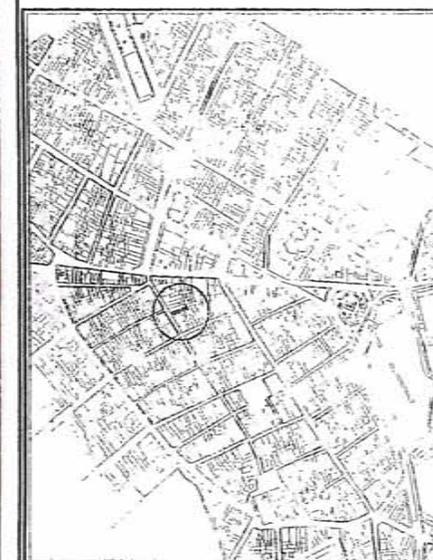
Vivienda de cuatro alturas, planta baja, dos plantas de pisos y cambra, con una composición de fachada que separa con claridad basamento, fuste o zona central y remate.

La composición de huecos de la estrecha fachada se hace según un único eje vertical situado en el centro. Los vanos disminuyen de tamaño conforme se sube de altura. En la planta baja tenemos el acceso, en las dos plantas altas sendos balcones individuales decrecientes en vuelo y longitud, que apoyan sobre ménsulas, y en la cambra composición tripartita de ventanas remarcando el eje central y el carácter simétrico de la composición. Sobre la cambra ya sólo la cornisa con canalón y la cubierta inclinada de teja.

Toda la fachada se modula imitando un almohadillado abujardado, que en el paño de la planta baja, los recercados de los huecos centrales y las pseudopilastras laterales tiene un color más oscuro que en el fondo.

La línea de imposta de la planta baja se marca con una fila de ovas y flechas, mientras que las dos líneas que limitan la cambra presentan una moldura dentada.

La carpintería es de madera y las rejas metálicas con cierto aire modernista en su diseño.

Se deberán mantener, además de la disposición y proporción de los huecos, las rejas, las ménsulas y molduras y el tratamiento de fachada.

Es una fachada bien compuesta, con un aceptable nivel de calidad en elementos decorativos -se deberán mantener además de la disposición y proporción de los huecos, las rejas, las ménsulas y molduras, el tratamiento de fachada, que representa una aportación positiva a un entorno como el de la Vila.

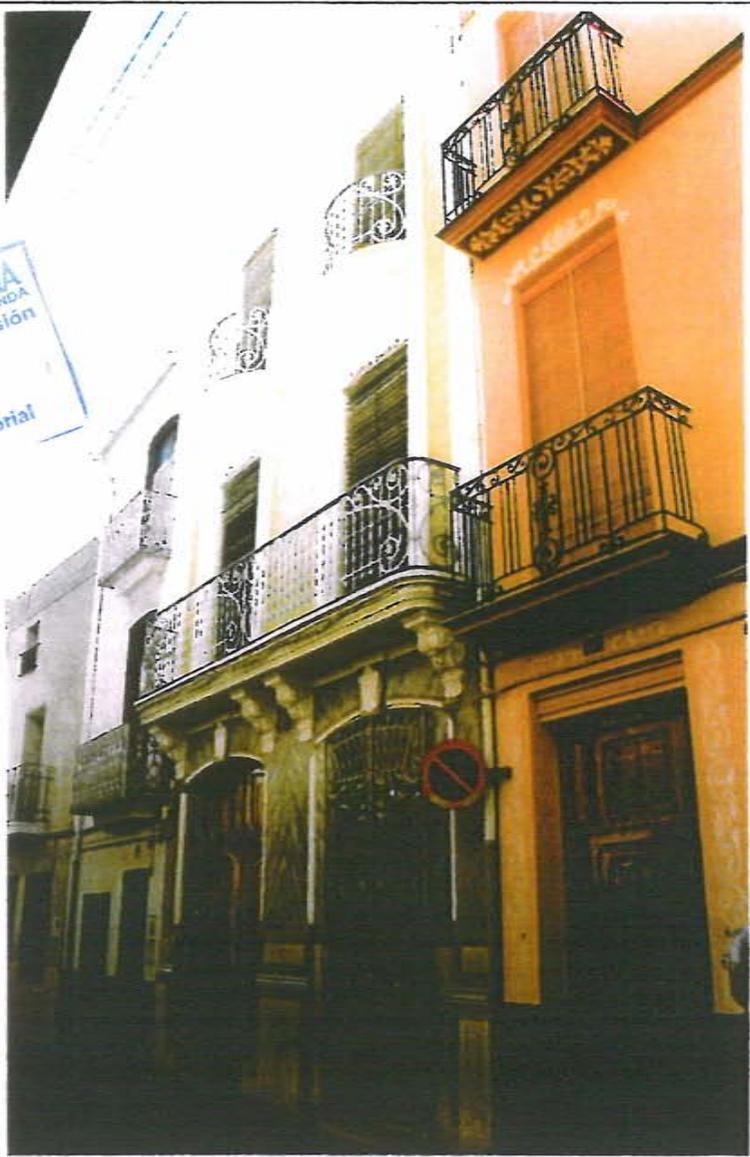
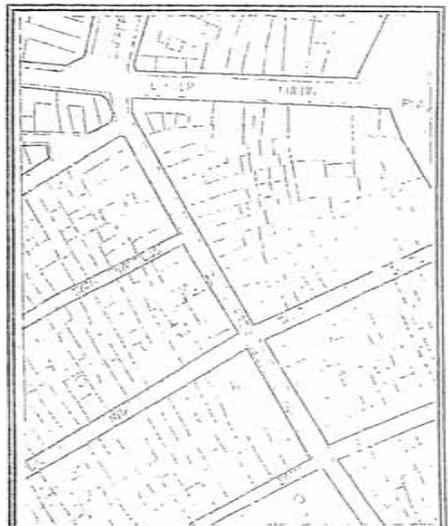
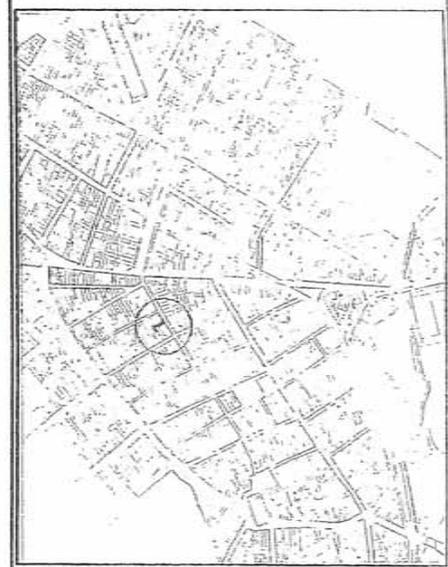
**Facana:**  
 Estat: B  
 Arrebossat: B  
 Ornamentació: B  
 Fusteria: B  
 Manyeria: B

Edificio de tres alturas, con una composición de huecos de fachada según dos ejes verticales:

- en planta baja, portón de acceso y ventanal enrejado, de tamaños y composición similares.
- en planta primera, un único balcón corrido que, ocupando todo el ancho de la fachada, recoge los dos ventanales, y se apoya sobre cuatro ménsulas que encuadran a su vez los de la planta baja.
- en la planta segunda dos balcones individuales, cortos y semicirculares.

Los dos pares de huecos superiores de cada eje se enmarcan con unas bandas en relieve decoradas, que también se repiten sobre la línea de las medianeras, y que se rematan con cuatro ménsulas sobre las que apoya la cornisa. Un peto ciego termina la composición y recoge la cubierta inclinada de teja a dos aguas.

En el tratamiento de la fachada encontramos: un zócalo de piedra con dibujo geométrico en dos tonos, mientras que el resto de la planta baja presenta actualmente un estuco veteadado. Las plantas altas combinan el color blanco de las molduras, ménsulas y relieves decorados, con el verde de un azulejo vidriado que imita una especie de escamas, creando una textura bastante característica de esta época, en esta zona, en edificios con cierta tendencia modernista. Tanto la carpintería de madera como la rejería son las originales, de gran calidad ambas, especialmente las piezas de la planta baja.

Su interior se conserva aun bastante bien, y en buenas condiciones de uso. Son interesantes algunos suelos de baldosa hidráulica, muy habituales en este tipo de viviendas. Siempre que las condiciones de habitabilidad lo permitan, se recomienda la conservación de estos pavimentos.

Es un buen edificio, de alta calidad ornamental, y una aportación muy positiva al ambiente y la calidad de su entorno.

Se deberá conservar, en cualquier actuación, la fachada en su totalidad, y en caso de realizar alguna sustitución inevitable (carpinterías en mal estado, por ejemplo), se procurara que los elementos nuevos mantengan la línea de diseño y materiales del edificio original.

Se recomienda la conservación de los pavimentos antiguos, y en cualquier caso, la puerta medianera de acceso desde el vestíbulo, y el resto de las carpinterías originales de la casa.

Si deberá conservarse, en cualquier caso, la puerta medianera de acceso desde el vestíbulo, de excelente diseño. Igualmente se conservara en la medida de lo posible el resto de las carpinterías originales de la casa. Además de lo indicado anteriormente, se deberá conservar, en cualquier actuación, la fachada en su totalidad, y en caso de realizar alguna sustitución inevitable (carpinterías en mal estado, por ejemplo), se procurara que los elementos nuevos mantengan la línea de diseño y materiales del edificio original.

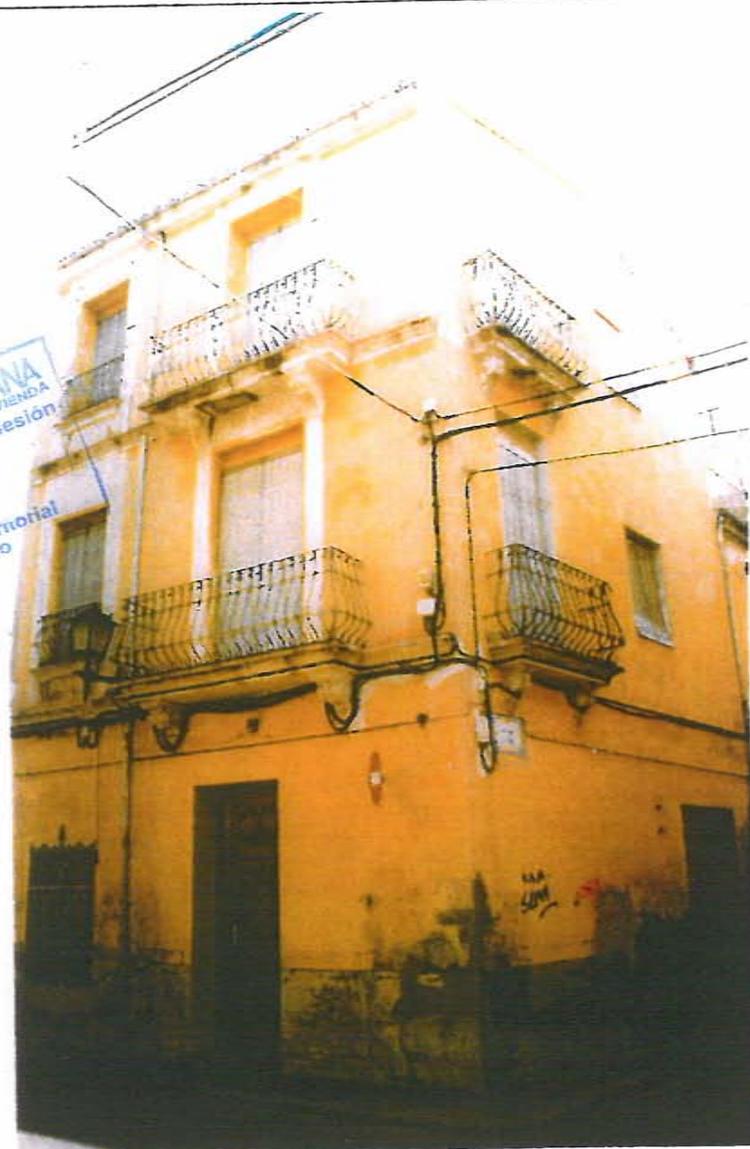
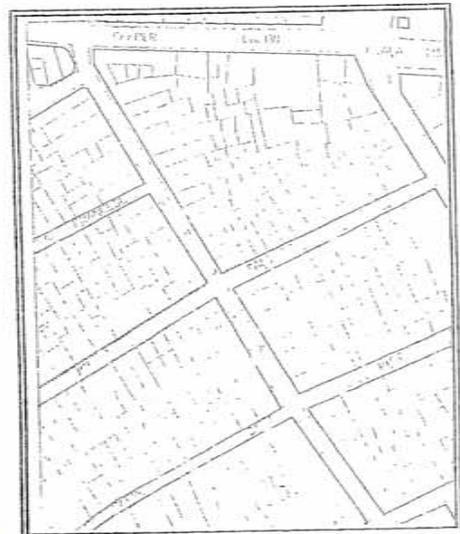
Facana:  
 Estat: D  
 Arrebossat: D  
 Ornametació: D  
 Fusteria: B  
 Manyeria: D

Edificio en esquina de planta baja, y dos plantas piso. La fachada principal, la que abre a la calle Sant Joaquim, presenta una composición en dos ejes:

- el de la izquierda de la fachada se inicia en la puerta de entrada, de tamaño bastante pequeño; balcón sobre dos ménsulas, con barandilla de forja de perfil abombado en planta primera, al que abre una puerta enmarcada por bandas blancas y ménsulas que a su vez sostienen el vuelo del segundo balcón, de similar organización, aunque algo menor que el primero.
- el de la derecha de la fachada, se inicia en planta baja con una ventana cuadrangular, que por el diseño de la reja y su forma tan fuera de contexto, debe proceder de la sustitución de un hueco vertical de similares proporciones que la puerta (del que aun se

pueden intuir trazas), realizada sobre los años 50. Las dos plantas altas presentan sendas ventanas con antepecho abombado apoyado sobre pequeñas ménsulas.

Se remata la fachada con una ligera cornisa moldurada, similar a las que marcan las líneas de imposta.

La fachada secundaria, en la calle Sant Miquel, tiene una ordenación peculiar: sobre un paño típico de medianería, sin las líneas de imposta de la fachada principal, y el perfil de las dos aguas de la cubierta, aparecen tanto una línea de huecos igual en sus plantas altas al eje principal de la fachada principal (salvo por la ausencia de marco), como otra serie de huecos simples más cuadrados, ordenados y alineados con los superiores, pero totalmente descompuesto el de la planta baja, claramente una actuación poste-

rior y consecuentemente, insensible. El tratamiento de la fachada es un mortero liso de color amarillo sobre el zócalo de piedra, sobre el que destacan en blanco ménsulas, marcos, voladizos y molduras. La carpintería exterior es de madera. Es un edificio de composición algo desequilibrada por las actuaciones más recientes, pero que aun así resulta una aportación positiva al entorno. Son especialmente remarcables los balcones en su conjunto: los vuelos moldurados, las decoradas ménsulas y el buen trabajo de forja de las barandillas. Se deberían recuperar las dimensiones de los huecos de la planta baja transformados, y en cualquier actuación, conservar el resto de fachada en su composición, dimensiones, situación de huecos y elementos ornamentales (ménsulas, bandas, molduras).

**OBSERVACIONS**  
 Se deberían recuperar las dimensiones de los huecos de la planta baja transformados, y en cualquier actuacion, conservar el resto de fachada en su composicion, dimensiones, situacion de huecos y elementos ornamentales (mensulas, bandas, molduras, rejas)

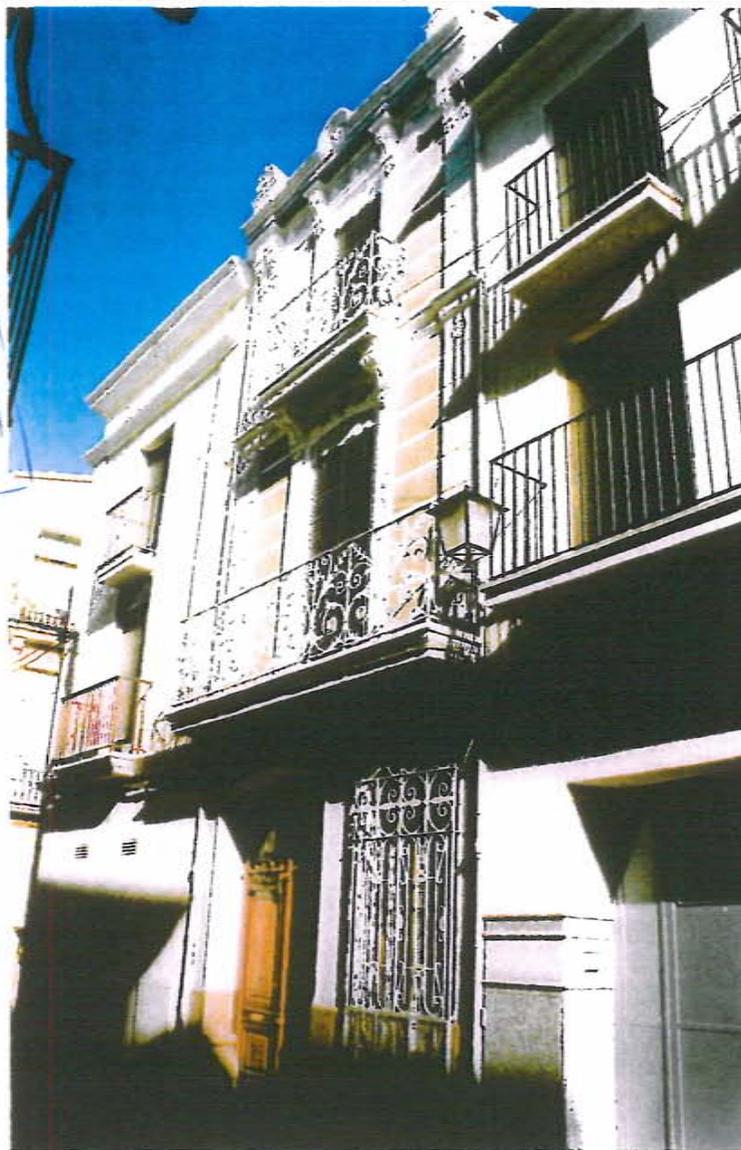
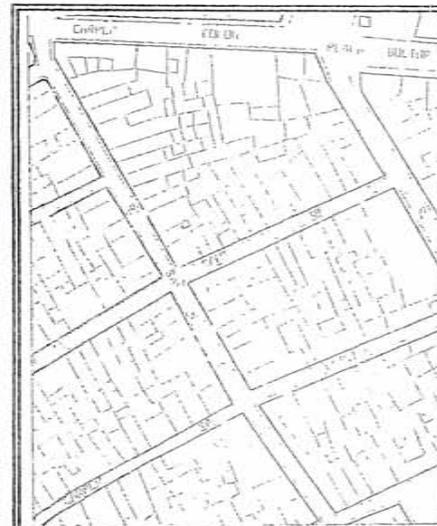
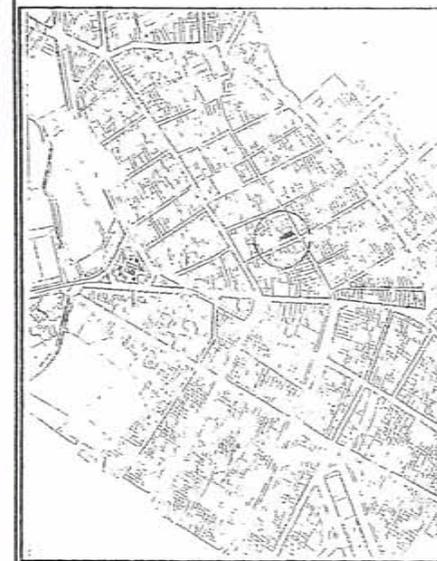
Estat: A-B

Edificio de planta baja y dos plantas altas, ordenada por un eje central: en planta baja están la puerta de entrada y un ventanal, encuadrados por las ménsulas sujetan el voladizo del balcón corrido que ocupa todo el ancho de la primera planta, al que abre un único hueco central, que se enmarca con bandas laterales y un relieve en el dintel, y una pareja de ménsulas que sujetan a su vez otro balcón más corto y más pequeño que se sitúa en la segunda planta. Todo el tratamiento de la piel de la fachada en las plantas altas presenta un despiece horizontal, y se combinan tres colores: el blanco de ménsulas, molduras y ornamentos; azul sobre las líneas principales de la fachada: medianeras y línea de las jambas, así como combinado con blanco en la cornisa y peto; y el color arena de los lienzos residuales de toda esta composición.

El remate lo forma una cornisa moldurada quebrada sobre una fila de ovas y flechas y un friso con florones, y seis ménsulas, agrupadas de dos en dos las de los extremos, que a su vez se continúan con machones con decoración vegetal. El centro de la composición se refuerza con la escultura de un rostro de animal dentro de un círculo roto, cerrando el eje. La carpintería es de madera. Se conserva la original que es de excelente calidad, especialmente la puerta de entrada.

También son de alto nivel de diseño las rejas de forja de balcones y ventanal, así como todos los elementos decorativos: ménsulas, relieves, etc.

Es un excelente edificio, de gran calidad a pesar de su pequeño tamaño, que contribuye a la riqueza arquitectónica y patrimonial del municipio.

Las rejas de forja de balcones y ventanal, así como todos los elementos decorativos: ménsulas, relieves, etc., junto con las carpinterías y rejas, se conservarán en cualquier actuación sobre el inmueble, además de mantenerse la composición general, el tamaño y la disposición de huecos.

Todos estos elementos, junto con las carpinterías y rejas, se conservarán en cualquier actuación sobre el inmueble, además de mantenerse la composición general, el tamaño y la disposición de huecos.

Se procurará su conservación en buen estado y en caso de ser necesario, su restauración.

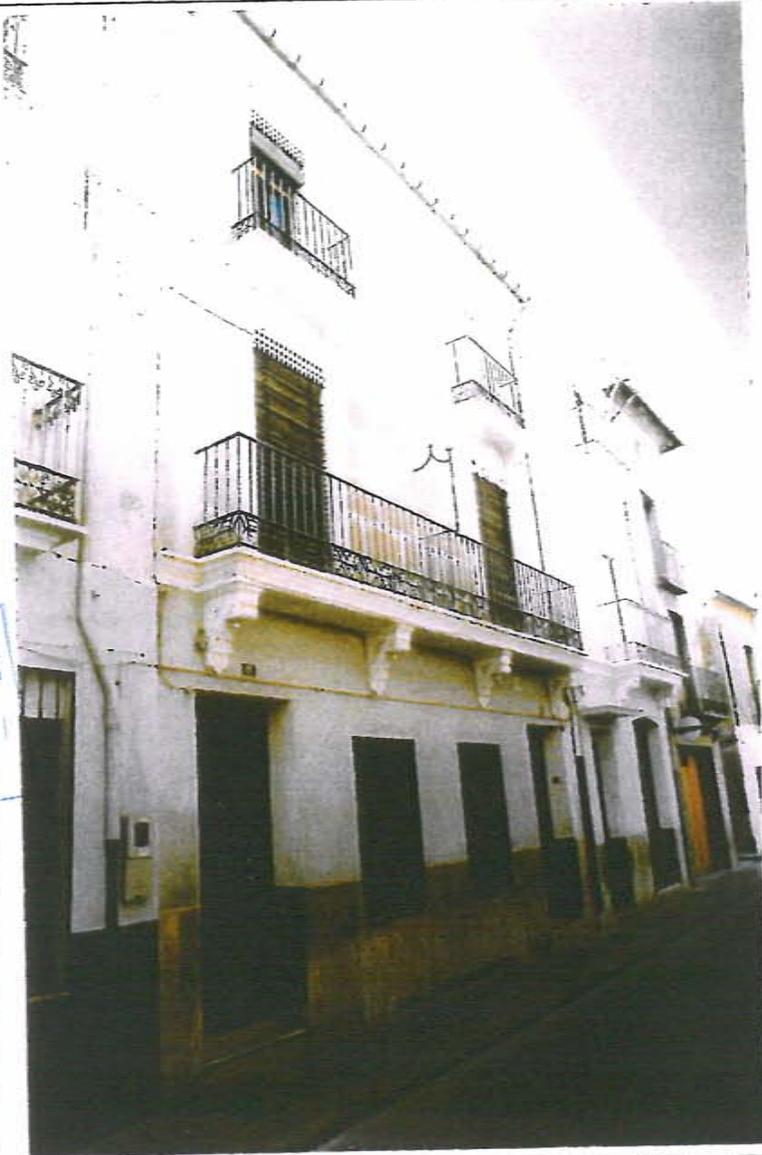
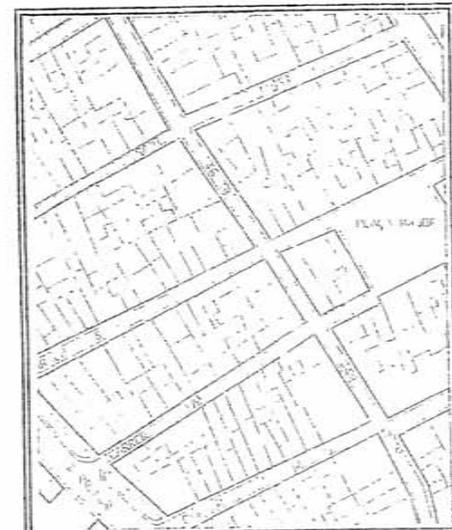
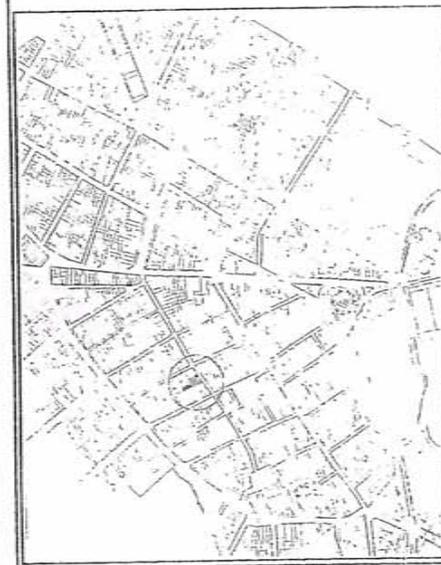
Estat: D  
Arrebossat: D  
Ornamentació: D  
Fusteria: D  
Manyeria: B

Es un edificio que se compone en realidad de dos viviendas, pero que en conjunto componen una única fachada con eje de simetría central. Desafortunadamente las plantas bajas han sido modificadas y han perdido totalmente su valor. En la planta primera hay un balcón corrido que abarca el ancho total de la fachada, apoyado sobre cuatro ménsulas, al que abren dos ventanales verticales, enmarcados por bandas en relieve que a su terminan en las ménsulas que sujetan a su vez la cornisa moldurada que remata la fachada.

Deberá conservarse la composicion de las plantas altas, así como rejas, molduras ménsulas, lambrequines y tratamiento de fachada

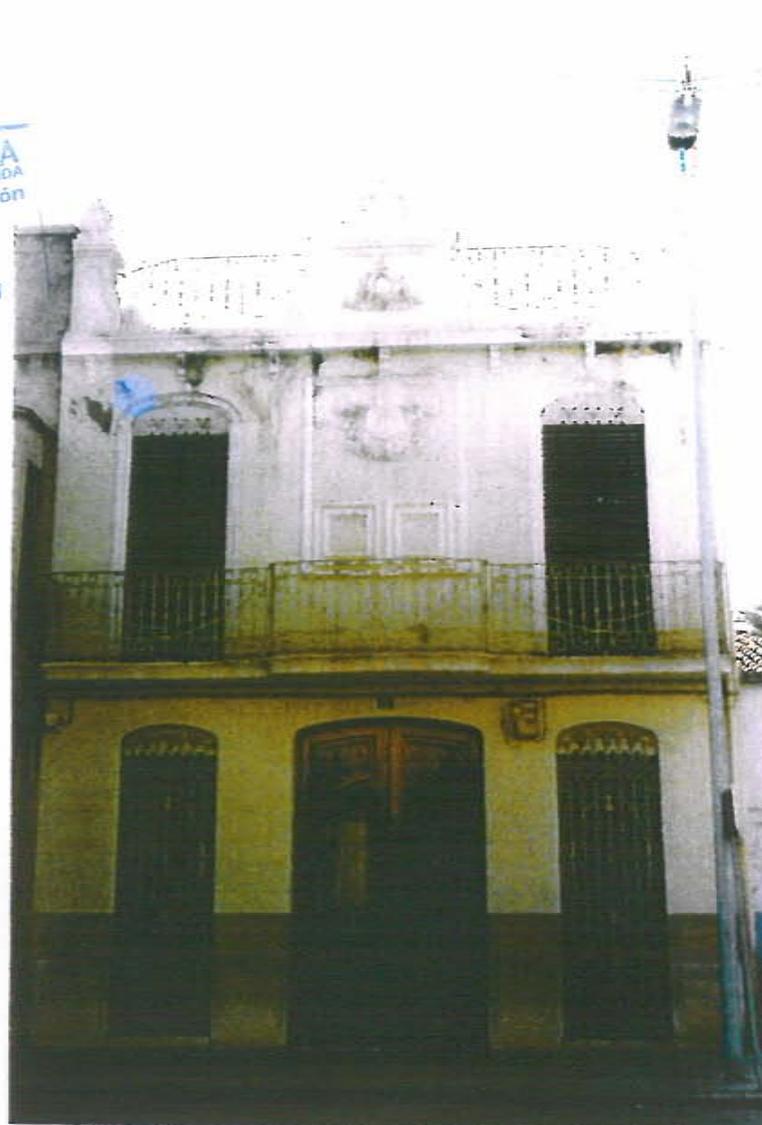
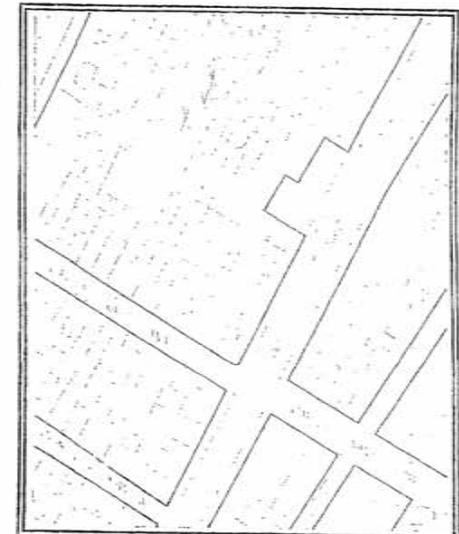
Edificio de planta baja y planta piso. De importante presencia, se organiza a través de tres ejes de huecos con simetría central.

La planta baja contiene sobre un zócalo de piedra una puerta de entrada central y dos ventanales verticales a ambos lados. En planta alta un balcón corrido ocupa todo el ancho de la fachada, con puertas a los lados pero no en el centro, donde se ha dispuesto un gran cuadro con plafones en relieve. Se remata con una ligera cornisa sobre siete mensulitas, y un peto formado por dos tramos de rejas entre machones de obra de muy alto nivel ornamental, con relieves vegetales. Las carpinterías son de madera, aun las originales, y de buena calidad. Son excelentes las rejerías, tanto de balcones como de ventanales.

El tratamiento de la fachada es un enfoscado coloreado muy deteriorado.

El interior también se ha mantenido bastante fiel, afortunadamente, aunque su estado de conservación no es muy bueno. Es interesante ver un ejemplo tipológico sin apenas modificaciones: un ancho pasillo central que sirve de eje vertebrador desde la entrada principal hasta el gran patio-huerto al fondo, a cuyos lados se van situando las diferentes estancias. Cinco crujías paralelas a fachada, con entrevigado de madera perpendicular a la misma, perfectamente marcadas las líneas de carga no sólo con los cerramientos de las diferentes estancias, sino que también se ha dispuesto en cada paso una serie de falsos arcos decorados con molduras y mensulas que refuerzan la idea de continuidad del espacio central. En la primera crujía dos salas iguales y simétricas cierran el paso. En la segunda crujía el espacio se ensancha para crear un amplio distribuidor donde se sitúa la escalera. A continuación, dos

Se conservará la fachada en su totalidad, con todos sus elementos ornamentales, rejas y carpinterías. Del interior se procurara la conservacion de pavimentos, zócalos, carpinterías y escalera, así como molduras ornamentales, especialmente de los arcos del pasillo.

Sería recomendable su conservación en el mayor grado posible. La vivienda presenta unas condiciones de habitabilidad suficientes para lograr, con una rehabilitación respetuosa, el nivel de confort necesario.

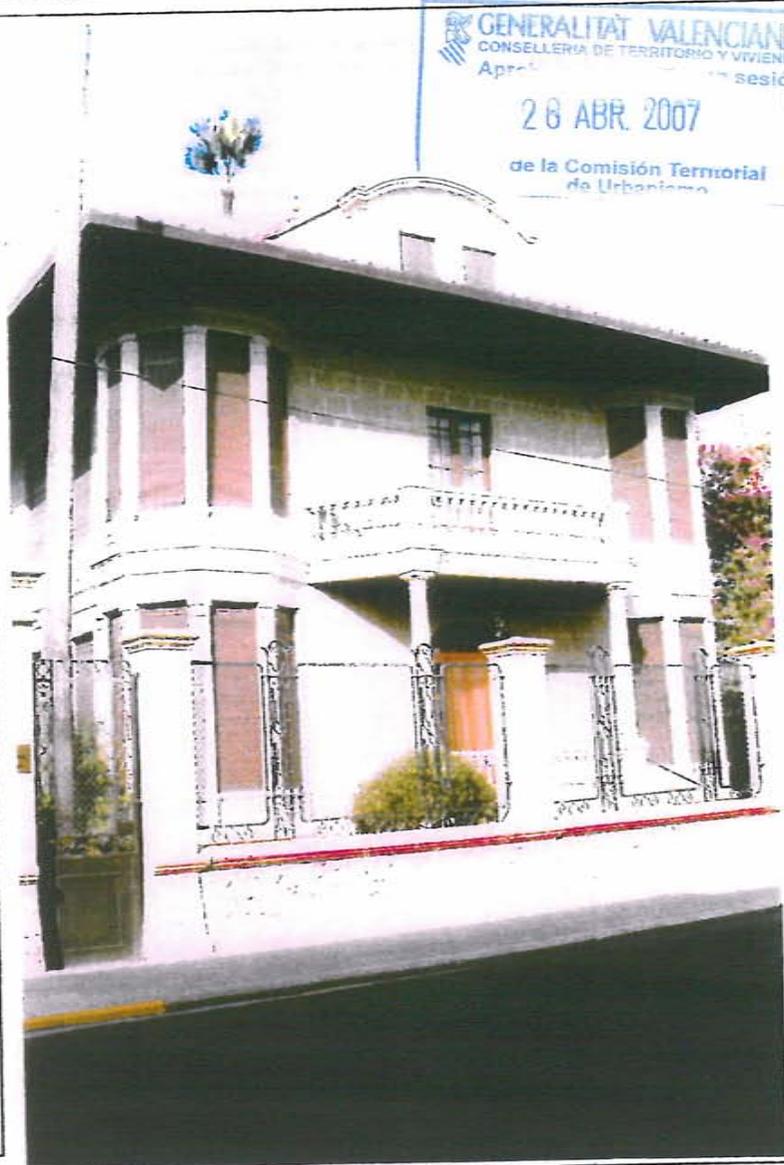
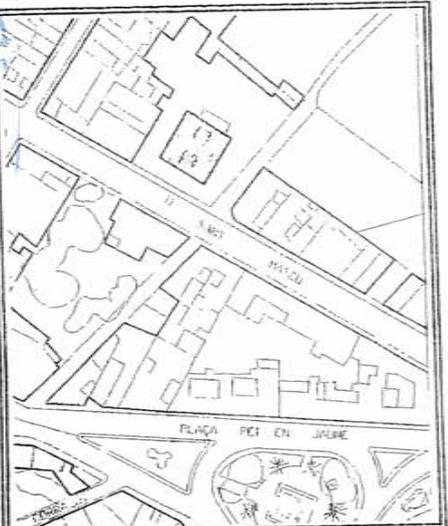
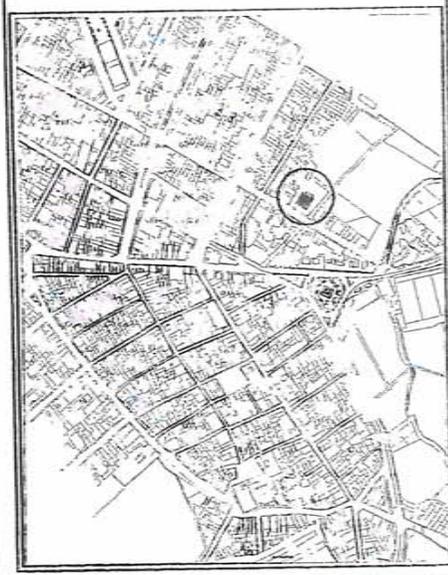
Vivienda unifamiliar aislada, enclavada en una parcela de jardin bastante grande.

Se trata de un edificio prismático, de dos plantas, y gran alero en voladizo. En las dos esquinas delanteras se han encastrado sendos miradores de planta octogonal, de dos alturas, a modo de bow-windows. El acceso se realiza por la fachada principal, centralmente, a través de un pequeño porche con doble escalinata, que es un balcón con balaustrada en planta primera.

El tratamiento de fachada es un mortero coloreado que dibuja en blanco las juntas de la piedra.

Las carpinterías son de madera, de diseño bastante sencillo, excepto la puerta principal, que combina madera y hierro con un trazado algo más complejo.

En cualquier actuación se conservará la fachada en su totalidad: ordenación, tamaño y proporciones de los huecos y todos los elementos ornamentales (incluso, en la medida de lo posible, los interiores), no debiendo permitirse la adición de elementos o materiales improprios o distorsionadores. También se considera importante la pervivencia del jardín en su conjunto, así como el máximo respeto a los elementos decorativos interiores. Esto no es incompatible con la ejecución de un vial previsto por Ayuntamiento, que obliga al derribo de la valla y una franja de jardín por su lindero este, pero no compromete los elementos protegidos ni la configuración general, siempre y cuando la actuación se limite a la zona afectada por el trazado del nuevo vial y la reconstrucción del cerramiento y el jardín se realice con la adecuada calidad y cuidado.
