DIRECCIÓ	Carrer TRINITAT, 75	ESTIL	ECLECTICISME
DENOMINACIÓ	---	AUTOR	---
PROPIETARI	---	PROTECCIÓ	PROTECCIÓ INDIVIDUAL PARCIAL
LOC. CRONOLÒGICA	Finales del XIX	GRAU D' INTERVENCIÓ	REHABILITACIÓ

89

DIRECCIÓ	Carrer TRINITAT. 79	ESTIL	ECLECTICISME	FITXA Nº
DENOMINACIÓ	---	AUTOR	---	
PROPIETARI	---	PROTECCIÓ	PROTECCIÓ INDIVIDUAL PARCIAL	90
LOC. CRONOLÒGICA	1890-1920	GRAU D' INTERVENCIÓ	REHABILITACIÓ

DIRECCIÓ	Carrer TRINITAT, 81	ESTIL	ECLECTICISME	FITXA Nº
DENOMINACIÓ	---	AUTOR	---	
PROPIETARI	---	PROTECCIÓ	PROTECCIÓ INDIVIDUAL PARCIAL	91
LOC. CRONOLÒGICA	1890-1920	GRAU D' INTERVENCIÓ	REHABILITACIÓ

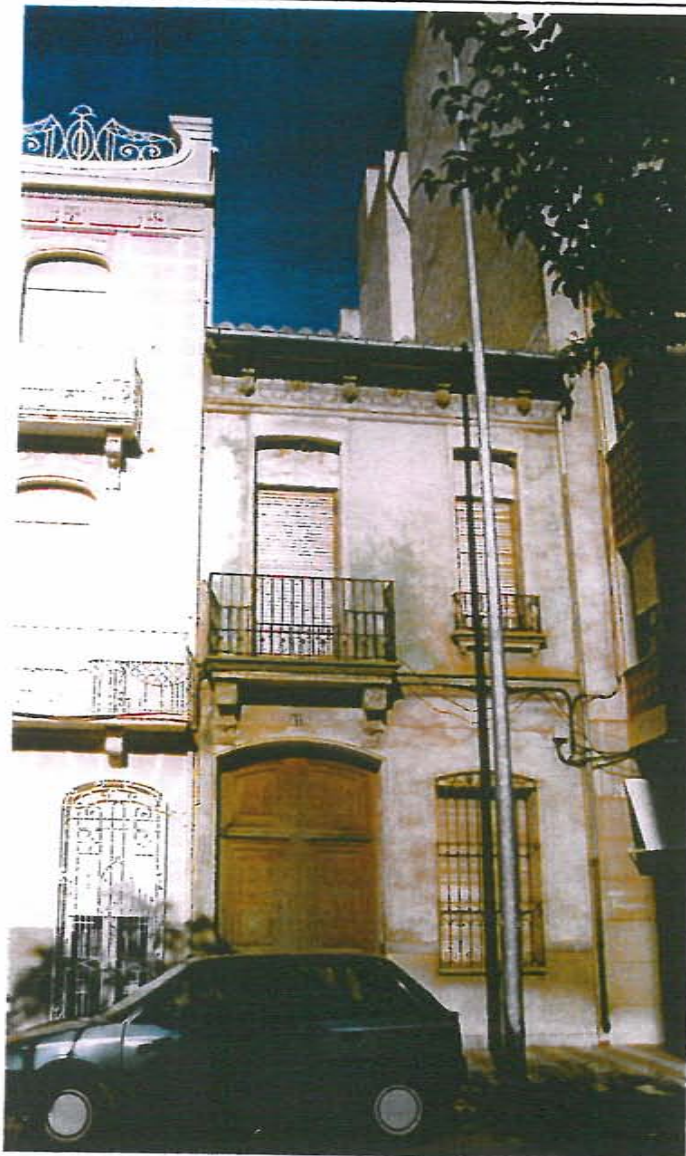
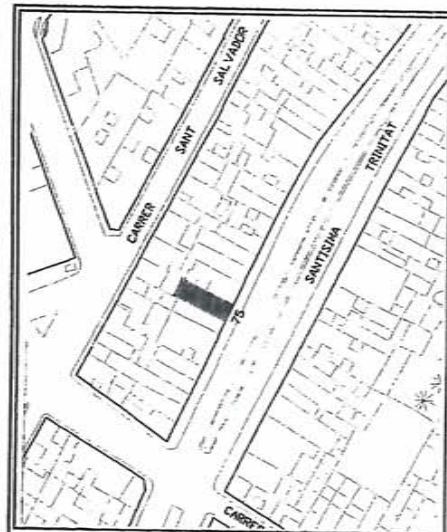
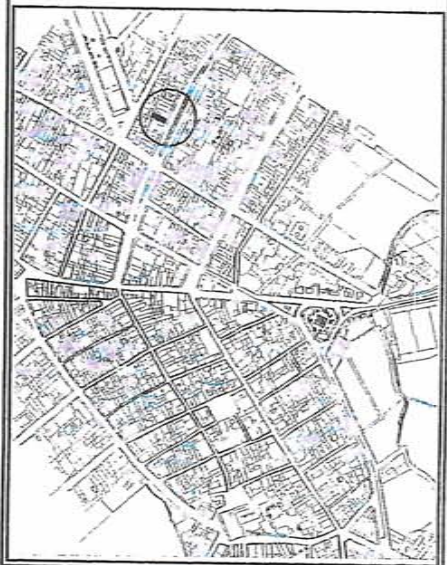
Estat: D

Tanto la carpintería de madera, como la rejería metálica son de diseño sencillo. Las persianas han sido sustituidas y los lambrequines han desaparecido.

El estado general de la fachada es de deterioro.

A destacar el portalón de entrada, decorado con motivos florales. En una posible rehabilitación se conservaran los elementos originales y se recomienda se recuperen los eliminados.

En una posible rehabilitación se recomienda se recupere la carpintería de madera, las persianas y los lambrequines.

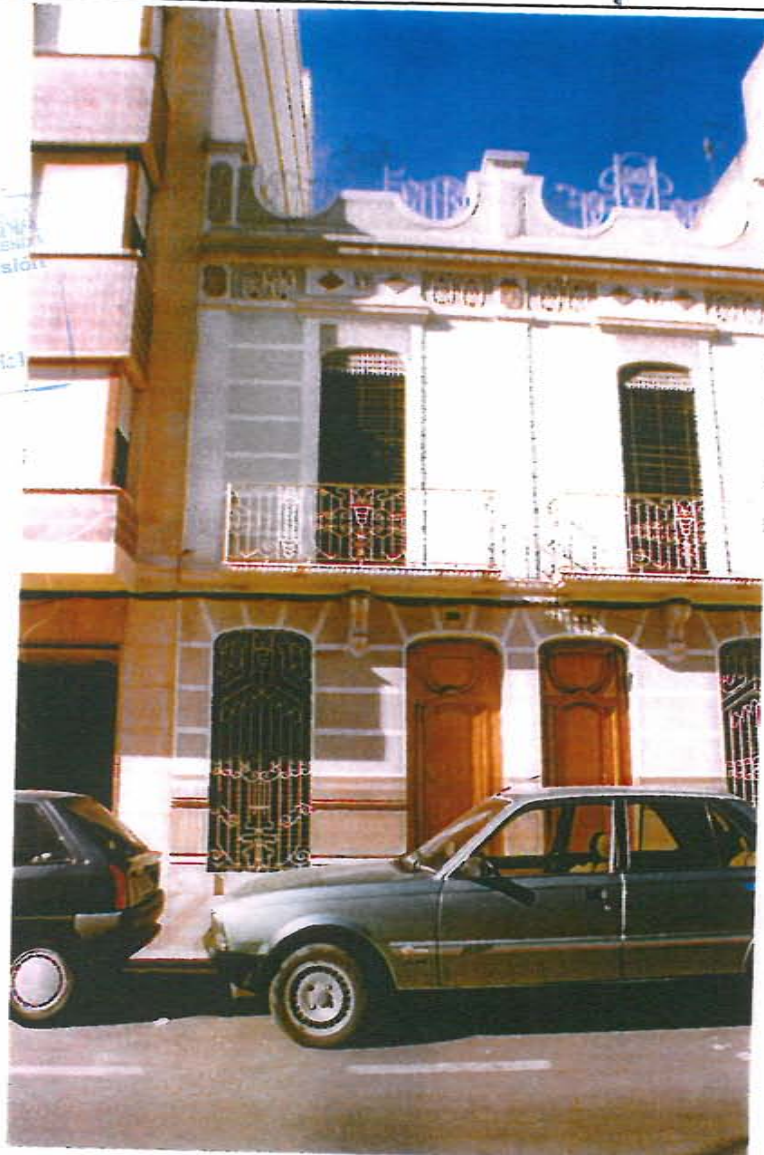
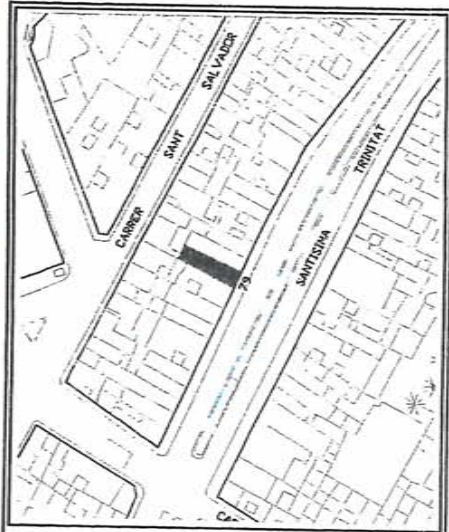
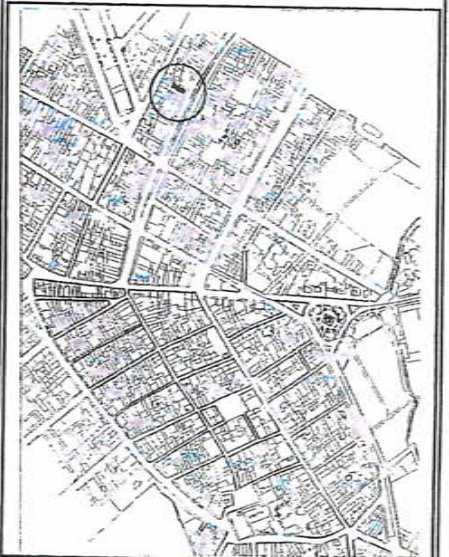
Se mantiene la carpintería original de madera, la rejería y las persianas con sus lambrequines.

El estado de conservación es bueno.

Se conservaran rejas, carpinterías y elementos ornamentales (mésulas, lambrequines) que sean originales. A destacar la puerta de entrada y la rejería.

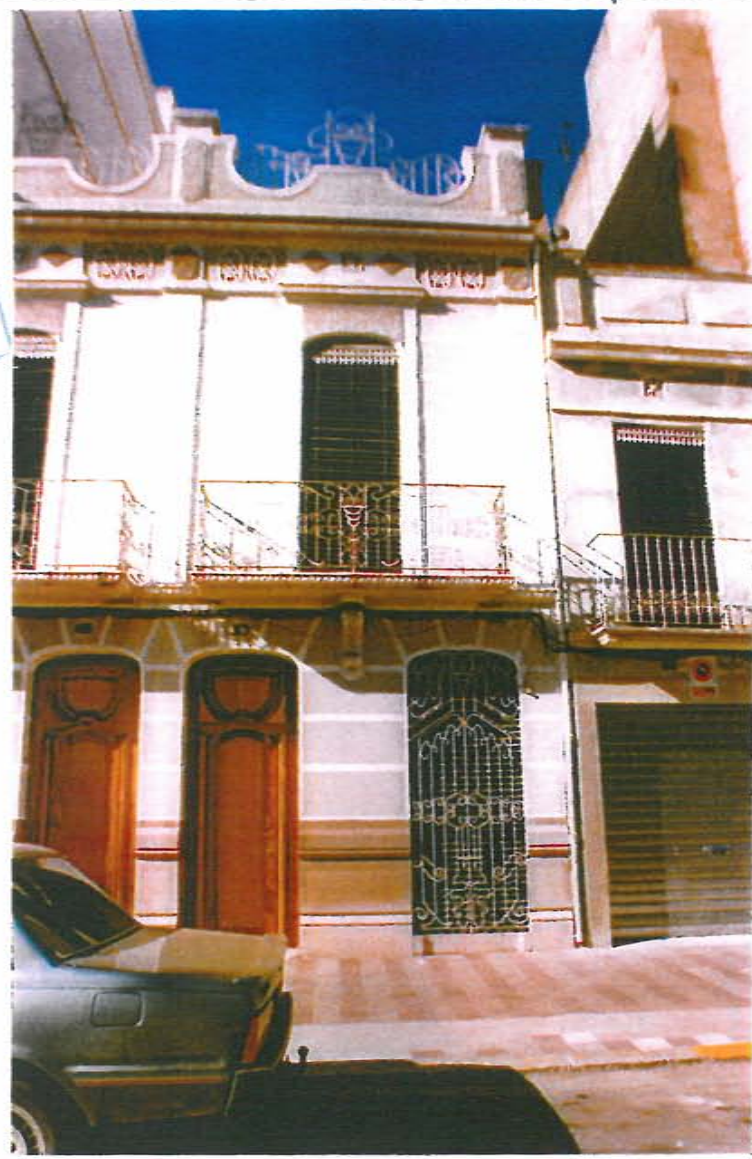
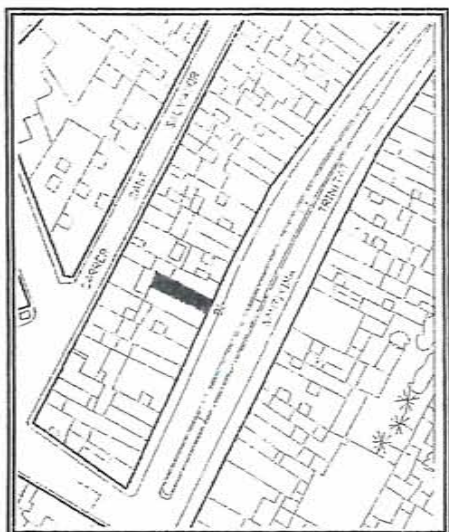
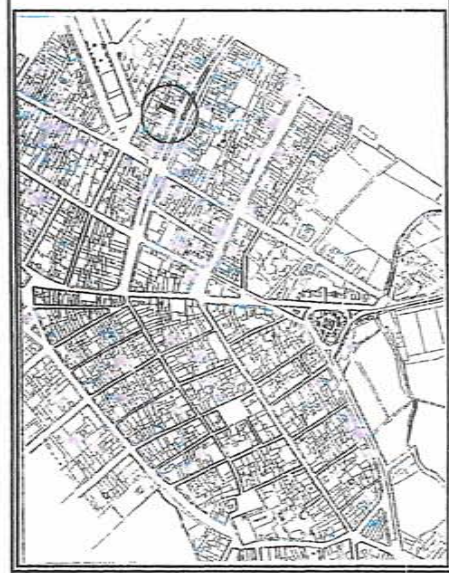
Se mantiene la carpintería original de madera, la rejería y las persianas con sus lambrequines.

El estado de conservación es bueno.

Se conservarán rejas, carpinterías y elementos ornamentales(ménsulas, lambrequins) que sean originales.

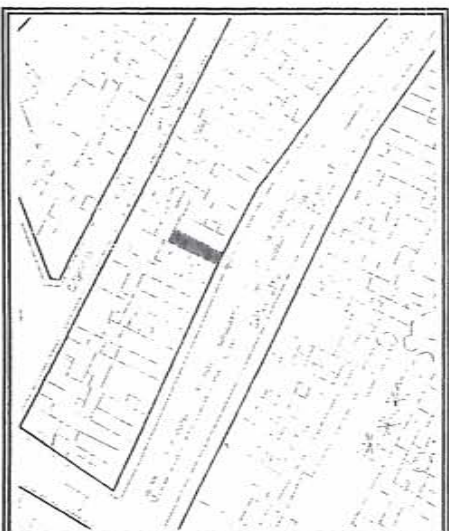
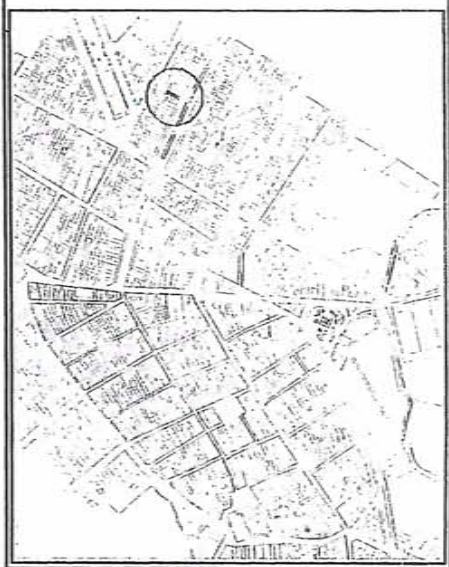
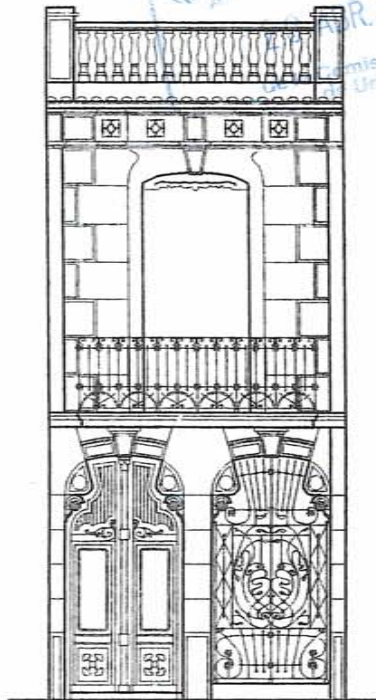
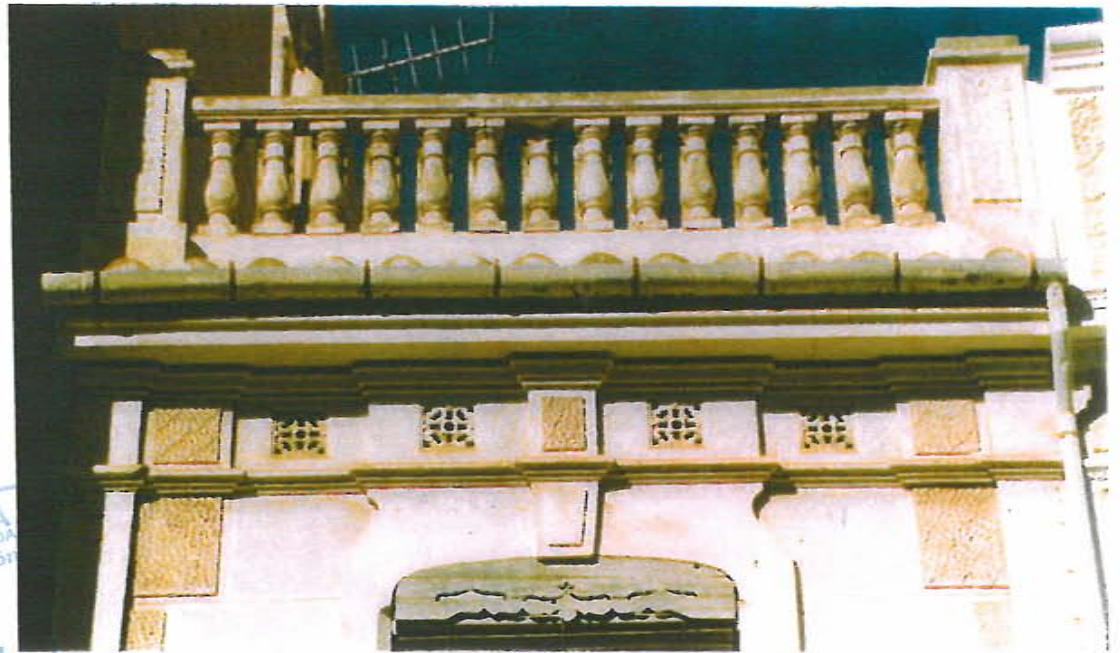
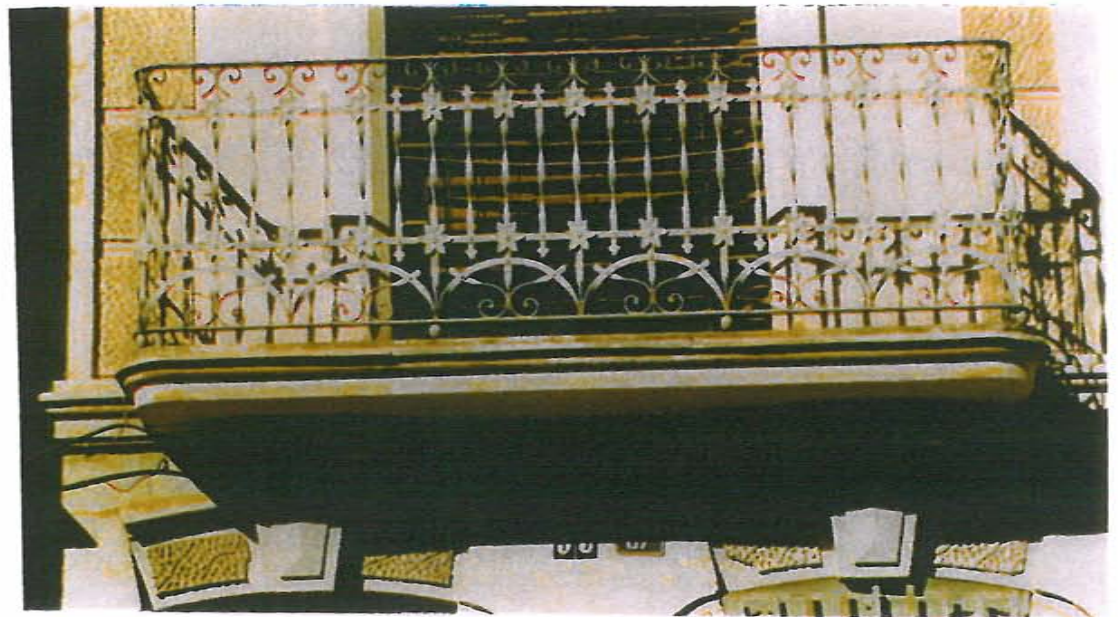
Facana:
Estat: D
Arrebossat: D
Ornamentació: B
Fusteria: D
Manyeria: B

El tratamiento de fachada se realiza mediante enfoscado pintado en color verde, simulando un despiece en blanco, las piezas de los laterales se remarcan con enfoscado rugoso más oscuro. En los laterales de la planta piso se resaltan en blanco dos pilastras. La planta baja presenta un zocalo de piedra de Borriol. La pintura de la fachada presenta desconchados y humedades.

Tanto la carpintería de madera, como la rejería metálica y las persianas con sus lambrequines, son los originales aun que su estado de conservación no es muy bueno. Destaca la puerta de entrada por su diseño modernista.

Se conservarán rejas, carpinterias y elementos ornamentales (ménsulas, molduras, lambrequines) que sean originales.

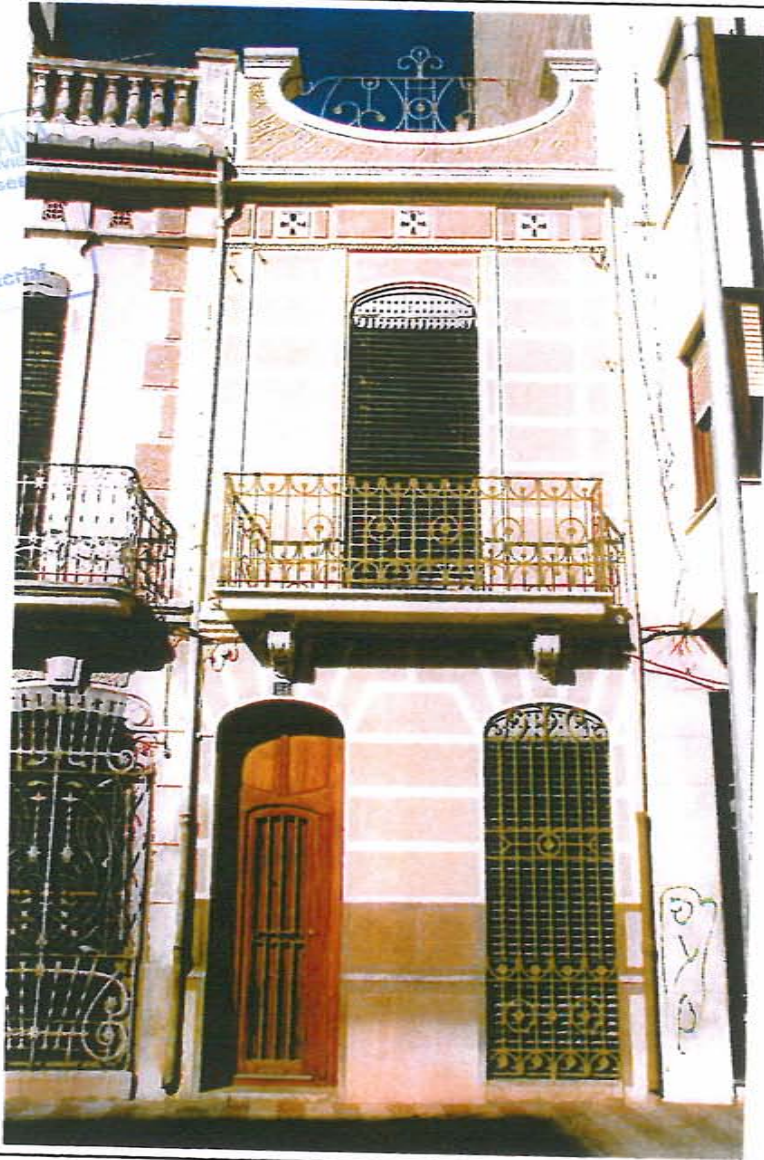
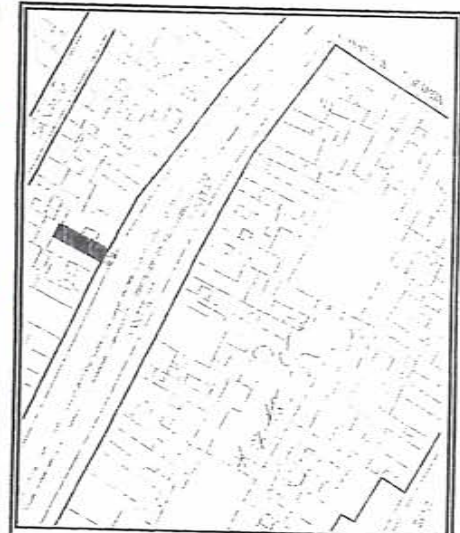
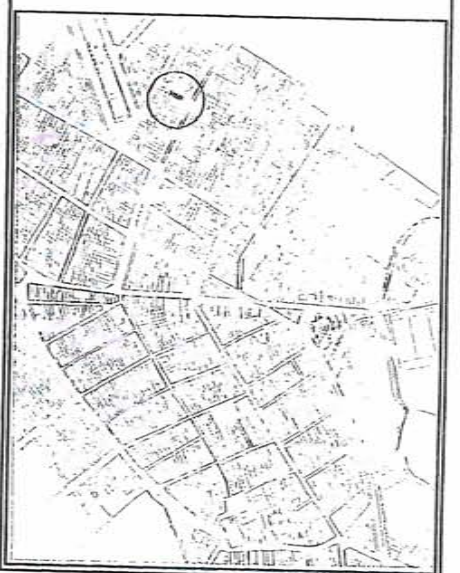
Tanto la carpintería de madera, como la rejería metálica y las persianas con sus lambrequines, se conservan en buen estado.

Se conservarán rejas, carpinterías y elementos ornamentales (ménsulas, molduras, lambrèquines) que sean originales. A destacar la puerta de entrada.

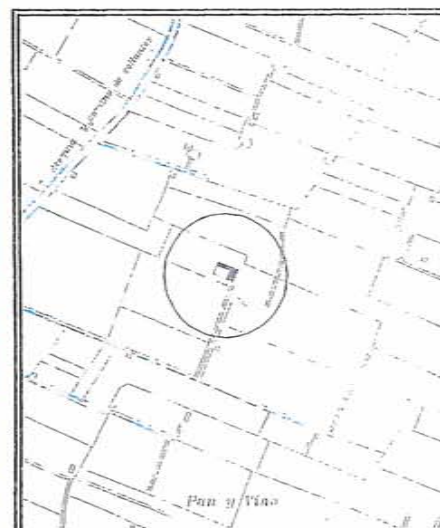
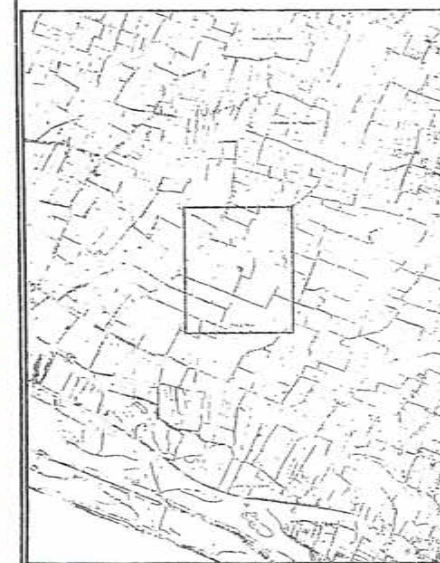
Los interiores están decorados con deterioradas pinturas murales de no excesiva calidad. Los solados son de baldosas hidráulicas de diseños florales excepto la crujía central de planta baja que presenta un empedrado de cantos rodados. El zanquín de la escalera, a base de bóvedas tabicadas, se reviste con azulejos de decoración floral y la huella con baldosas de terracota.

Tanto la carpintería exterior como la interior es de madera, parece ser todavía la original y se encuentra muy deteriorada.

Tanto el exterior como el interior se encuentran en mal estado de conservación, sin embargo sus elementos estructurales parece que están en buen estado. Sobre todo es importante que se ha conservado a lo largo del tiempo y de los diversos usos (parece que fue incluso convento), tanto en lo referente a distribución esquema y tipología como en acabdos y materiales.

correcta rehabilitación, para impedir su pérdida. En cualquier actuación se deberá mantener la composición, disposición y dimensiones de los huecos de la fachada principal y de la torre, los relojes de sol y la volumetría del edificio. Del interior se conservará la organización general, disposición de la escalera, crujiás y estancias, sistema estructural y de distribución de cargas, así como se procurará recuperar en la medida de lo posible, los pavimentos hidráulicos y de piedra. En cualquier caso, deberá ser una actuación repetuosa con el especial carácter del edificio.

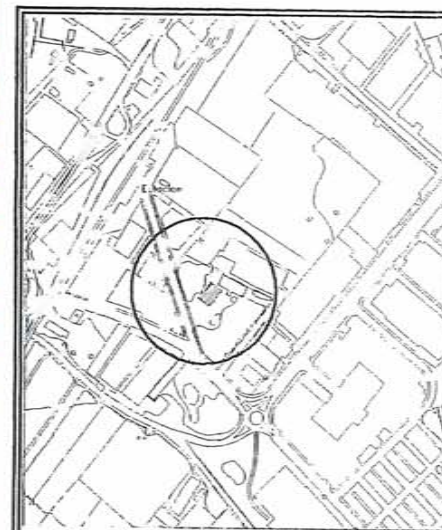
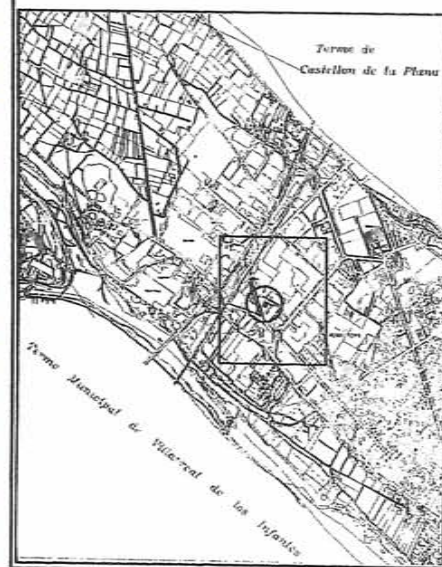
Edificio interesante por el juego de volúmenes y por sus espacios interiores. A destacar los elementos industriales que contiene.

Se trata de un edificio compuesto por una nave, un cuerpo adosado y un patio posterior. La nave alberga las instalaciones y maquinaria del pozo, se trata de una nave de planta rectangular realizada con muros de carga, con cubierta inclinada a dos aguas sobre estructura metálica. En su tramo central tiene mayor altura, lo que permite en sus hastiales abrir una sucesión de huecos seriados, en los extremos de la nave, la altura disminuye generándose así dos nuevos volúmenes perceptibles sólo desde el exterior y que se cubren con tejado de teja a tres aguas.

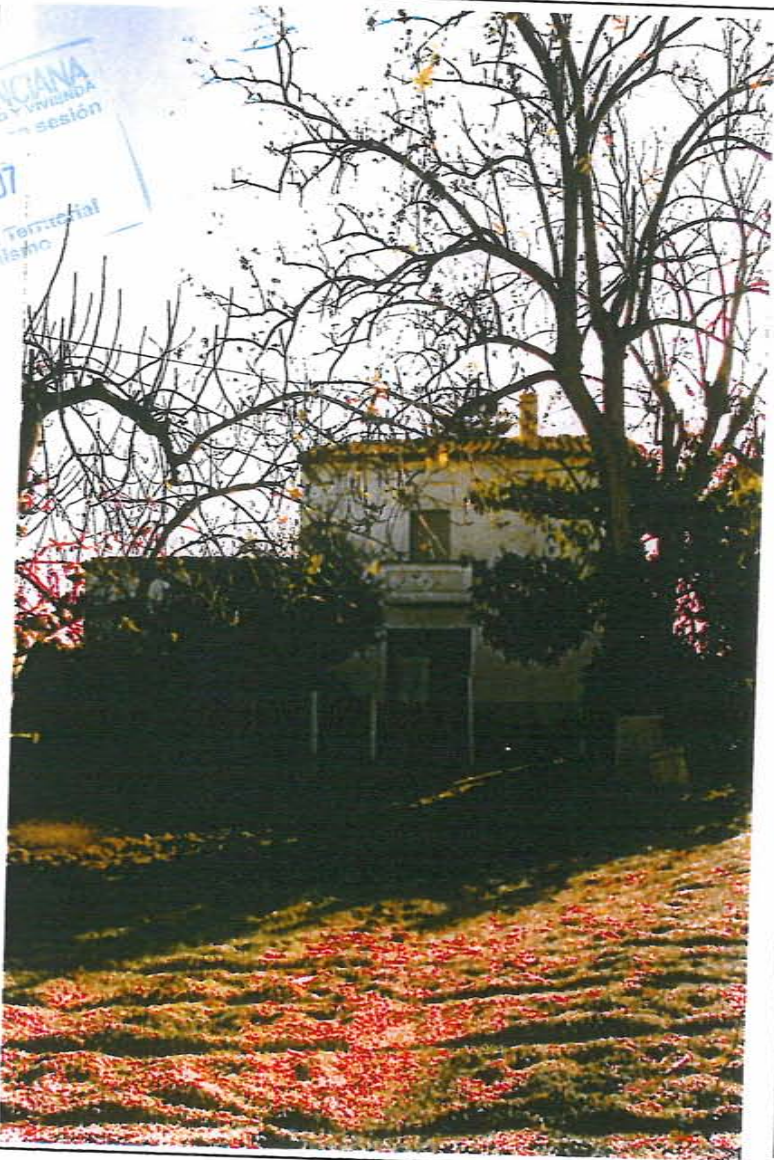
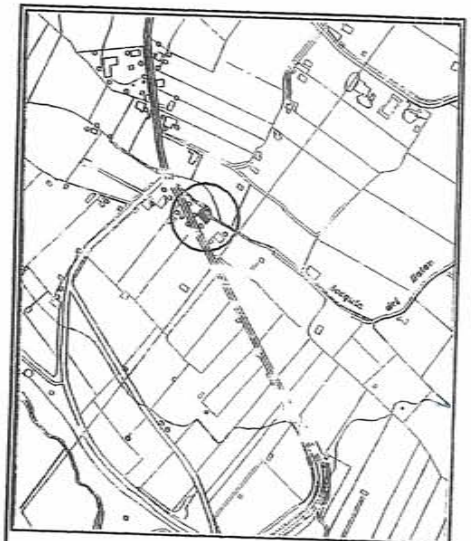
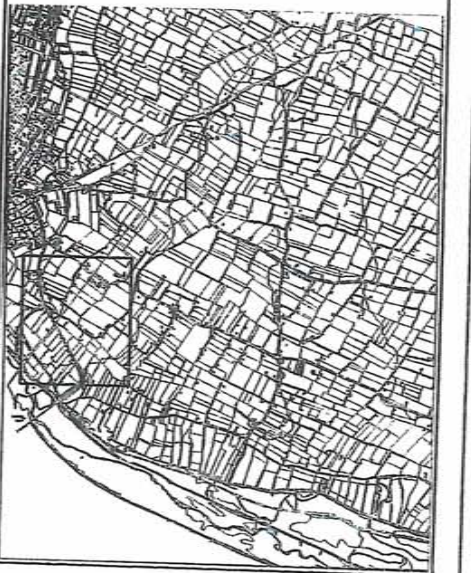
El conjunto, que se encuentra bastante deteriorado, con desconchados y humedades, así como algún desprendimiento de material, constituye un interesante ejemplo de arquitectura popular en el paisaje.

La protección parcial de este edificio se refiere a la estructura del molino así como a los mecanismos de molienda.
 Interesante ejemplo de arquitectura popular en el paisaje.

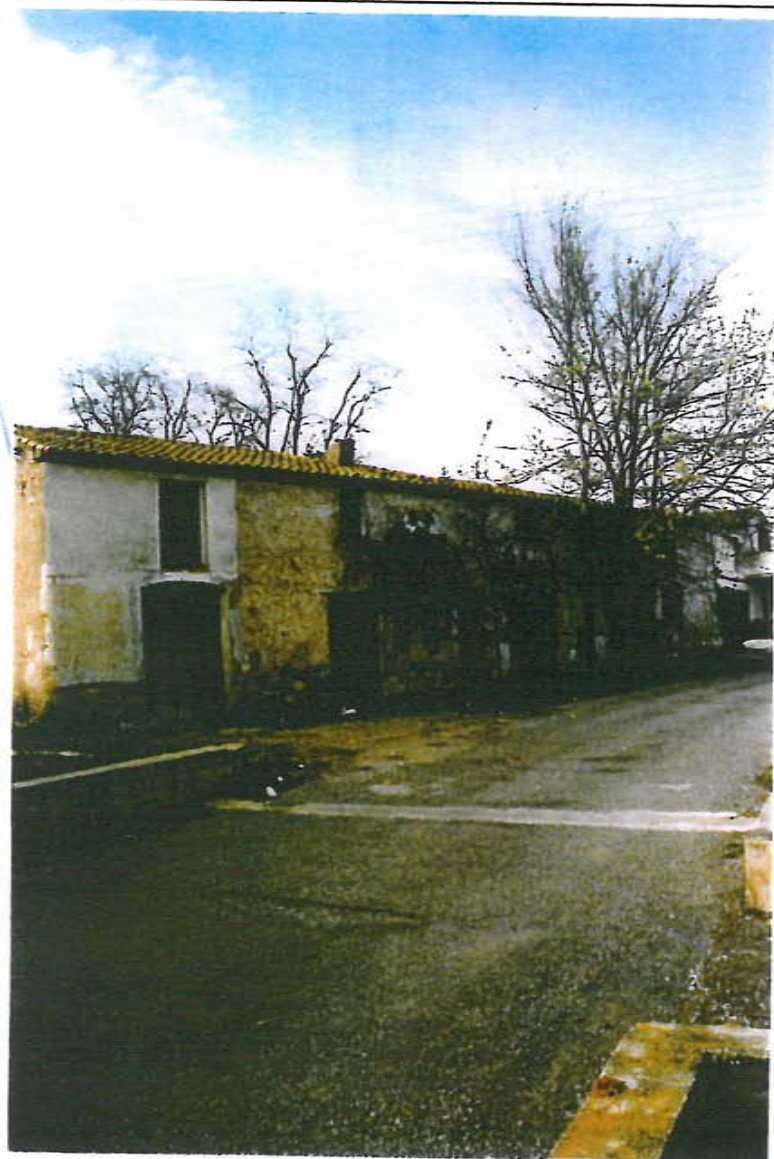
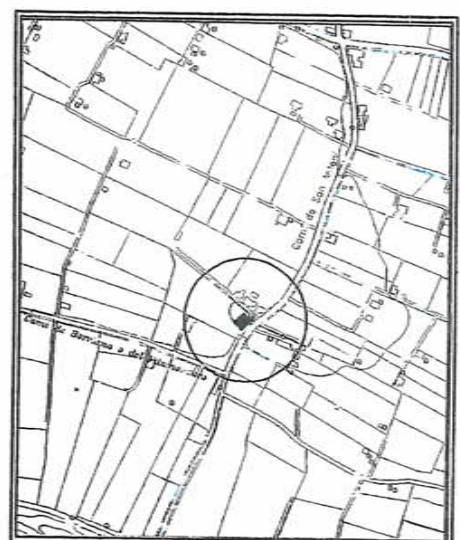
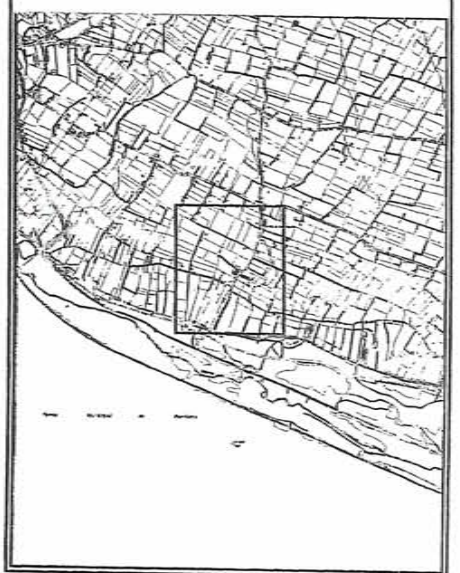
En el siglo XX se introdujo también una limpia que en lugar de ubicarse en la sala de arriba, fue colocada en otra sala del edificio, en la planta baja. Para hacerla funcionar se colocó todo un sistema de correas y poleas que llegaban a atravesar la pared para accionar la nueva maquinaria, que ahora se encuentra en muy mal estado de conservación. Los alzadores, que son de madera, funcionaban con calzos.

El molino conserva toda la maquinaria y los mecanismos de entrada y salida del agua, por lo que aunque no se encuentre en muy buen estado de conservación el edificio se podría recuperar con fines museísticos, manteniendo en cualquier caso la ordenación de crujeas y ejes, y especialmente, todos los elementos del molino que aun se conservan, recuperándolos en la medida de lo posible.

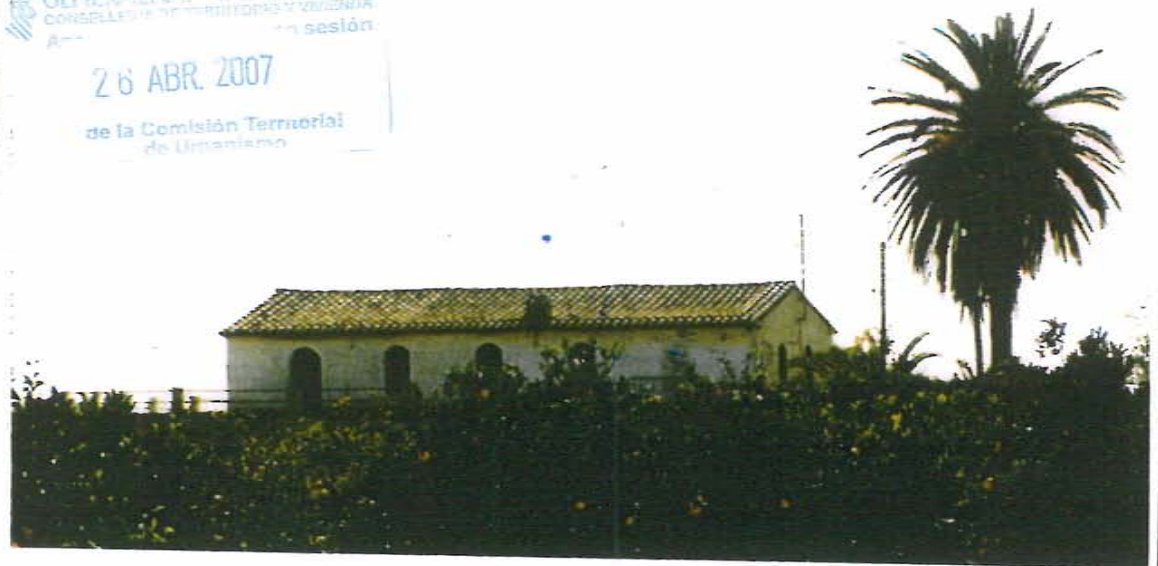
El edificio, que se encuentra en mal estado de conservación, presenta humedades y desconchados generalizados, pudiéndose apreciar a simple vista la deformación de la estructura de la cubierta.

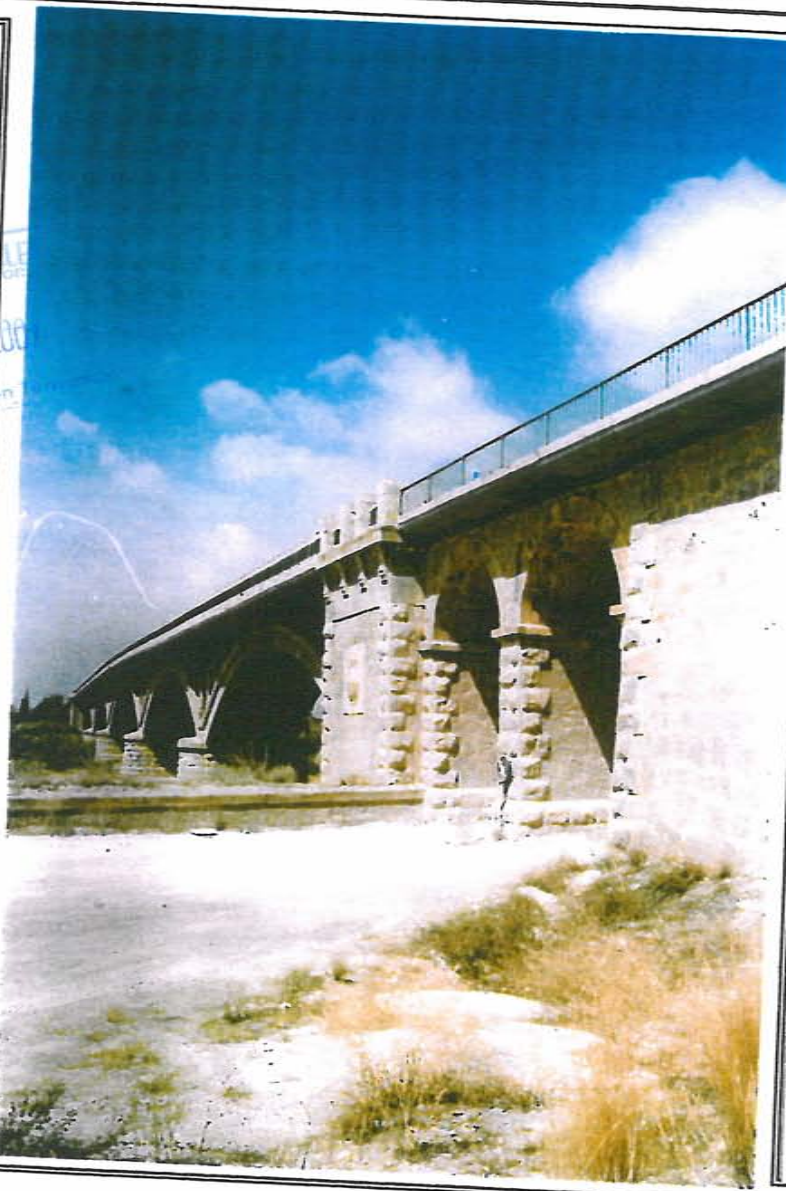
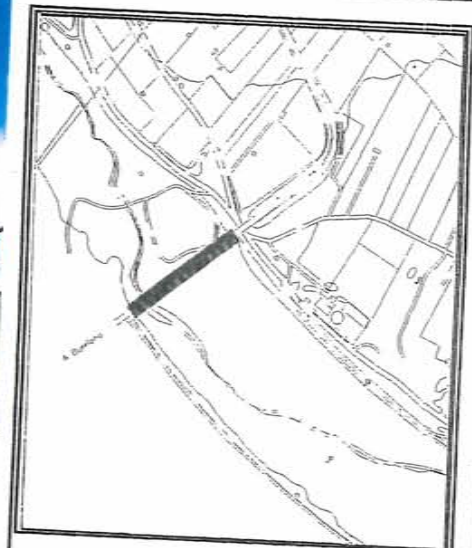
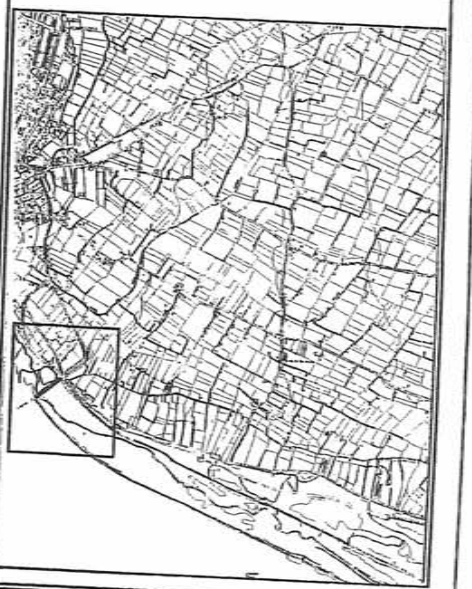
Las transformaciones llevadas a cabo en 1997 son de dudosa inserción en el elemento.

En 1997 con la ampliación de la Carretera de Burriana se ha intervenido en el puente en las siguientes zonas: ampliación de la calzada volándola unos dos metros a cada lado mediante losas prefabricadas de hormigón de 2 metros de anchura que incluyen unas ménsulas a modo de ornamento, reparaciones y sustituciones en la barandilla (originalmente de fundición) e introducción de machones forrados de piedra. Estas transformaciones que evidentemente eran necesarias para dar fluidez al tráfico y hacer un paso peatonal, son de dudosa calidad e inserción en el elemento.

Su estructura se encuentra en buen estado, pero en su superficie aparecen numerosas manchas de calcificaciones y un gran número de cascotes que no han sido retirados tras las obras referidas.

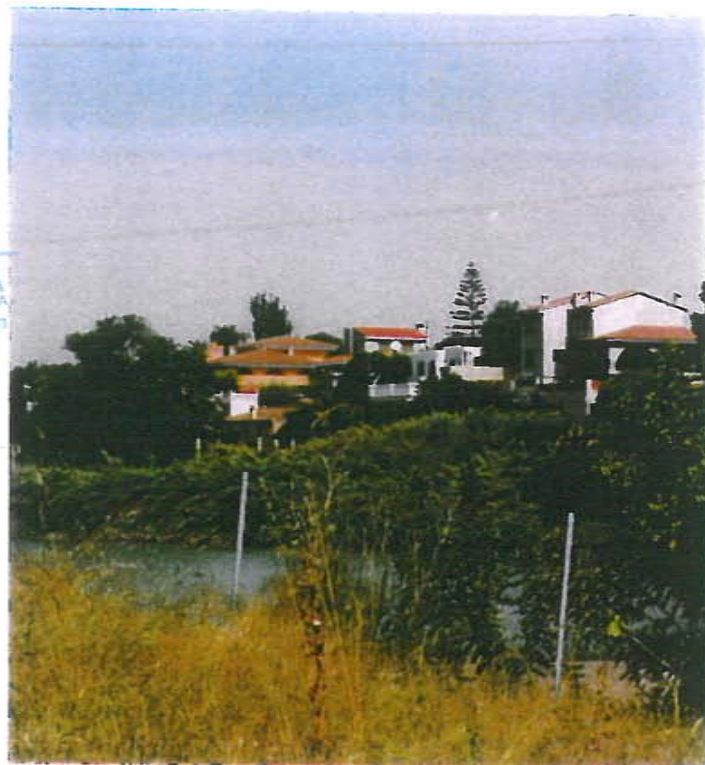
MOLI DE MONTSERRAT.

A principio de los ochenta la empresa cerró las puertas con lo que se inició el deterioro, destrucción y espolio del complejo hasta llegar al ruinoso estado actual.

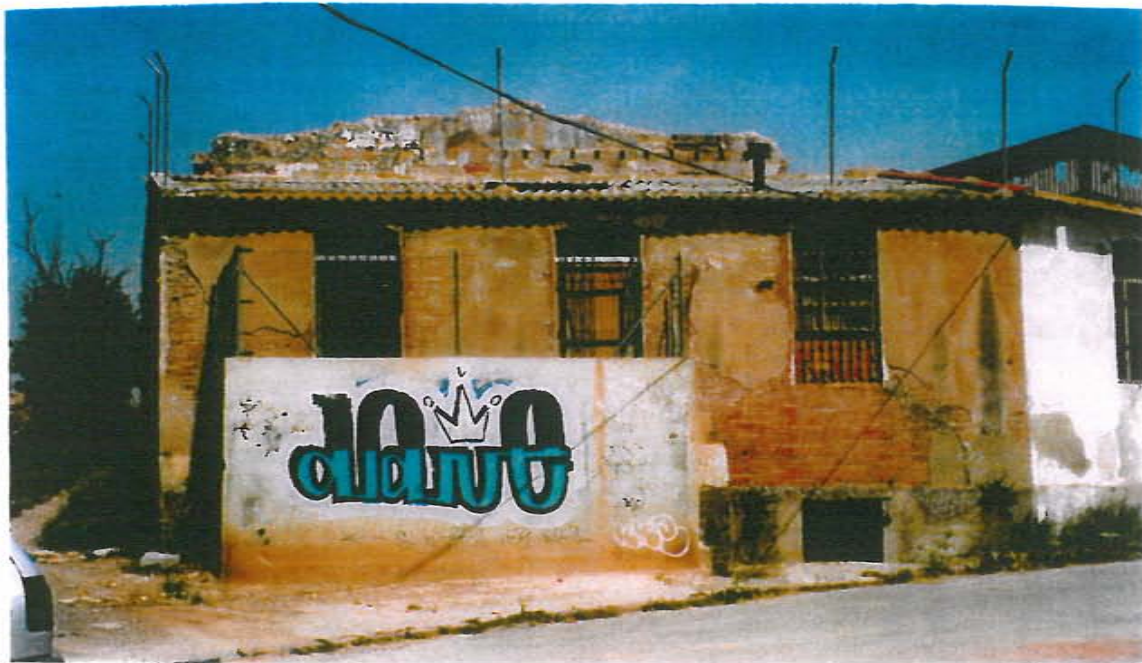
**MOLI DE BAIX O DE BORRA.**

Fuè arrasat recentment per un incendi, però encara se manté en peu.
