# INFORME GEOTÉCNICO

**ESTUDIO DE ESTABILIDAD DE UN TALUD  
SITUADO EN EL CARRIL DE ACCESO DESDE LA  
CV-84 AL P.I, TRES HERMANAS II DE ASPE,  
MARGEN SW.**

**INFORME: 4244/2015**

**Fecha: 08/10/2015**

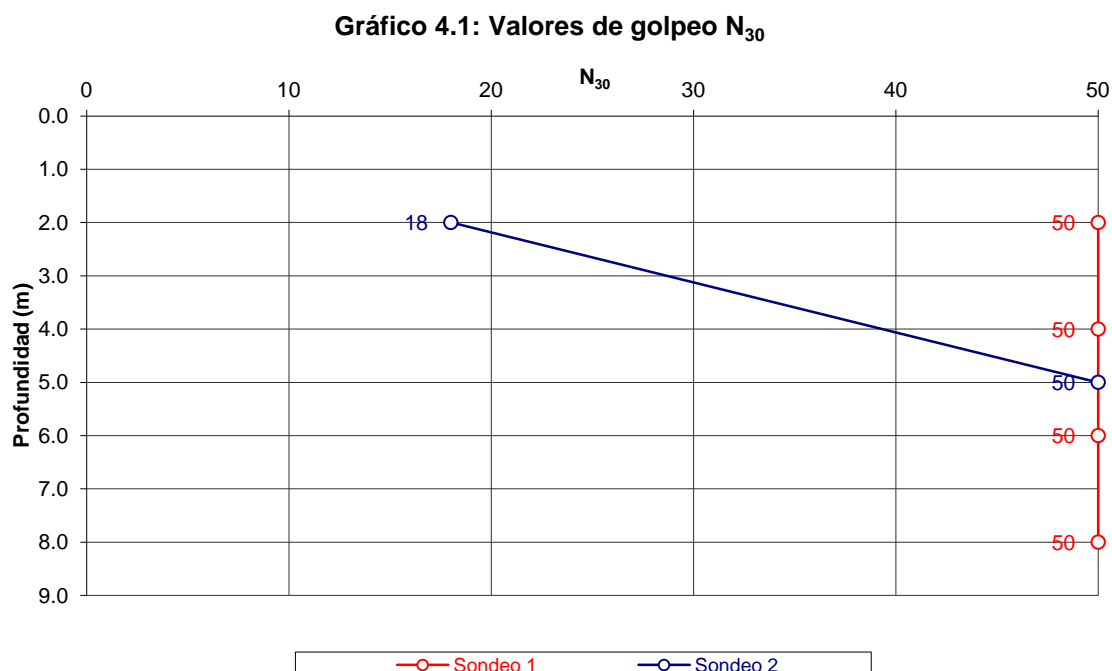
A partir de los ensayos in-situ realizados en los sondeos, se ha elaborado el *Gráfico 4.1*, que correlaciona los resultados  $N_{30}$  con la profundidad de ejecución. En este gráfico se han incorporado los valores de golpeo necesarios para obtener las muestras inalteradas teniendo en cuenta la correlación establecida por esta empresa que considera el 60 % de la suma de los dos valores centrales  $N_{15}$  equivalentes al valor  $N_{30}$  del ensayo SPT.

En el *Gráfico 4.1* se aprecia como el terreno prospectado tiene una competencia media-alta con un valor de  $N_{30} \text{ min} = 18$ . Cuando se alcanza la roca todos los ensayos arrojan un valor de rechazo ( $N_{15} > 50$  golpes).

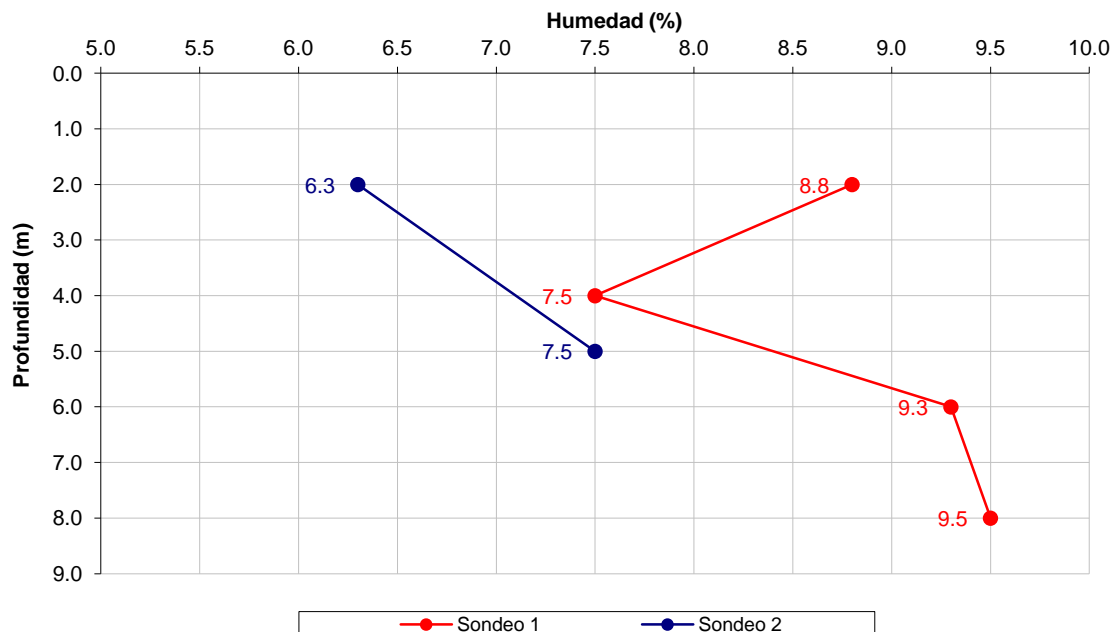
**Gráfico 4.2: Valores de humedad natural**

Los resultados obtenidos de humedad natural, que se exponen a continuación en el *Gráfico 4.2*, reflejan un perfil de humedad bastante homogéneo con un valor promedio de  $H = 8.2 \%$ , aunque la humedad, en general es algo mayor en el sondeo 1.

De estos resultados puede deducirse que el terreno prospectado está subsaturado.

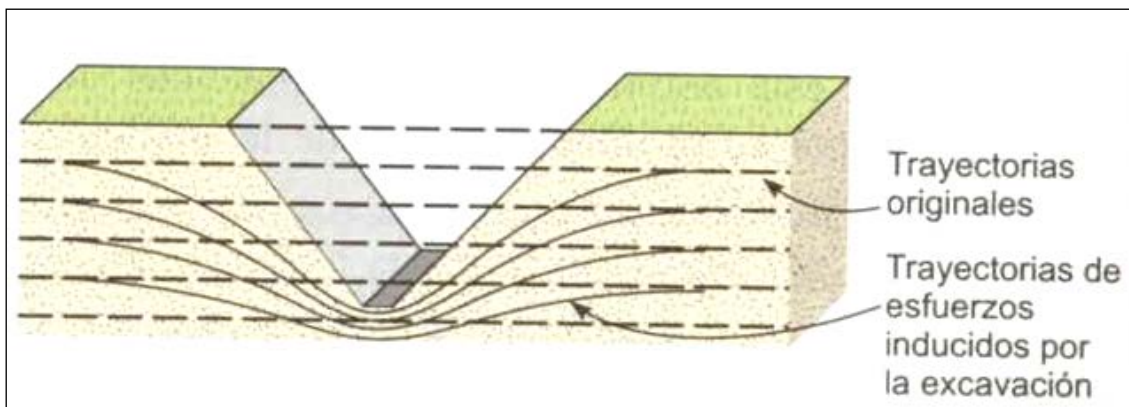
**Figura 5.1. Modificación de trayectorias de esfuerzos horizontales originales como consecuencia de una excavación.**

La excavación de un talud libera tensiones acumuladas en el terreno durante su historia geológica originando descompresiones del material que puede fragmentarse por las zonas más débiles. Las tensiones que actúan sobre un talud dependen de su geometría y estrés tectónico y pueden relajarse o redistribuirse debido a excavaciones (*Figura 5.1*). El efecto de relajación que induce la excavación puede dar lugar a desplazamientos para alcanzar un nuevo estado de equilibrio. Este relajamiento, función del tipo, resistencia y estructura del macizo; disminuye con el tiempo.

El estado tenso-deformacional puede ser considerado en los análisis de estabilidad si puede afectar a las propiedades resistentes del terreno variando la relación entre empujes verticales y horizontales.
