MEMORIA DE IMPACTO PATRIMONIAL DE LA CHIMENEA SANTA FAZ DE ASPE.

Municipio: ASPE.
Promotor: ELIT ALIQUAM SL.
Arquitecto: Manuel Martínez Rey.
Expediente: A-2019-0721. SERVEI TERRITORIAL DE CULTURA I ESPORT D'ALACANT.

4.- MEMORIA DE IMPACTO PATRIMONIAL DE LA CHIMENEA SANTA FAZ DE ASPE.

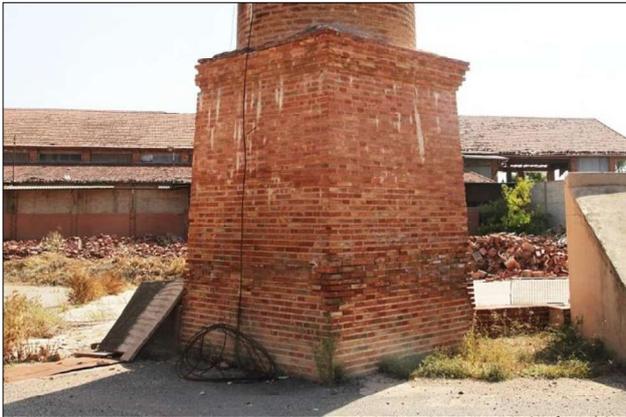
Es la parte de la chimenea comprendida entre la cimentación y el fuste circular. En el caso presente, la base carece de zócalo y el cuerpo central arranca desde la cimentación hasta el remate de la base o cornisa (fig nº 16).

Fig nº 16. Base de la chimenea Santa Faz.

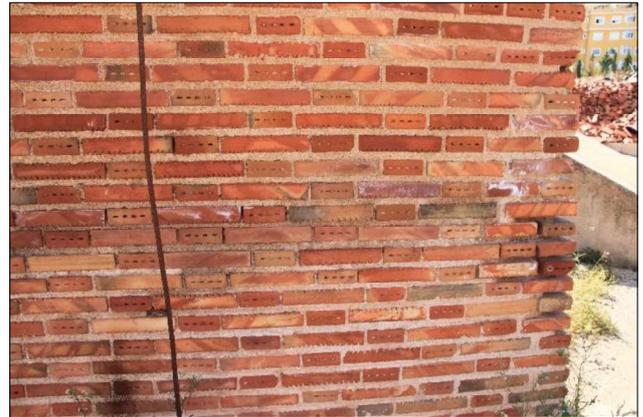
Los cuatro paños de la base están formados por fábricas de ladrillo de arcilla cocida en la propia fábrica, de dimensiones 24 x 11,5 x 4,5 cm, con aparejo flamenco salvo donde necesita ajuste por las diferentes longitudes de las hiladas (fig nº 17), con junta de tendel enrasada de mortero de cal de 2,2 cm de espesor medio, que se ha desprendido en algunas partes de la base, especialmente en las esquinas. Las juntas verticales, llagas, son de menor espesor que las horizontales, tendeles, no superando el centímetro y enrasadas al igual que éstos.

Fig nº 17. Aparejo flamenco en base de la chimenea Santa Faz.

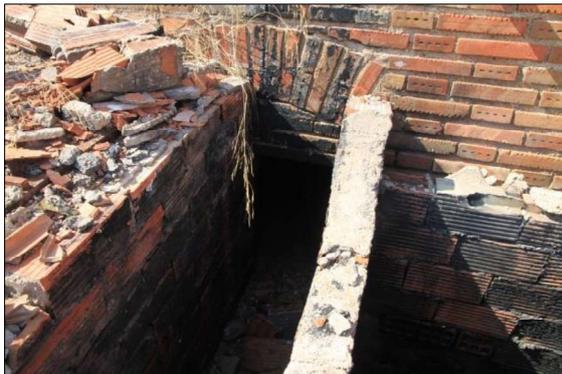
El cuerpo central tiene, en su fachada Este, una boca de entrada de humos y gases procedentes de los hornos de cocción, conducidos a través de las galerías subterráneas (figs nº 18, 18 bis y 19). La boca tiene unas dimensiones de 0,62 x 0,88 ml (bxh), cuatro hiladas de ladrillo horizontales añadidas y un arco de ladrillo rebajado a sardinel. La boca se encuentra junto a una serie de arquetas, enterradas y aéreas, en un mal estado de conservación todas ellas, especialmente las aéreas. La arqueta aérea situada junto a la boca de entrada de humos tenía por misión dividir los flujos de humos procedentes de cada galería, partiendo la boca de entrada por la mitad.

Fig nº 18 y 18 bis aclarada. Boca de entrada de humos y arqueta colindante.

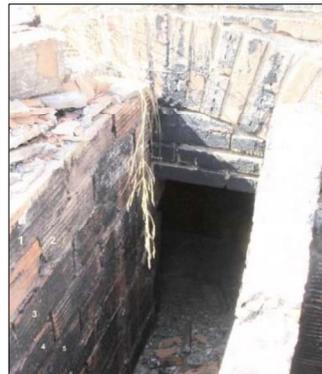
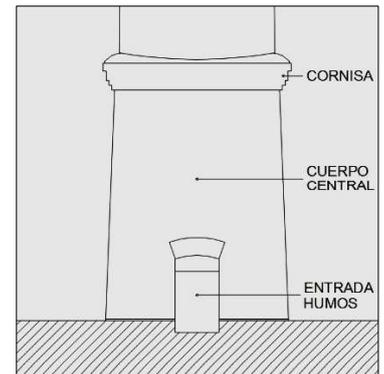
Fig nº 19. Partes de la base.

En la entrada de humos no se aprecia cenicero, aunque podría estar situado por debajo de la solera de las galerías.

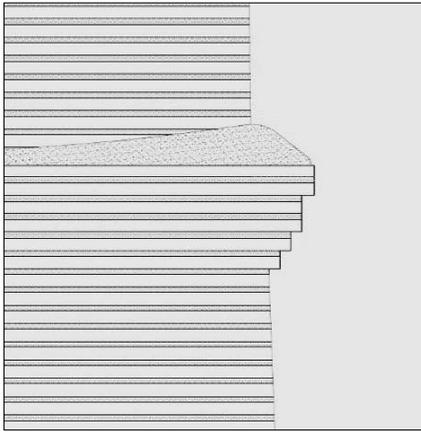
El remate de la base o cornisa está realizado con el mismo ladrillo, aparejo, mortero y junta que los del cuerpo central (figs nº 20 y 21). Está formado por seis hiladas de ladrillo en voladizo, cuyo objetivo es alejar lo máximo posible el agua de lluvia de las fachadas de la base, además del efecto compositivo y decorativo que proporcionan.

Por encima de la cornisa existe un conglomerado de mortero de cal, de forma amorfa, cuyo objetivo es alejar el agua de lluvia del encuentro fuste-cornisa.

Fig nº 20. Detalle de la cornisa de la base.

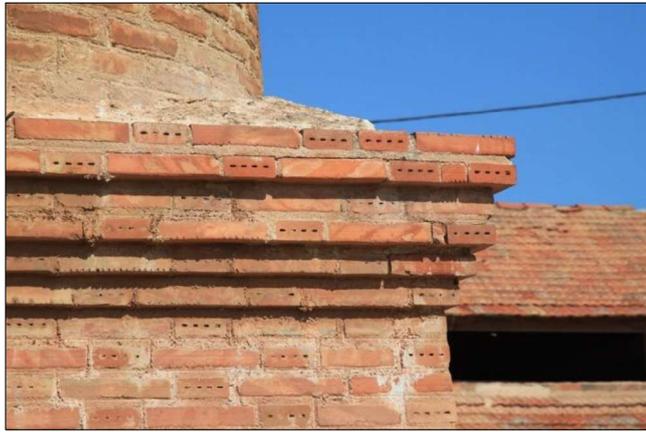
Fig nº 21. Cornisa de la base.

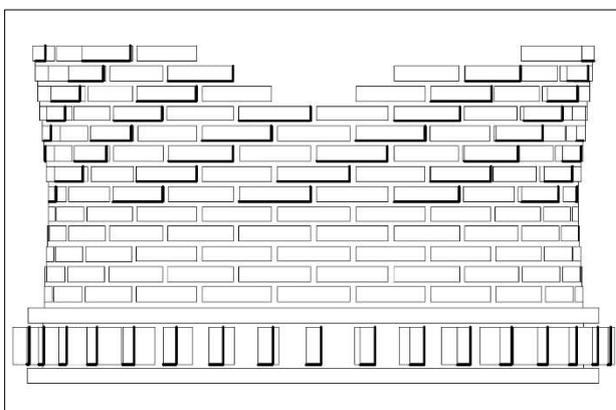
Imposta: Separa el fuste de la corona, a la que pertenece. Es el elemento mejor conservado de la corona. Consta de dos hiladas de ladrillo, sobresalientes, a sogas, que contienen una hilada dentellada individual con separación simple y a sardinel en su interior. Es solución idéntica a la encontrada en la imposta de la conservera en La Albatalla, pedanía del municipio de Murcia.

Fig nº 27 Alzado Este de la corona.

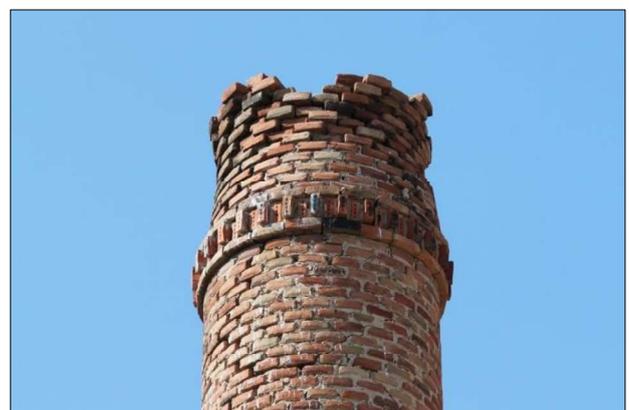
Cuerpo central: Zona situada entre la imposta y la cornisa. En la corona de la chimenea Santa Faz no queda resto alguno de cornisa, por lo que el cuerpo central es la parte superior de la chimenea. Es de doble curvatura, con una primera parte de cinco hiladas continuación del fuste en aparejo e inclinación para, a continuación, abrirse en una serie de hiladas (8) dentelladas a sogas y en diagonal (fig nº 27), similares a la corona de la Chimenea Manolín de Ceutí (Murcia) o la de la conservera en La Albatalla. Las últimas hiladas se encuentran muy afectadas por la acción del rayo, con pérdida generalizada de cuñas de ladrillo (fig nº 28). La corona de la chimenea no presenta cornisa ni bordón ni boquilla.

Fig nº 28 Corona, desde el Este.

- Cornisa de la base. Recomposición con ladrillo y mortero de cal originales de la esquina NE desmoronada por impacto.
- Grapado de grietas de traza romboidal y vertical.
- Anillado exterior en fuste o encamisado metálico interior, según prescripción proyectual.
- Reconstrucción de corona en bordón de remate y boquilla.

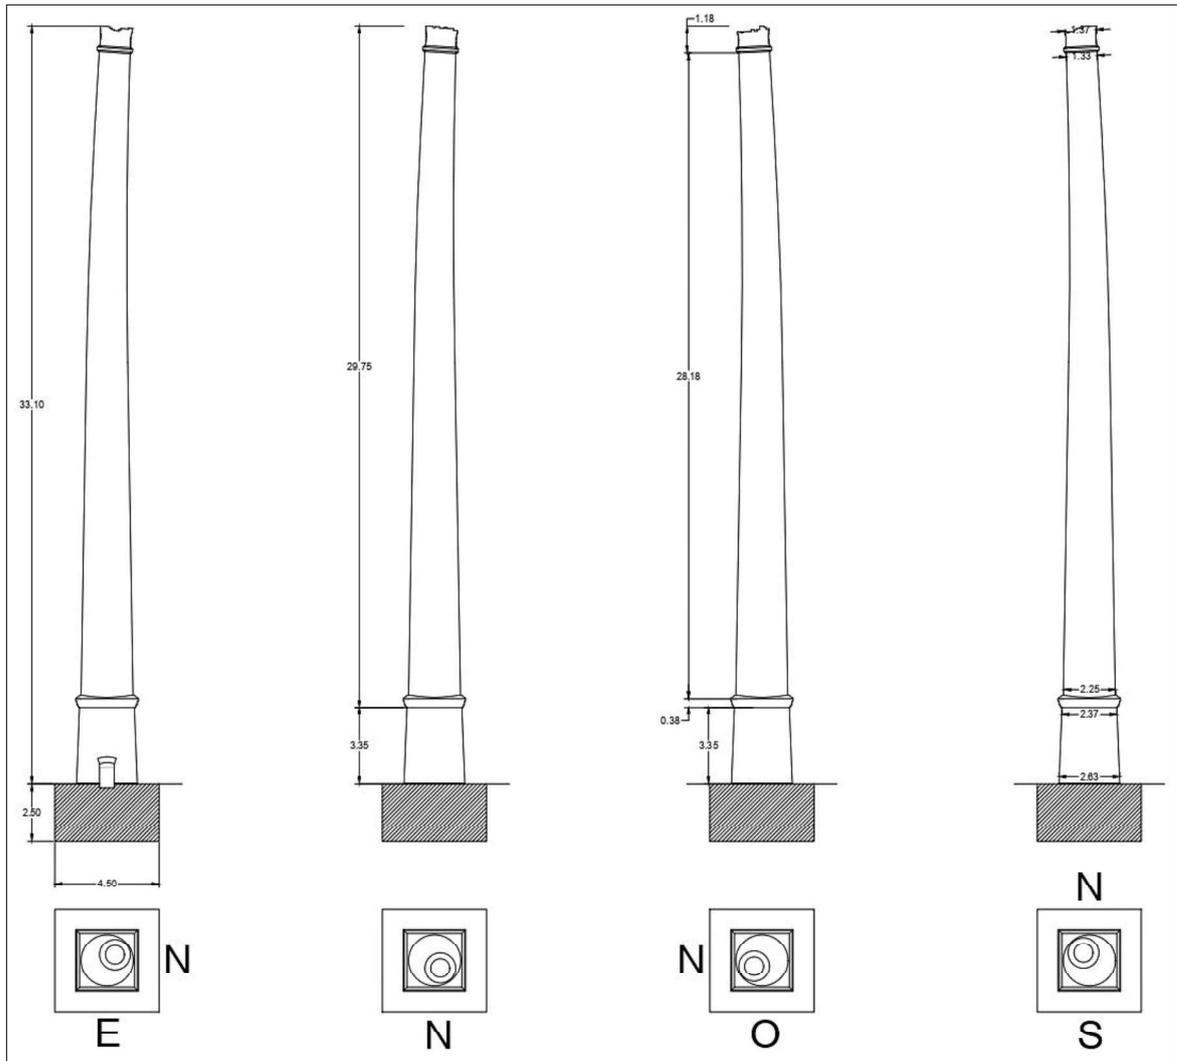
El tercio superior del fuste presenta desplome longitudinal hacia el NO. Según testimonio del titular de la actividad, José Marcos Martínez, el desplome tuvo su origen en una partida de ladrillo húmedo utilizado en la construcción del fuste. Sea o no cierta esta apreciación, lo importante es comprobar que el desplome existente no afecta a la estabilidad de la chimenea. Observando la fig nº 32 se aprecia que el fuste no se ha desplazado más allá del perímetro de la base por lo que la vertical de la resultante del centro de gravedad de la chimenea queda dentro del encuentro de la base con la cimentación, lo que garantiza que no existe riesgo de vuelco por causa del desplome, sin otra causa añadida. Tampoco se aprecia giro en la cimentación, siendo el eje de la primera mitad del fuste ortogonal a la horizontal.

Fig n° 32 Alzados y plantas de la chimenea Santa Faz de Aspe.

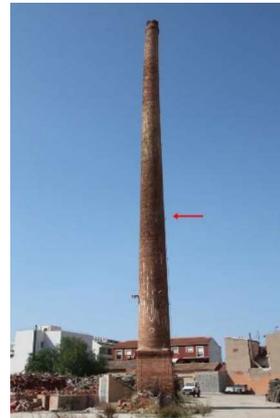
Fig nº 41

El pararrayos se encuentra sin uso por causa de la rotura del cable de acero de puesta a tierra y del mástil con el pararrayos. Según testimonio de los propietarios, la rotura se produjo durante una tormenta por una fuerte descarga de rayo.

No existe pararrayos. El cable de acero enrollado junto a la base de la chimenea (fig nº 40) indica que se deslizó hasta el suelo una vez separado del mástil pararrayos. En la actualidad, el cable alcanza hasta la mitad de la altura de la chimenea, aproximadamente (fig nº 41). No se ha apreciado arqueta de puesta a tierra.

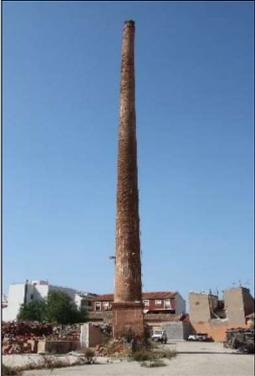
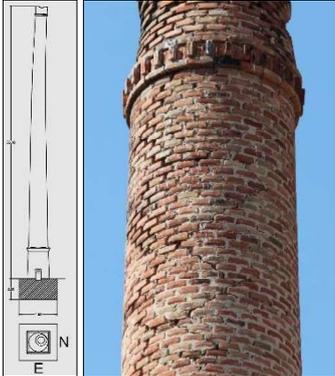
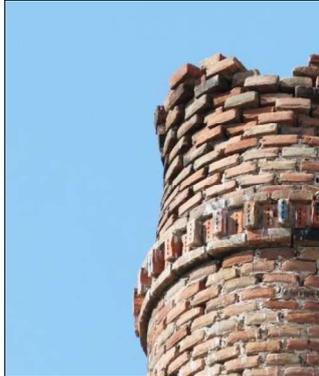
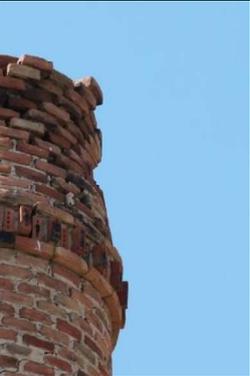
<p>Corona</p>

Se han apreciado diversas patologías, además de las mencionadas por ausencia de pararrayos y desmoronamiento en corona, correspondientes a fisuraciones y agrietamientos en el tercio superior del fuste y al desplome de la chimenea. Especialmente delicada es la patología por desplome ya que el municipio de Aspe tiene un notable riesgo sísmico que unido al desplome existente y a las características rígidas de la construcción comprometen la estabilidad de la chimenea.
