# Plan de accesibilidad de los espacios públicos urbanizados Bonrepòs i Mirambell

**Junio 2019**

Por todo ello con la redacción de este **PLAN MUNICIPAL DE ACCESIBILIDAD EN EL CENTRO URBANO DEL TÉRMINO MUNICIPAL DE BONREPÒS I MIRAMBELL (VALENCIA)**, se pretende cumplir con las consideraciones señaladas anteriormente y generar un documento práctico, intuitivo y dinámico en el que, una vez realizado un diagnóstico de la accesibilidad del casco urbano, que incluye carencias y/o deficiencias y sus soluciones a través de una serie de fichas técnicas, se establece un plan de etapas de intervención y una estimación económica.

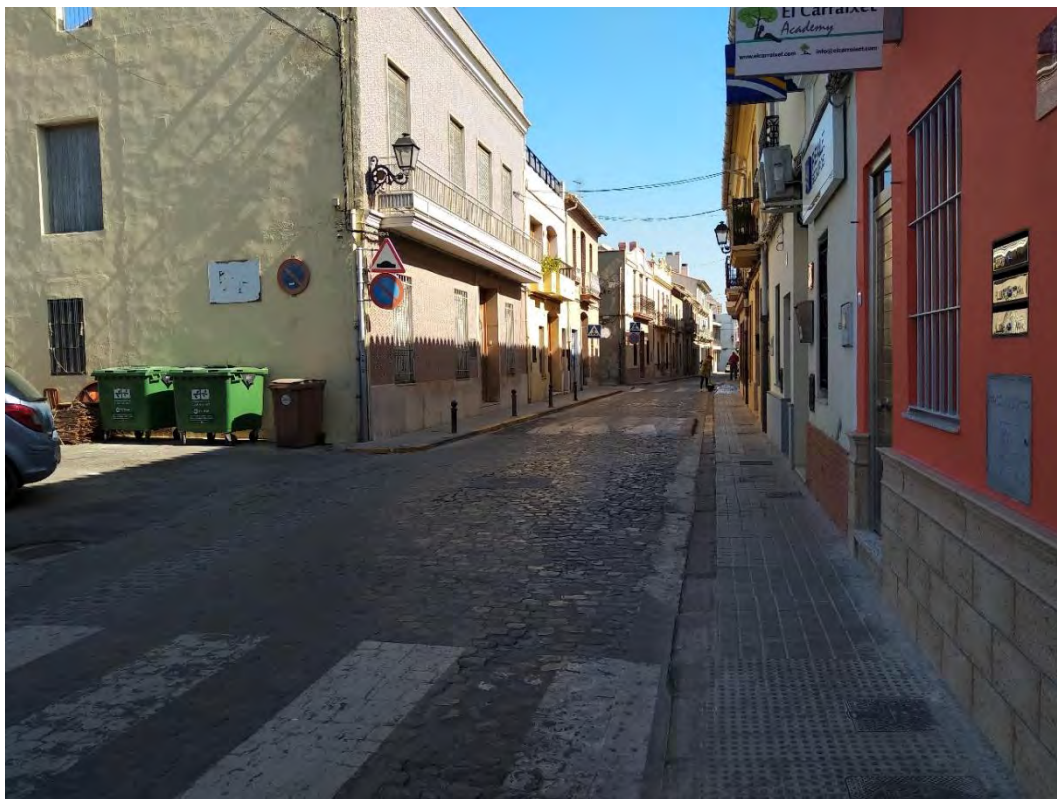
C/ Virgen del Pilar. En general, el ancho libre en acera es inferior a 1 m

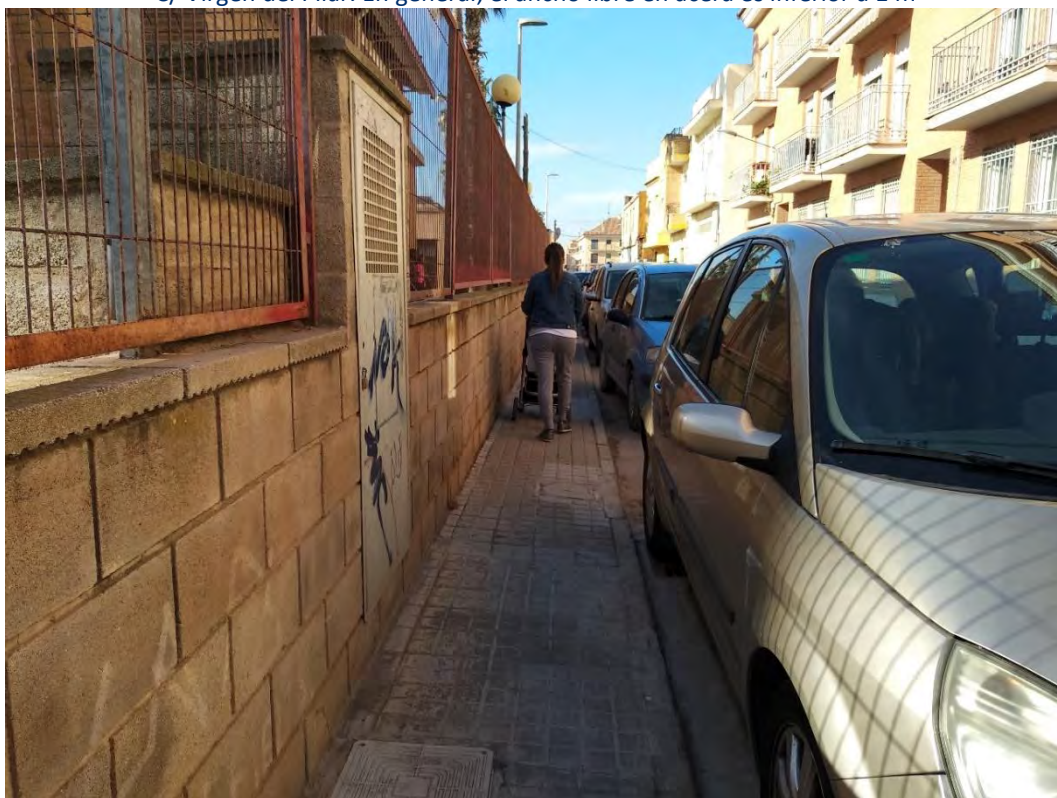
C/ Macarella, 43. Anchura de acera insuficiente para el cruce de dos peatones.

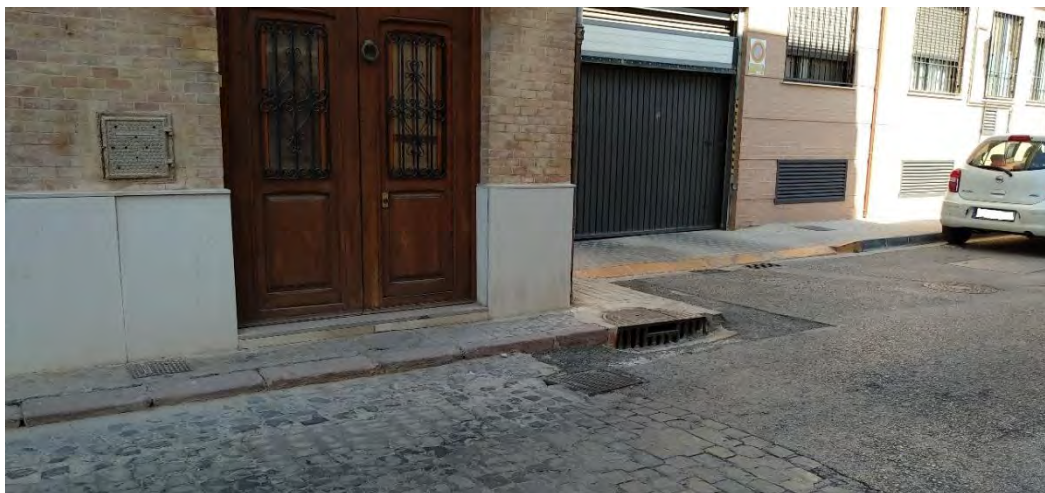
Plaça Església, 3. Anchura libre de acera insuficiente para el paso de una persona.

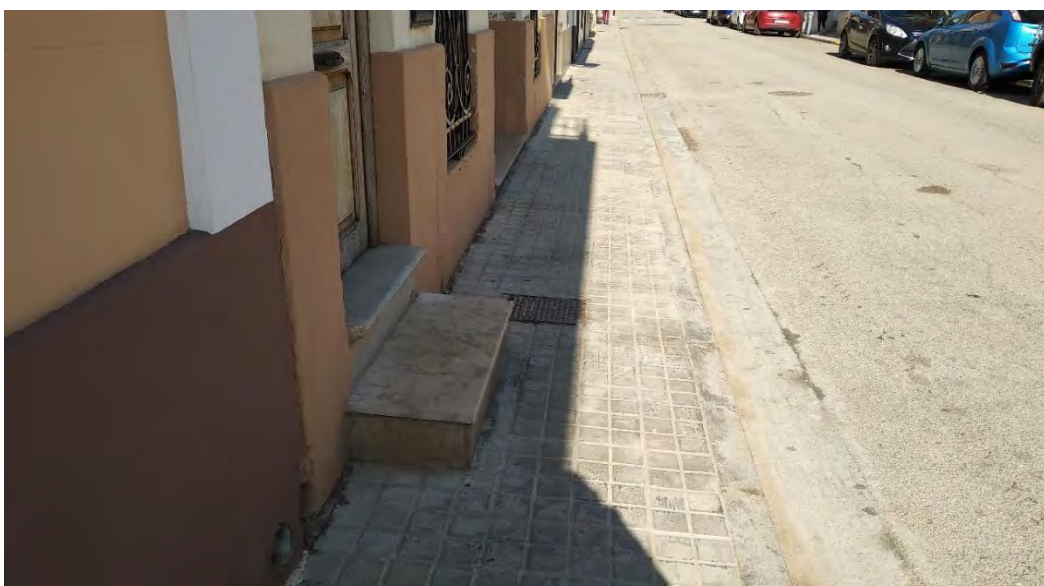
C/ Rei En Jaume. Estrechamiento debido a escalón de acceso a vivienda.

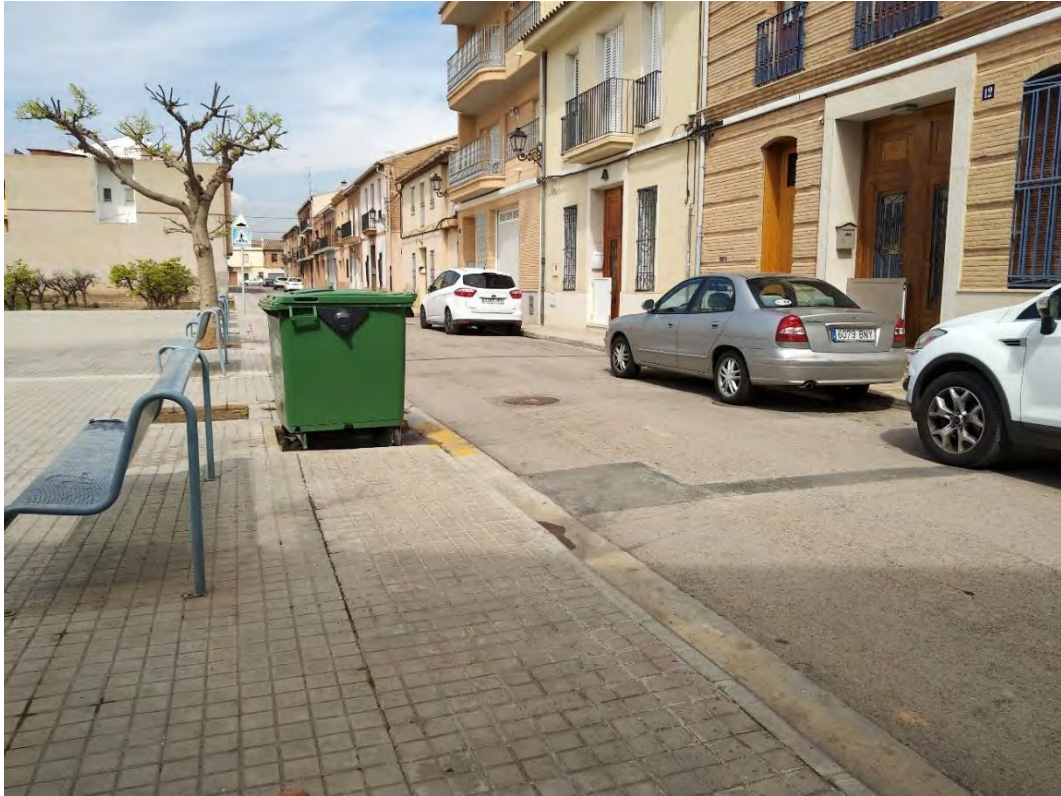
C/ Del Mig. El itinerario queda interrumpido por inadecuada ubicación de contenedor.

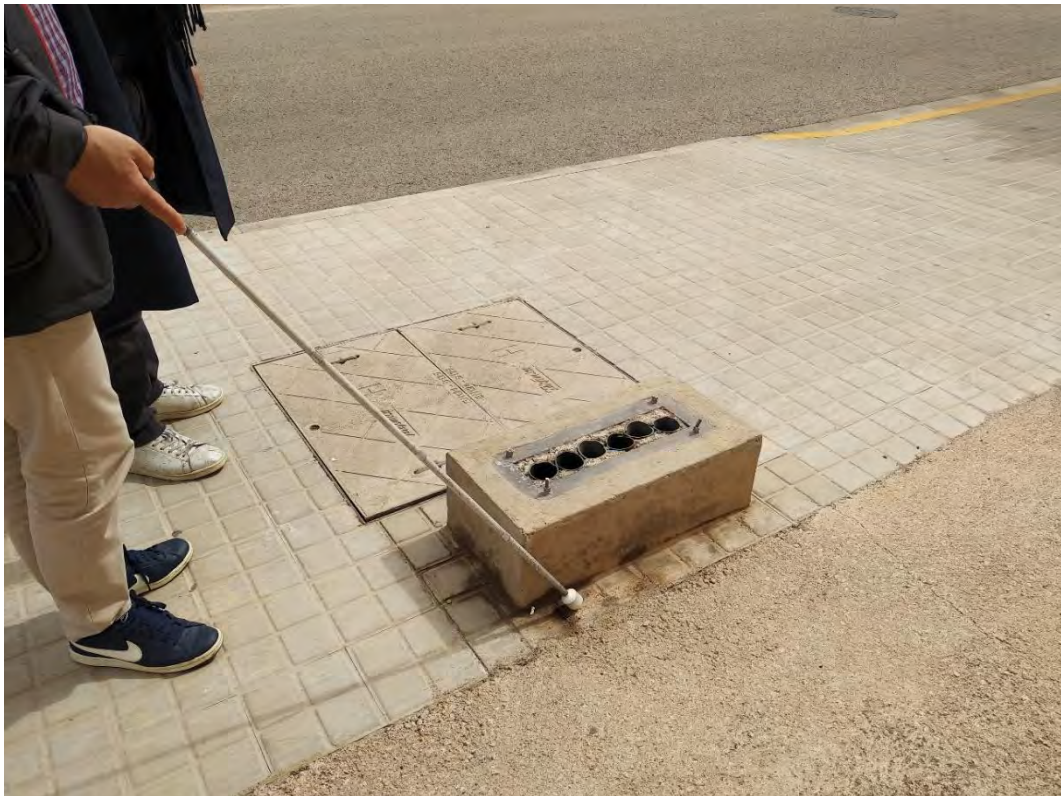
C/ Matilde Salvador. Base de hornacina en el exterior de la parcela, invadiendo el itinerario peatonal.

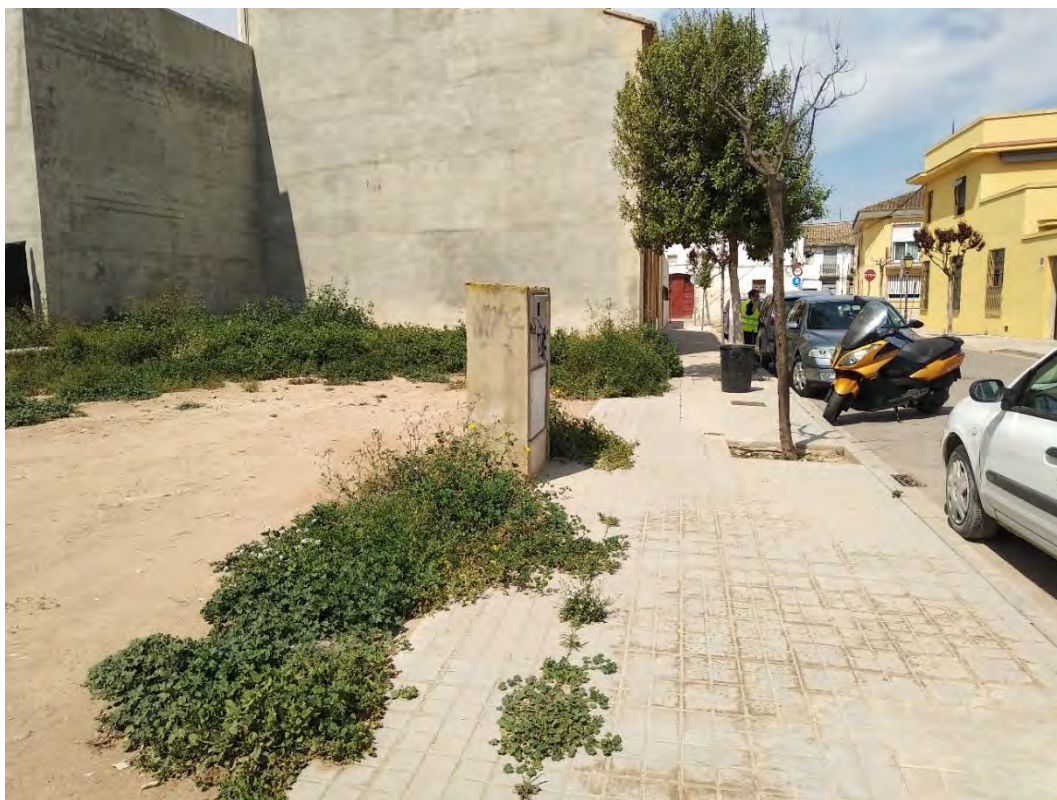
C/ Herbassers. La vegetación espontánea del solar invade la acera y crece entre baldosas.

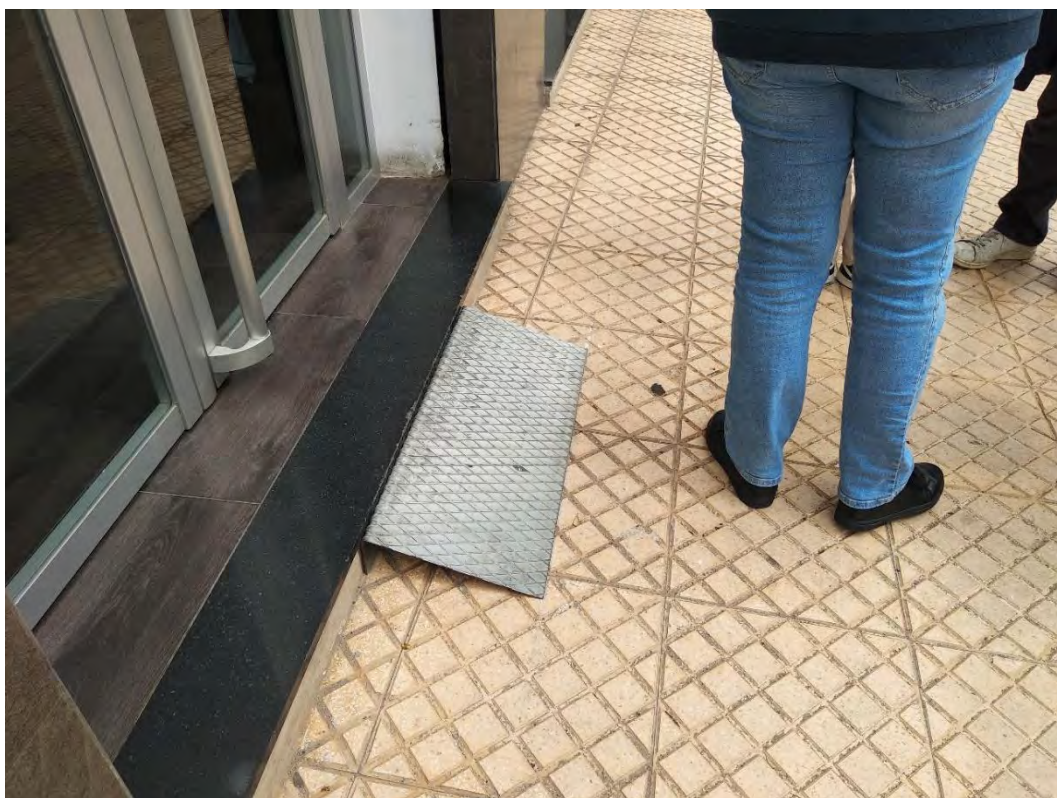
Carretera de Barcelona. La chapa metálica invade la acera.

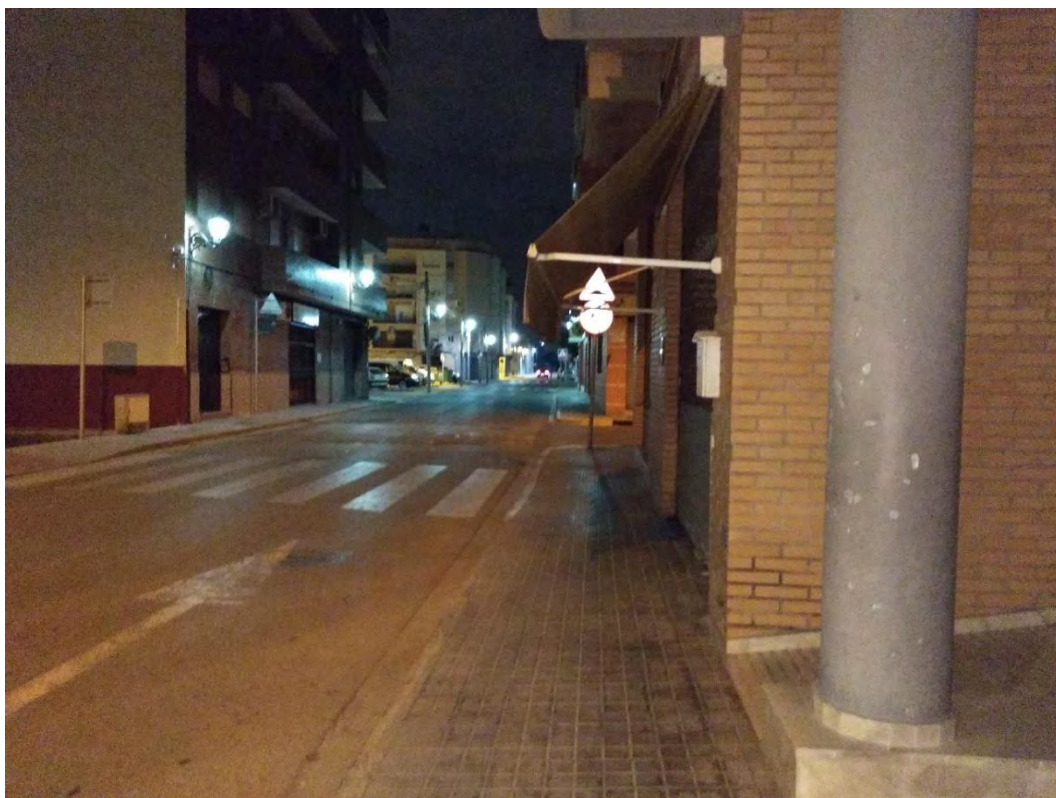
En cuanto a la altura libre, la OM exige a los itinerarios accesibles una altura libre de paso no inferior a 2,20 m. La norma autonómica concreta que no se admitirán vuelos o salientes de las fachadas de las edificaciones cuando se proyecten más de 0,10 metros sobre el itinerario y estén situados a menos de 2,20 m de altura y, en todo caso, si su proyección es menor de 0,10 m, cuando puedan suponer peligro por su forma o ubicación para las personas viandantes. Existe algún establecimiento cuyo toldo invade este espacio, además de algunas señales o carteles, como se verá más adelante.

C/ Marià Benlliure. El toldo invade el itinerario peatonal por encontrarse a una altura inferior a 2,20 m.

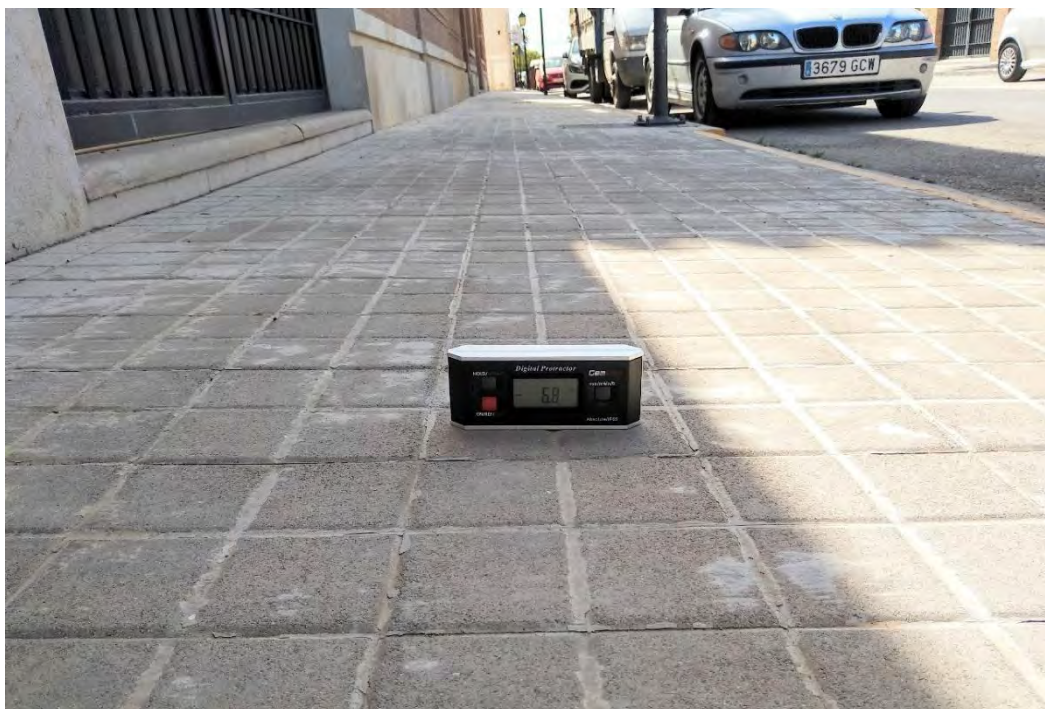
Con pendientes superiores, los desplazamientos se vuelven incómodos y pueden resultar incluso peligrosos, especialmente con silla de ruedas. Una de las zonas en la que esto no se cumple, es la C/ Parafanga, en las inmediaciones de la escuela infantil, precisamente un punto por el que pasan muchos usuarios con carritos de bebé.

C/ Parafanga. Pendiente transversal en acera muy superior al 2%.

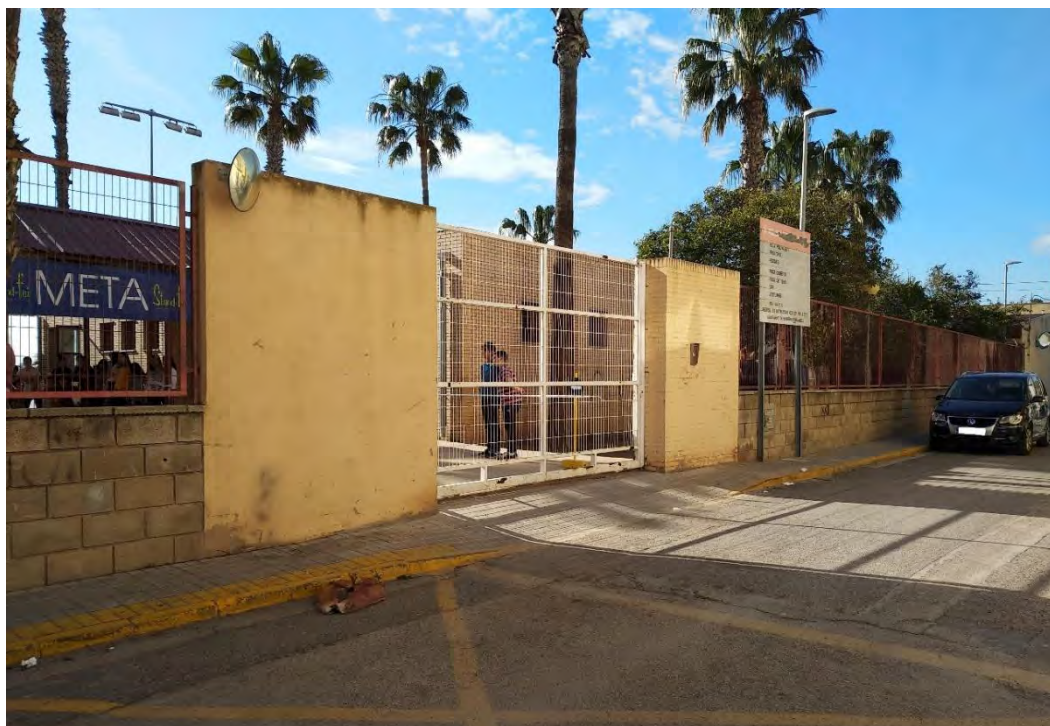
C/ Macarella. Polideportivo. Salida de vehículos con pendiente transversal muy elevada en acera.

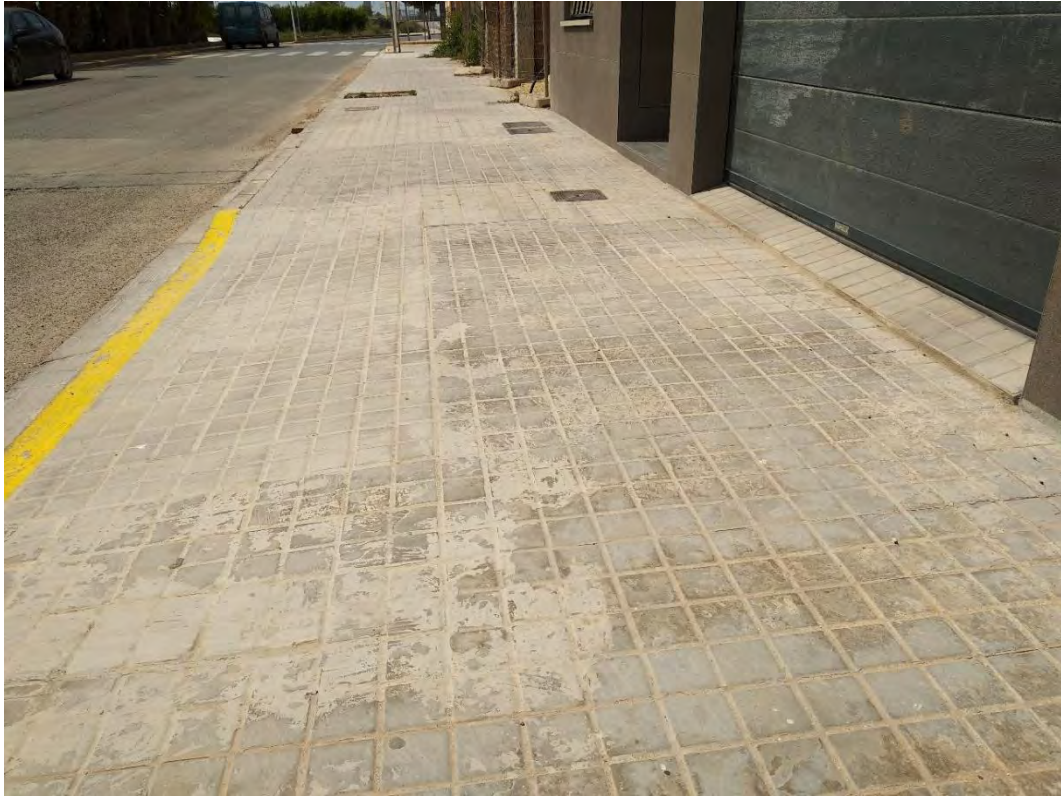
C/ Barraca. Se altera la pendiente transversal para salida de vehículo, pero dejando una franja sin pendiente de 1,50 m junto a fachada.

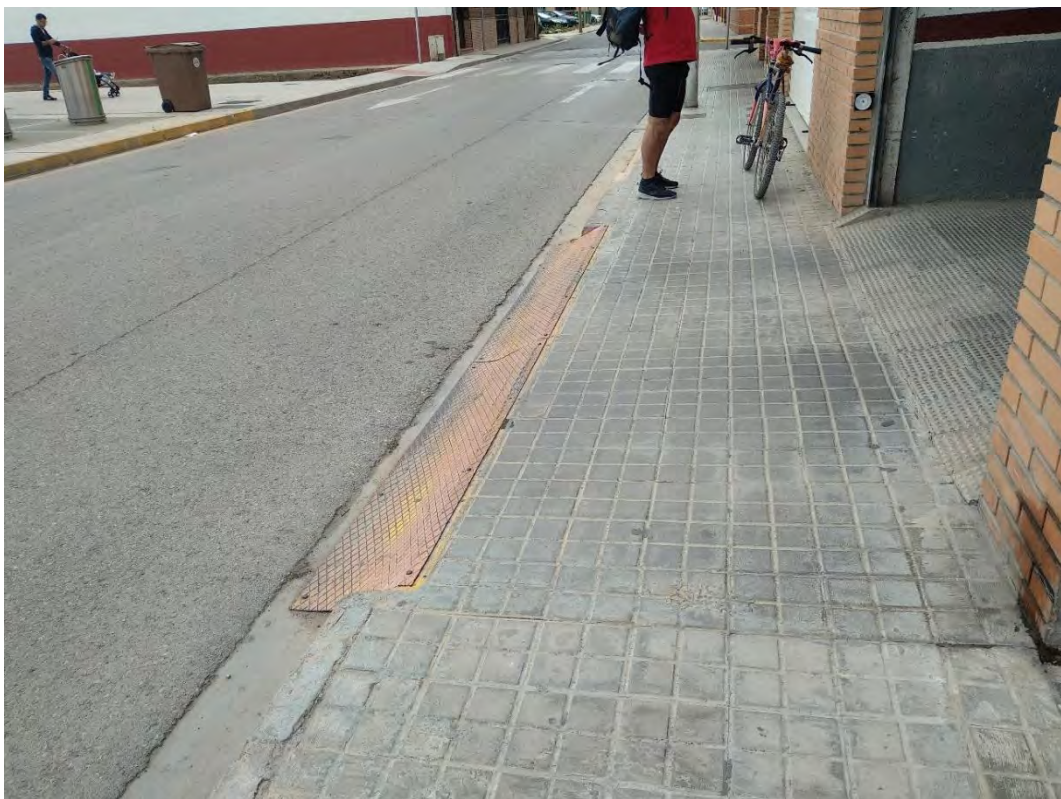
C/ Marià Benlliure. No se altera la pendiente transversal para la salida de vehículos, pero se estrecha la acera para la eliminación de bordillo y sustitución por de elemento metálico.

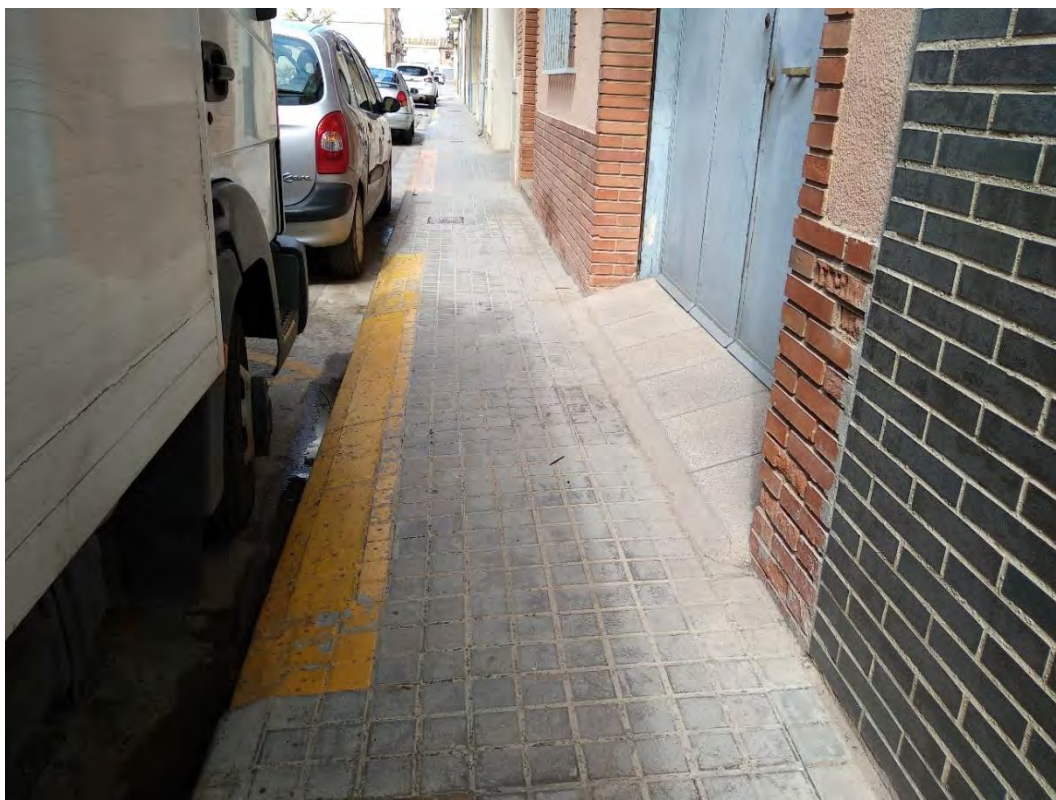
C/ Del Mig. La pendiente transversal de la acera no se altera ni se reduce su anchura.

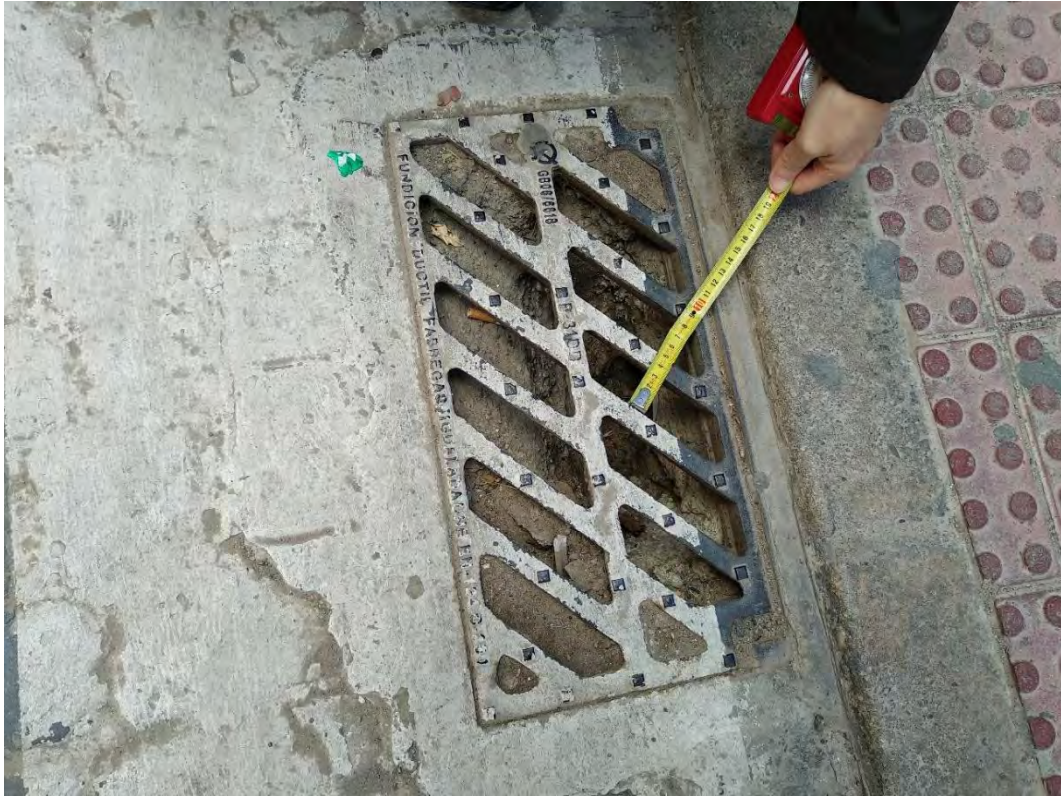
C/ Verge del Pilar, 22. Imbornal dentro de paso peatonal y con abertura superior a  $\varnothing 2,5$  cm

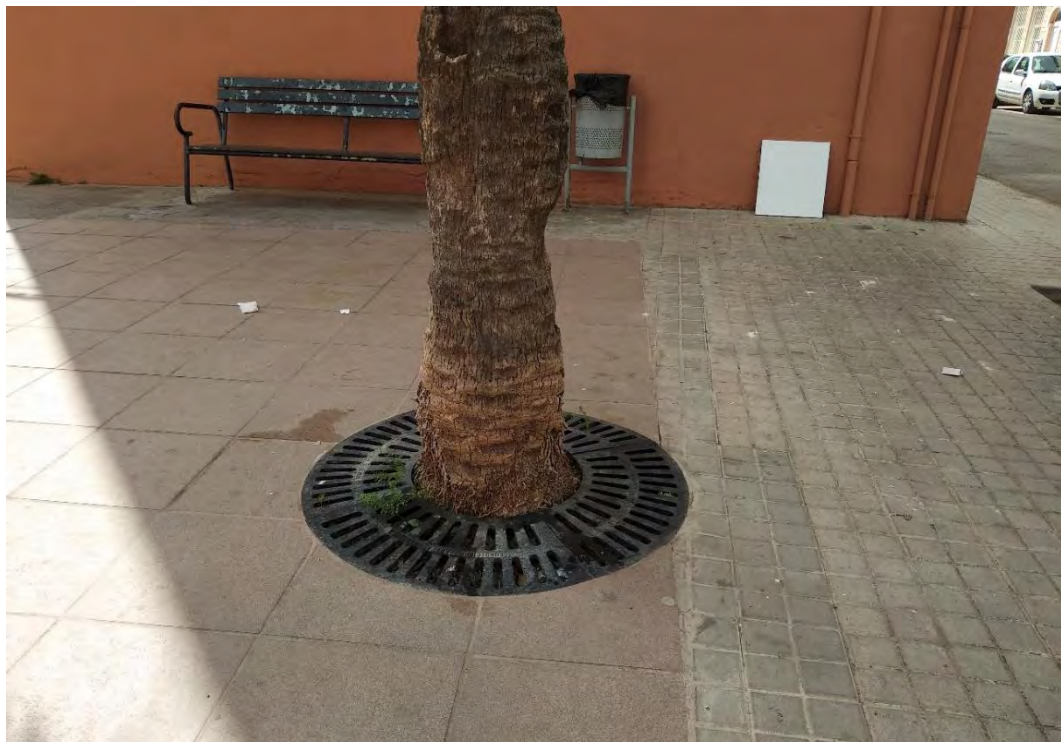
Plaça de la Llar esquina C/ Verge del Pilar. Alcorque protegido con rejilla de abertura excesiva

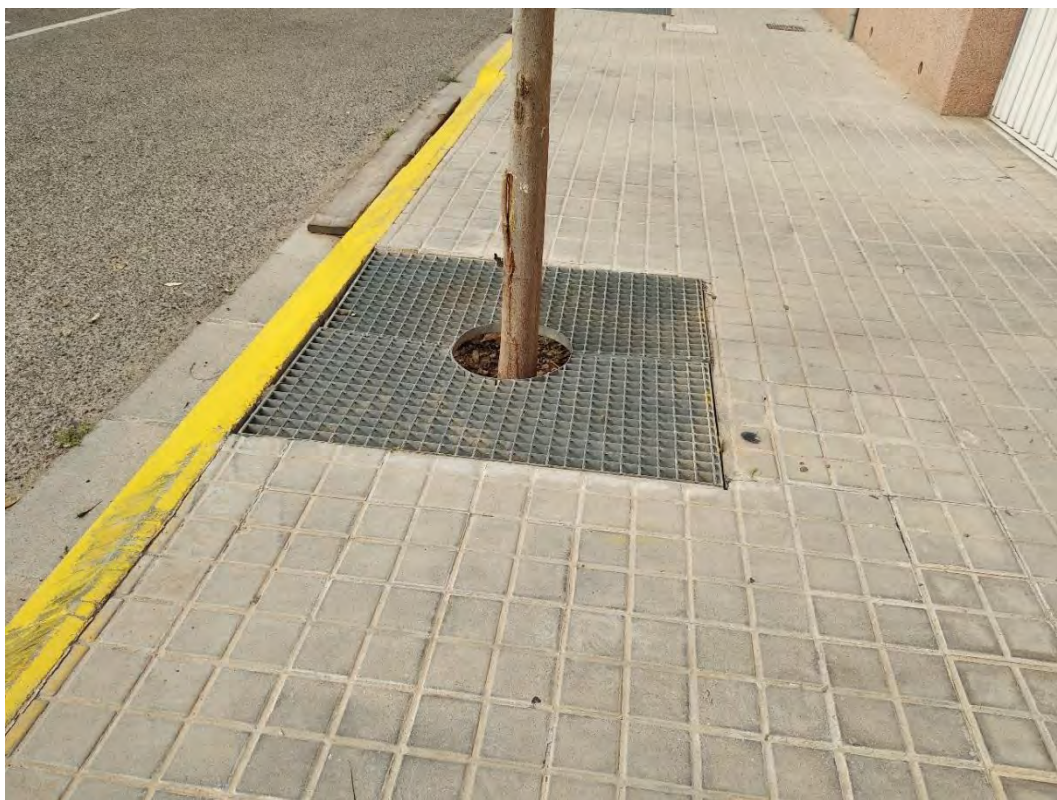
C/ Federica Montseny. Alcorque cuya rejilla de protección está deformada.

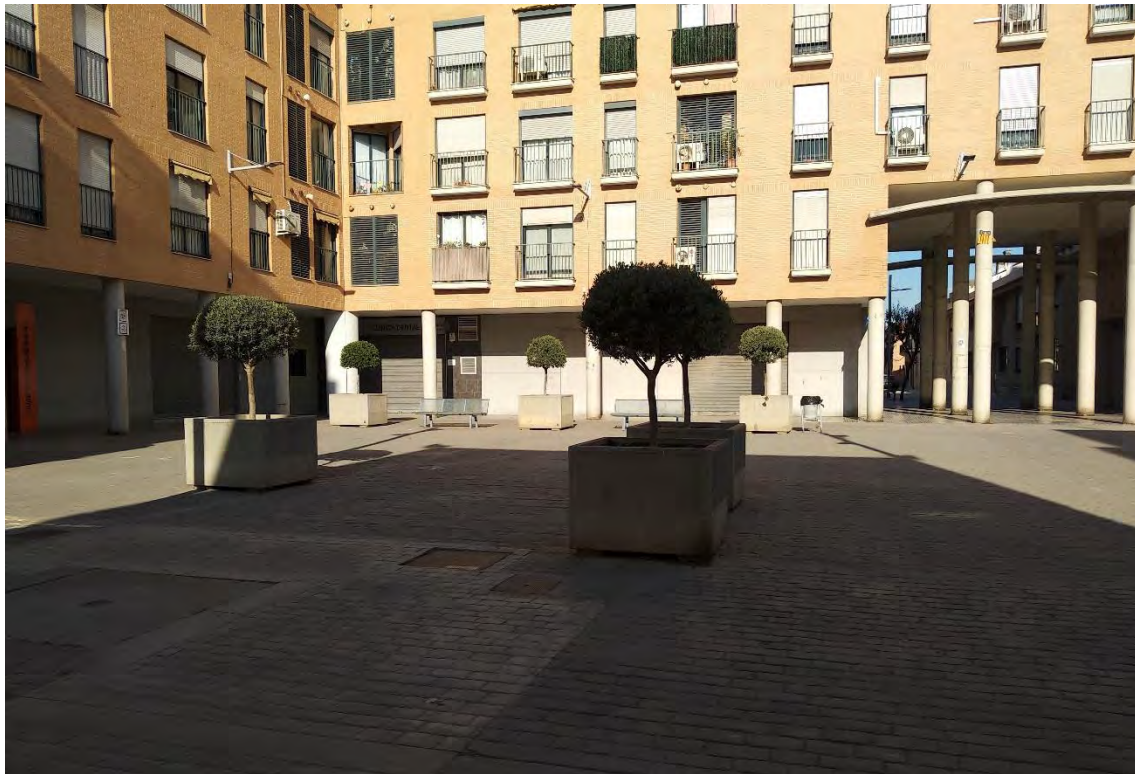
En algunos entornos, como por ejemplo la Plaça del Poble, el tramo peatonal de la C/ Rei En Jaume y la Plaça de la Llar, todos los bancos existentes son de un modelo no accesible, puesto que carecen de reposabrazos.

Plaça del Poble. Vista parcial en la que se observa que el modelo de banco instalado no es accesible

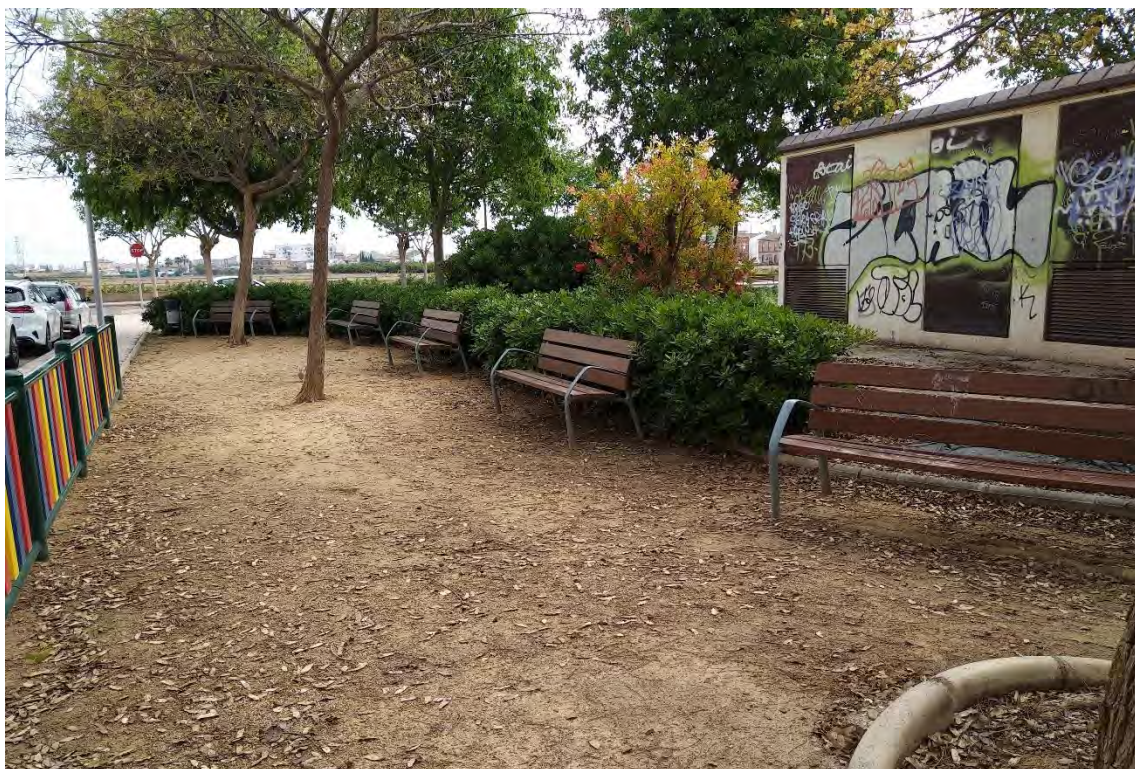
Es llamativo el caso de la zona de juegos infantiles de la C/ Federica Montseny, en la que ninguno de los bancos cercanos a la misma es accesible, mientras que en una zona más alejada se ha dispuesto una agrupación de cinco bancos, todos ellos accesibles.

Parque en C/ Federica Montseny. Agrupación de bancos accesibles alejados de la zona de juegos, en la que ningún banco de los instalados es accesible

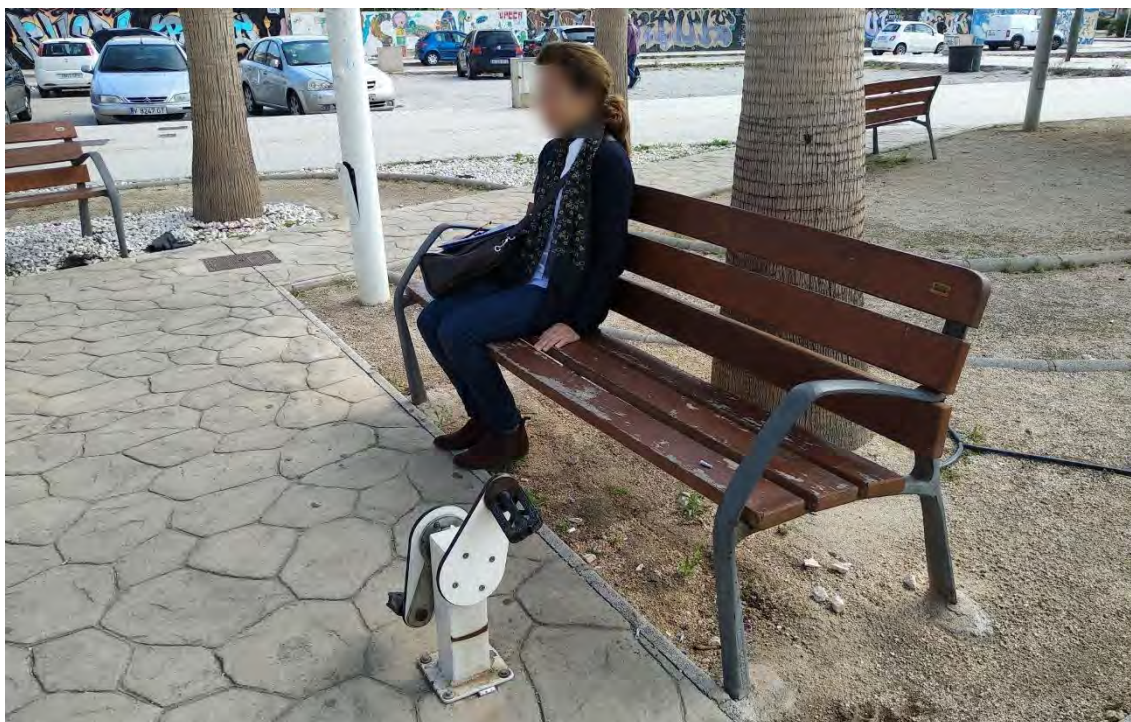
Asimismo, en la zona verde de la C/ Marià Ribera, frente al ayuntamiento, los bancos son accesibles, pero la ubicación de los mismos justo en el límite de pavimento hace difícil el apoyo completo del pie durante la maniobra de sentarse o levantarse, lo cual provoca incomodidad en el uso, que puede derivar en dificultad para personas mayores o con movilidad reducida. Además, como se verá con más detalle en el anexo de mobiliario, la OM exige la existencia de una zona libre de obstáculos donde pueda inscribirse un círculo de diámetro 1,50 m, espacio que quedaría invalidado por esta discontinuidad en el pavimento.

C/ Ernest Lluch Martí. La falta de continuidad del pavimento justo en la zona de apoyo de los pies dificulta la maniobra de sentarse y levantarse y resta comodidad.

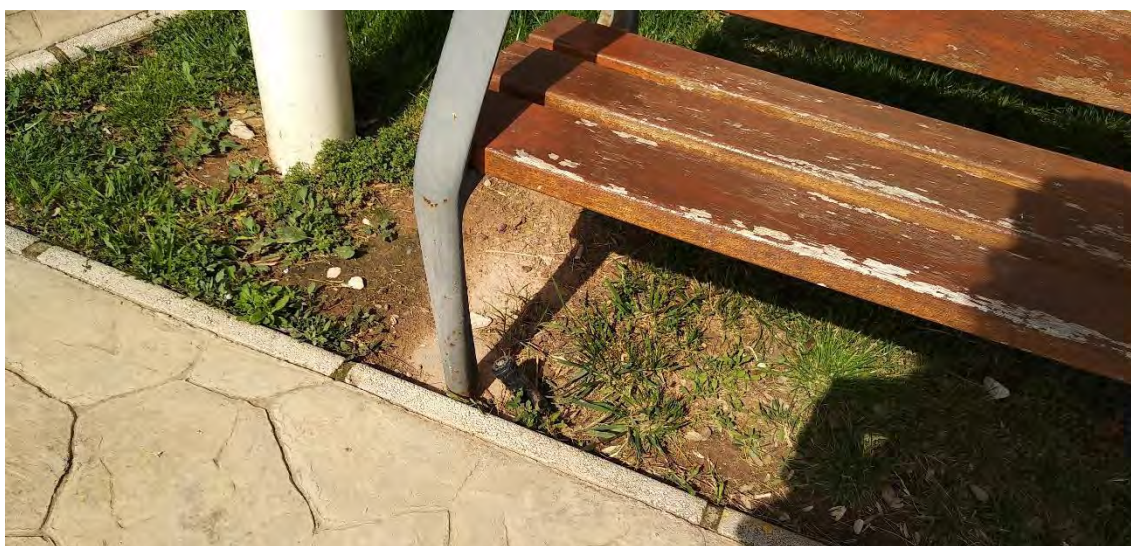
También se detectó algún banco en este parque que se encuentra situado sobre un aspersor, quedando dentro del radio de acción de este.

C/ Ernest Lluch Martí. El banco está ubicado en el radio de acción del aspersor.

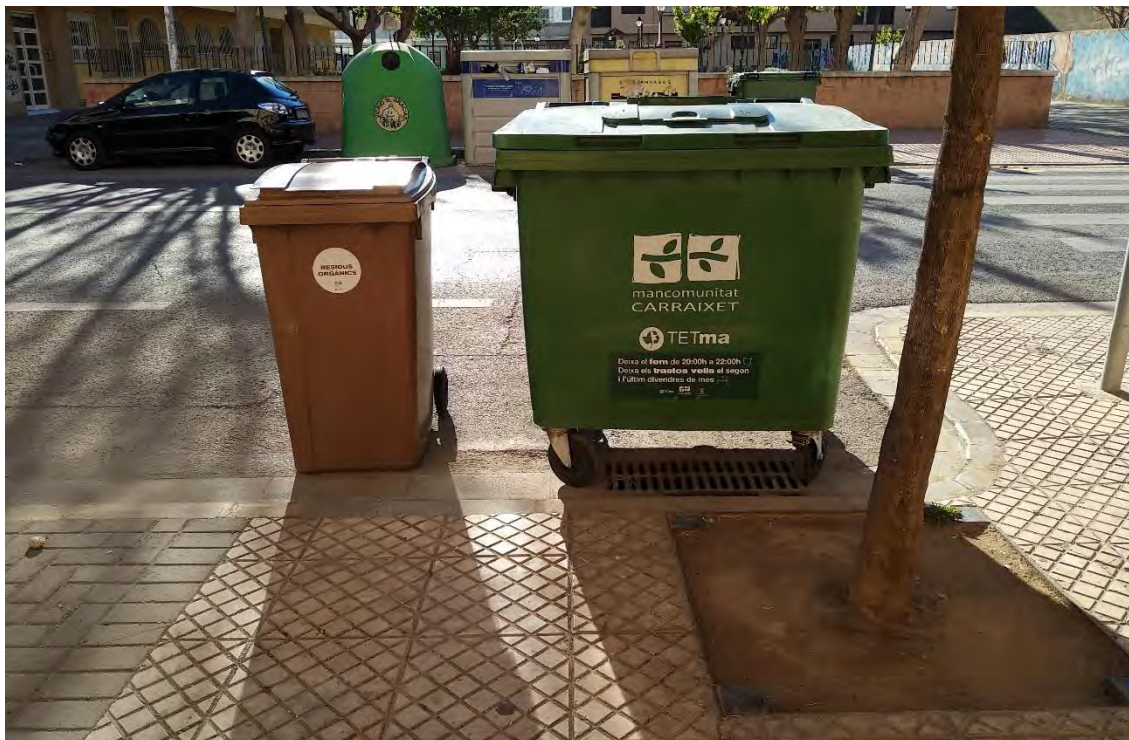
En ocasiones, la existencia de obstáculos como alcorques no enrasados impide el acceso desde el itinerario peatonal para, por ejemplo, personas usuarias de sillas de ruedas. En otras, los contenedores reducen la anchura del itinerario peatonal.

Carretera de Barcelona, 61. La ubicación del contenedor impide el acceso debido al alcorque.

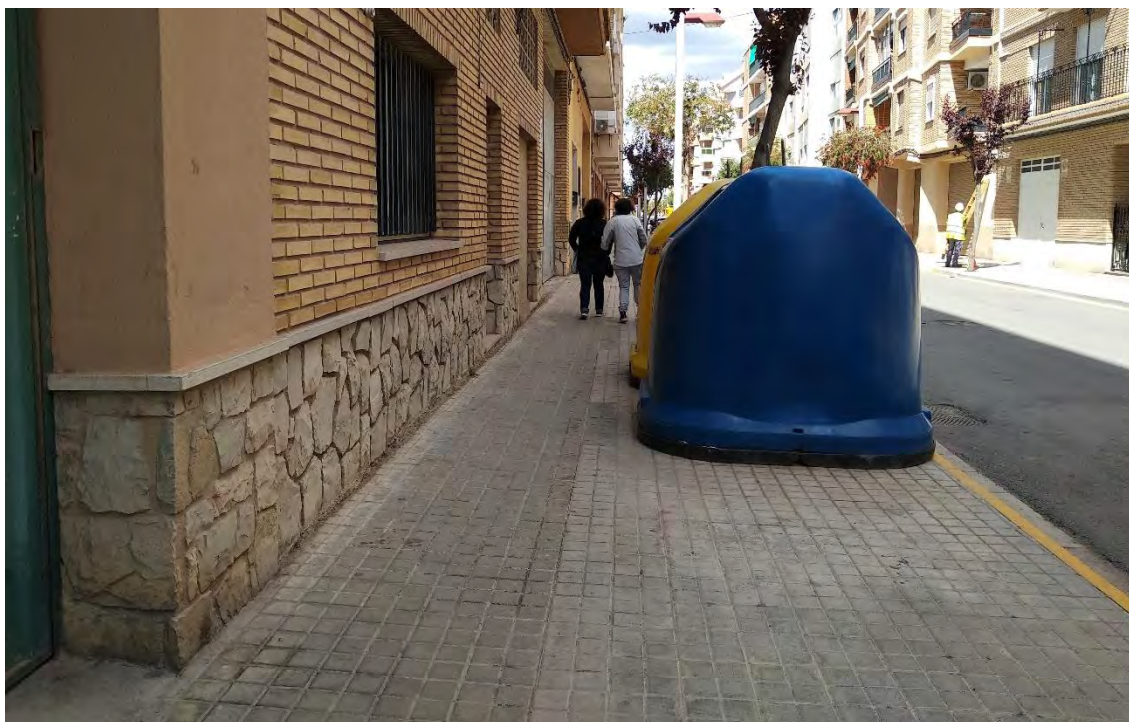
C/ Pintor Vicente Lluch. Estrechamiento del itinerario peatonal por ubicación de contenedores.

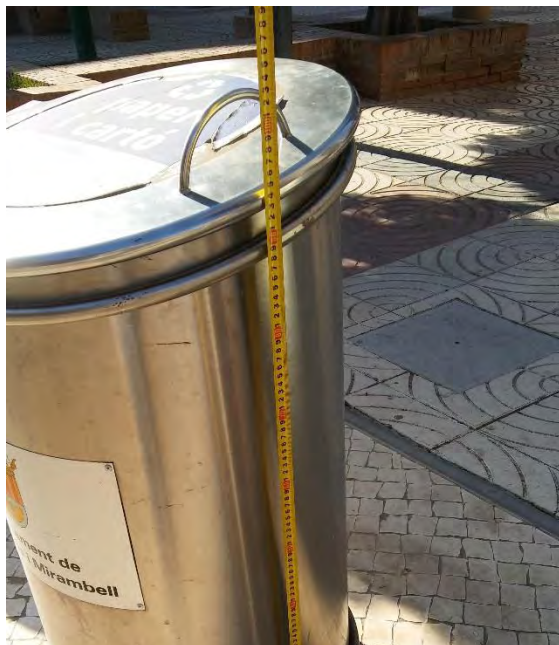
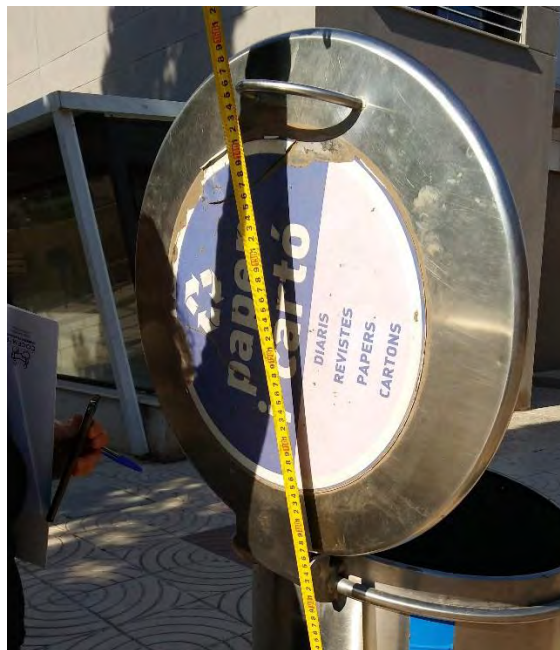
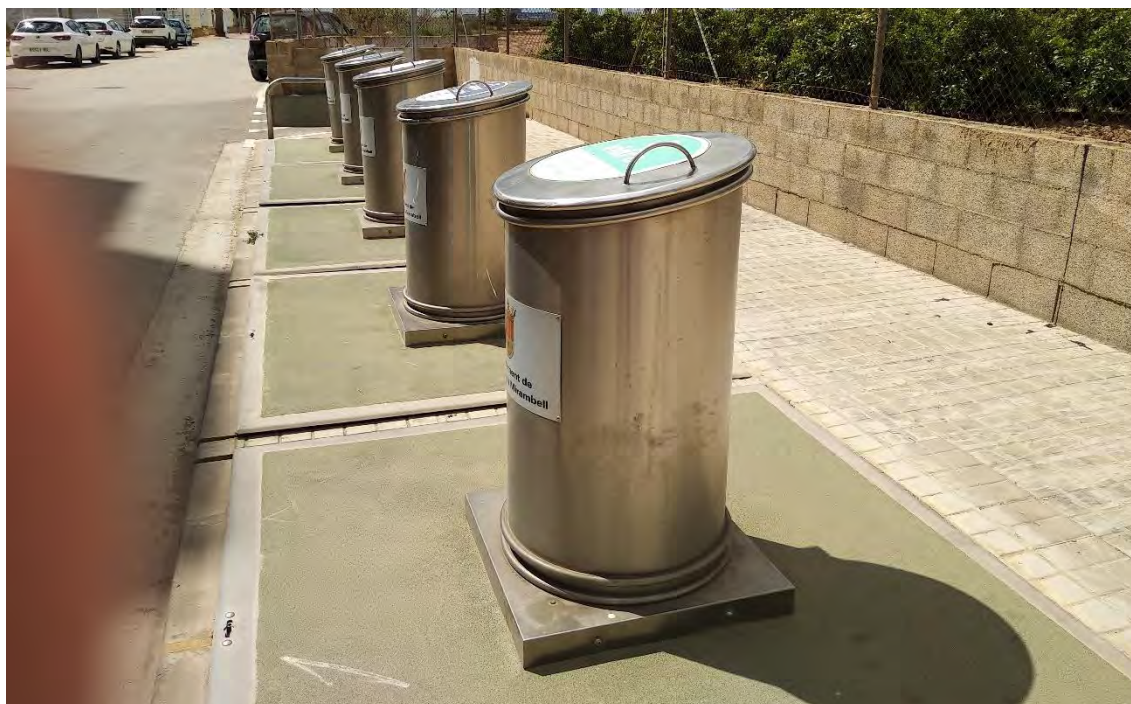
Además, la ubicación en algunos casos no permite el acceso desde el itinerario peatonal accesible, por falta de espacio y en ocasiones también por la falta de enrase entre la plataforma del contenedor y el pavimento circundante.

C/ Verge del Pilar, 43. La ubicación y orientación de los buzones del contenedor no permite el acceso desde el itinerario accesible, especialmente para personas usuarias de sillas de ruedas.

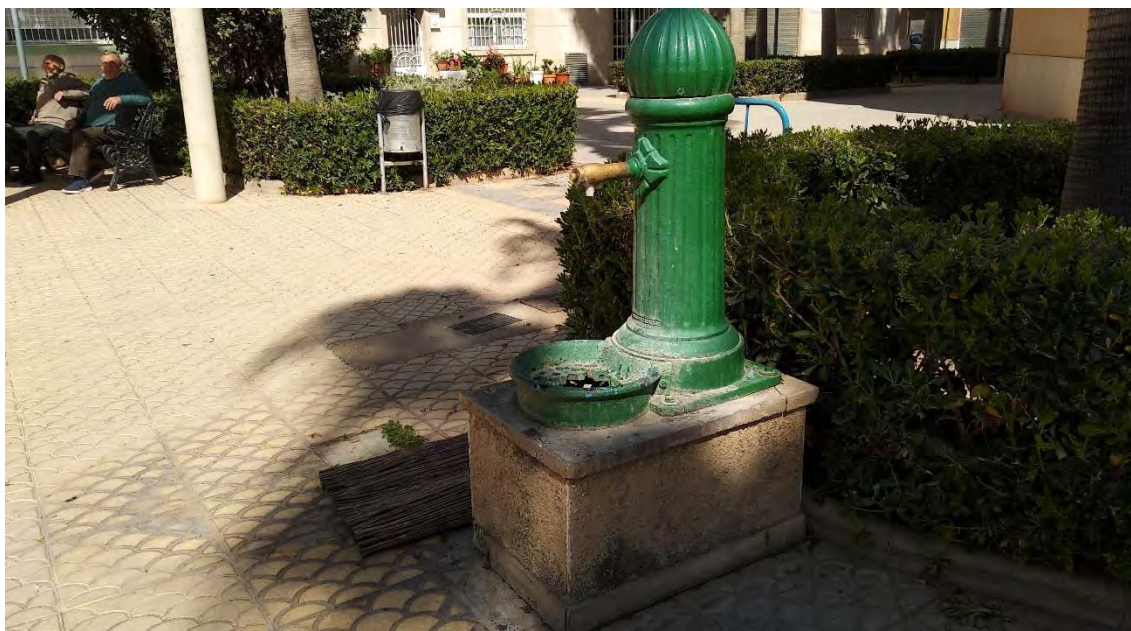
C/ Sant Vicent. Fuente inaccesible. No permite la aproximación de personas usuarias de silla de ruedas.

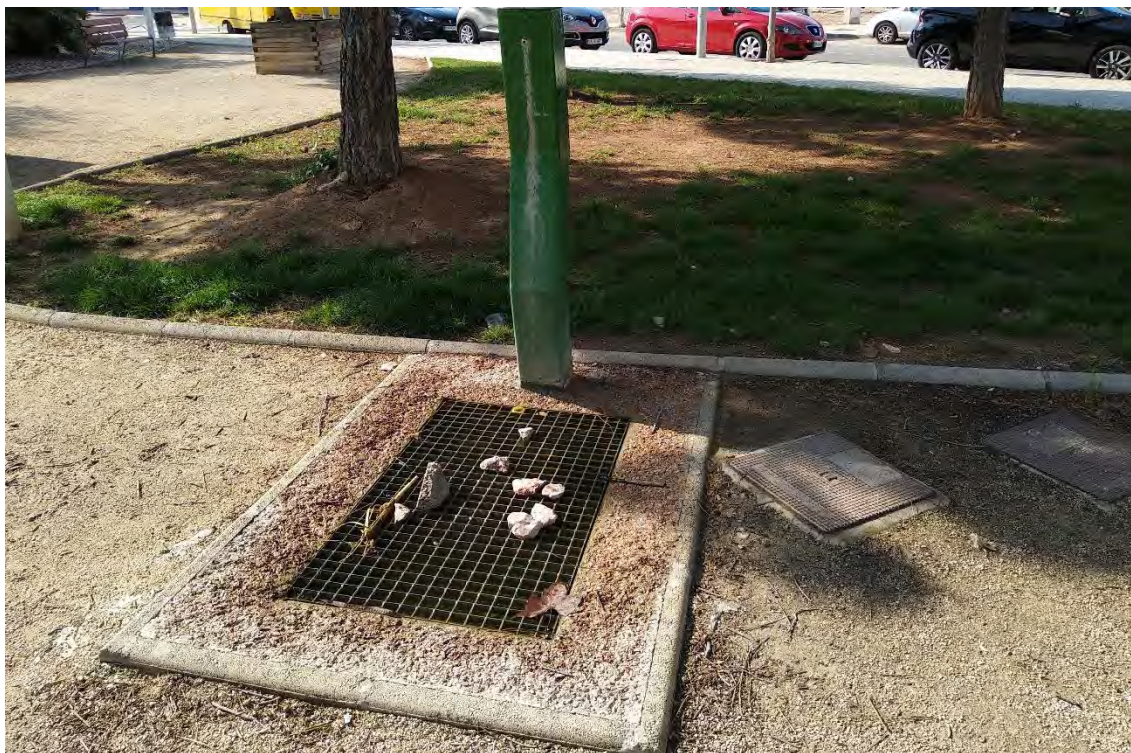
C/ Ernest Lluch Martí. Entorno skatepark. La zona de aproximación presenta resalte.
