# Plan de accesibilidad de los espacios públicos urbanizados Bonrepòs i Mirambell

**Junio 2019**

Por todo ello con la redacción de este **PLAN MUNICIPAL DE ACCESIBILIDAD EN EL CENTRO URBANO DEL TÉRMINO MUNICIPAL DE BONREPÒS I MIRAMBELL (VALENCIA)**, se pretende cumplir con las consideraciones señaladas anteriormente y generar un documento práctico, intuitivo y dinámico en el que, una vez realizado un diagnóstico de la accesibilidad del casco urbano, que incluye carencias y/o deficiencias y sus soluciones a través de una serie de fichas técnicas, se establece un plan de etapas de intervención y una estimación económica.

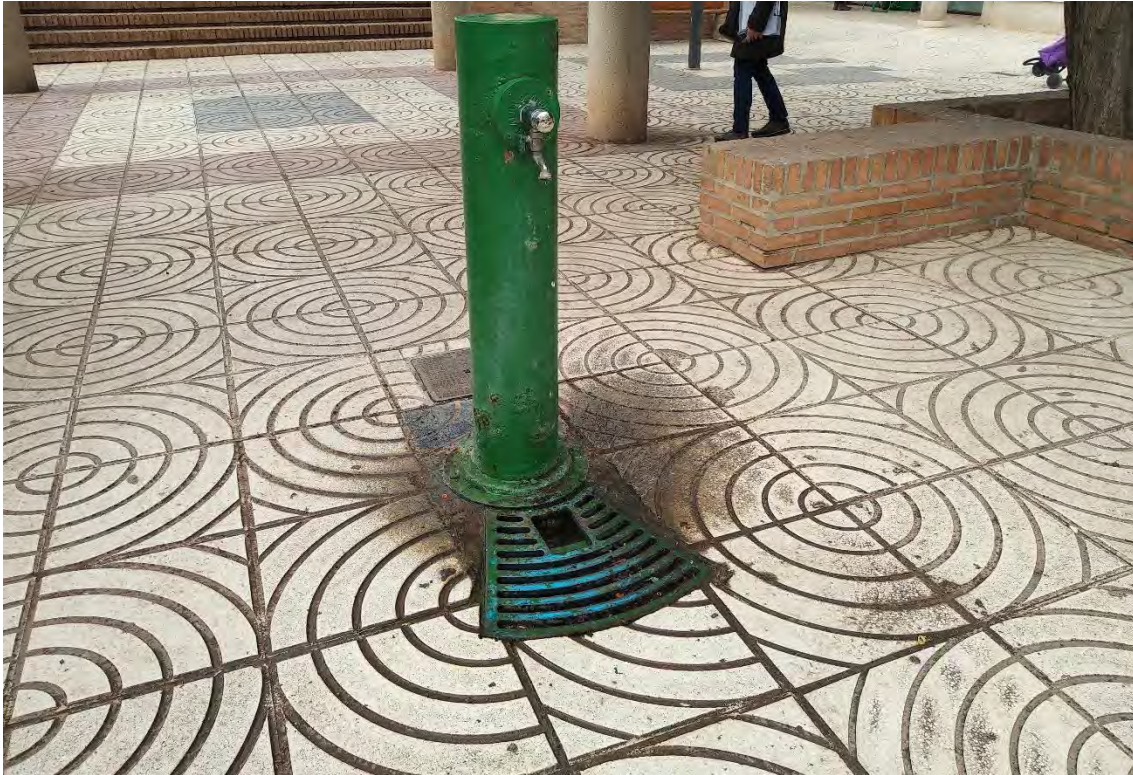
Plaça de la Llar. Fuente accesible en cuanto a ubicación y dimensiones, pero con difícil accionamiento.

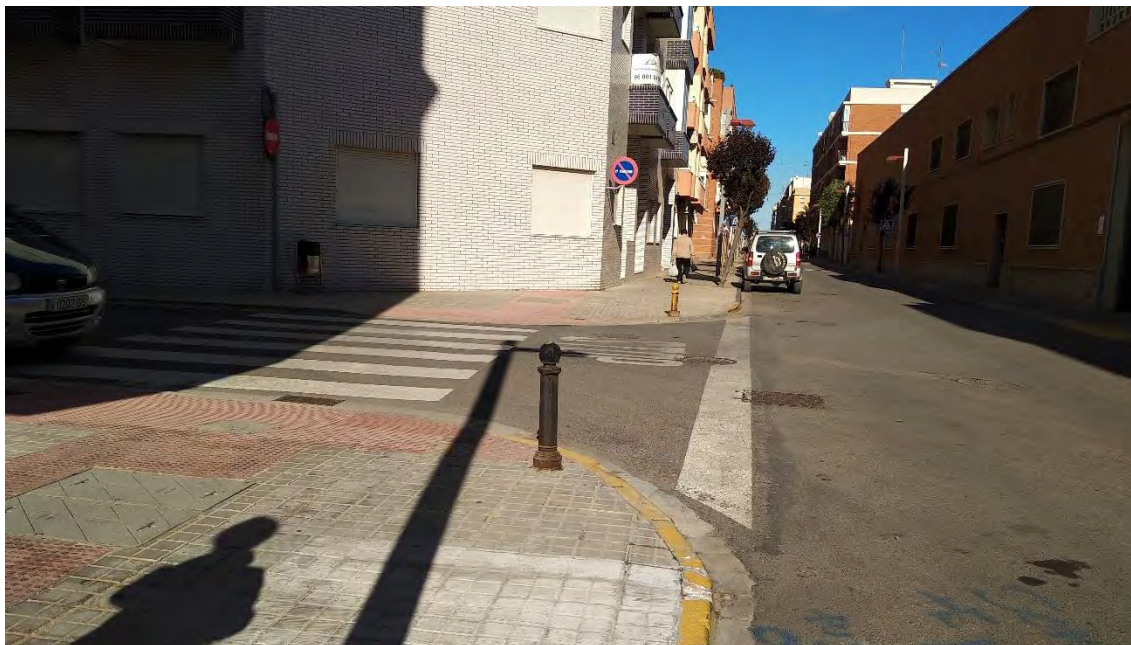
En el municipio se encuentran diferentes modelos de bolardos. Algunos de ellos, como los instalados de la C/ Pintor Vicente Lluch y la C/ Sant Vicent, no cumplen con la normativa, puesto que no alcanzan la altura mínima exigida de 0,75 m. En la antigua carretera de Barcelona se alternan en una misma zona bolardos que cumplen con bolardos que no cumplen.

C/ Pintor Vicente Lluch. Bolardos que no cumplen normativa.

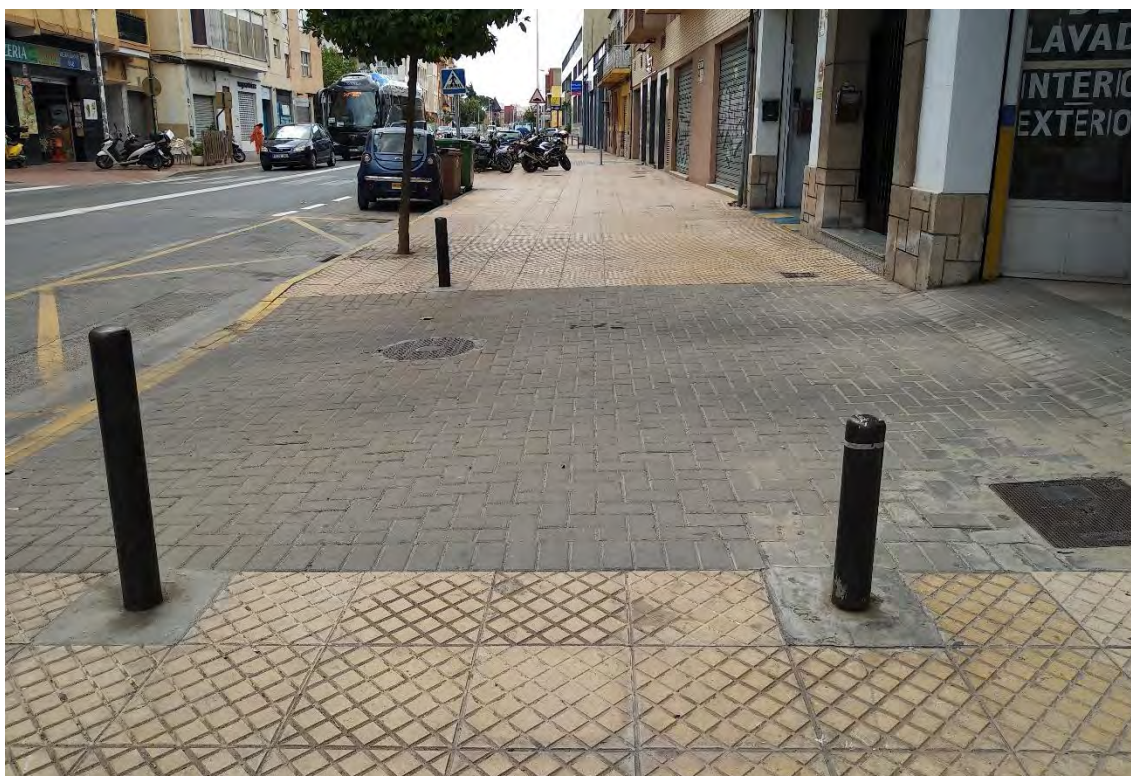
Antigua carretera de Barcelona. El bolardo de la izquierda tiene dimensiones adecuadas. El de la derecha, no.

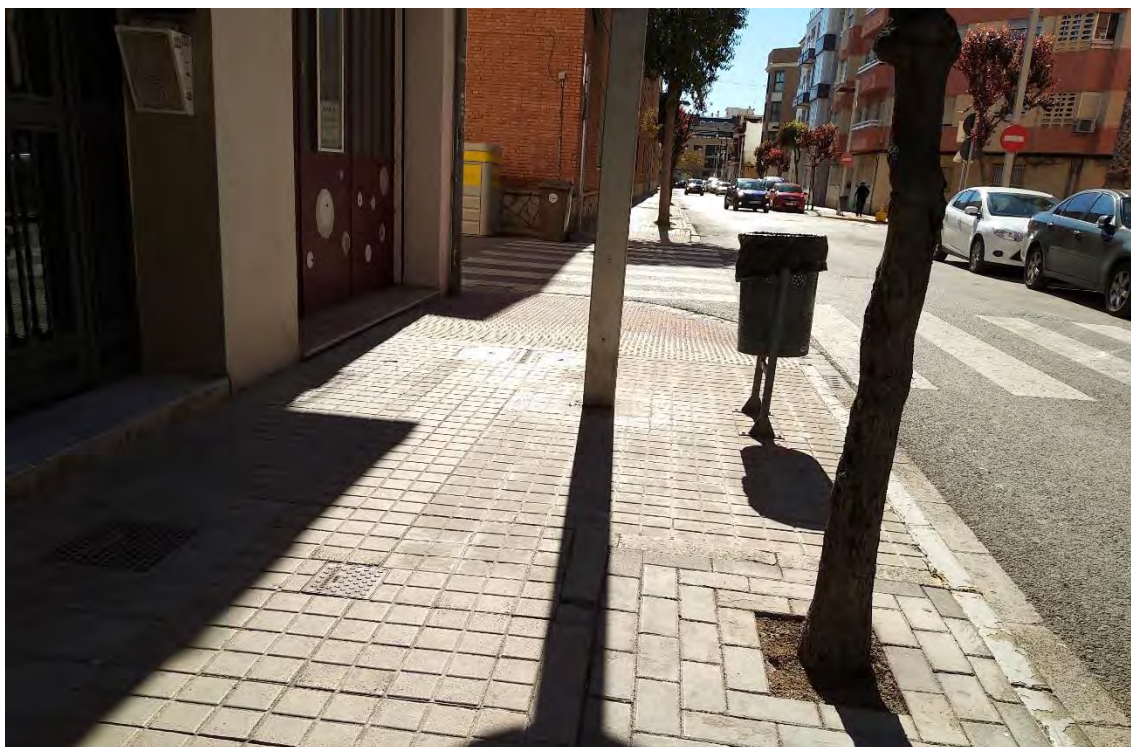
En algunos puntos del municipio, elementos como farolas o señales estrechan el paso libre del itinerario peatonal, destacando el caso de las farolas de la C/ Pintor Vicente Lluch. En algunos tramos se encuentran correctamente colocadas, en la banda exterior de la acera, y en otros se sitúan prácticamente en el centro de la misma, reduciendo sensiblemente la anchura libre de paso en una acera amplia.

C/ Pintor Vicente Lluch. Inadecuada ubicación de farolas.

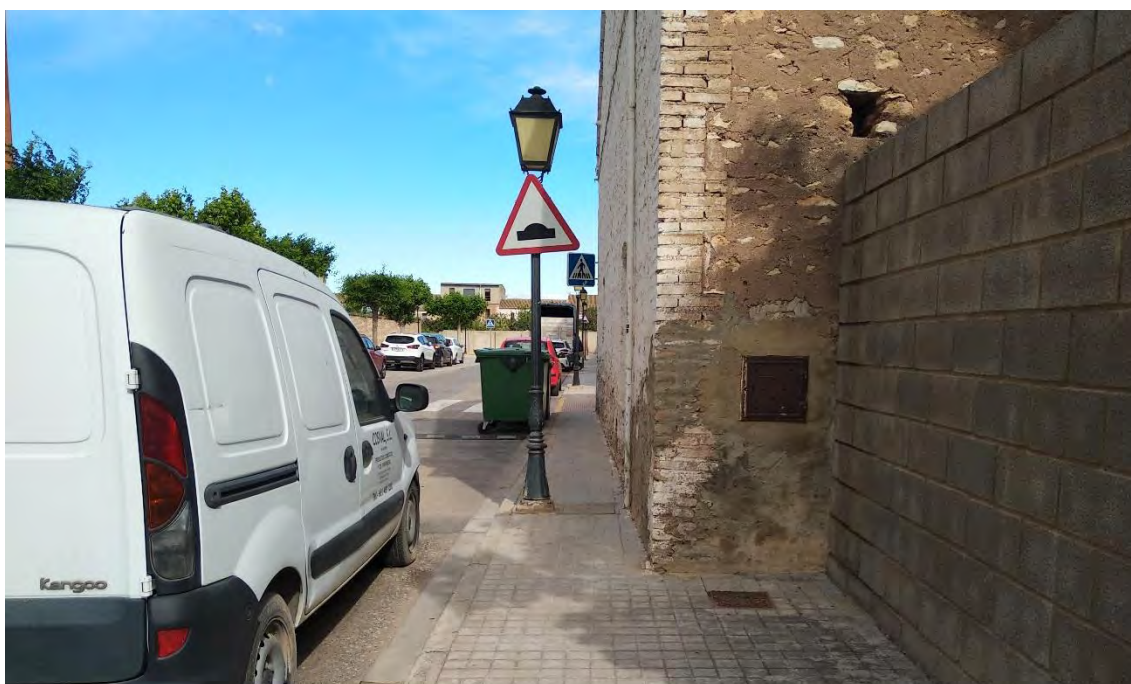
En ocasiones, algunas señales tienen su parte inferior a una altura libre menor de 2,20 m, que es la altura libre mínima exigible para un itinerario peatonal accesible. Se encuentran ejemplos de esto en la C/ Parafanga o en la carretera de Barcelona. En este último punto existe un cartel a baja altura que se encuentra en parte en voladizo, lo que dificulta su detección inmediata con el bastón en el caso de personas ciegas. En estos casos, además de mantener la altura mínima de 2,20 m, es recomendable colocar los apoyos del cartel en los extremos del mismo, para evitar partes en voladizo.

C/ Parafanga. Señal por debajo de 2,20 m

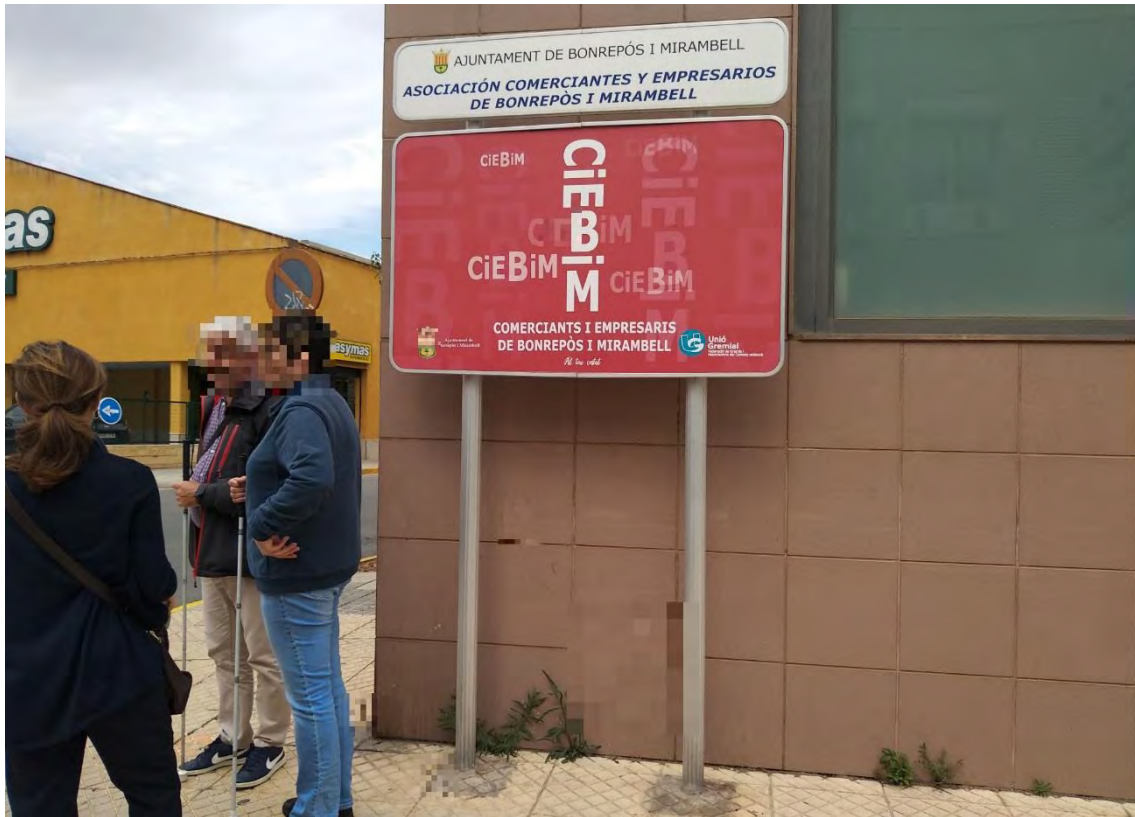
Carretera de Barcelona, esquina C/ Gabriel Esteve. Señal a altura inferior a 2,20 m.

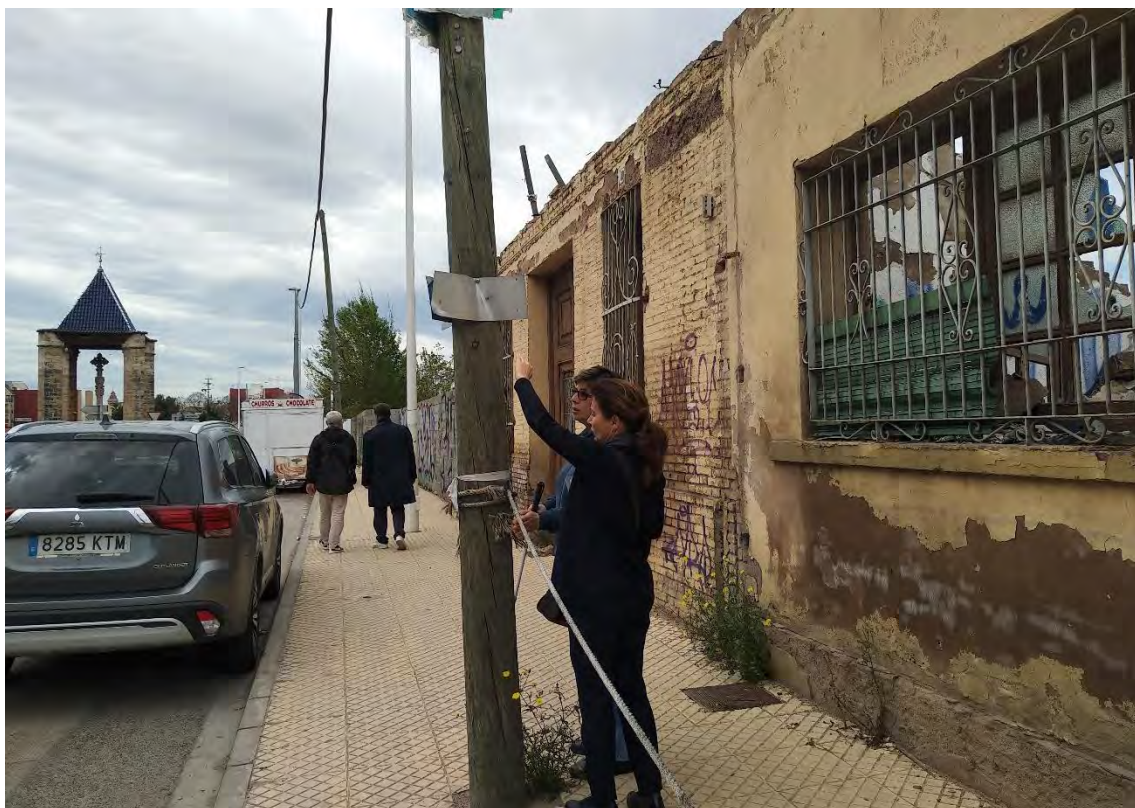
Carretera de Barcelona. Postes con chapas a baja altura.

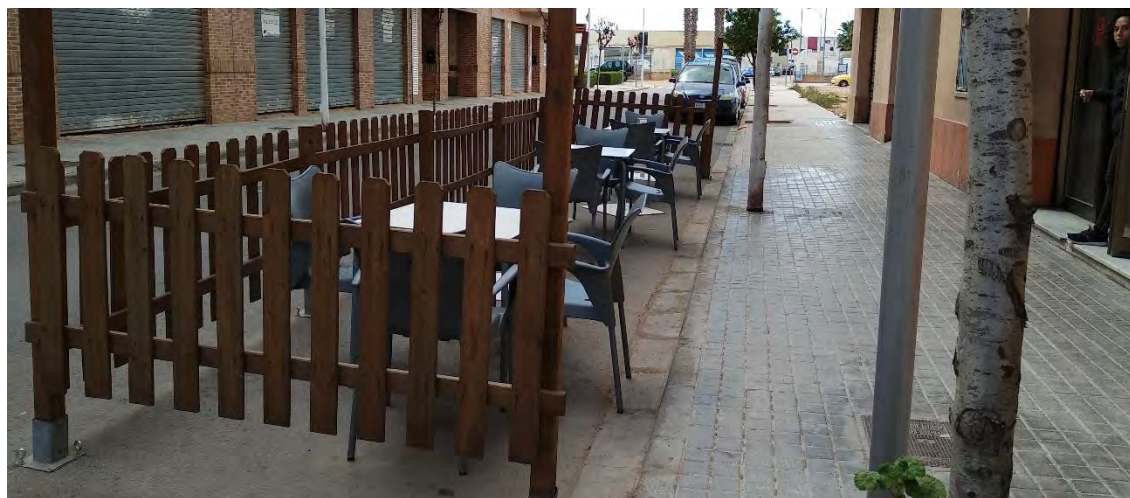
En general, no se han detectado terrazas que invadan el itinerario peatonal accesible, pero sí existe alguna ubicada en la calzada, en el espacio correspondiente a la línea de aparcamiento, tal como muestra la imagen siguiente. La terraza está correctamente delimitada, pero resulta inaccesible para usuarios de sillas de ruedas al tener que salvar el bordillo para acceder a ella desde la acera.

C/ Ermua. Terraza inaccesible para usuarios en sillas de ruedas.

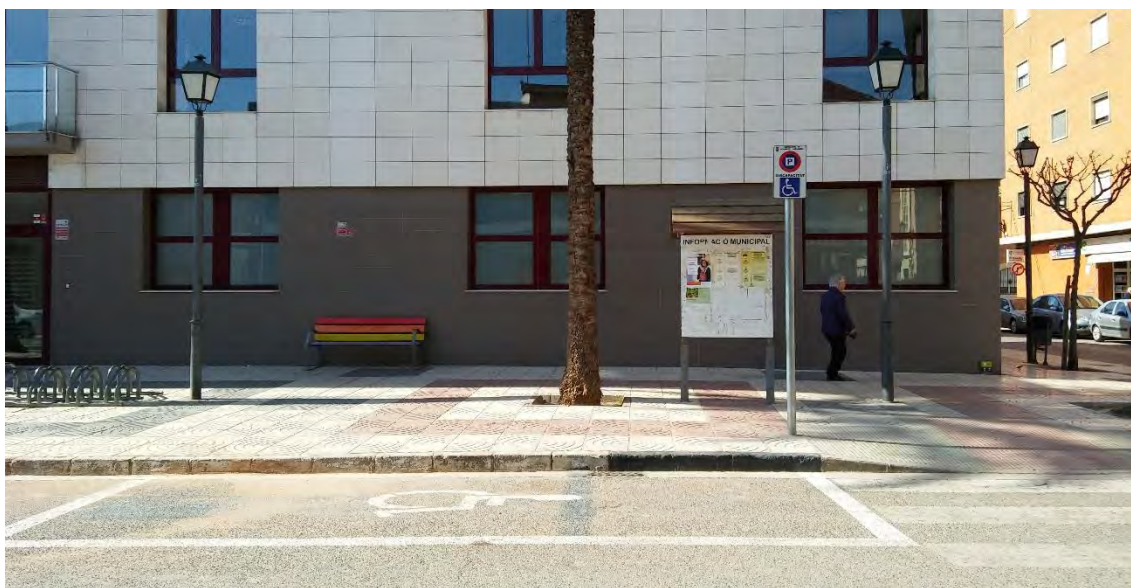
C/ Rei En Jaume.

En cuanto a la señalización vertical, la experiencia demuestra que no es suficiente con el SIA, sino que es necesario hacer constar expresamente la prohibición de aparcar a otros usuarios. En algunos casos como el de la imagen siguiente, se incluye esta prohibición, así como la palabra “DISCAPACIDAD”. Este tipo de señalización se puede dar como válida, pero aun así puede inducir a error, ya que no todas las personas con discapacidad, ni tan siquiera todas las personas con movilidad reducida tienen derecho a ser titulares de una tarjeta que les permita aparcar en estas plazas reservadas. Por ello, la solución óptima debería concretar más la información y sustituir la palabra “DISCAPACIDAD” por “TITULARES DE TARJETA DE MOVILIDAD REDUCIDA” o similar.

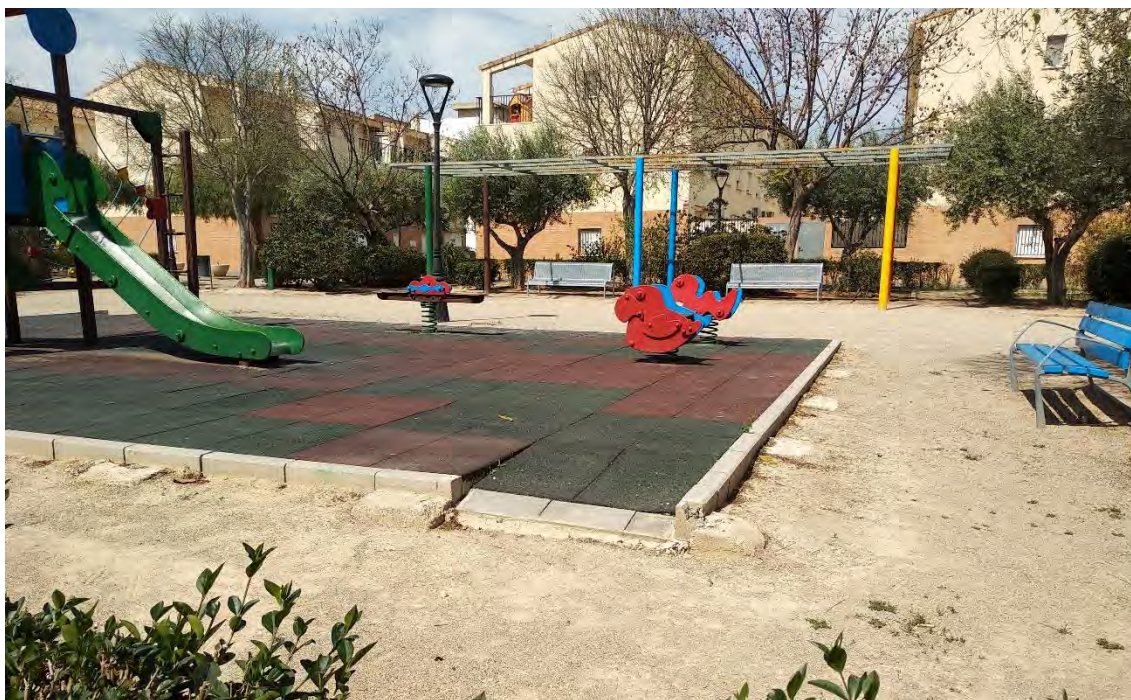
Plaça dels Oficis. La pieza de bordillo en el inicio de rampa de acceso a la zona de juegos presenta resalte.

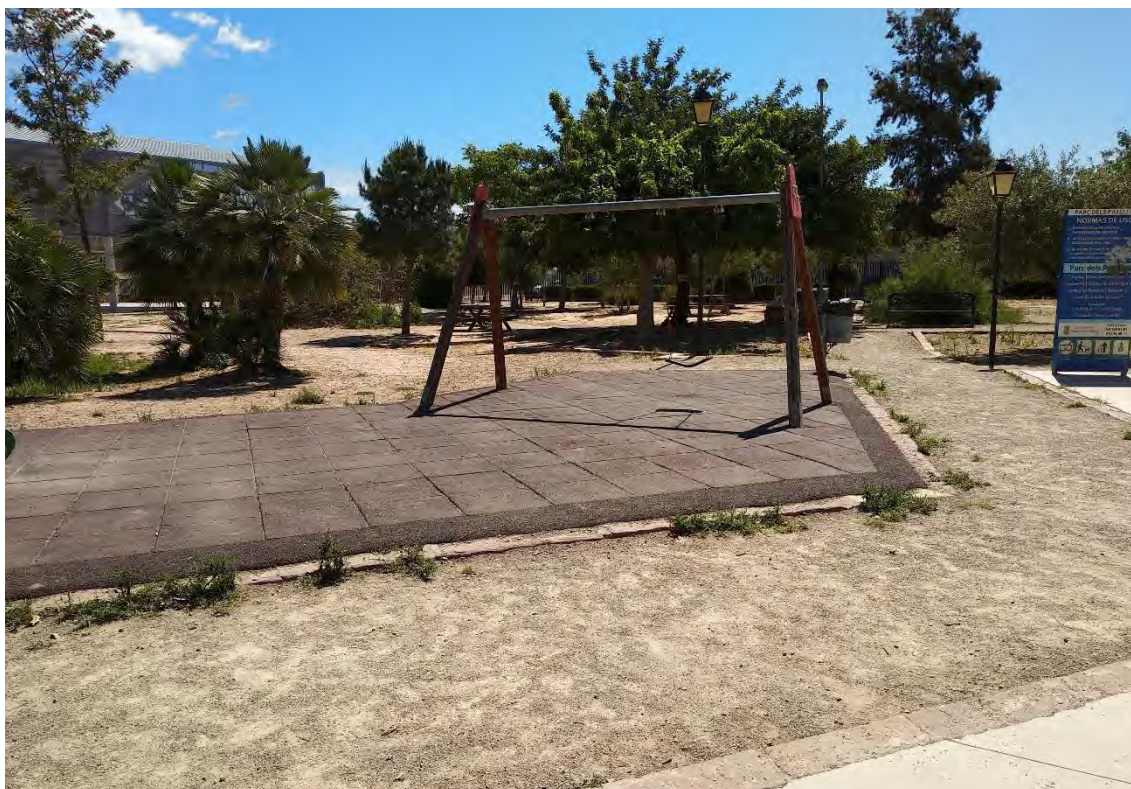
Parque de los Paellers. El acceso al columpio presenta un resalte.

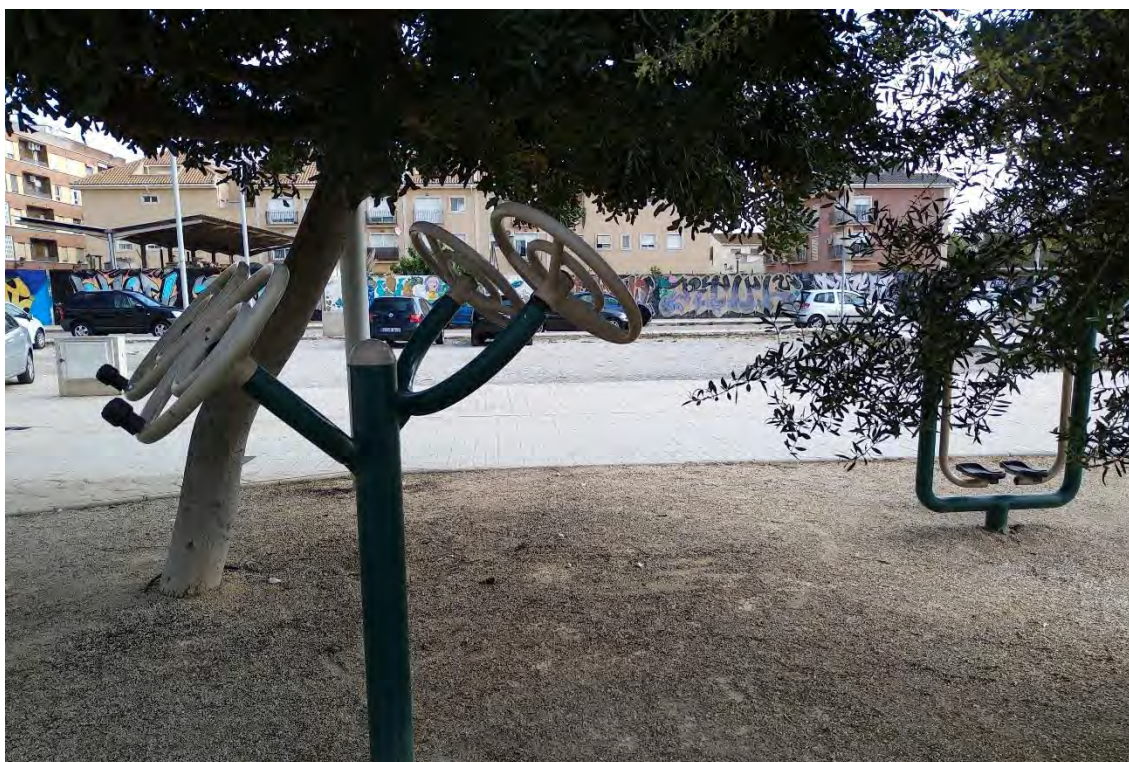
Es importante en los parques el mantenimiento y poda de la vegetación para evitar que su desarrollo obstaculice el uso de algunos elementos. La imagen siguiente muestra una zona de aparatos biosaludables en las que las ramas invaden el espacio de estancia de los usuarios a una altura inferior a 2,20 m.

C/ Ernest Lluch Martí. Necesidad de poda de elementos vegetales en zona biosaludable.

No se trata de que toda la vegetación se pade a esta altura, pero sí aquella contigua al itinerario peatonal accesible y las zonas de estancia como áreas de aparatos, zona de descanso, juegos infantiles, etc.

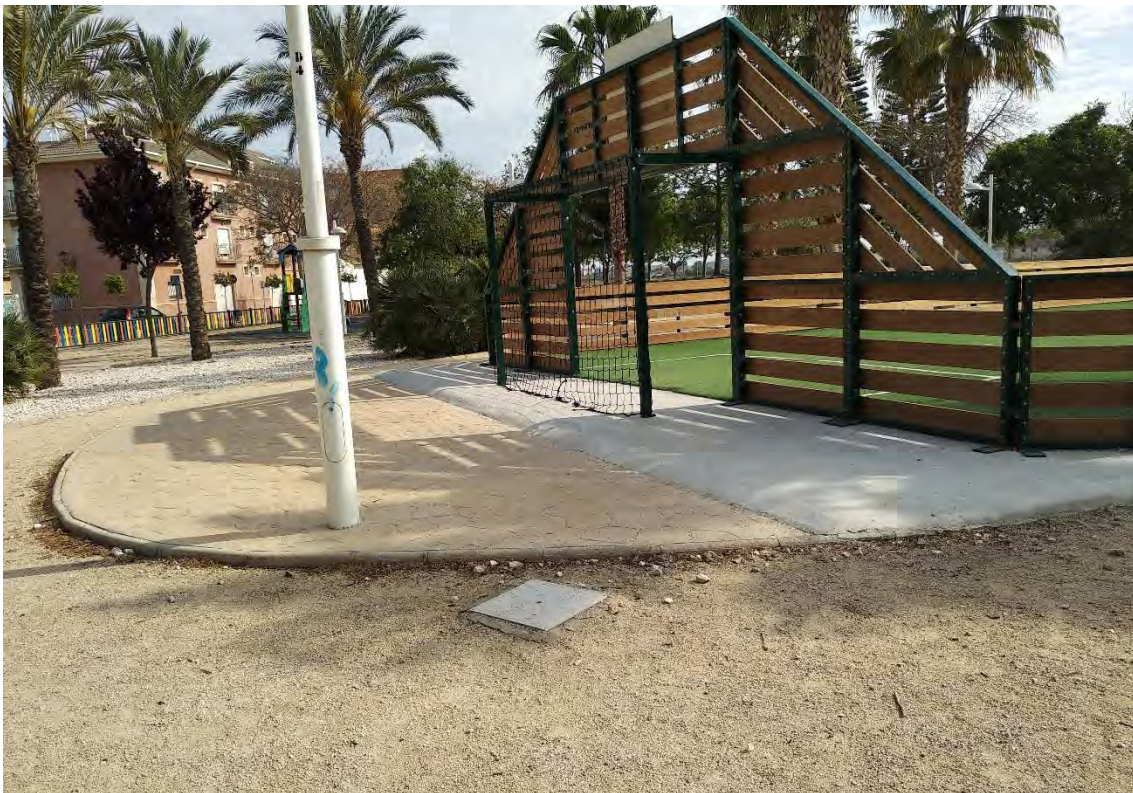
C/ Ernest Lluch Martí. No hay punto de entrada accesible al perímetro de la zona deportiva, que presenta un bordillo.

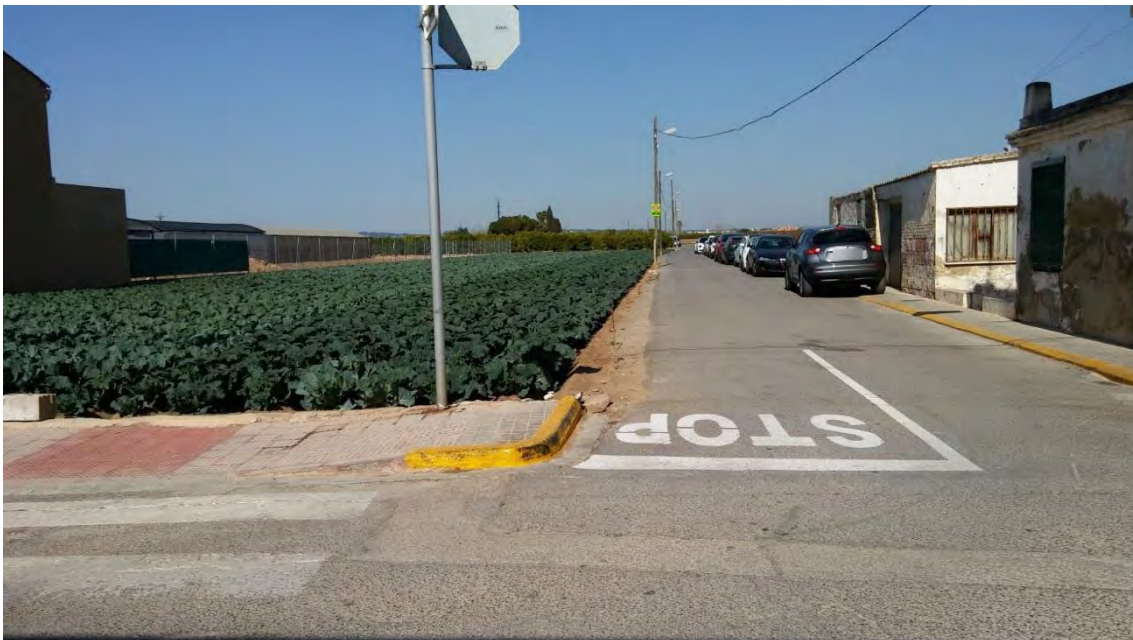
Camí del Cementeri. Coches aparcados estrechando la vía.

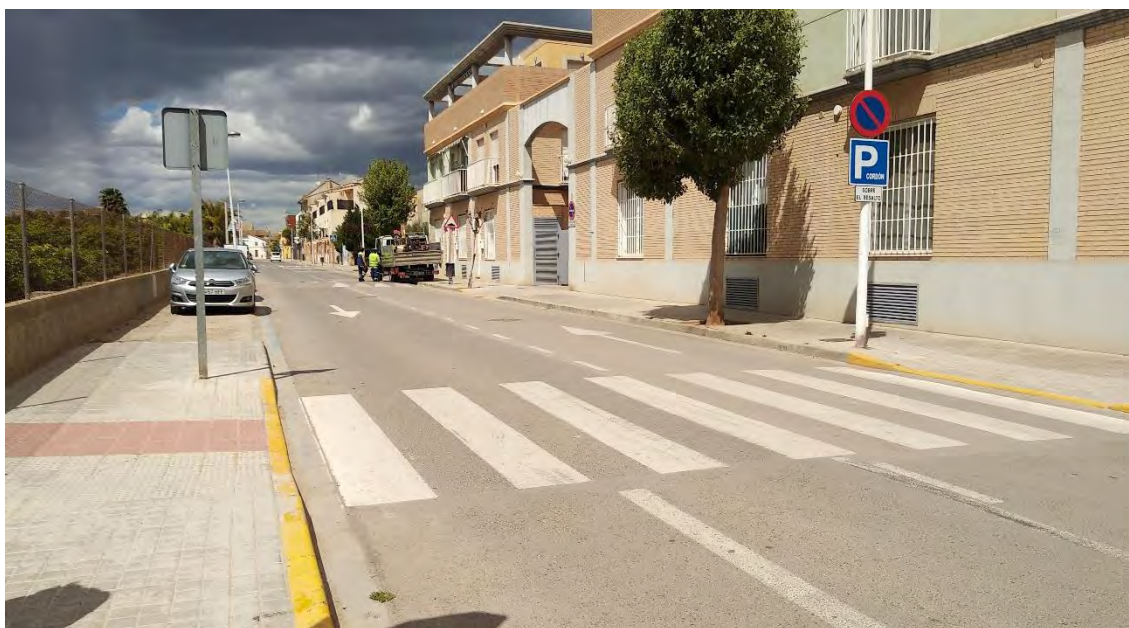
C/ Herbassers. Aparcamiento sobre resalto y discontinuidad de la acera.

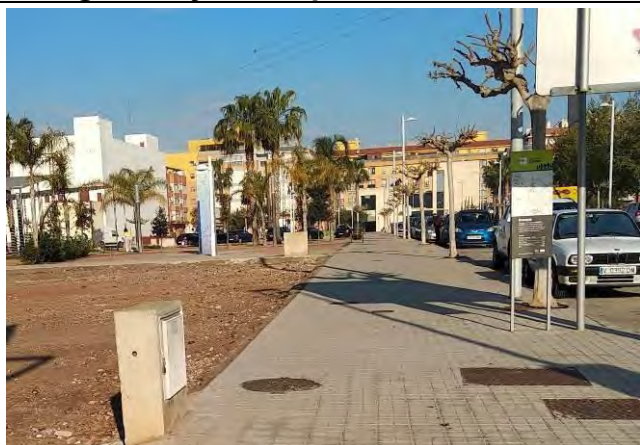
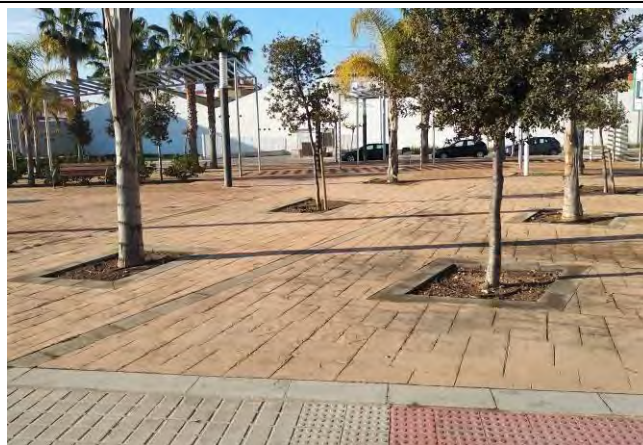
**Línea de fachada:** Existen solares sin edificar junto al itinerario que no están vallados, ni disponen bordillos o señalización horizontal que materialice físicamente el límite edificado a nivel del suelo.

**Línea de fachada:** Vallar los solares sin edificar. Asimismo, para distinguir el itinerario accesible de las zonas de estancia al mismo nivel, como la plaza entre la Avenida Ernest Lluch Martí y la calle Matilde Salvador, sería recomendable disponer una franja de pavimento táctil indicador direccional, de una anchura de 0,40 m, colocada en sentido longitudinal a la dirección del tránsito peatonal, sirviendo de guía o enlace entre líneas edificadas.

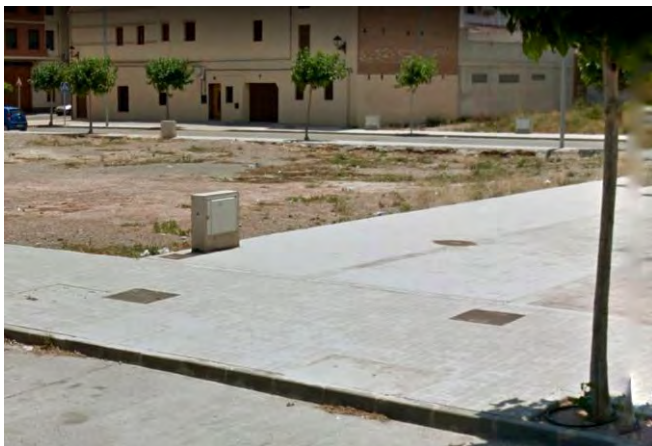
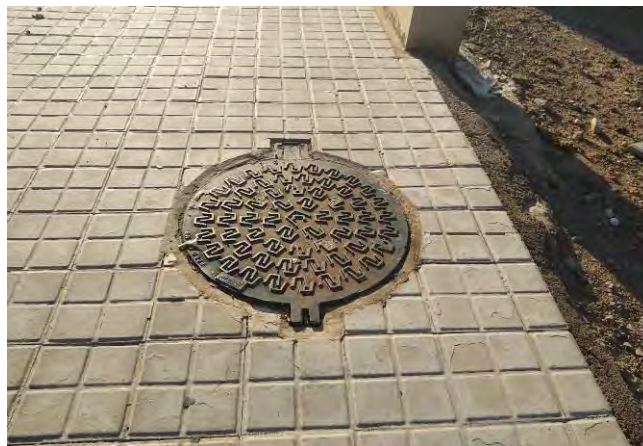
**Hornacinas:** Agunas de las hornacinas para alojamiento de la caja de protección y medida (CPM) de energía eléctrica de las edificaciones pendientes de edificar se sitúan fuera de los solares, ocupando parte de la acera.

**Tapas de registro:** Algunas tapas de registro no están enrasadas con el pavimento.

**Hornacinas:** Resituar las hornacinas de la CPM en el interior de los solares.

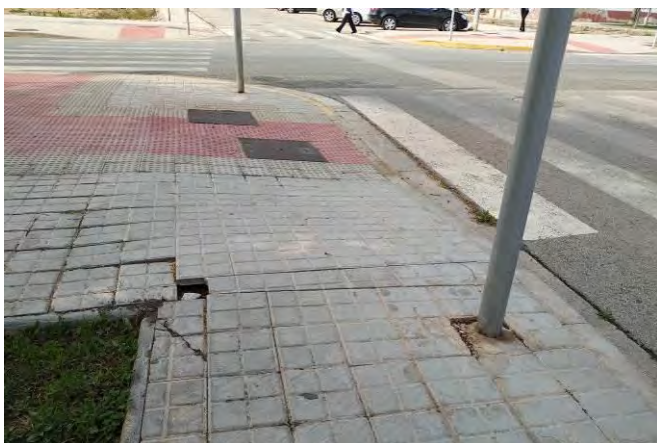
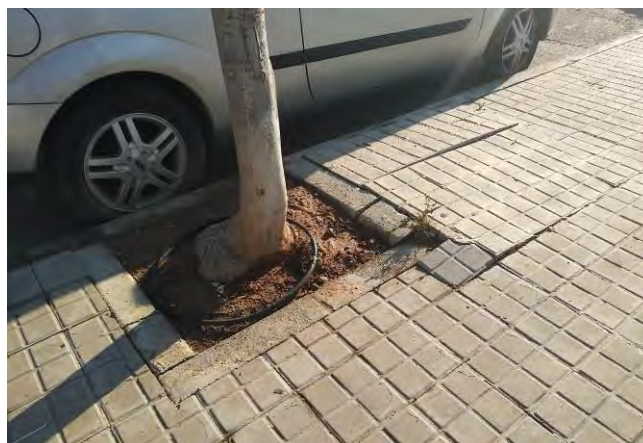
**Pavimento:** El pavimento presenta piezas sueltas en algunas zonas: junto a alcorques, en el encuentro con la calle Federica Montseny, etc.

**Alcorques:** Los alcorques no están cubiertos por rejillas ni rellenos de material compactado enrasado con el nivel del pavimento circundante. En algunos casos, los árboles quedan demasiado próximos al bordillo de la acera. Al estar situados junto a plazas de aparcamiento, sería deseable que los troncos quedaran a una distancia mínima de separación al bordillo de 0,40 m.

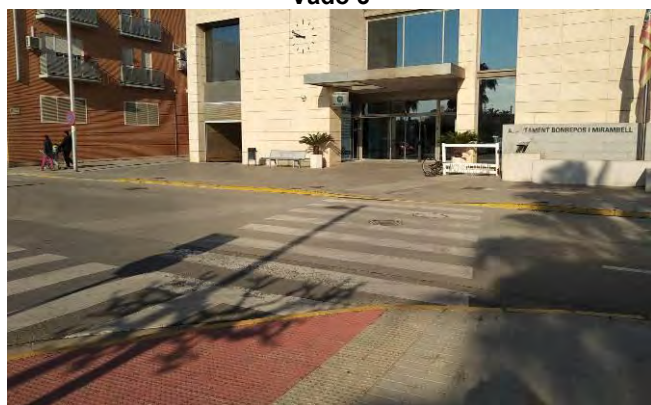
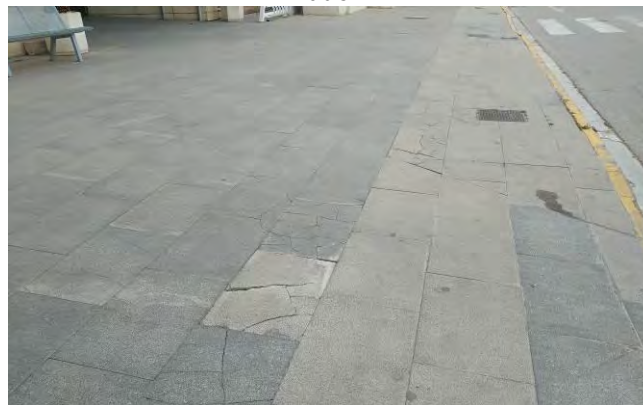
Vado 5

**Vado 5:** El vado se sitúa en la curva de la acera y además en diagonal, lo que da lugar a que las personas con ceguera no puedan detectar con claridad la ubicación del paso de peatones ni su trayectoria. No dispone de pavimento señalizador en el vado de la acera del edificio del ayuntamiento. El pavimento está agrietado.

**Vados 4 y 5:** El vado se debería resituarse de forma que no quedara en la zona curva de la acera. Como alternativa, se deberían señalar los límites del paso de peatones en la calzada con bandas de borde con relieve de forma que delimitaran claramente el espacio de cruce. En el vado 5 se debe disponer pavimento táctil indicador y sustituir las piezas del pavimento que presentan roturas en el vado y en su entorno.

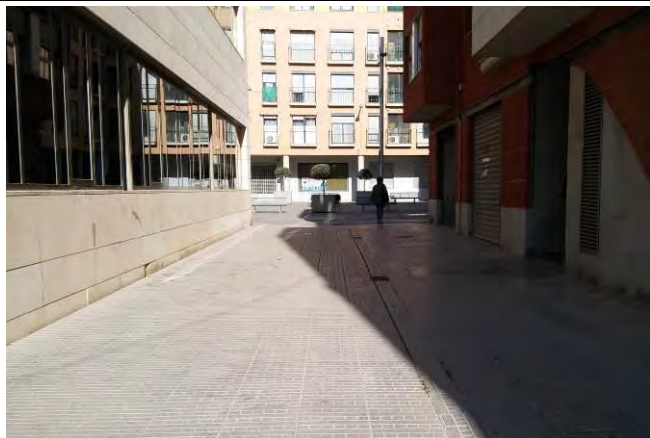
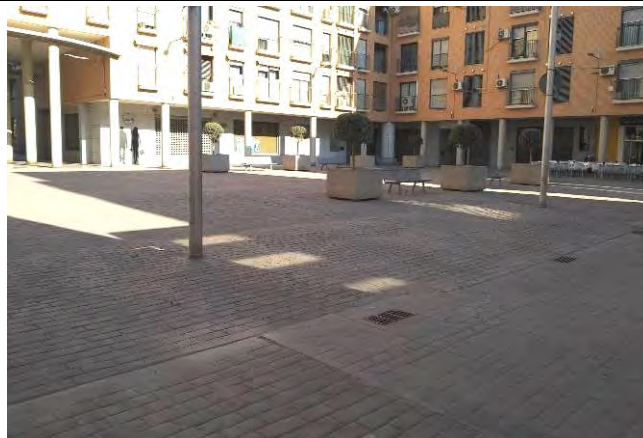
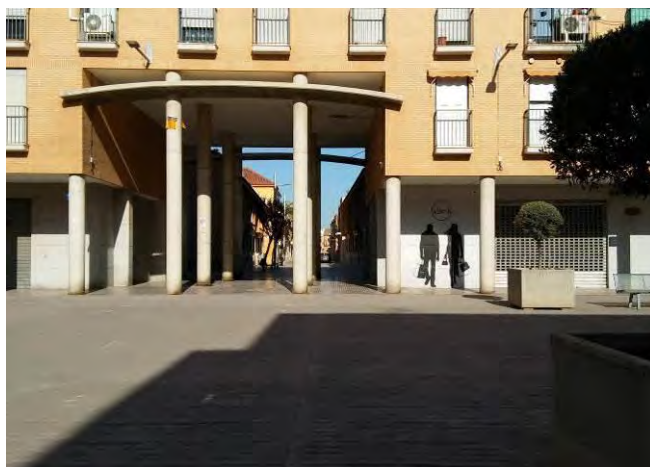
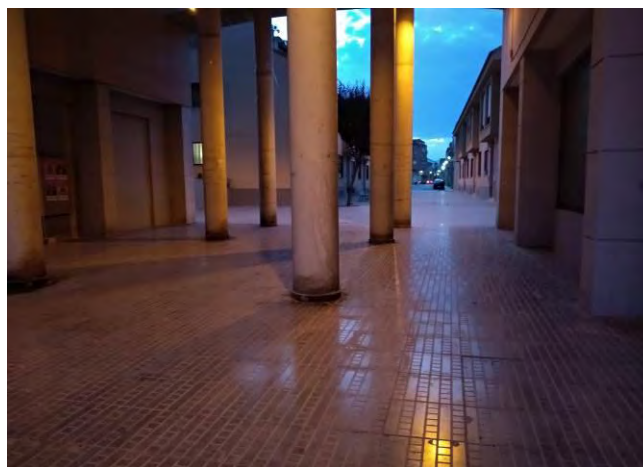
**Pavimento:** La calle peatonal y el pasaje de la plaza disponen de un pavimento de terrazo que puede resultar resbaladizo en mojado. La plaza del Poble dispone en la parte central descubierta un pavimento de hormigón impreso, de textura irregular, que hace que no sea cómoda su utilización para personas en silla de ruedas.

**Pavimento:** Para no tener que sustituir todo el pavimento de hormigón impreso, se propone trazar caminos con un pavimento liso y antideslizante, que permitan atravesar la plaza en las distintas direcciones, de una forma clara y cómoda para todas las personas.

El pavimento de terrazo debe sustituirse por otro que sea antideslizante en seco y en mojado o recibir un tratamiento para tal fin. El valor de resistencia al deslizamiento debe ser mayor o igual a 45, determinado según la norma UNE-ENV 12633:2003.

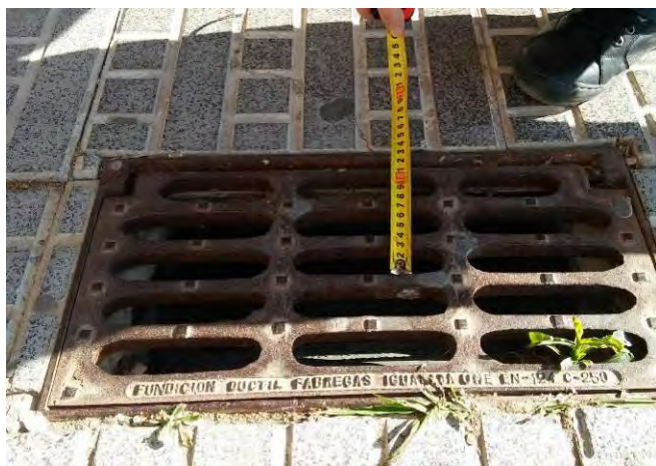
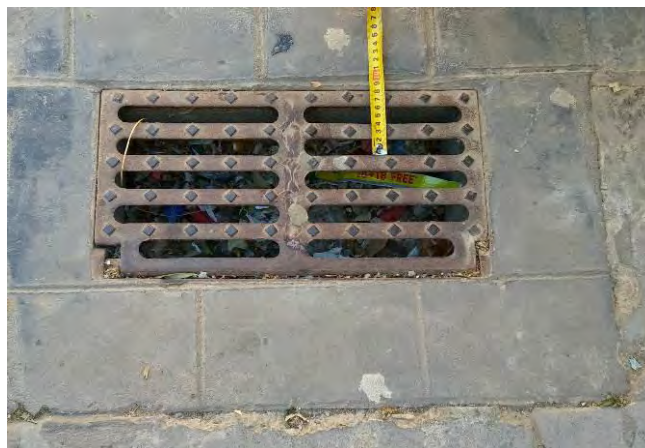
**Rejillas:** Las rejillas situadas en la banda central de la calle peatonal, con aberturas de dimensión igual a 3 cm, no cumplen las dimensiones máximas establecidas para zonas peatonales, iguales a 1 cm. Las aberturas longitudinales no están orientadas en el sentido transversal a la marcha.

Las rejillas situadas en la plaza, con aberturas de dimensión igual a 2 cm, tampoco cumplen las dimensiones máximas establecidas para zonas peatonales.

**Rejillas:** Al estar ubicadas en áreas de uso peatonal, las rejillas deben sustituirse por otras que cumplan las condiciones reglamentarias correspondientes, y en particular, las siguientes:

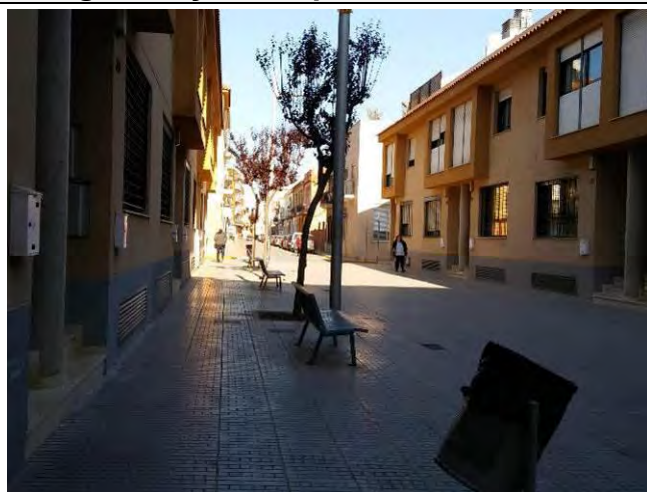
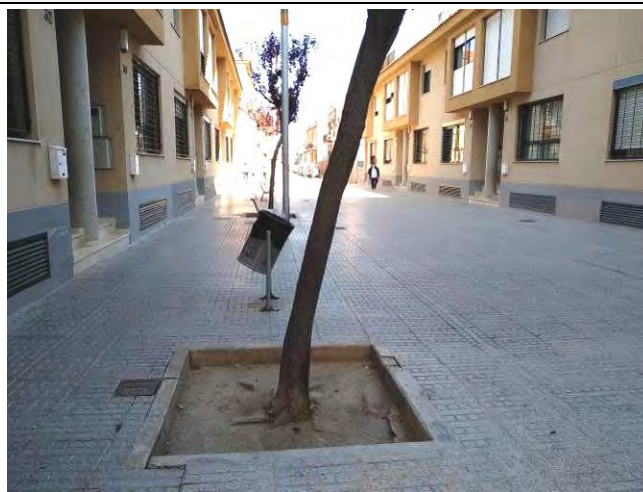
La calle peatonal permite disponer de un itinerario peatonal accesible de anchura muy superior a la mínima establecida por la normativa vigente, igual a 1,80 m (admitiéndose en entornos consolidados estrechamientos puntuales de 1,50 m). No obstante, aunque a ambos lados de los alcorques se cumplen estas distancias, los alcorques suponen un riesgo de caída para los peatones que no los detecten al no presentar protección.

El pavimento de terrazo puede resultar resbaladizo en mojado.

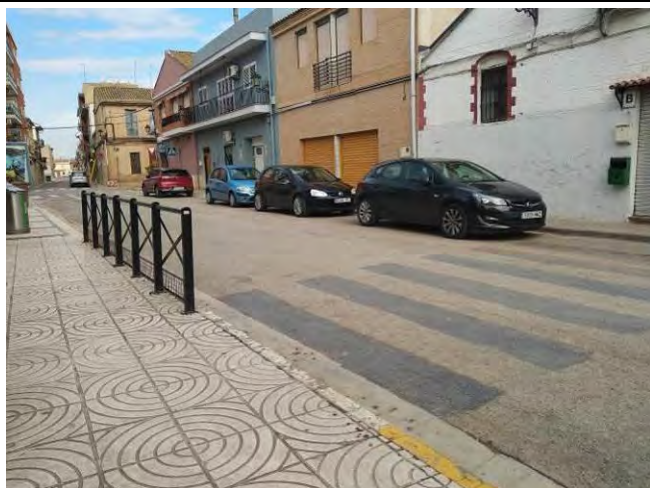
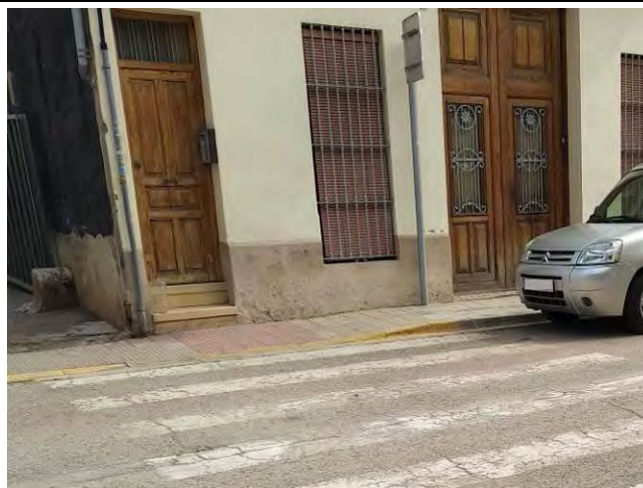
**Anchura de las aceras:** En este tramo de la calle Rei En Jaume, la calzada es de doble sentido de circulación de vehículos y existe aparcamiento en línea uno de los lados, con cambio de estacionamiento semestral. La anchura de la calle, en algunos puntos igual a 9,40 m, da lugar a aceras de anchuras aproximadas 1,17 m y 1,10 m. Con estas anchuras no se alcanza la dimensión mínima establecida en la normativa vigente para los itinerarios peatonales accesibles, igual a 1,80 m (admitiéndose en entornos consolidados, anchura igual a 1,50 m, y estrechamientos puntuales de 1,20 m).

Además, el itinerario peatonal queda reducido por elementos de urbanización y mobiliario, tales como conductos de instalaciones, bajantes de aguas pluviales, etc.

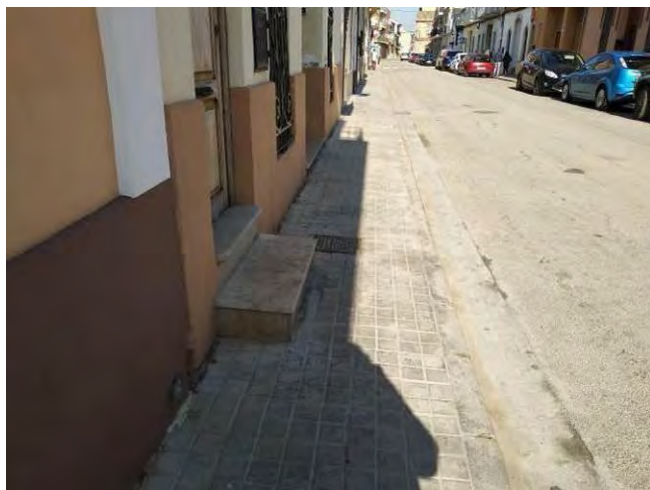
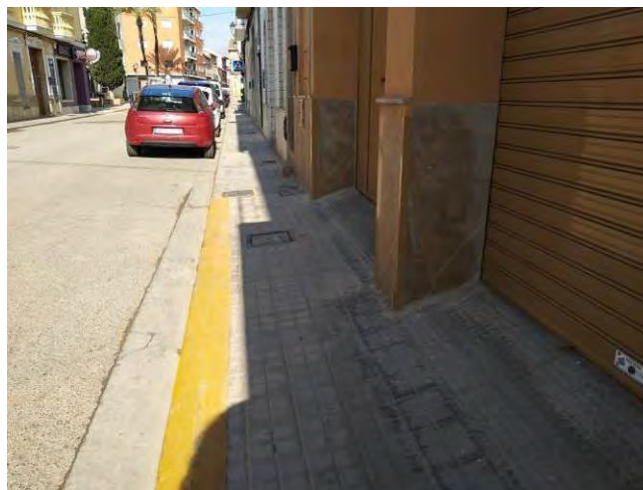
**Escalones:** Para el acceso a algunas viviendas se disponen escalones que invaden las aceras, suponiendo un riesgo de tropiezo y reduciendo aún más la anchura de paso, en estos casos a 0,80 m y 0,97 m.

**Vados vehiculares:** Además, los vados vehiculares alteran las pendientes transversales de las aceras, aumentando las molestias a los peatones y el desvío o deslizamiento en el caso de carritos y sillas de ruedas. Los bordillos biselados reducen también la anchura de paso en estos puntos y, la franja pintada en amarillo, adentrándose en la acera reduce la resistencia al deslizamiento del pavimento, lo que aumenta el riesgo de resbaladizidad y de caída.

**Anchura de las aceras:** Se precisa la ampliación de la anchura de las aceras, para dejar un itinerario peatonal accesible de, al menos, 1,50 m de anchura, siendo recomendable 1,80 m. Para ello será necesario eliminar uno de los carriles de circulación de vehículos, quedando la calle con un único sentido (ver figura), o eliminar el aparcamiento.

**Vados vehiculares:** En la ampliación de las aceras, los vados vehiculares no deberán alterar las pendientes del itinerario accesible al menos en una anchura de 1,50 m. En el caso de biselar el bordillo, este no deberá adentrarse en la acera, la pintura que lo señalice deberá ser antideslizante.

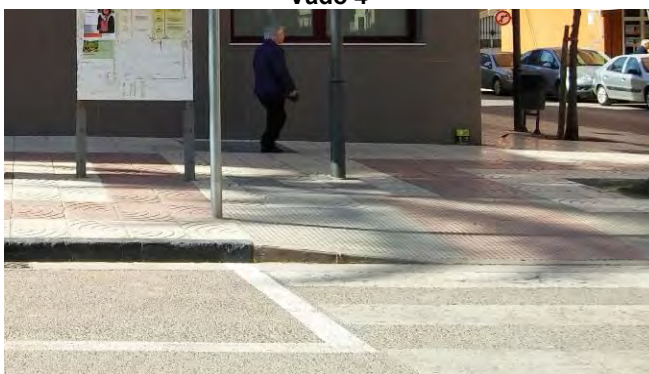
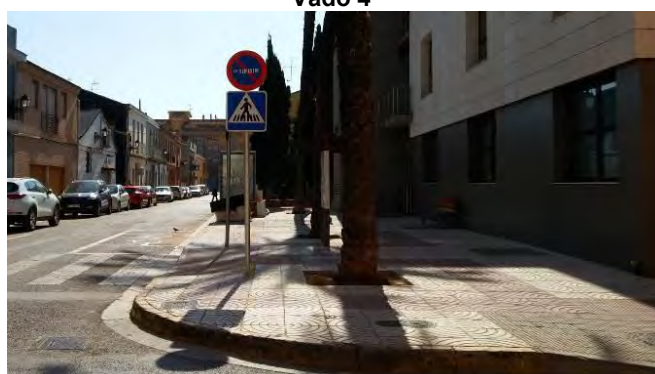
Vado 4, junto a la biblioteca

- Rehacer los vados peatonales sin invadir el itinerario peatonal accesible que continúa por la acera. Deberá adoptarse la solución de reducir la longitud del vado, cumpliendo las pendientes máximas reglamentarias. Si no es posible esta solución por falta de anchura de la acera, se adoptará alguna de las siguientes soluciones:

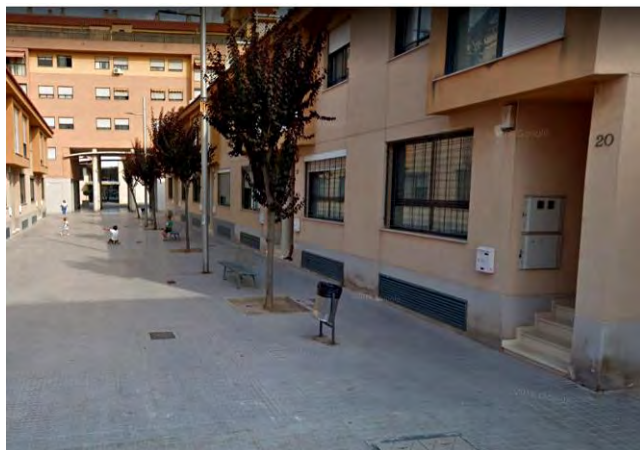
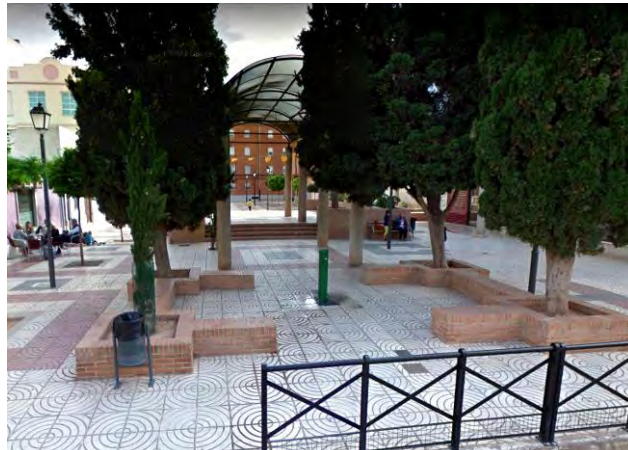
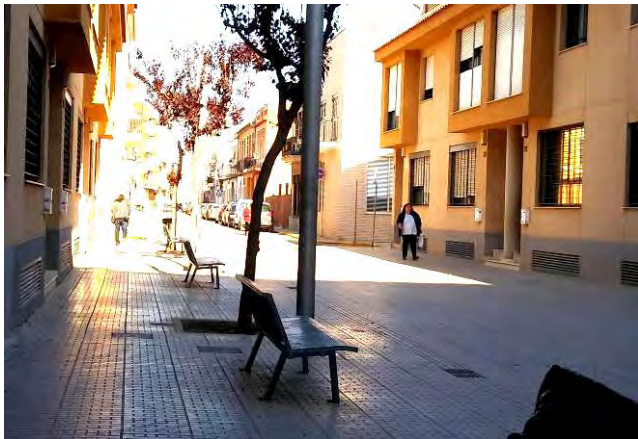
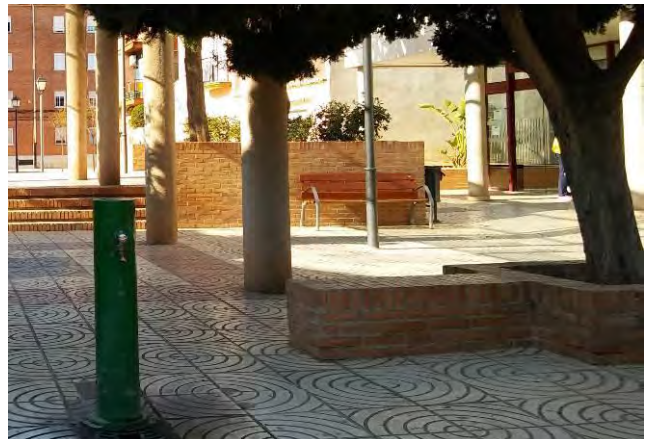
**Banco tipo 1 ( no accesible)**

**Bancos:** Desde el tramo peatonal de la calle Rei En Jaume hasta la plaza de la Llar hay una distancia aproximada de 100 m entre áreas de descanso, que es la máxima recomendada entre áreas de descanso. Pero los bancos del tramo peatonal de la calle Rei En Jaume no cumplen todas las condiciones para ser accesibles, ya que no disponen de reposabrazos.
