# Plan de accesibilidad de los espacios públicos urbanizados Bonrepòs i Mirambell

**Junio 2019**

Por todo ello con la redacción de este **PLAN MUNICIPAL DE ACCESIBILIDAD EN EL CENTRO URBANO DEL TÉRMINO MUNICIPAL DE BONREPÒS I MIRAMBELL (VALENCIA)**, se pretende cumplir con las consideraciones señaladas anteriormente y generar un documento práctico, intuitivo y dinámico en el que, una vez realizado un diagnóstico de la accesibilidad del casco urbano, que incluye carencias y/o deficiencias y sus soluciones a través de una serie de fichas técnicas, se establece un plan de etapas de intervención y una estimación económica.

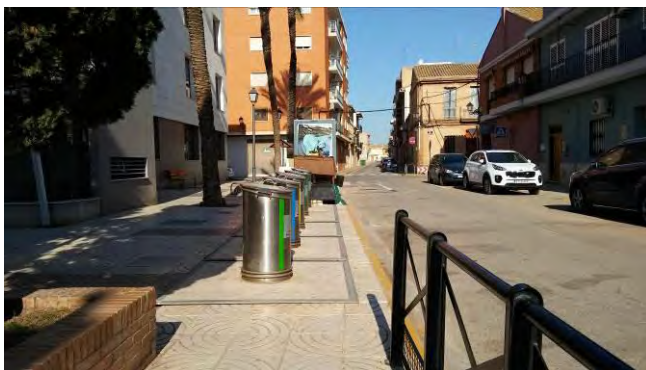
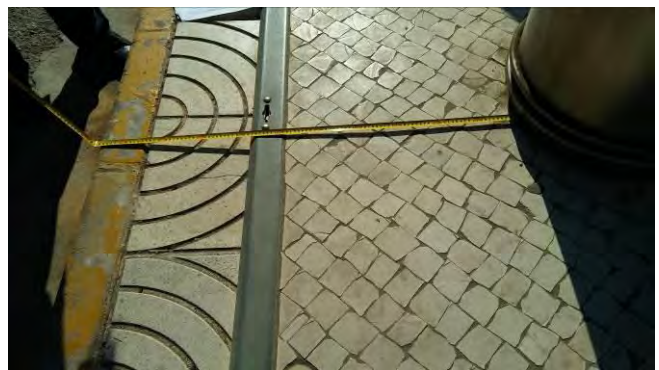
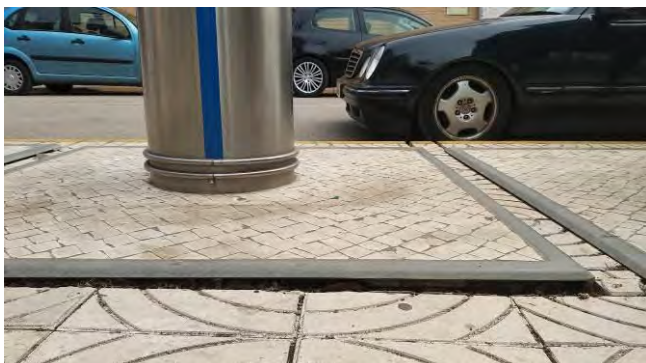
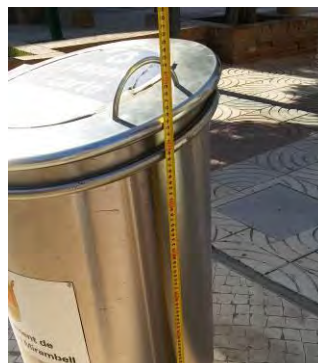
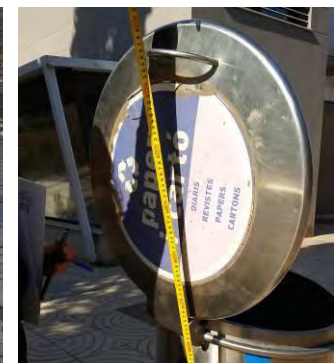
**Contenedores enterrados:** Las plataformas de los contenedores presentan un resalte de 2,5 cm que impide la aproximación de personas usuarias de sillas de ruedas hasta las bocas de depósito de los residuos. Además, este resalte supone un riesgo de tropiezo, en especial para las personas con discapacidad visual. Las bocas están orientadas hacia el lado de la calzada. En este lado el paso libre es igual a 1,03 m en total, y 0,36 m desde el bordillo hasta el resalte de la plataforma. La altura de las bocas es igual 0,94 m, debería estar comprendida entre 0,70 m y 0,90 m.

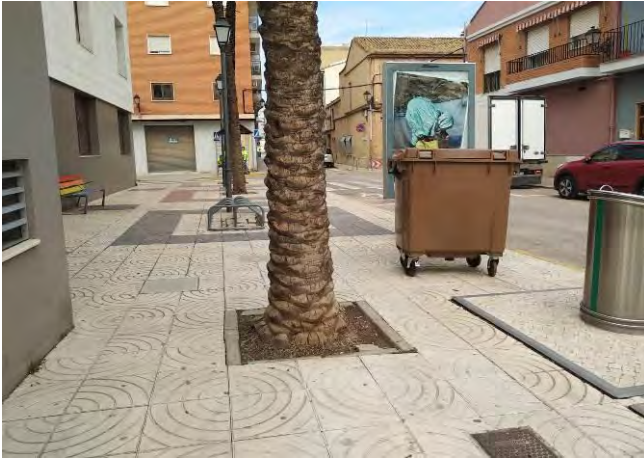
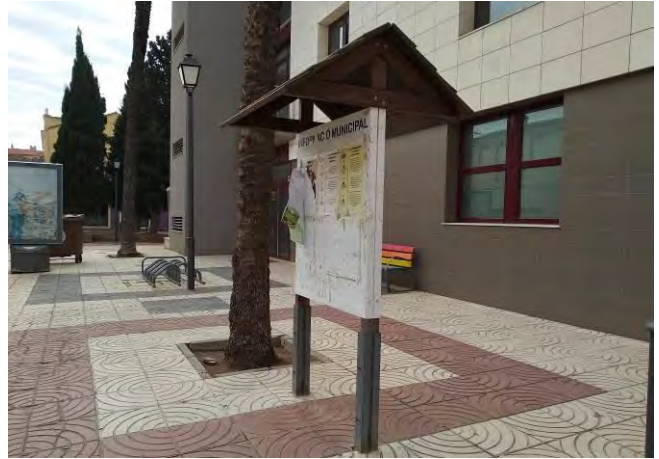
**Contenedores no enterrados:** La ubicación de los contenedores sobre la acera sin un espacio fijo delimitado por elementos que los contengan facilita que se desplacen y que interrumpen el itinerario peatonal accesible.

**Disposición de mobiliario:** En la acera frente a la biblioteca, el mobiliario se sitúa en distintas ubicaciones de la acera, impidiendo disponer en algunos puntos de un itinerario de la anchura reglamentaria. En la línea previa al retranqueo del edificio, quedan unos pasos de anchura igual a 1,13 m y 0,74 m a ambos lados del alcorque de la palmera.

**Panel de información municipal:** La cubierta del panel tiene una altura libre igual a 1,95 m, inferior a la mínima regulada.

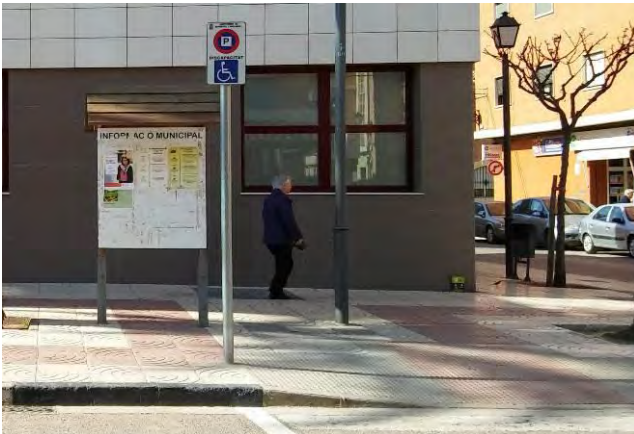
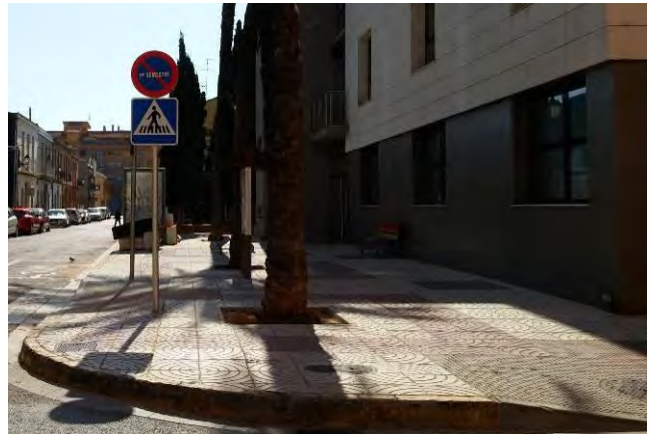
**Elementos de señalización y alumbrado:** No se sitúan siguiendo una única alineación.

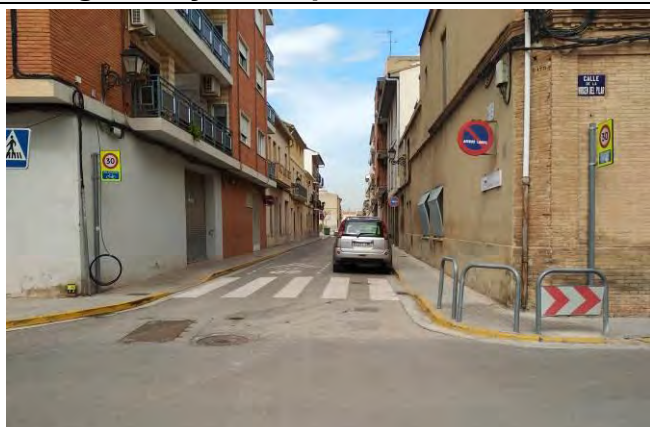
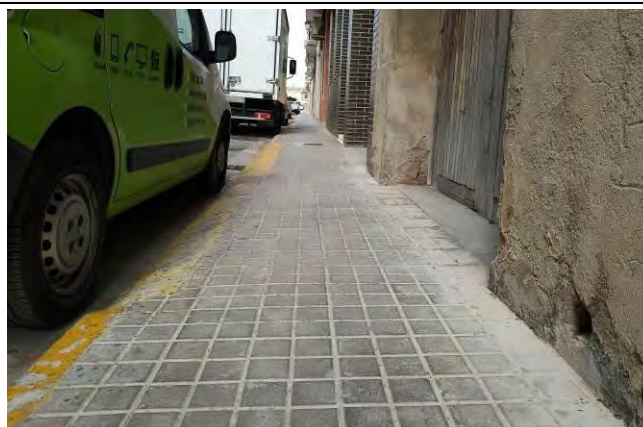
**Anchura de las aceras:** Las aceras con anchuras iguales a 1,23 m y 1,27 m, aproximadamente, resultan insuficientes para el cruce de personas, y son inferiores a la mínima establecida. La pendiente transversal del 2,4% es ligeramente superior a la mínima establecida.

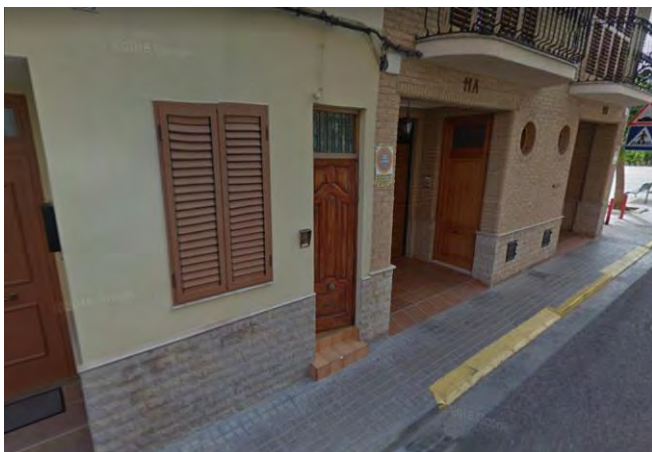
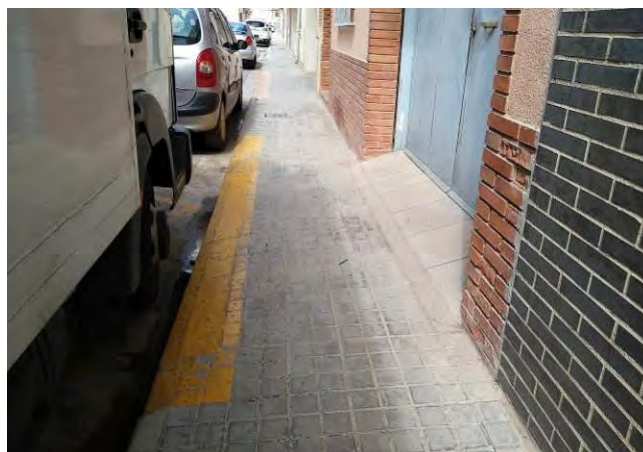
**Vados vehiculares:** la anchura de las aceras se ve reducida aún más debido a la existencia de vados vehiculares (de acceso a garajes y a la travesía). Los bordillos no se pueden considerar parte del itinerario peatonal accesible por estar achaflanados, algunos incluso se adentran más allá de la alineación del resto de las piezas de bordillo. En algunos puntos el paso libre de obstáculos es igual a 0,80 m.

**Escalones:** En otros puntos la causa de reducción del itinerario peatonal es la existencia de escalones para acceder a los edificios, que invaden la acera y reducen la anchura del itinerario peatonal a 0,93 m.

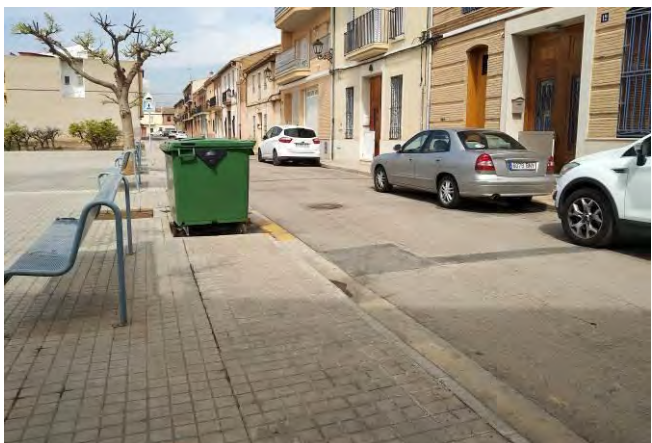
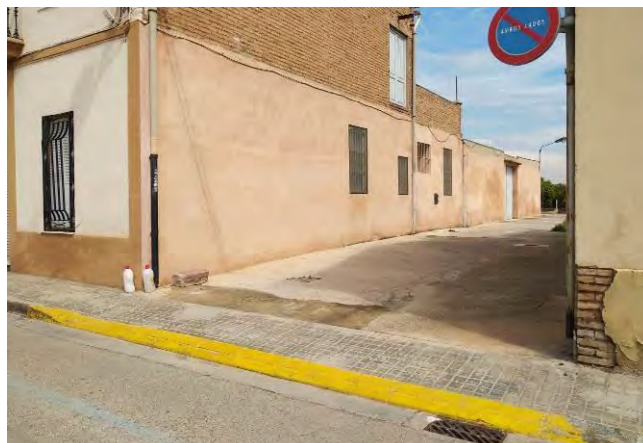
**Plaza dels Oficis:** El itinerario peatonal es bastante rectilíneo, pero al llegar a la plaza dels Oficis queda interrumpido por la colocación de un contenedor de residuos, y no se ofrece de forma clara un itinerario peatonal alternativo debido a la disposición de los bancos y de un alcorque anexo.

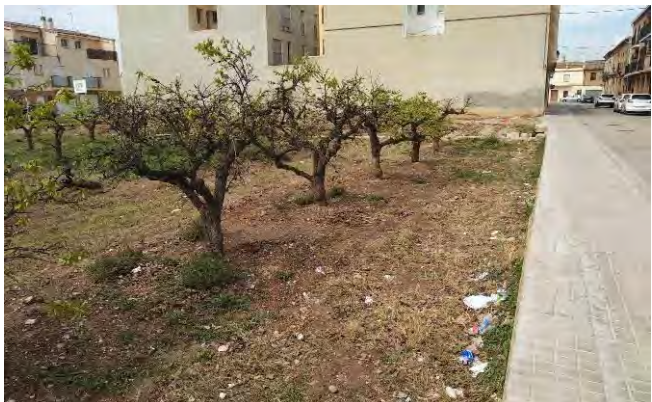
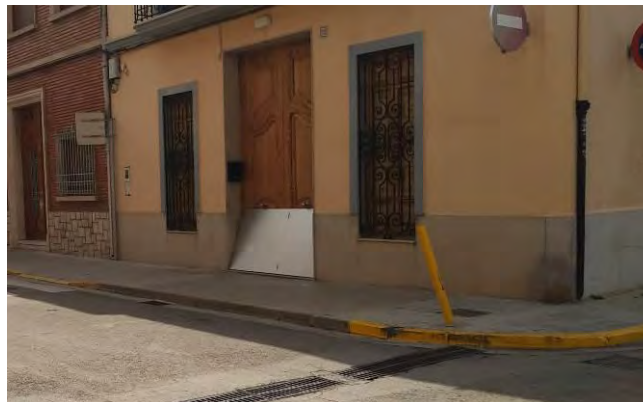
**Solar sin edificar:** Existe un solar sin edificar junto al itinerario que no está vallado ni señalizado. El solar se sitúa a un nivel inferior, aproximadamente a 0,55 m respecto del nivel de la acera. Esta situación supone un riesgo elevado de caída, especial de las personas con discapacidad visual.

Al final de la calle, en la esquina con la plaza Sant Ferran, existe un bolardo de 8 cm de diámetro, que se encuentra en posición inclinada.

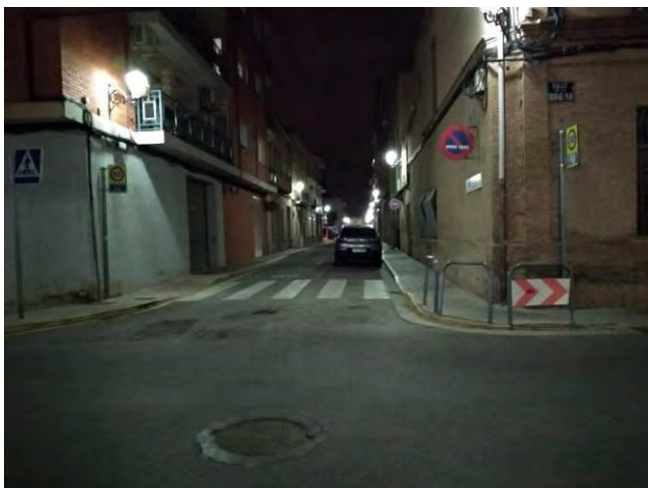
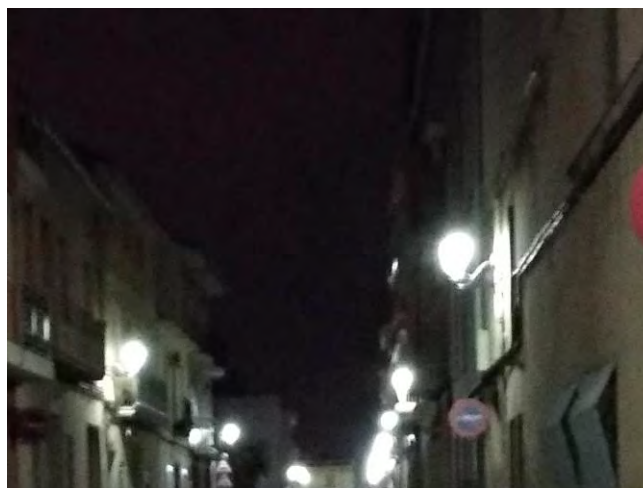
**Iluminación:** El nivel de la iluminación no alcanza 20 luxes. La media varía según el tramo entre 5 y 9 luxes.

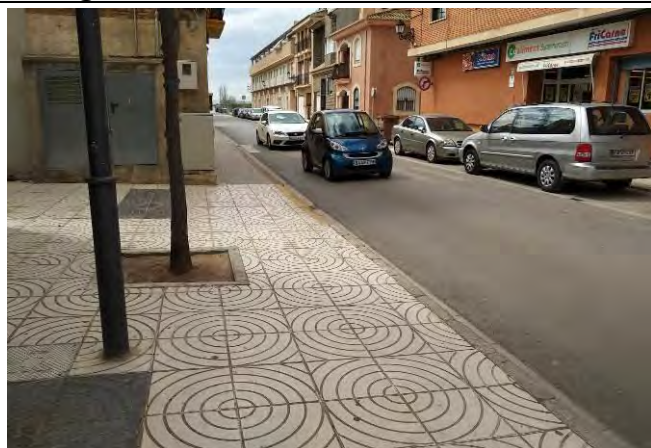
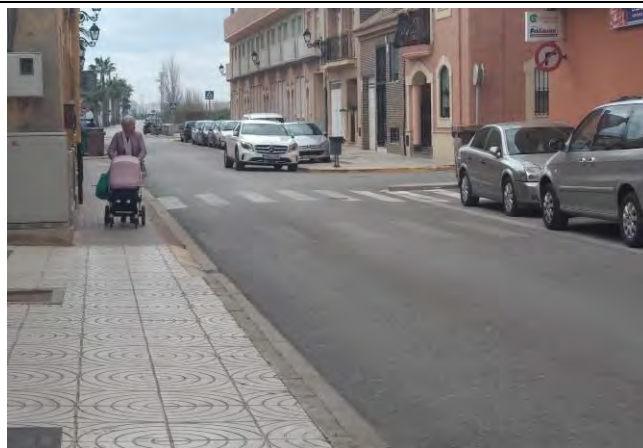
**Anchura de los itinerarios peatonales:** En la acera enfrentada con el centro de salud, de anchura 3,92 m los alcorques se sitúan en medio, dando lugar a pasos libres de anchura 1,41 m y 1,50 m de anchura.

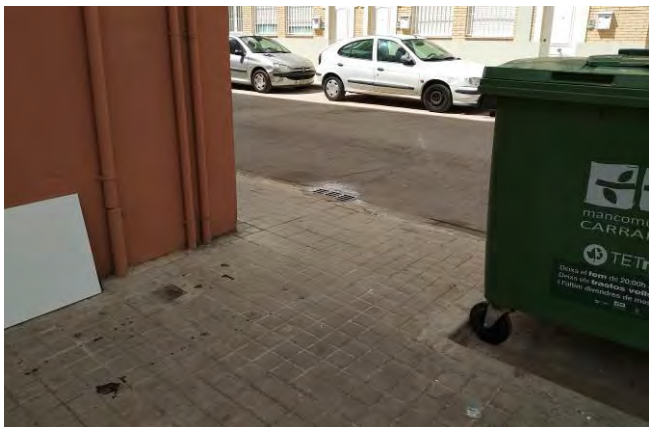
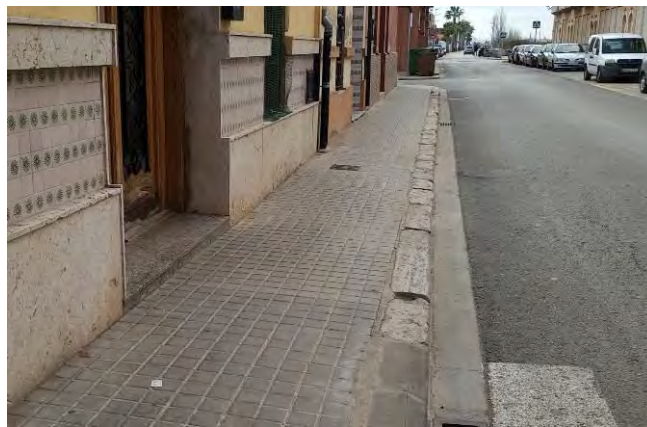
En el encuentro de la acera de la calle Verge del Pilar al nivel del bloque nº 39 con la acera de la plaza Llar se dispone de un espacio de giro reducido, de 1,16 m por 1,50 m.

Además, el itinerario peatonal queda reducido por elementos de urbanización y mobiliario, como conductos de instalaciones, bajantes de aguas pluviales, postes de señales de tráfico, alcorques, bancos, etc.

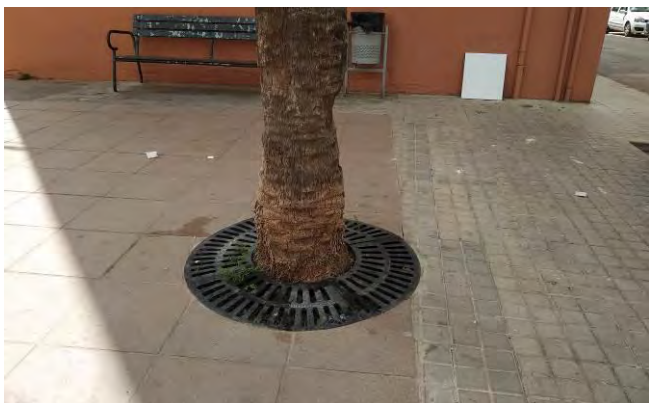
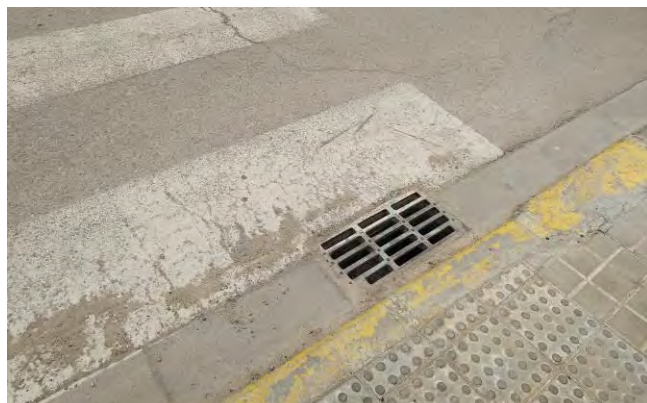
**Alcorques:** enfrente del centro de salud los alcorques no están cubiertos por rejillas ni rellenos de material compactado enrasado con el nivel del pavimento circundante. En el cruce con la plaza Llar las rejillas de los alcorques no cumplen las condiciones reglamentarias de dimensiones de las aberturas en zonas peatonales.

**Rejillas:** Existen imbornales en los pasos de peatones. Sus aberturas son de tamaño excesivo, tienen una dimensión que permite la inscripción de un círculo de 3,5 cm de diámetro.

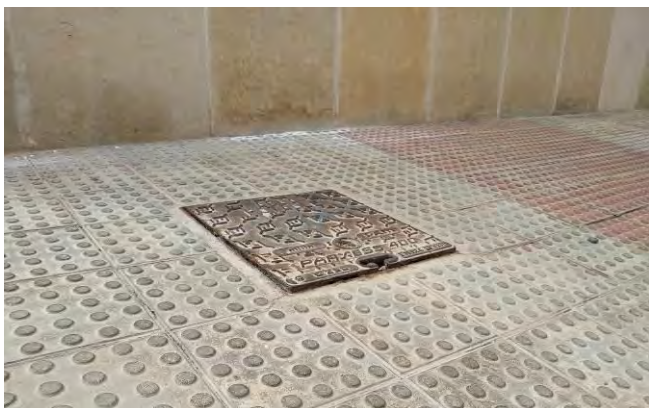
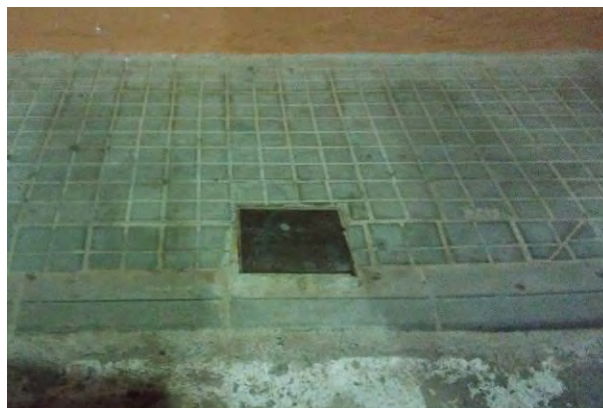
**Tapas de registro:** En el cruce con la calle Llauredors existe un resalte en la tapa de registro. Asimismo, en el vado enfrente con el nº 33 de la calle Verge del Pilar existen dos tapas de registro que pueden provocar tropiezos y caídas. Una de ellas se sitúa en el vado peatonal y tiene un resalte de más de 3 cm; la otra, en el paso de peatones, se encuentra rehundida unos 2 cm. Ambas presentan un **RIESGO ELEVADO** de provocar caídas.

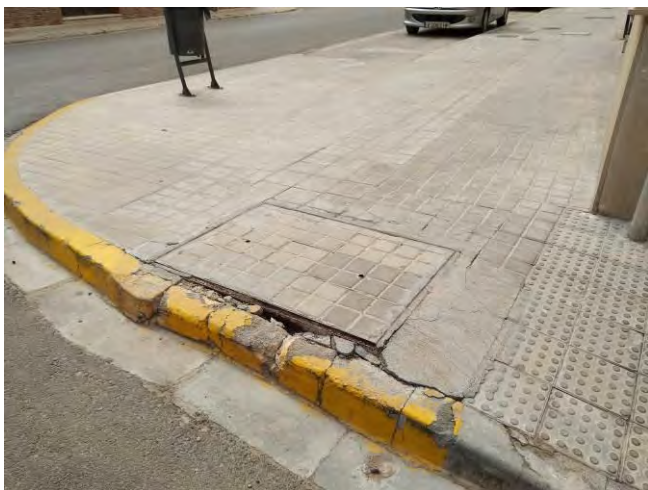
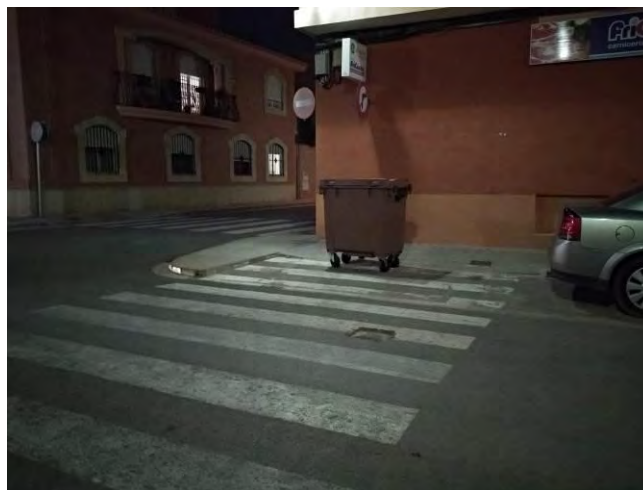
**Conservación y mantenimiento:** En el cruce con la calle Llauradors, el bordillo está en mal estado y en su encuentro con la tapa de registro queda un hueco que puede provocar tropiezos y caídas.

Existen contenedores que no tienen un espacio específicamente reservado y en determinadas ocasiones se encuentran desplazados, quedando en medio de los pasos de peatones y vados.

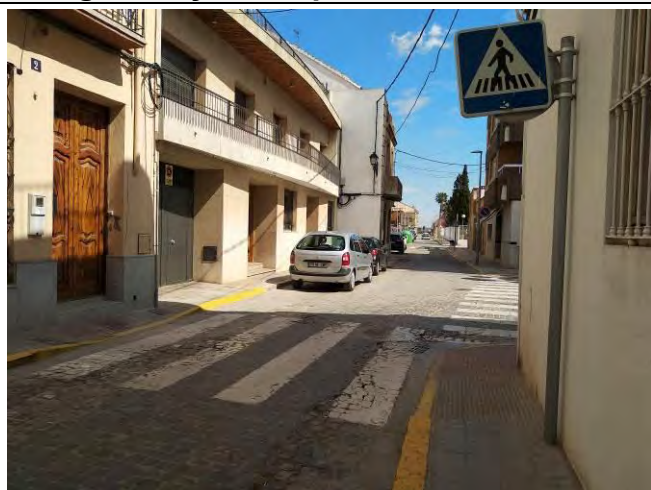
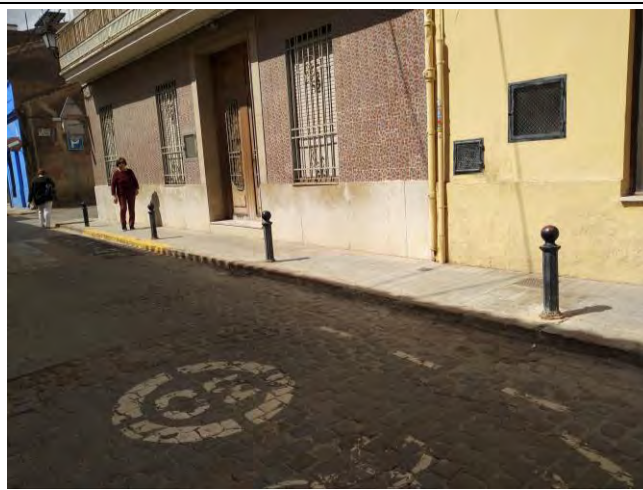
**Anchura de las aceras:** Las aceras no alcanzan la anchura mínima necesaria. En general, tienen una anchura aproximada de 1 m. En el inicio de la calle existe un estrechamiento puntual de anchura igual a 0,63 m debido a un quiebro en la alineación de la edificación. Además, el itinerario peatonal queda reducido por elementos de urbanización y mobiliario, como conductos de instalaciones, bajantes de aguas pluviales, postes de señales de tráfico, bolardos, etc.

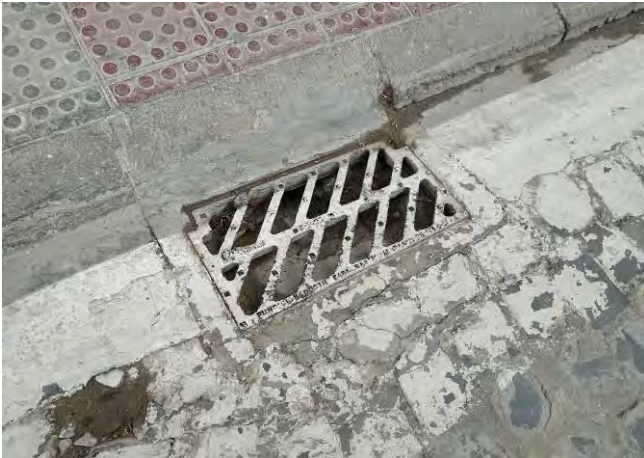
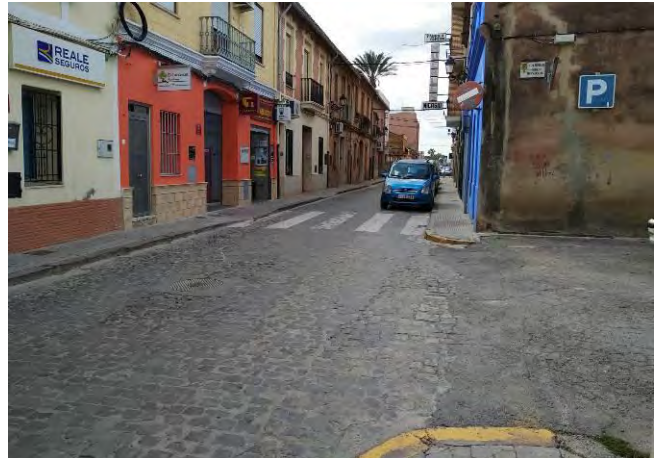
No se puede considerar la zona del bordillo como parte del itinerario peatonal accesible, por estar constituido por piezas de piedra con acabado irregular. Además, estas piezas están biseladas en los vados de los garajes.

Los vados peatonales ocupan todo el ancho de la acera, alterando por tanto la pendiente transversal del itinerario peatonal más allá de la máxima permitida, igual al 2%.

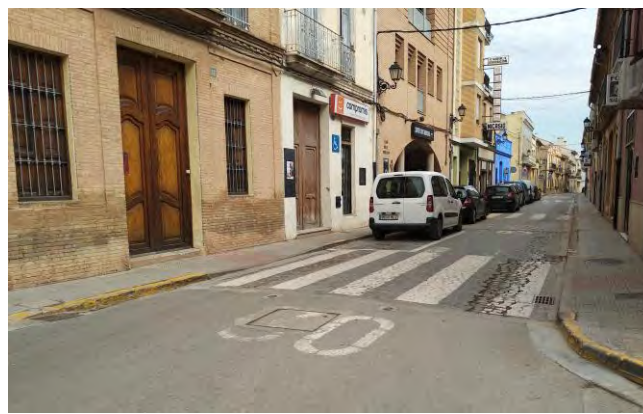
Vado 6

**Vado 6:** La profundidad de los vados es de 1,06 m y de 1,24 m. Las pendientes longitudinales son iguales al 7% y al 13% esta última es superior a la mínima establecida. Existen dos imbornales en el paso peatonal. El adoquinado de la calzada está agrietado y las marcas viales de algunas bandas del paso peatonal están desdibujadas.

**Vado 6:** reubicar los imbornales alejándolos al menos 0,50 m de distancia de los límites laterales externos del paso peatonal y sustituirlos por otros que cumplan las condiciones reglamentarias. Reparar la calzada para que cumpla las condiciones del pavimento en itinerarios peatonales accesibles: duro, estable, antideslizante en seco y en mojado, sin piezas ni elementos sueltos; su colocación y mantenimiento asegurará su continuidad y la inexistencia de resaltes. Asimismo, se deben repintar las marcas viales del paso peatonal con pintura antideslizante y reflectante.

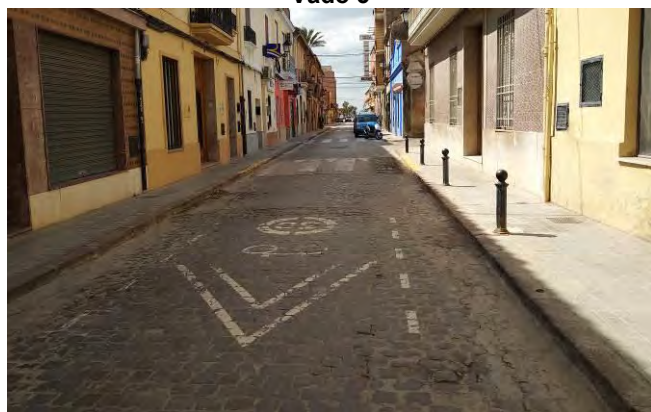
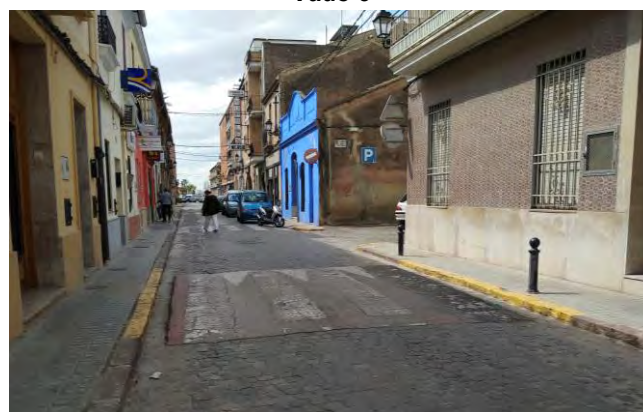
Reductor de velocidad

**Reductor de velocidad:** Se observa la existencia de un reductor de velocidad frente a los números 15 y 20. No siendo un paso peatonal, aún presenta marcas viales de paso peatonal. Estas marcas pueden causar confusión, por lo que deben eliminarse. Su estado de conservación es deficiente y no presenta continuidad a lo largo de la calzada.

**Reductor de velocidad:** Deben eliminarse los restos de marcas viales de paso peatonal, para no causar confusión. En cualquier caso, es necesario rehacer el reductor de velocidad cumpliendo las condiciones correspondientes indicadas en la Orden FOM/3053/2008 para los reductores de velocidad: del tipo “lomo de asno” si no va a emplearse como paso peatonal o del tipo trapezoidal si va a emplearse como paso peatonal sobreelevado. Estas condiciones incluyen, entre otras, los encuentros con la calzada y con las aceras y la señalización para la seguridad de la circulación..., además, se de reponer la parte que falta en un lateral del reductor.

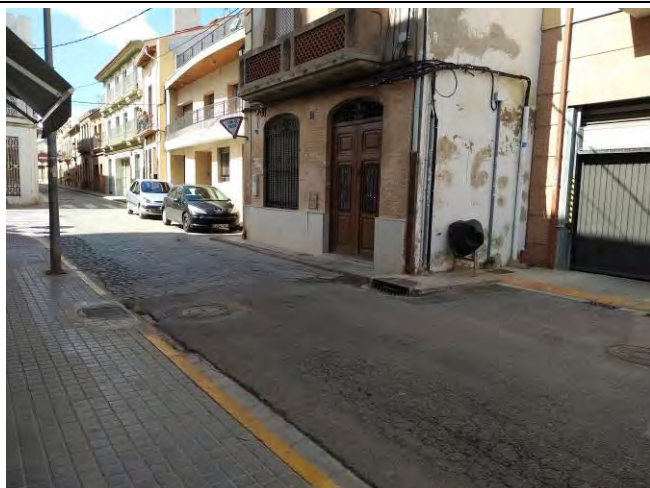
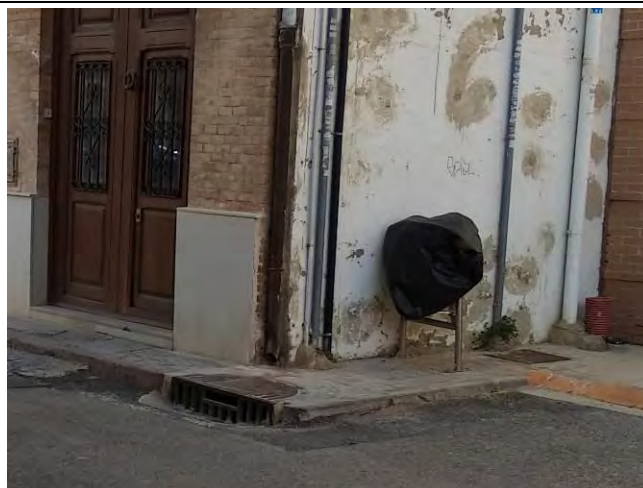
**Anchura de las aceras:** En el inicio de la calle se produce un cambio en la alineación de la edificación que reduce la anchura de la calle a 6 m, aproximadamente. En este punto la acera tiene una anchura aproximada de 0,65 m.

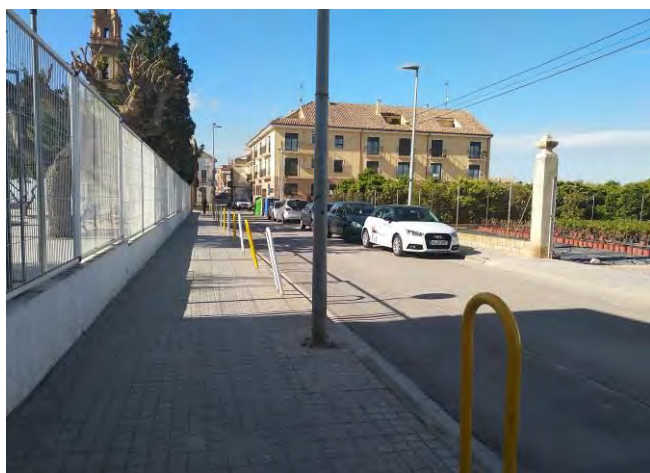
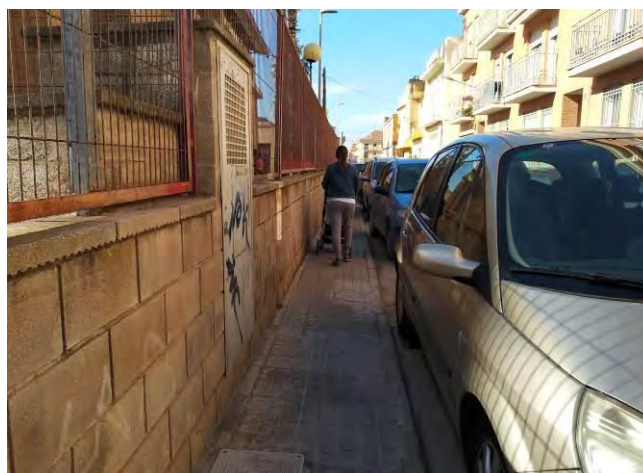
En el tramo restante, las aceras correspondientes a la edificación de número par tienen una anchura que varía desde 1,50 m hasta 2,28 m en la acera colindante con el colegio Verge del Pilar, y se reduce a 0,98 m en el tramo final colindante con el polideportivo y con la piscina.

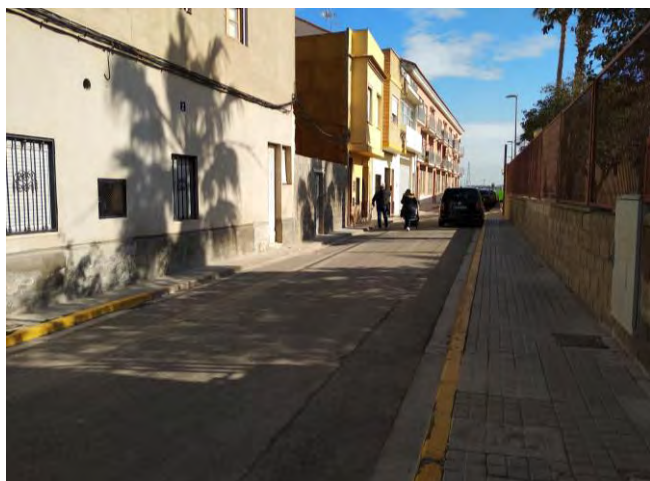
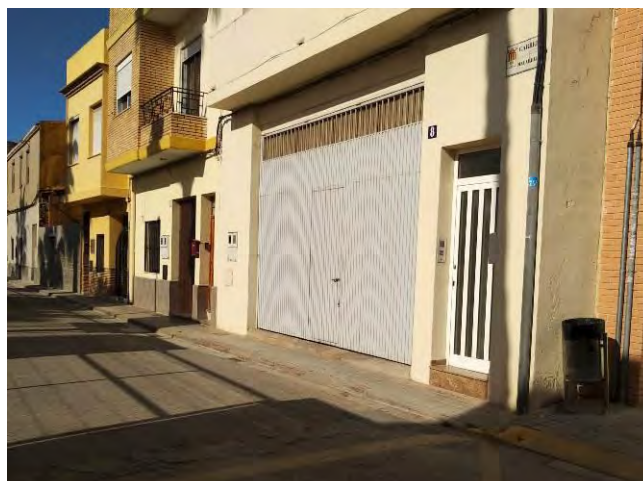
Las aceras correspondientes a la edificación de número impar tienen una anchura de 1,50 m, en general, excepto junto a la edificación más antigua comprendida entre el camino del cementerio y el nº 39 en la que se reduce a una anchura comprendida entre 0,66 m y 0,95 m.

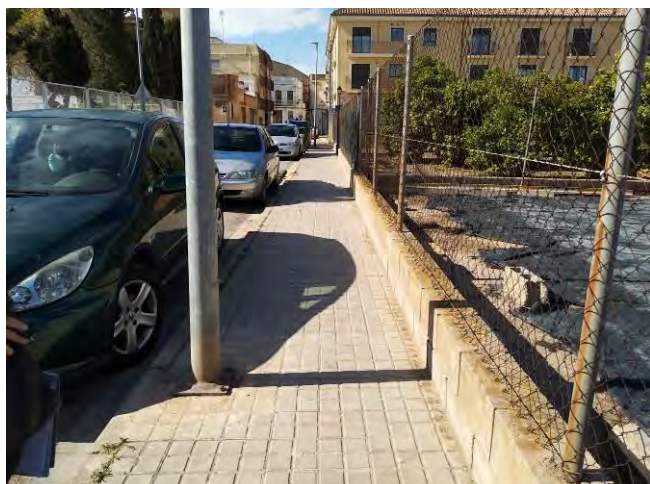
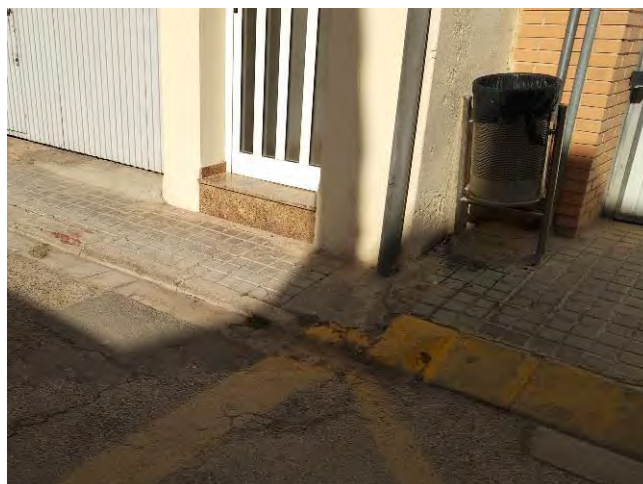
Además, el itinerario peatonal queda reducido por elementos de urbanización y mobiliario, como conductos de instalaciones, bajantes de aguas pluviales, postes de señales de tráfico, papeleras, etc.

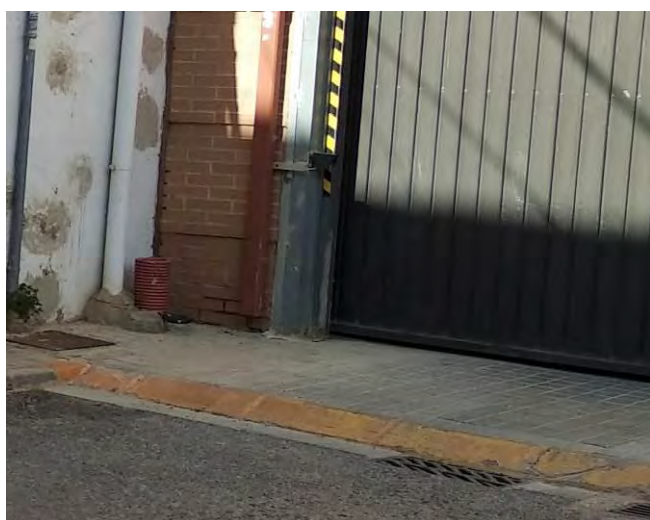
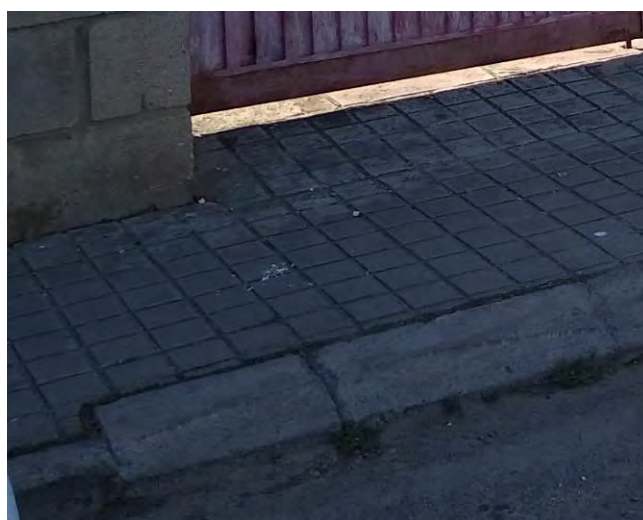
**Vados vehiculares:** No se puede considerar la zona del bordillo como parte del itinerario peatonal accesible en los vados de los garajes, por estar las piezas biseladas. En algunos casos, además se adentran en el resto de la acera.

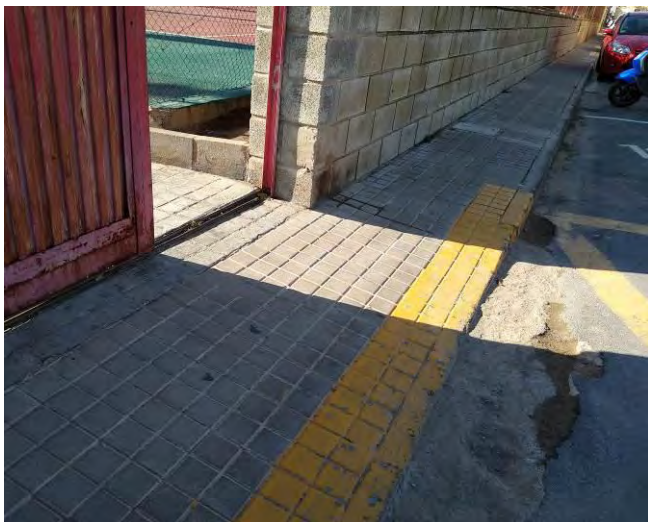
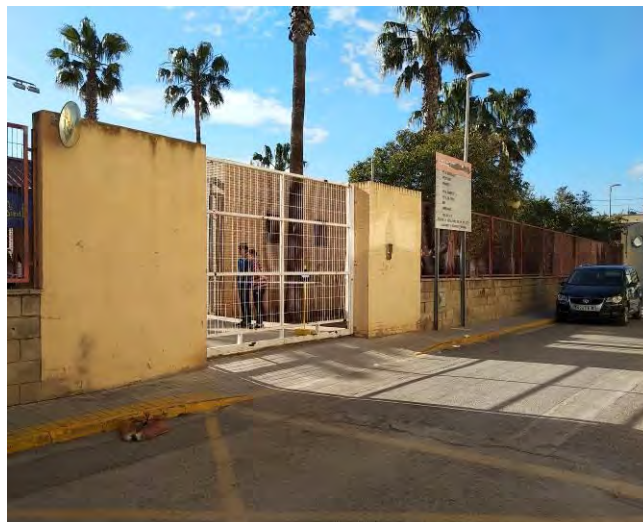
Algunos vados vehiculares, como los del polideportivo municipal, ocupan todo el ancho de la acera, con pendientes del 8%, 11% e, incluso del 23%, alteran la pendiente transversal del itinerario peatonal más allá de la máxima permitida, igual al 2%.

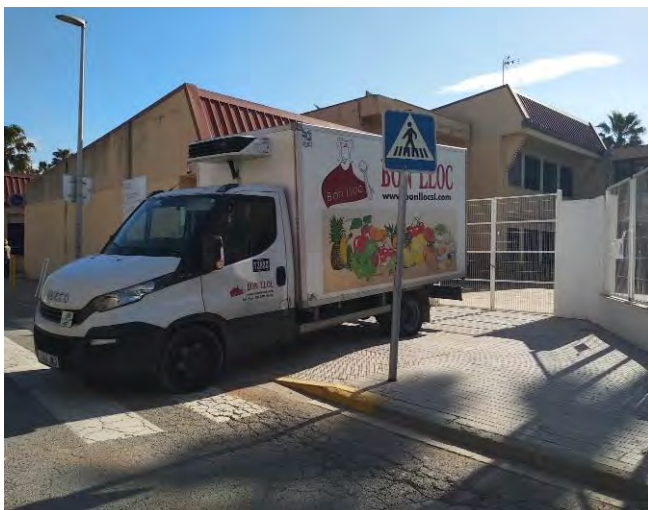
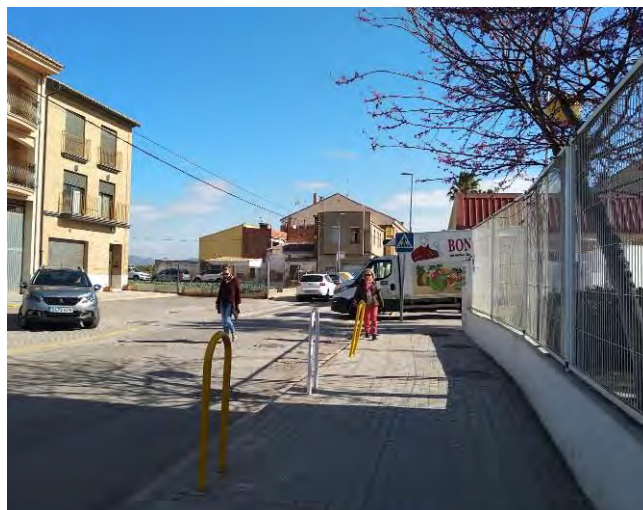
En el acceso al colegio, el vado vehicular coincide con el peatonal.

Los elementos de separación con la calzada, en forma de U invertida, evitan el aparcamiento indebido sobre la acera, pero no ofrecen una protección continua para los escolares a lo largo del recorrido.

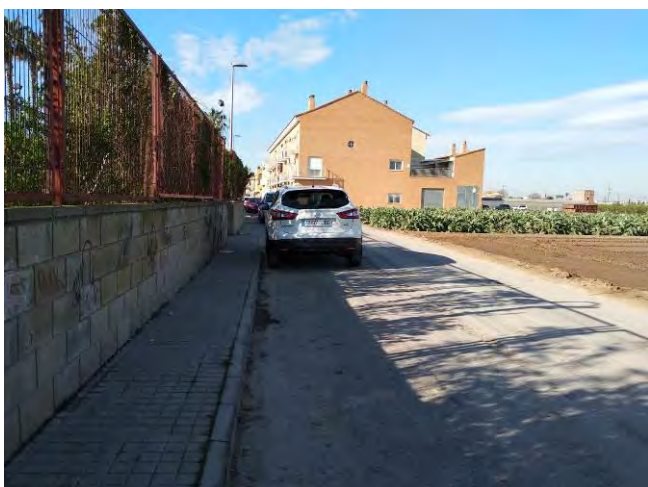
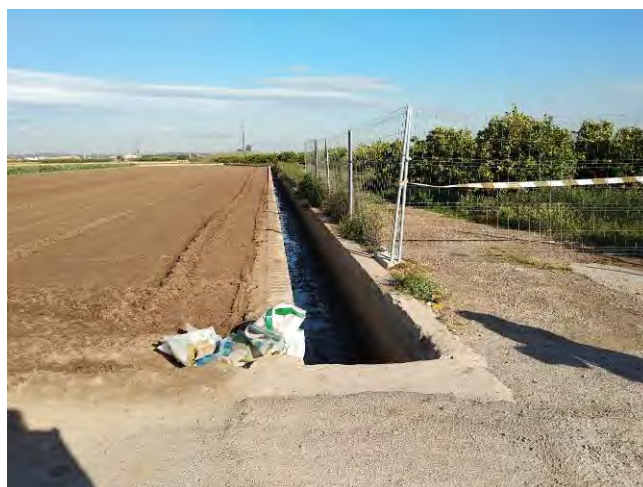
Al final de la calle, la parcela pendiente de urbanizar destinada al cultivo y situada junto a la calzada no está vallada. Además, existen algunos elementos sin proteger, como el lateral de la acequia.

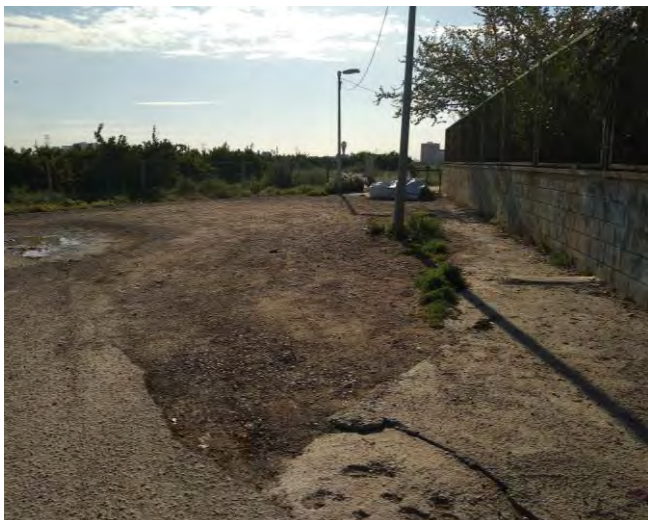
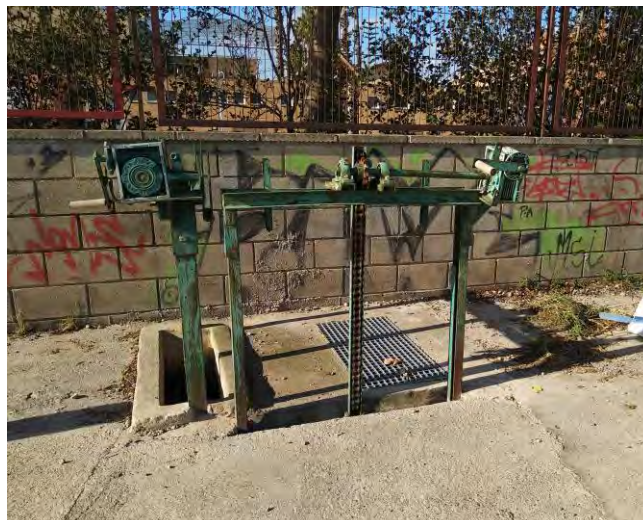
El espacio final no reúne las condiciones de accesibilidad requeridas para aparcamiento, forma en la que es utilizado. Existe una esclusa que debería vallarse para evitar el acceso a ella.

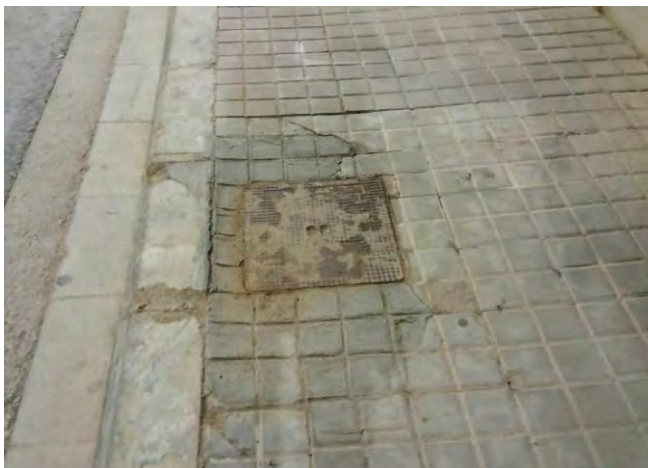
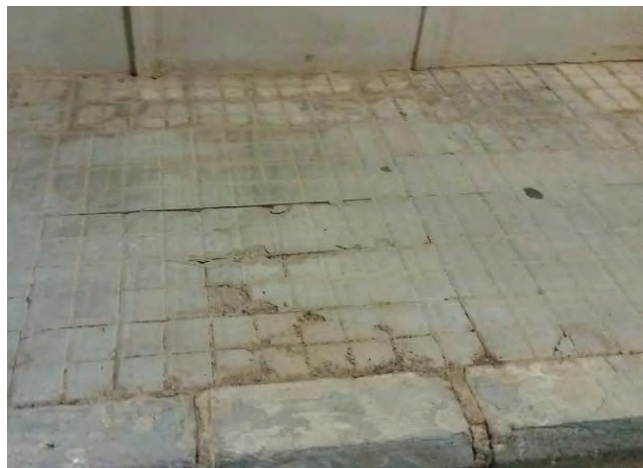
**Conservación:** Frente al polideportivo municipal, en la acera de la edificación correspondiente a los números 41 y 43, hay baches en la acera y desperfectos en el pavimento.

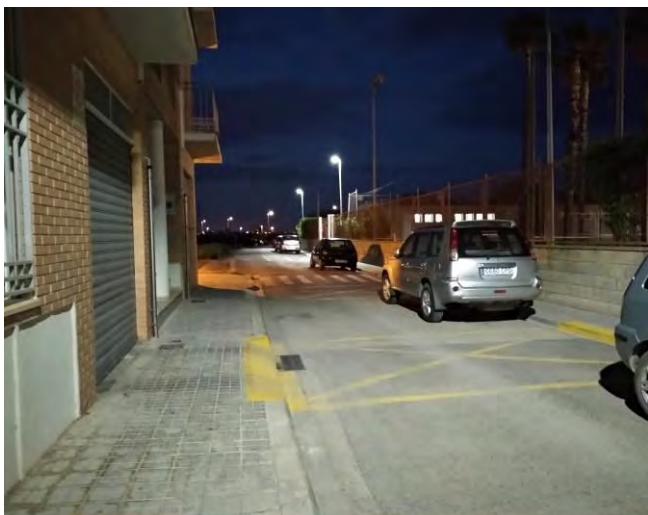
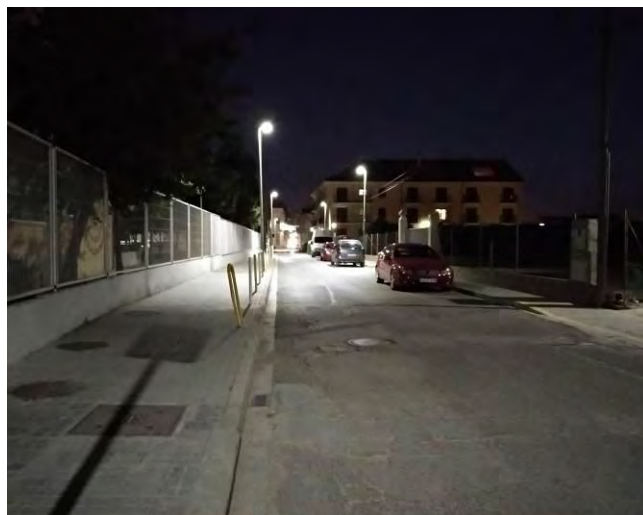
**Iluminación:** El nivel de la iluminación no alcanza 20 luxes, varía según la zona entre 0 y 58 luxes. La iluminación no es uniforme. Entre farolas hay muchas zonas en penumbra. Existe gran diferencia en el nivel de iluminación entre ambas aceras. En el lado de las instalaciones deportivas el nivel de iluminación es mayor.

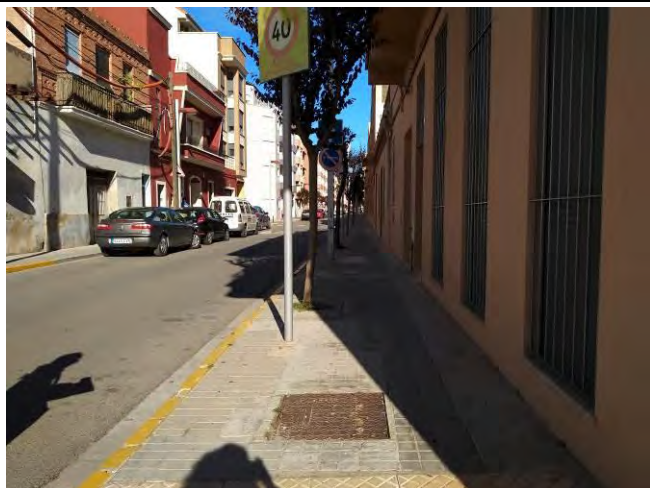
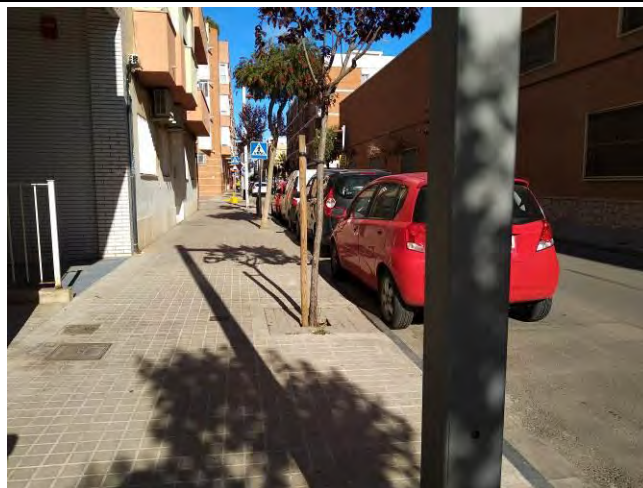
**Anchura libre en aceras:** Aunque la anchura de las aceras, en general, cumplen las condiciones establecidas para los itinerarios accesibles (1,80 m, permitiéndose en entornos consolidados, 1,50 m y estrechamientos puntuales de 1,20 m), en algunos puntos los elementos de urbanización y el mobiliario reducen la anchura por debajo de estas dimensiones. Por ejemplo, al final de la calle próxima a la carretera de Barcelona el paso libre se reduce a 0,98 m.

**Anchura libre en aceras:** Modificar la situación de las farolas, trasladándolas a la banda exterior de la acera, de forma que queden alineadas con el mobiliario urbano y a una distancia mínima de 0,40 m del límite entre el bordillo y la calzada.

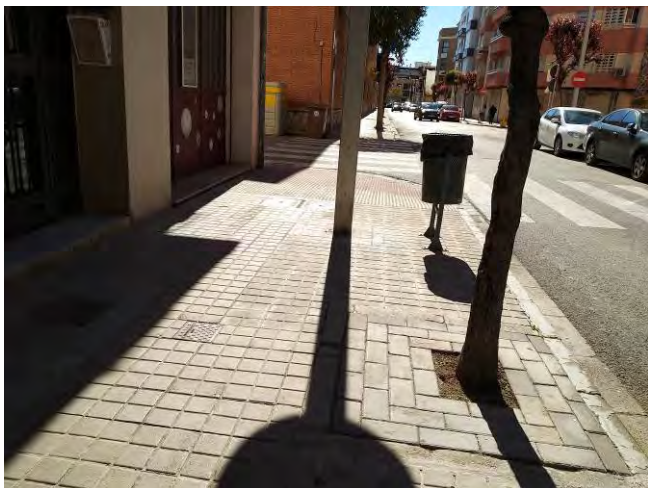
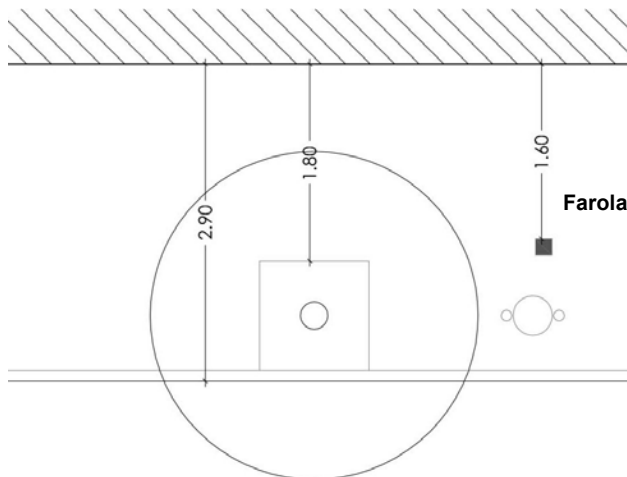
En el lado de la edificación de número impar, los elementos de urbanización y del mobiliario no están alineados. Se reduce innecesariamente la anchura de los itinerarios peatonales libres de obstáculos. El principal problema lo causa la situación de las farolas al interior. Teniendo la acera en algunos tramos una anchura igual a 2,90 m, y un paso libre de obstáculos junto a los alcorques de 1,80 m, la situación de las farolas reduce el paso libre a 1,60 m.

Aunque se cumple la anchura mínima del itinerario peatonal establecida para los entornos consolidados ( $\geq 1,50$  m), la situación de las farolas aumenta el riesgo de impacto para los peatones, y especialmente para las personas con discapacidad visual.

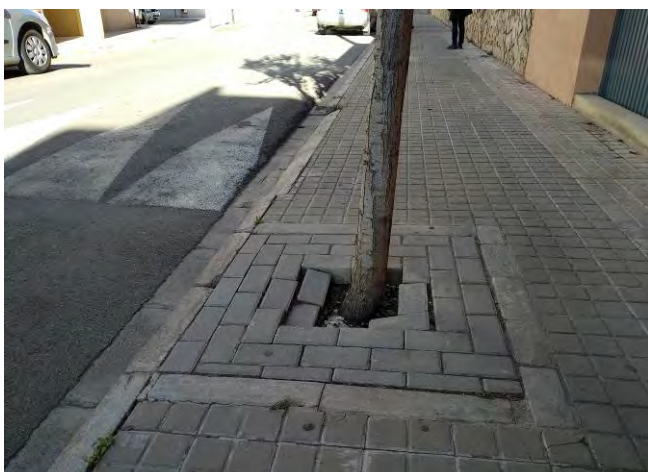
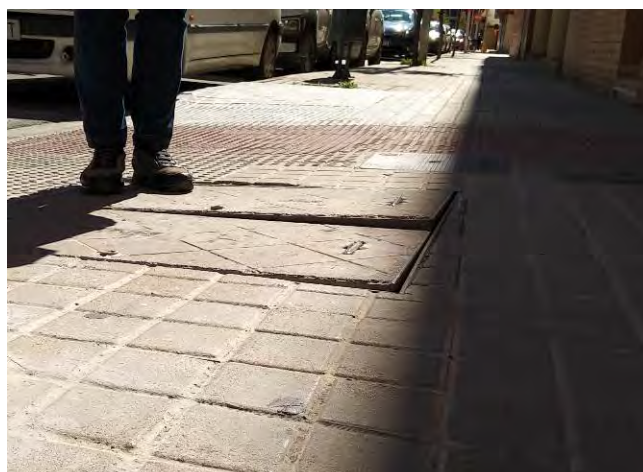
**Pavimento y tapas de registro:** El pavimento presenta piezas sueltas en algunas zonas, como en las zonas de cobertura de algunos alcorques. Algunas tapas de registro, principalmente las de telefonía, no son estables. Al pisarlas se levantan ligeramente, pudiendo provocar la pérdida de equilibrio al peatón.

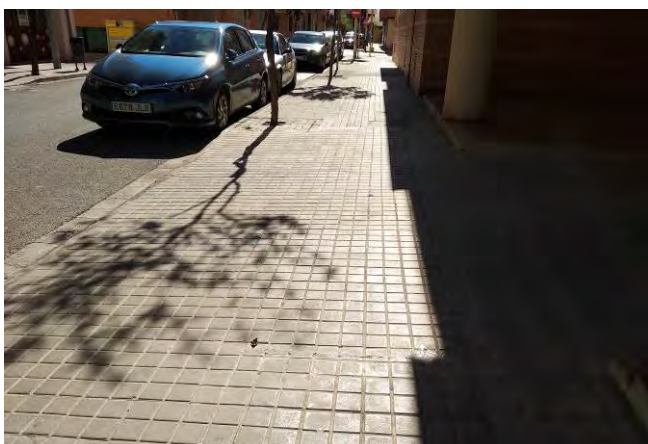
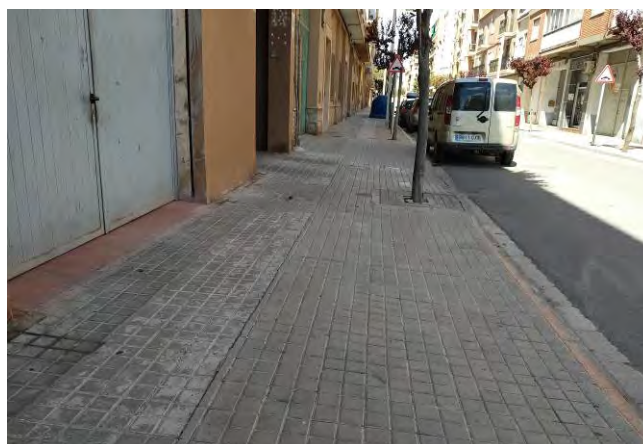
**Vados vehiculares:** Algunos vados vehiculares ocupan todo el ancho de la acera, alterando la pendiente transversal del itinerario peatonal más allá de la máxima permitida, igual al 2%. Otros vados no ocupan todo el ancho de la acera, pero reducen la anchura del itinerario peatonal accesible más allá de lo reglamentario, dejando anchuras de 1,00 m.
