# Plan de accesibilidad de los espacios públicos urbanizados Bonrepòs i Mirambell

**Junio 2019**

Por todo ello con la redacción de este **PLAN MUNICIPAL DE ACCESIBILIDAD EN EL CENTRO URBANO DEL TÉRMINO MUNICIPAL DE BONREPÒS I MIRAMBELL (VALENCIA)**, se pretende cumplir con las consideraciones señaladas anteriormente y generar un documento práctico, intuitivo y dinámico en el que, una vez realizado un diagnóstico de la accesibilidad del casco urbano, que incluye carencias y/o deficiencias y sus soluciones a través de una serie de fichas técnicas, se establece un plan de etapas de intervención y una estimación económica.

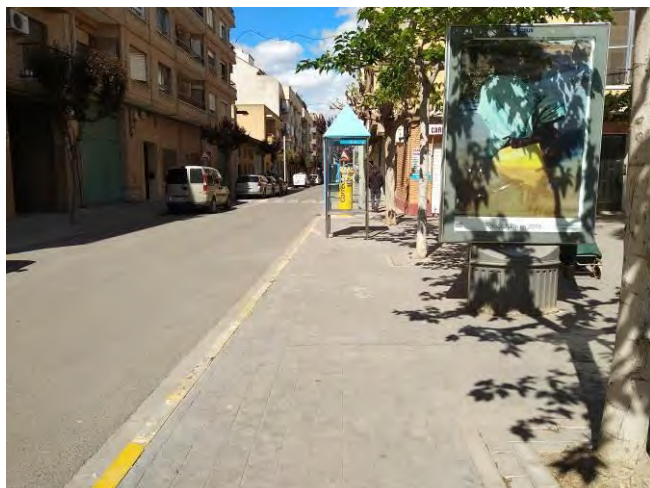
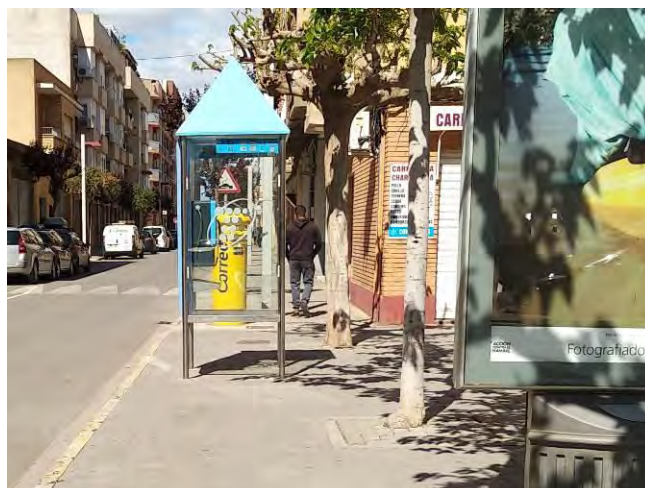
**Encuentro con plaza de l'Arbre:** La pérdida de linealidad en la ubicación de los elementos de urbanización y del mobiliario de la acera es más acusada en el encuentro con la plaza de l'Arbre. En la intersección de ambos se incrementan los elementos en distintas posiciones: árboles, farolas, cabina telefónica, soportes publicitarios, etc. La falta de continuidad y los diversos estrechamientos en los itinerarios peatonales, hace que estos no sean accesibles para todas las personas.

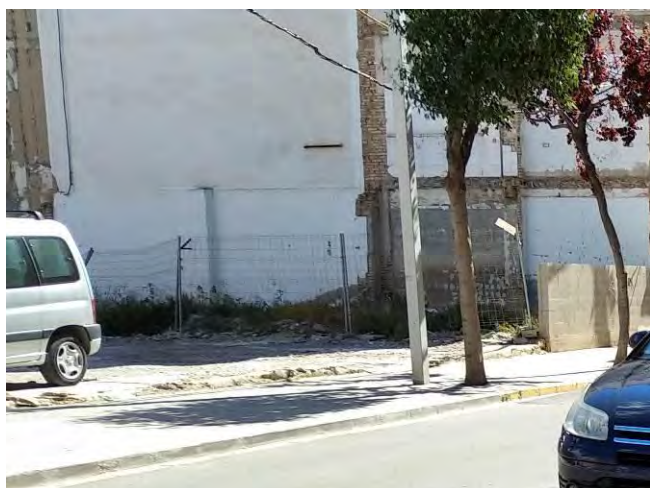
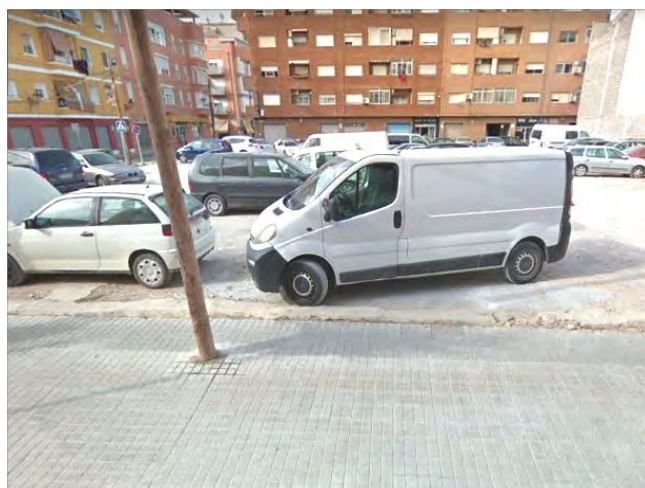
**Línea de fachada:** Existen solares sin edificar junto al itinerario que no están vallados, o no disponen de un bordillo en buen estado o de señalización horizontal que materialice físicamente el límite edificado a nivel del suelo.

**Línea de fachada:** Vallar los solares sin edificar o, como alternativa, disponer:

- un bordillo continuo de altura mínima 5 cm que permita su identificación; o
- una franja de pavimento táctil indicador direccional, de una anchura de 0,40 m, colocada en sentido longitudinal a la dirección del tránsito peatonal, sirviendo de guía o enlace entre líneas edificadas (Figura 2).

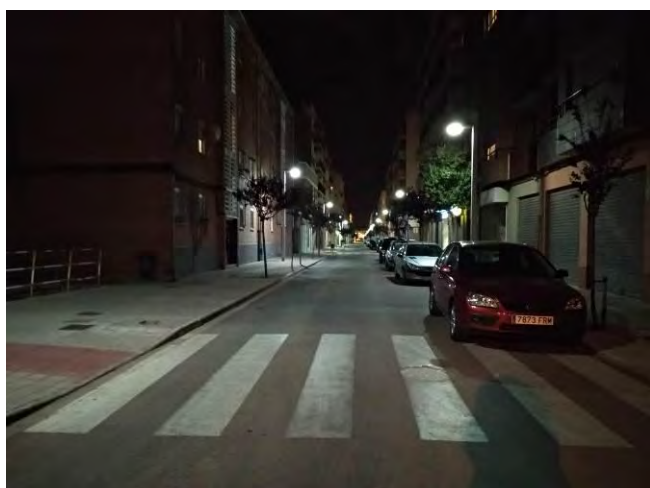
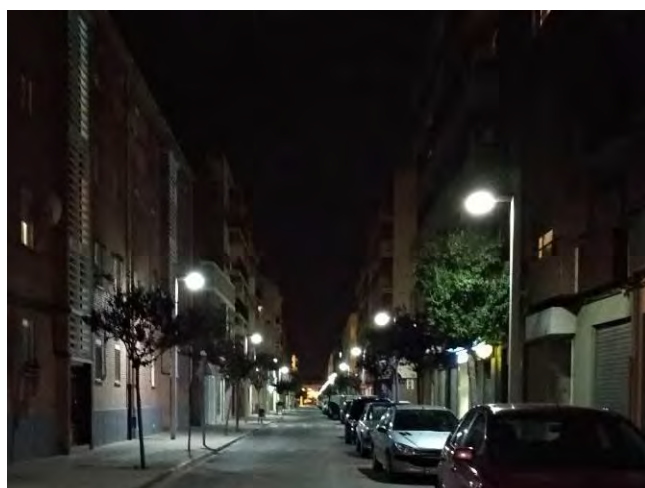
**Iluminación:** El nivel de la iluminación no cumple el nivel reglamentario, al no alcanzar 20 luxes a lo largo de todo el recorrido. Desde mitad de la calle hasta la carretera de Barcelona la media del nivel de iluminación es de 12 luxes y la máxima de 29 luxes.

**Iluminación:** Disponer las luminarias de forma que en todo el desarrollo de la calle se disponga de un nivel mínimo de iluminación de 20 luxes, proyectada de forma homogénea, y evitando deslumbramientos.

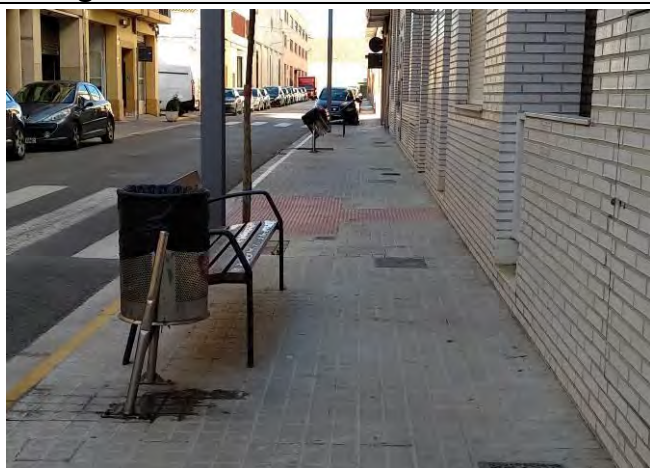
Banco y papelera en cruce C/Dr. Fleming

**Papeleras:** En el cruce con la calle Doctor Fleming existe una papelera cuyo apoyo está en mal estado. alguna papelera se ubica junto a la línea de fachada.

En relación a su diseño, las papeleras, al igual que el resto del mobiliario, deben asegurar su detección a una altura mínima de 0,15 m medidos desde el nivel del suelo y los elementos no presentar salientes de más de 10 cm. En el modelo instalado, el vuelo del cubo-papelera respecto a los soportes es superior a 0,15 m por lo que no se cumple esta condición, dificultando su detección por el bastón de las personas con discapacidad visual.

**Papeleras:** En el cruce con la calle Doctor Fleming reparar la papelerera cuyo apoyo está en mal estado. Trasladar las papeleras que se ubican junto a las fachadas a la banda exterior de la acera en línea con el resto del mobiliario y el arbolado para no interrumpir el itinerario peatonal accesible.

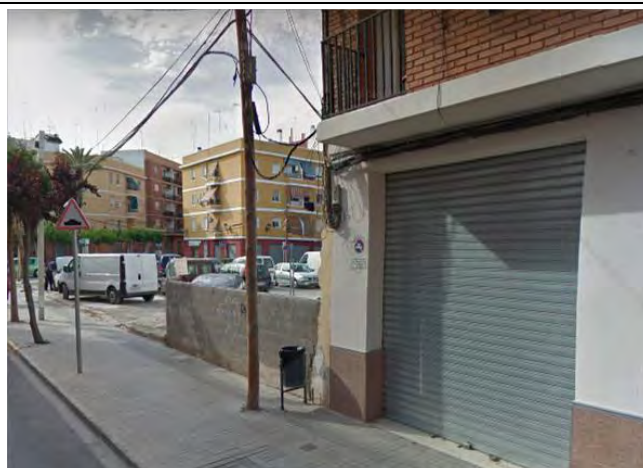
Papelera en la calle Pintor Vicente Lluch nº 27

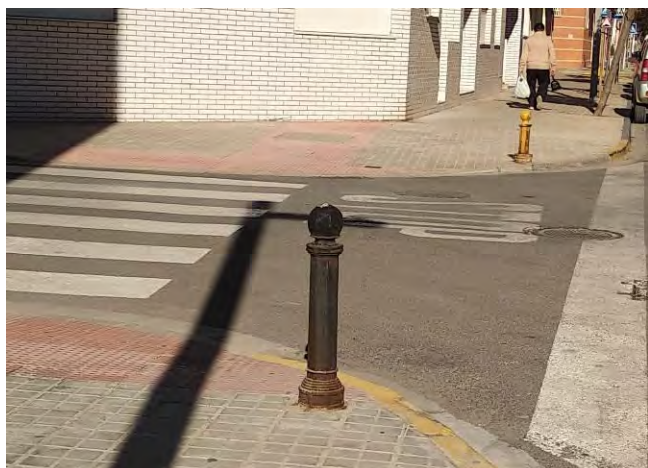
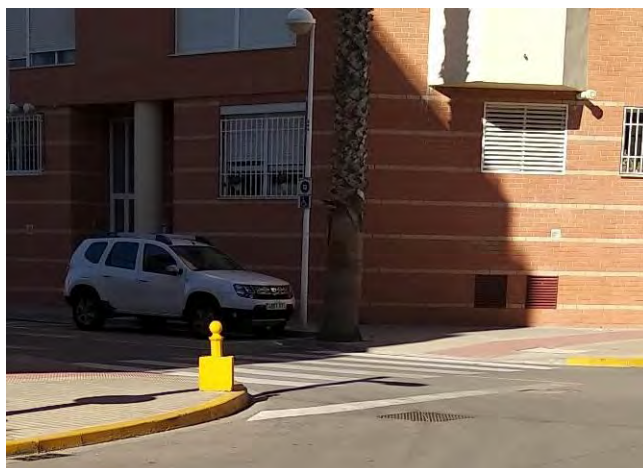
**Bolardos en cruce C/Doctor Fleming (tipos 1 y 2)**

**Bolardo en cruce C/Pintor Sorolla (tipo 3)**

**Bolardos:** No cumplen las características reglamentarias de altura (entre 0,75 y 0,90 m), dimensiones (ancho o diámetro mínimo de 10 cm) ni diseño (redondeado y sin aristas). Su color contrasta con el pavimento (en toda la pieza o como mínimo en su tramo superior) pero no está asegurada su visibilidad en horas nocturnas.

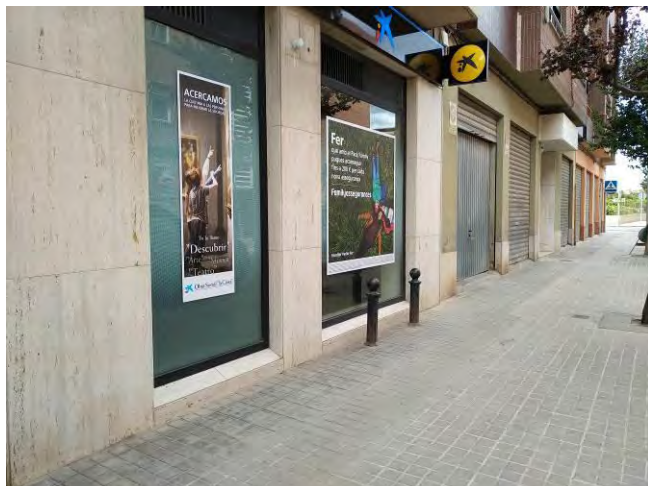
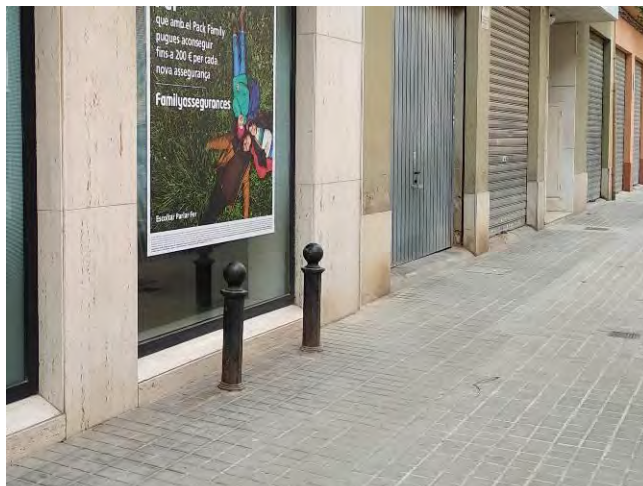
Los bolardos antialunizaje frente a la oficina bancaria, se sitúan en la acera interrumpiendo el itinerario peatonal accesible.

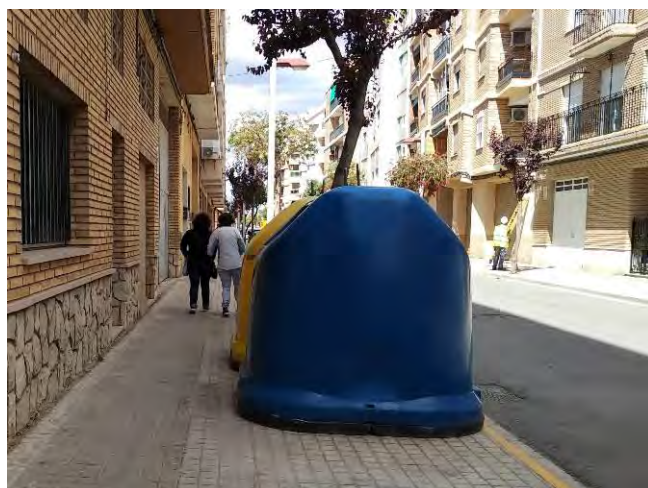
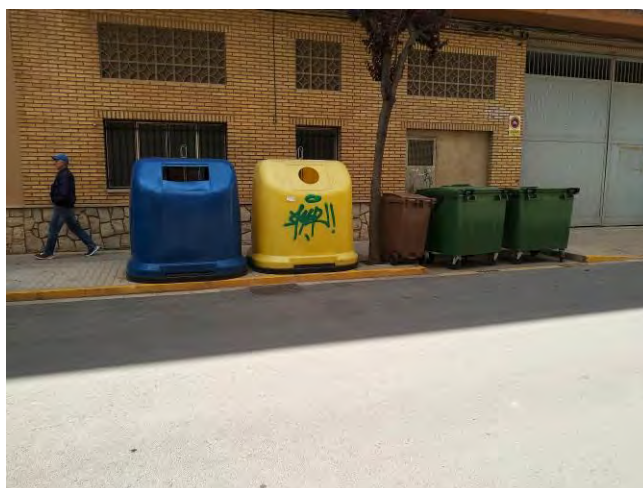
**Contenedores no enterrados:** La zona en calzada reservada para la ubicación de los contenedores no es suficiente para alojar todos los contenedores de residuos, tanto por su superficie como por su profundidad. La ubicación de algunos de los contenedores sobre la acera reduce la anchura del itinerario peatonal a 1,28 m, anchura insuficiente para permitir el paso de dos personas de forma cómoda, o el cruce de dos personas una de ellas en sillas de ruedas.

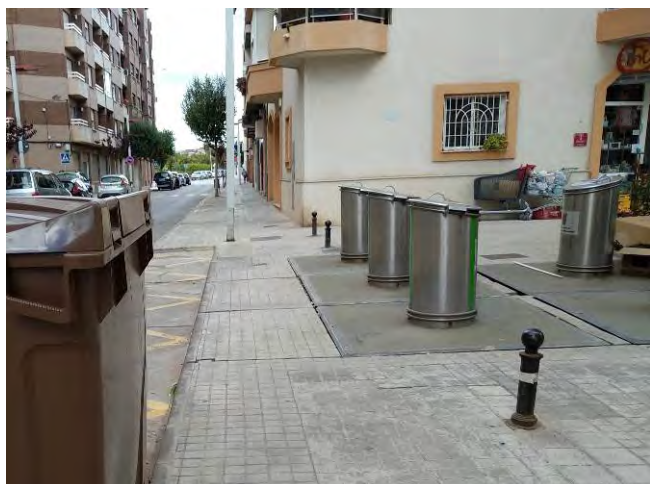
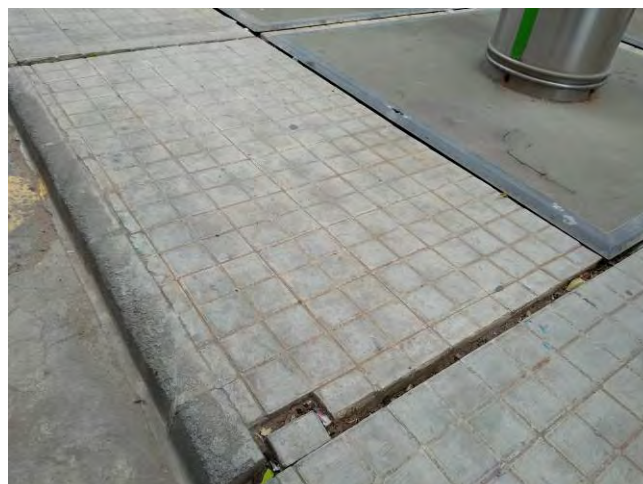
**Contenedores enterrados:** La altura de las bocas es igual 0,94 m, debería estar comprendida entre 0,70 m y 0,90 m. Las plataformas de los contenedores enterrados presentan un resalte de 2,5 cm con respecto al resto del pavimento que impide la aproximación de personas usuarias de sillas de ruedas hasta las bocas de depósito de los residuos. Además, este resalte supone un riesgo de tropiezo, en especial, para las personas con discapacidad visual. El paso libre que queda en la acera hasta el bordillo es igual a 1,14 m. Existen unas hendiduras entre las plataformas de 3 cm de anchura que pueden suponer un riesgo de tropiezo y atrapamiento de bastones, tacones o sillas de ruedas. Alguna pieza del pavimento está suelta.

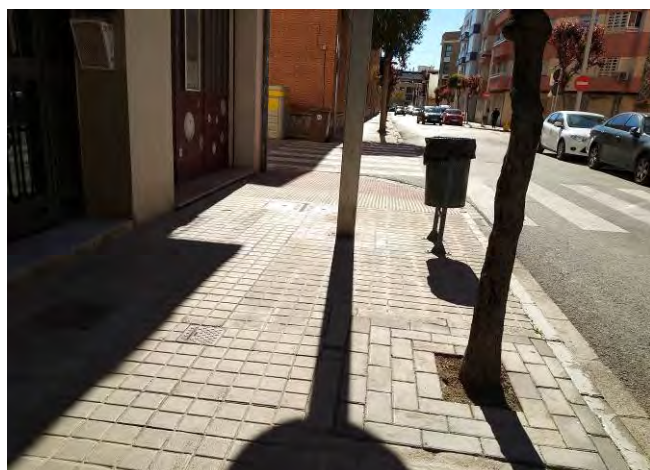
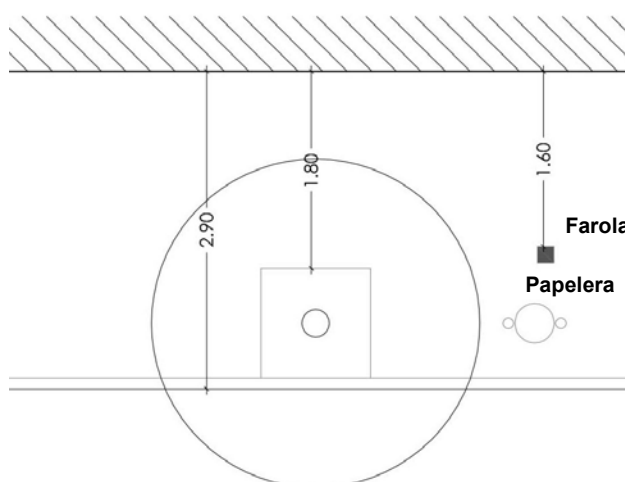
Farolas en posición no alineada

**Elementos de señalización y alumbrado:** No se sitúan siguiendo una única alineación, de forma que se consigan itinerarios rectilíneos. En particular, en el lado de la edificación de número impar, las **farolas** no quedan alienadas con el resto del mobiliario. Esta situación disminuye las anchuras libres de paso y aumenta el riesgo de tropezar con ellas, especialmente para las personas con discapacidad visual. En algunos puntos (por ejemplo, frente al número 33) las farolas entorpecen además el acceso a las papeleras.

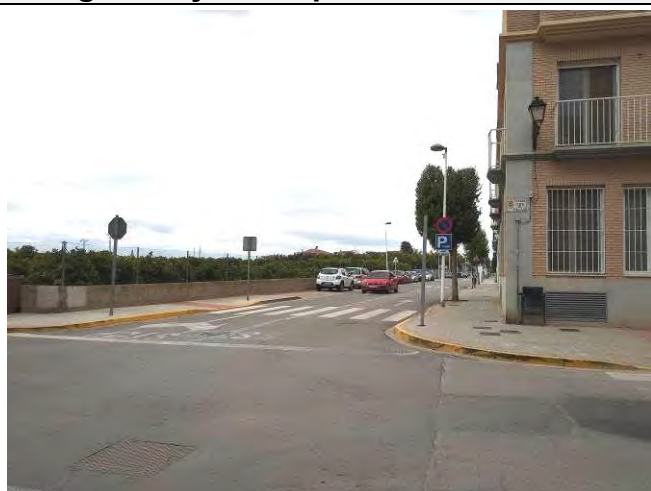
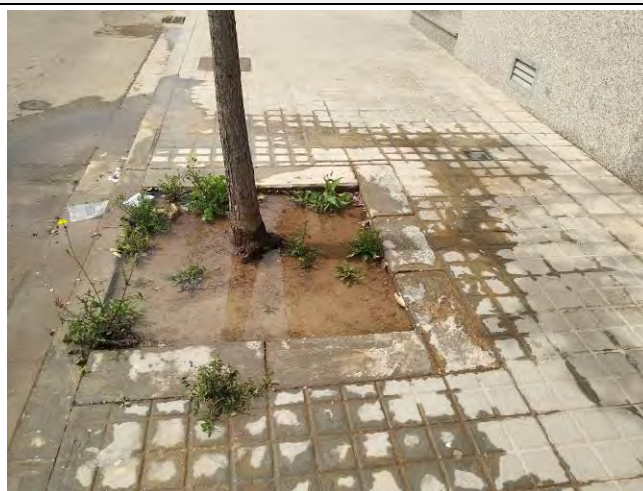
**Anchura libre en aceras:** La anchura de la acera en la calle Herbassers es de 2,54 m. El itinerario peatonal accesible cumple en general las condiciones establecidas para los itinerarios accesibles, igual a 1,80 m, pero queda reducido junto a alcorques y vados vehiculares a 1,40 m. Aunque esta anchura pueda admitirse en entornos consolidados (preferentemente 1,50 m, y como mínimo, 1,20 m) se deberían mejorar las condiciones de estos elementos para ampliar el itinerario.

**Alcorques:** No están cubiertos por rejillas ni rellenos de material compactado enrasado con el nivel del pavimento circundante.

**Alcorques:** Proteger los alcorques próximos al itinerario peatonal mediante rejillas o material compacto enrasados con la acera. En el caso de utilizar rejillas, sus aberturas no deben permitir el paso de una esfera de diámetro superior a 1 cm y se colocarán de modo que el lado mayor de sus huecos quede orientado en dirección transversal al sentido de la marcha.

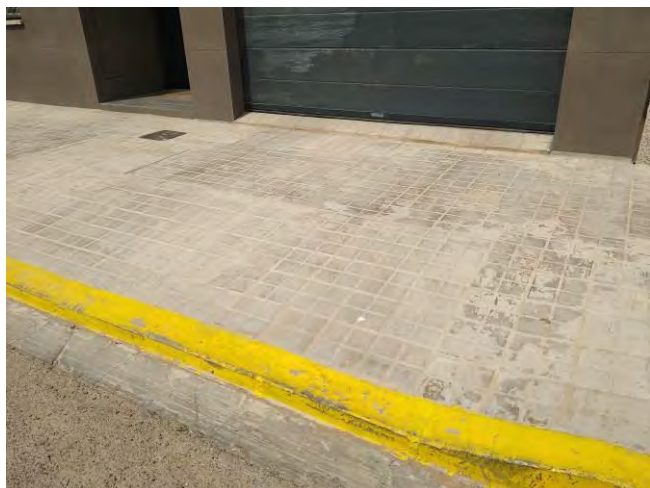
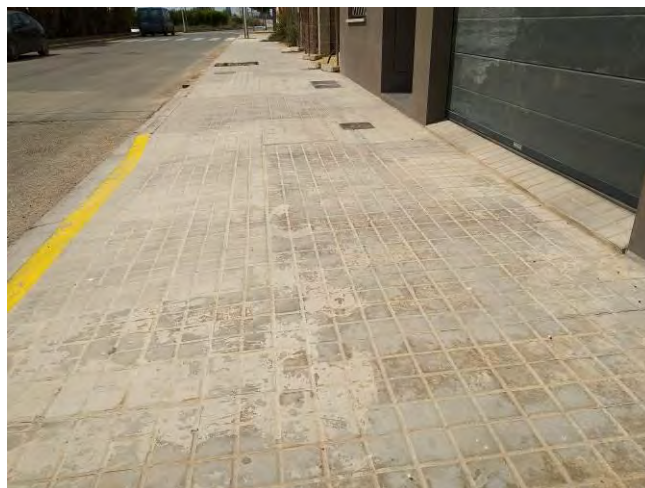
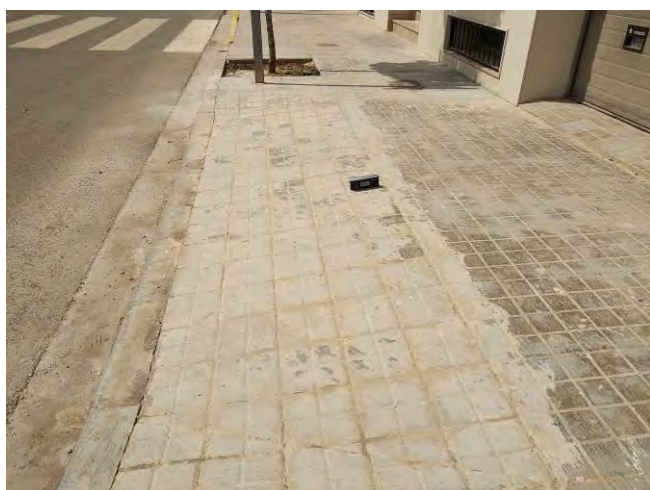
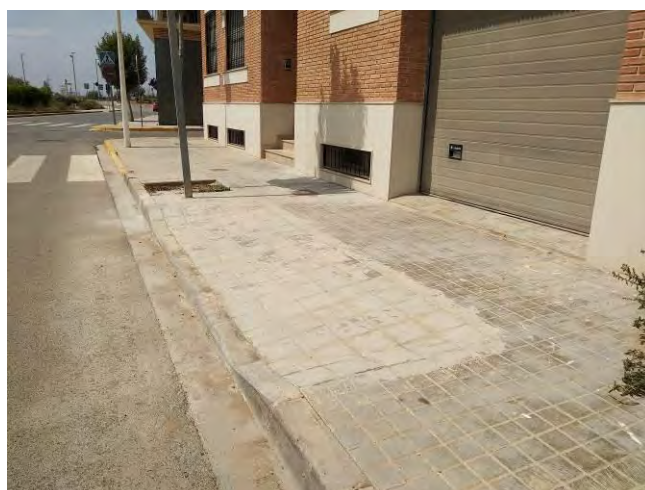
**Vados vehiculares:** Los vados vehiculares no ocupan todo el ancho de la acera, igual a 2,54 m, pero dejan un paso de anchura 1,40 m, inferior al recomendado en entornos consolidados, igual a 1,50 m. La pendiente del vado es igual al 13% y las de los planos laterales en torno al 25%.

**Vados vehiculares:** Para dejar un itinerario peatonal accesible de anchura 1,50 m y pendiente transversal máxima igual al 2%, se deberían rehacer los vados. Las condiciones preexistentes no facilitan su modificación. Una solución alternativa para aceras de anchura superior a 1,80 m, según las recomendaciones establecidas en el "Manual para técnicos municipales" (Fundación ONCE; Fundación ACS, 2011) consiste en salvar el desnivel entre la calzada y la acera con una pendiente no mayor al 25%. En este caso, con una acera de 2,54 m de anchura y un bordillo de 0,13 m de altura, se podría aumentar la anchura del itinerario a 1,80 m y dejar el espacio restante, de 0,74 m, para el vado vehicular con una pendiente del 16%. En la transición entre la calzada y la acera conviene dejar un pequeño resalte (de 2 a 5 cm, por ejemplo) para inducir a reducir la velocidad; resalte que permite asimismo disminuir la pendiente del vado (ver Figura 1).

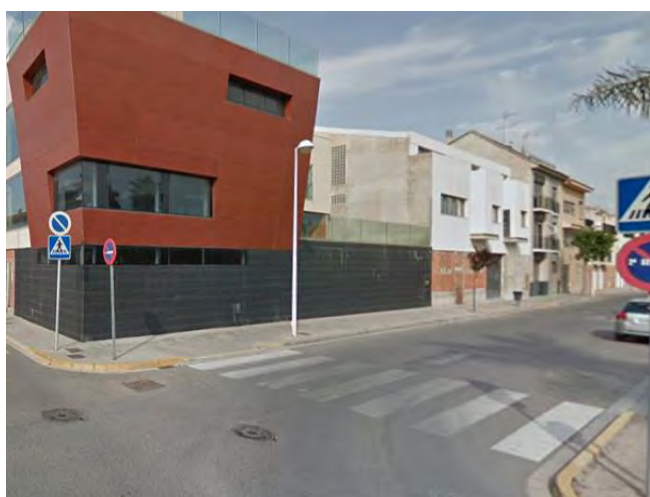
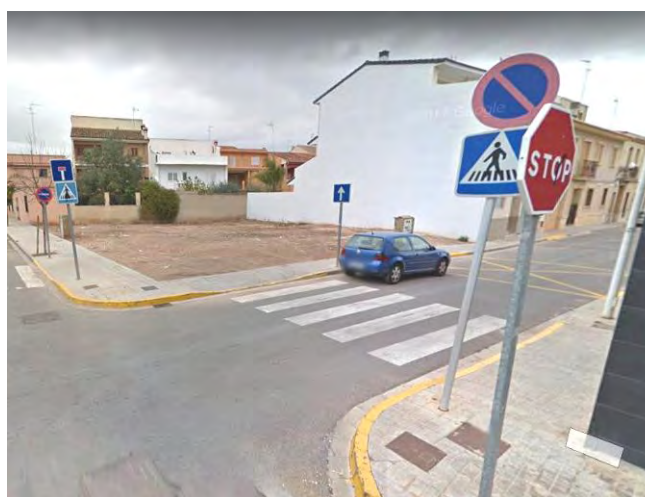
**Vados peatonales:** Algunos vados peatonales (en el cruce entre la calle Herbassers y la calle Barraca, así como el vado en la acera del campo de fútbol) invaden toda la anchura de las aceras, dando lugar a pendientes transversales excesivas en el itinerario accesible que continua por la acera, entre el 5% y el 8%.

**Vados peatonales:** ver ficha IT4.U3.2

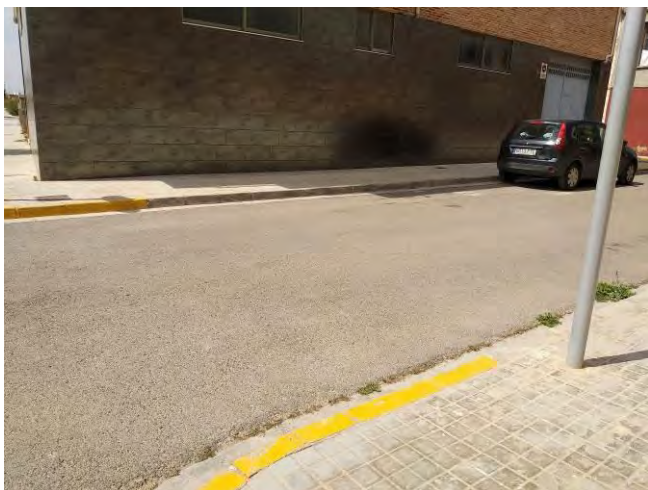
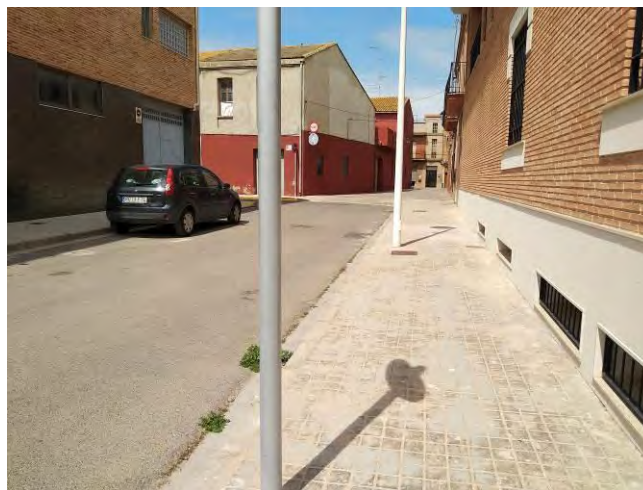
**Cruce con la calle Moriscos:** No hay paso de peatones ni vados peatonales. Se rompe la cadena de accesibilidad, al producirse la **INTERRUPCIÓN** del itinerario peatonal accesible.

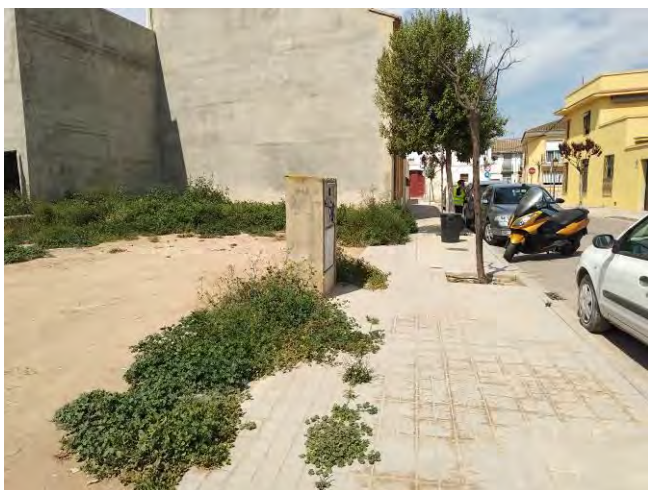
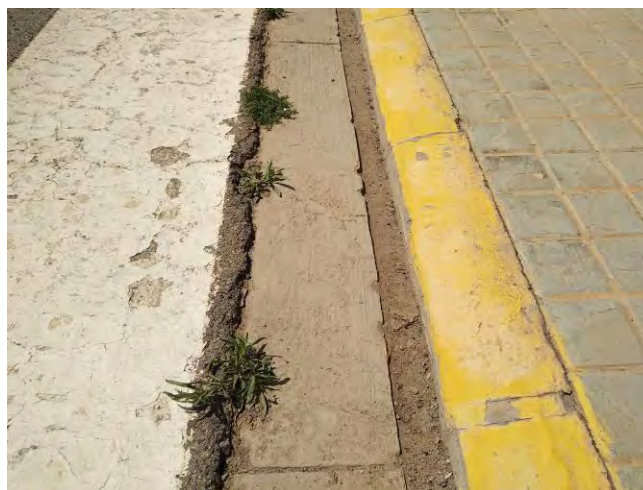
**Línea de fachada:** Existen solares sin edificar junto al itinerario que no están vallados, o no disponen de un bordillo o señalización horizontal que materialice físicamente el límite edificado a nivel del suelo. Además, la vegetación, el terreno y las protecciones de gravilla y otros materiales no fijos, invaden las aceras colindantes y los vados.

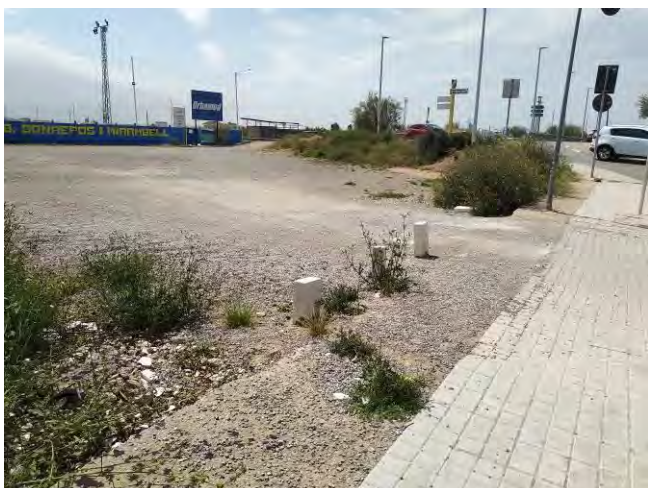
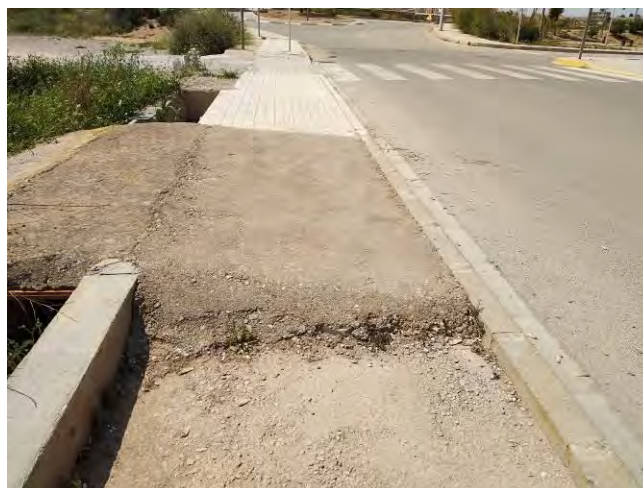
**Acceso y aparcamiento del campo de fútbol:** La explanada utilizada como aparcamiento, no reúne las condiciones de accesibilidad necesarias. En la acera del campo de fútbol hay una acequia sin proteger. La zona de transición entre la acera pavimentada y la zona sin pavimentar no reúne las condiciones reglamentarias en relación a su pendiente.

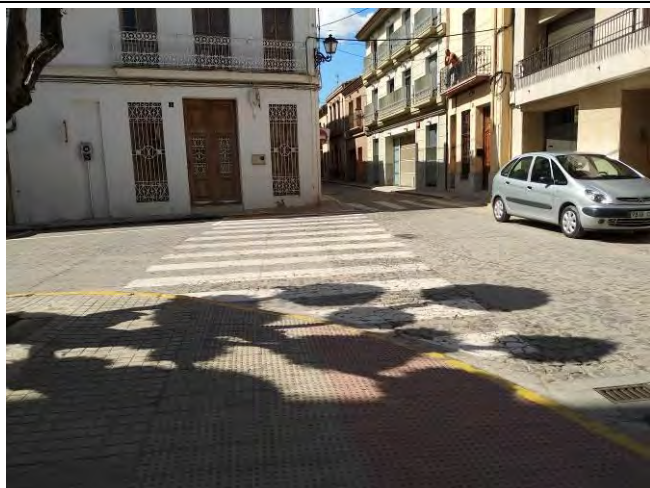
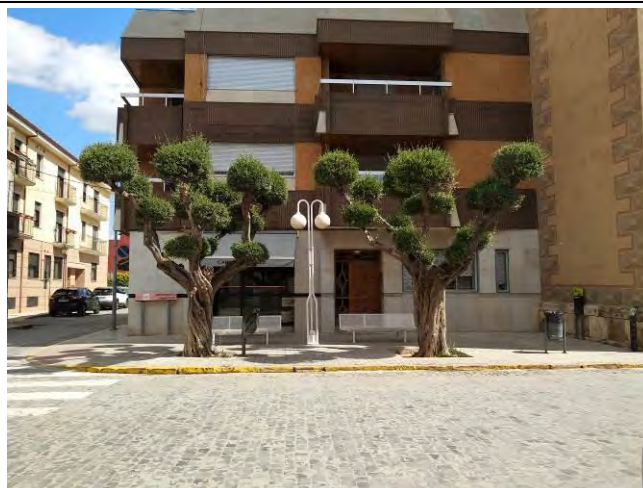
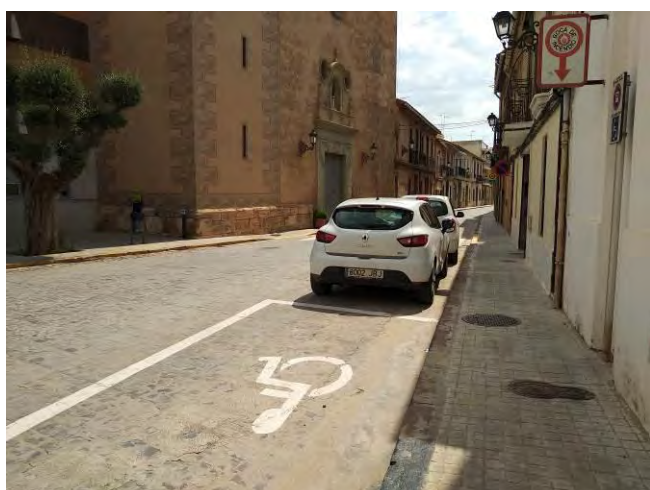
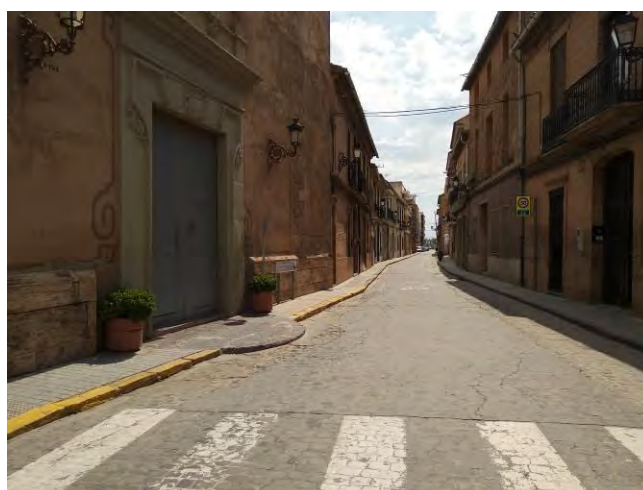
**Plaza de la iglesia:** La plaza se configura como resultado de la confluencia de vías de circulación de tráfico. Por lo que el espacio de estancia peatonal queda reducido a los márgenes de estas.

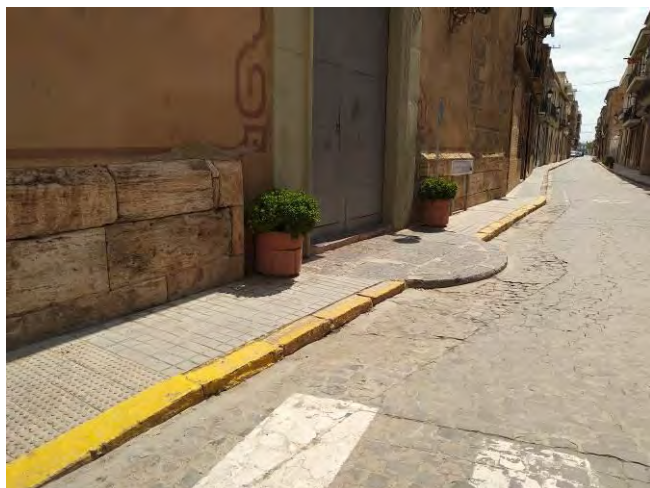
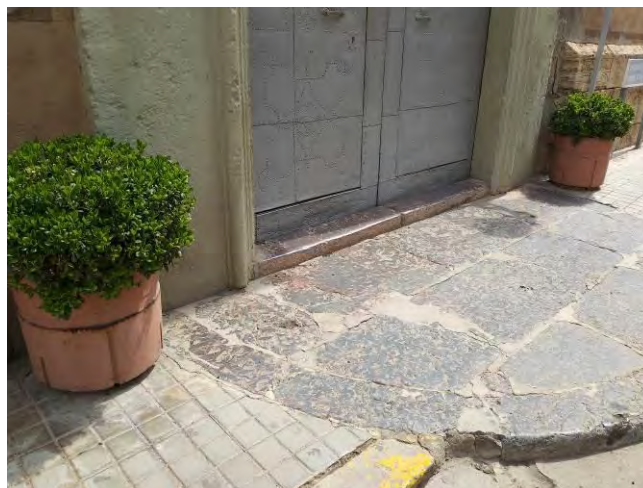
**Entrada a la iglesia:** La conexión de la plaza con la iglesia se limita a una acera de escasa anchura, igual a 1,19 m, y una ampliación de esta en forma semicircular previa a la puerta de la iglesia, de profundidad 1,84 m. La disposición de maceteros reduce aún más la anchura en la intersección con las aceras, siendo en estos puntos el paso libre de obstáculos igual a 0,88 m. En la parte exterior de la puerta de entrada al templo existe un escalón.

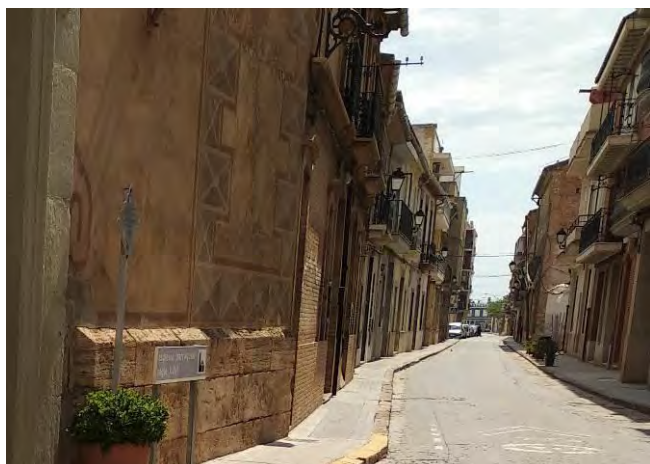
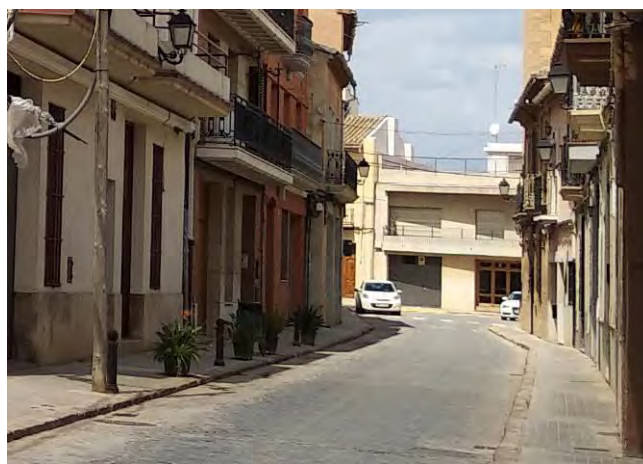
**Aceras:** En este primer tramo de la calle Mayor, la calle tiene un solo sentido de circulación. Las aceras no alcanzan la anchura mínima necesaria. En general, tienen una anchura comprendida entre 0,90 y 1 m.

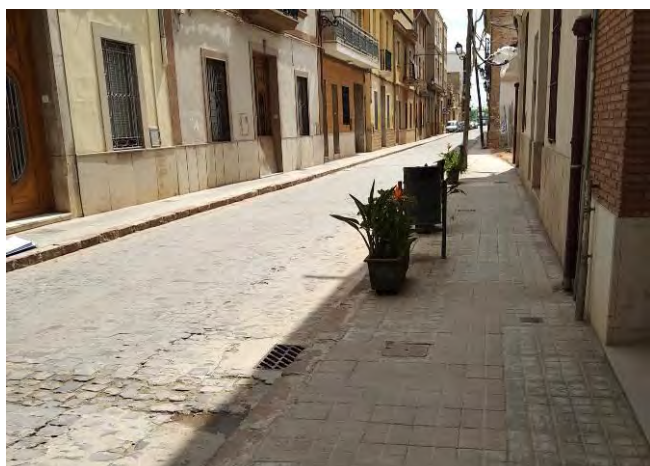
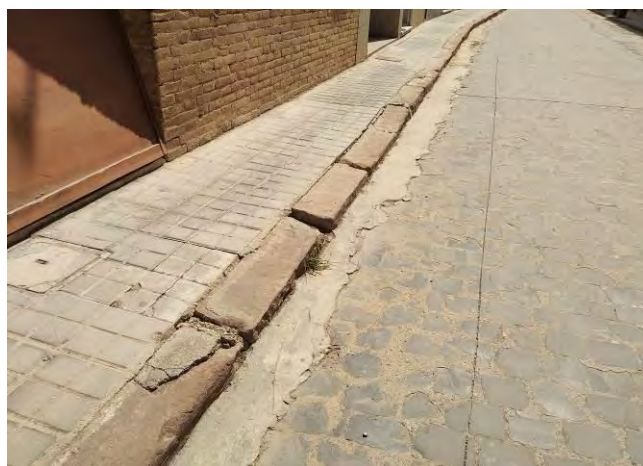
Además, el itinerario peatonal queda reducido por elementos de urbanización y mobiliario, tales como conductos de instalaciones, bajantes de aguas pluviales, postes provisionales del tendido eléctrico, papeleras, maceteros, bolardos, etc.

No se puede considerar la zona del bordillo como parte del itinerario peatonal accesible, por estar constituido por piezas de piedra con acabado irregular. Además, estas piezas están biseladas o inclinadas en los vados de los garajes.

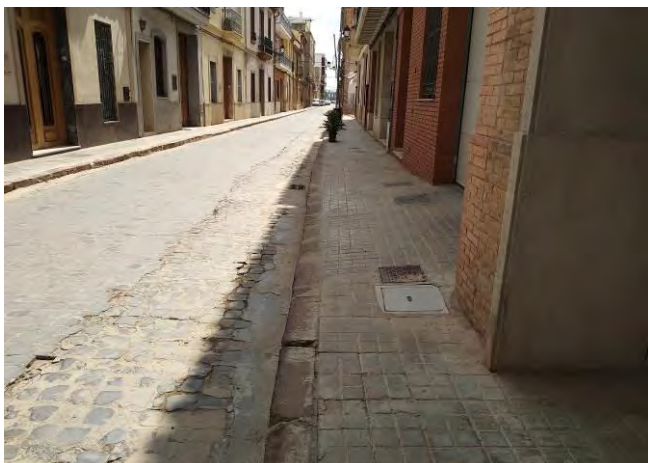
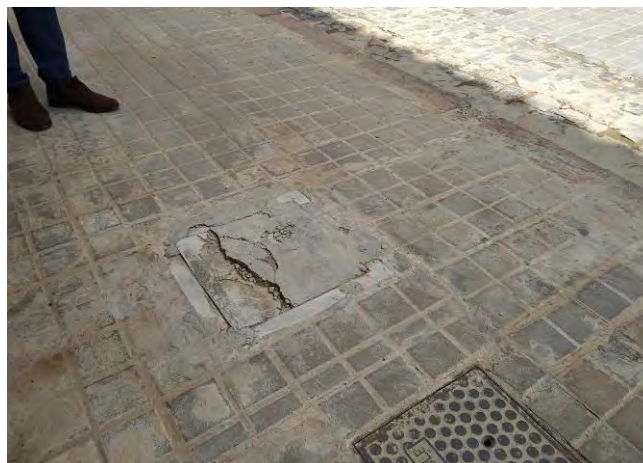
**Vados vehiculares:** Alteran la pendiente transversal del itinerario dando lugar a una pendiente muy superior a la mínima establecida, igual al 2%.

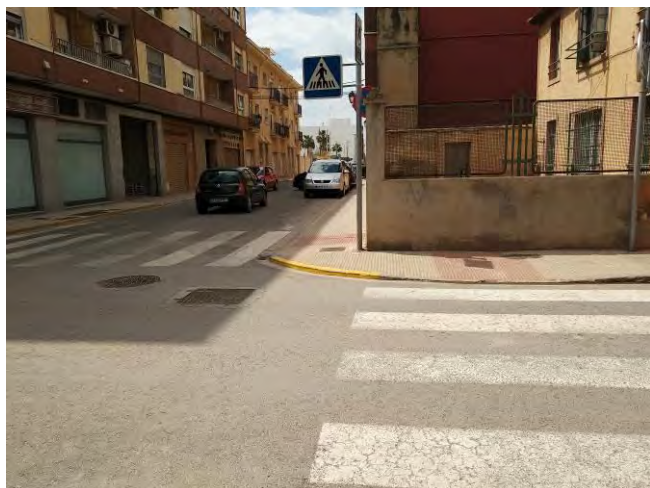
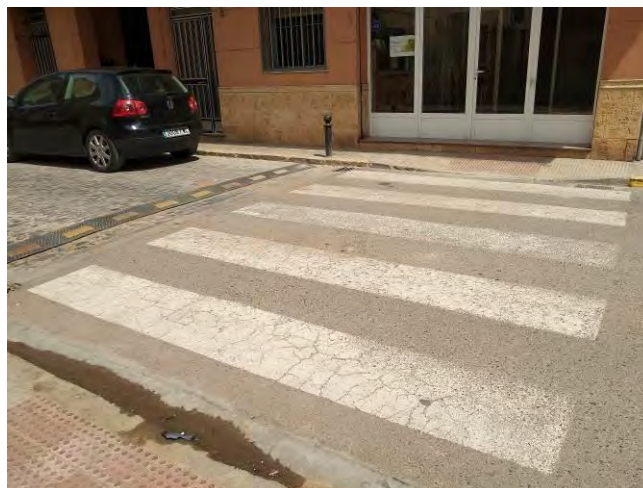
**Esquina con la calle Marià Benlliure:** En el cruce con la calle Marià Benlliure los vados peatonales invaden toda la anchura de la acera. Esto da lugar a una pendiente transversal del 6% en ambas aceras, pendiente que es excesiva.

**Esquina con la calle Marià Benlliure:** En el cruce con la calle Marià Benlliure los vados peatonales invaden toda la anchura de la acera. Esto da lugar a una pendiente transversal del 6% en ambas aceras, pendiente que es excesiva.

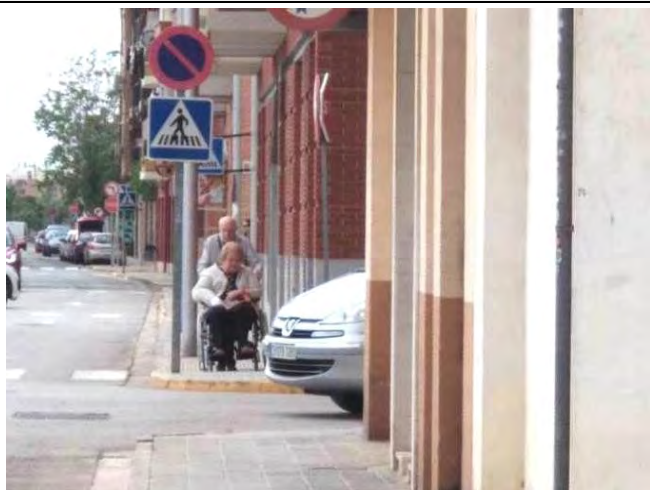
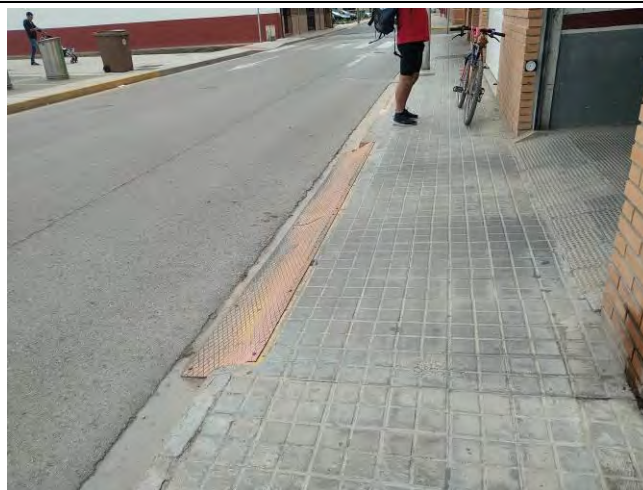
**Aceras:** Tienen una anchura que varía entre 1,43 m y 1,58 m. En algunos tramos, el itinerario peatonal no alcanza la anchura reglamentaria, igual a 1,80 m (admitiéndose 1,50 m en entornos consolidados). El bordillo en los vados vehiculares está biselado o se adentra en el resto de la acera, reduciendo la anchura en torno a 1,30 m.

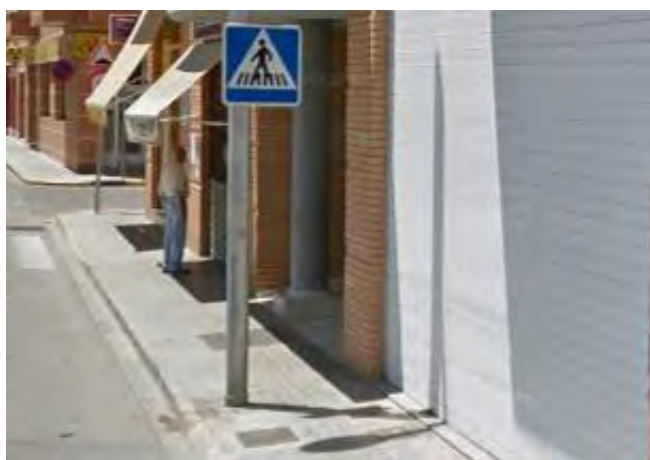
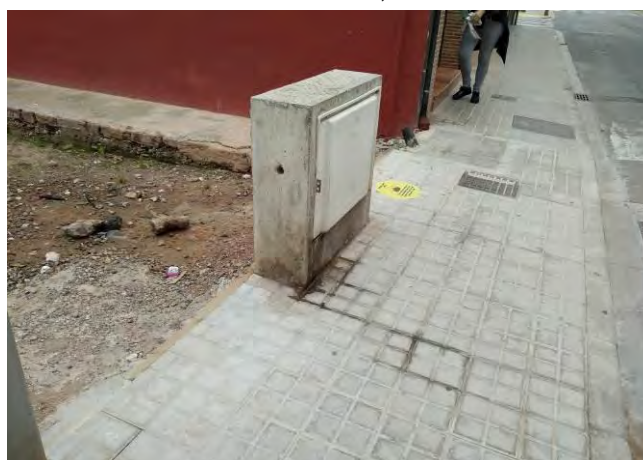
Además, el itinerario peatonal queda reducido por elementos de urbanización y mobiliario, tales como farolas, hornacinas, conductos de instalaciones, bajantes de aguas pluviales, etc. En alguna zona la anchura de paso queda reducida en torno a 1,00 m, inferior al límite establecido, igual a 1,20 m.

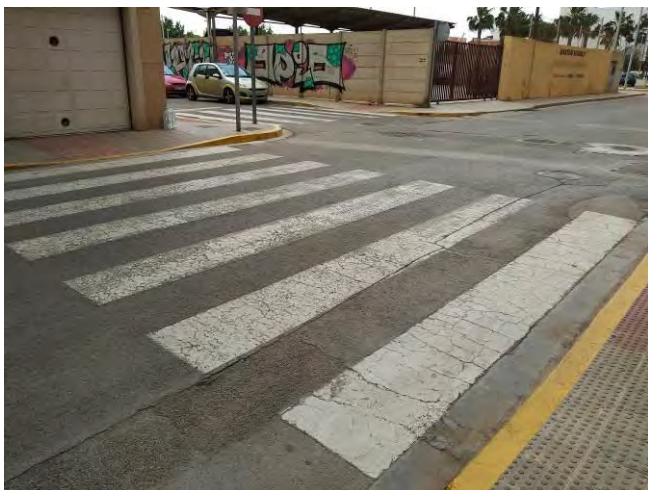
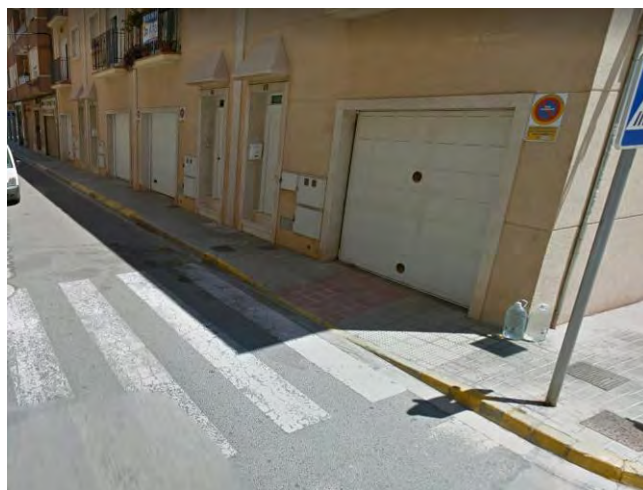
**Vados vehiculares:** Los vados vehiculares frente al nº 4 y el nº 5B coinciden con vados peatonales, suponiendo un riesgo para las personas que están cruzando la calzada o que esperan en el vado. Además, los vados ocupan todo el ancho de la acera, y alteran las pendientes del itinerario peatonal accesible, principalmente la pendiente transversal, que con pendientes del 9% y del 11% resultan muy superiores a la mínima exigida.

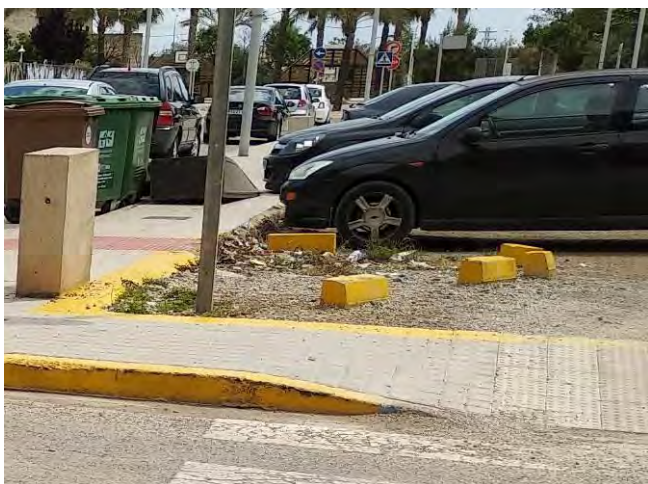
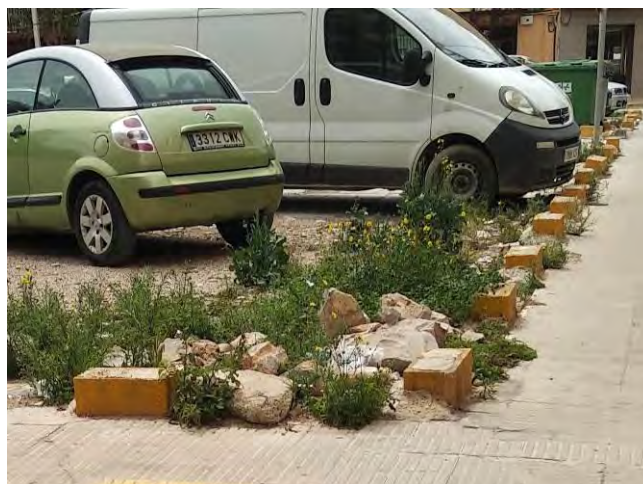
**Línea de fachada:** Existen solares sin edificar junto al itinerario que no están vallados, o no disponen de un bordillo continuo o señalización horizontal que materialice físicamente el límite edificado a nivel del suelo. Además, la vegetación, así como parte del terreno y protección de gravilla, invaden las aceras colindantes y quedan retenidos en la parte inferior de los vados.

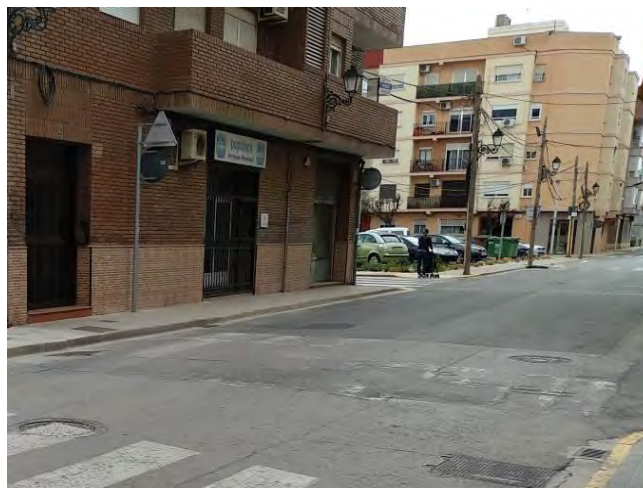
Reductor de velocidad

**Reductor de velocidad:** Se observa la existencia de un reductor de velocidad frente a los números 15 y 20. No siendo un paso peatonal, aún presenta marcas viales de paso peatonal. Estas marcas pueden causar confusión, por lo que deben eliminarse. Su estado de conservación es deficiente y no presenta continuidad a lo largo de la calzada.

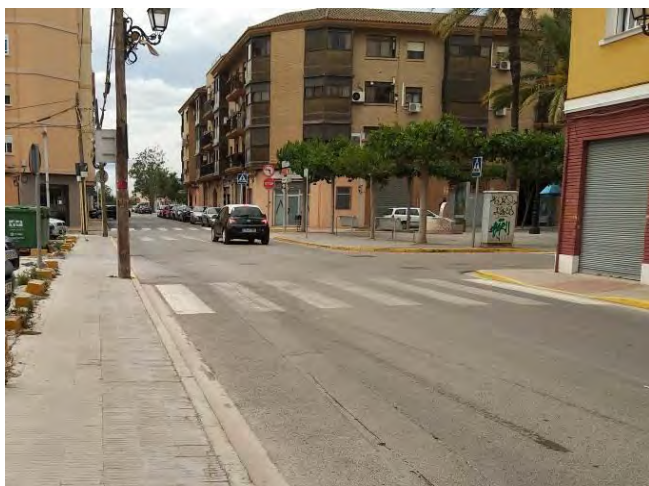
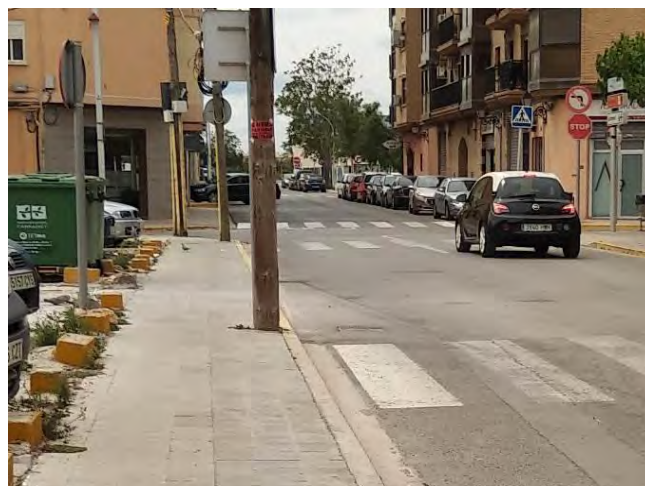
Vado 5

**Vado 5:** El vado se sitúa en la curva de la acera y además en diagonal, lo que da lugar a que las personas con ceguera no puedan detectar con claridad la ubicación del paso de peatones ni su trayectoria. No dispone de pavimento señalizador en el vado de la acera del edificio del ayuntamiento. El pavimento está agrietado.

**Vados 4 y 5:** El vado se debería resituarse de forma que no quedara en la zona curva de la acera. Como alternativa, se deberían señalar los límites del paso de peatones en la calzada con bandas de borde con relieve de forma que delimitaran claramente el espacio de cruce. En el vado 5 se debe disponer pavimento táctil indicador y sustituir las piezas del pavimento que presentan roturas en el vado y en su entorno.

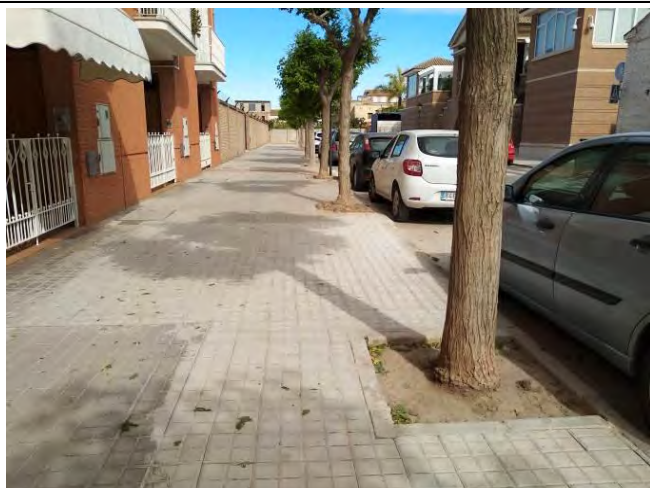
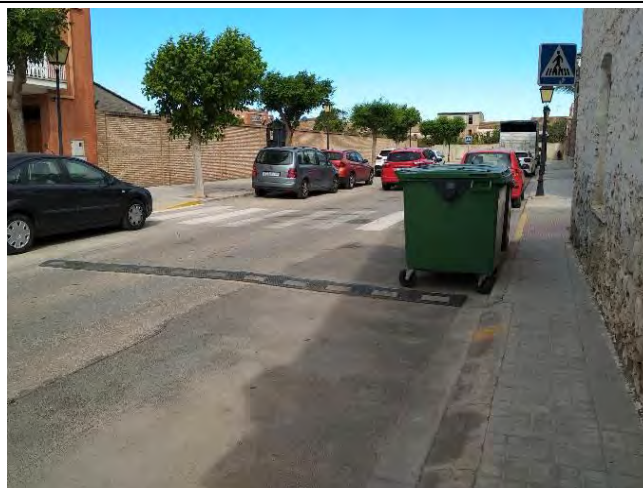
**Aceras:** tienen una anchura bastante generosa, que varía entre 1,77 m y 4,42 m. Sin embargo, existe un tramo de la calle Parafanga en el que una edificación fuera de alineación reduce la acera desde 0,80 m a 1,05 m. Con un bordillo biselado en ese tramo la acera llega a reducirse a 0,70 m.

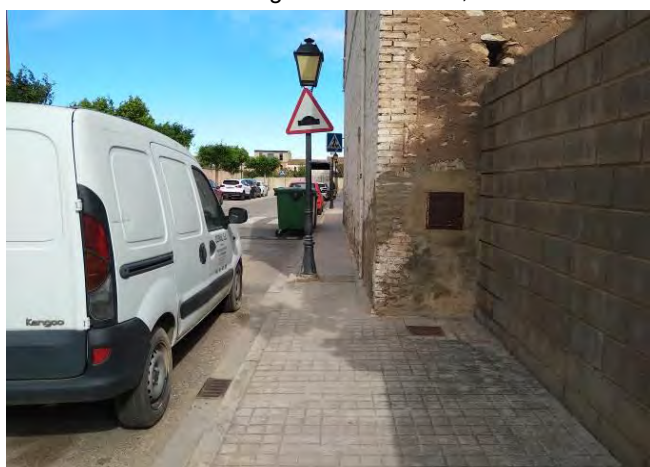
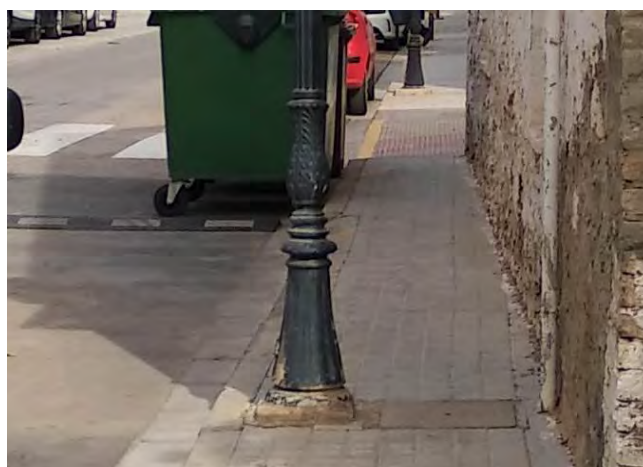
Además, la colocación de una farola y de un conducto de instalaciones adosado a la fachada, reducen el paso libre a 0,55 m en un punto. Este punto supone un obstáculo, que supone la **INTERRUPCIÓN** de la cadena de la accesibilidad, al no alcanzar el límite regulado de 1,20 m, y ni siquiera una anchura de 0,80 m, que permite el paso de una persona en sillas de ruedas.
