# Plan de accesibilidad de los espacios públicos urbanizados Bonrepòs i Mirambell

**Junio 2019**

Por todo ello con la redacción de este **PLAN MUNICIPAL DE ACCESIBILIDAD EN EL CENTRO URBANO DEL TÉRMINO MUNICIPAL DE BONREPÒS I MIRAMBELL (VALENCIA)**, se pretende cumplir con las consideraciones señaladas anteriormente y generar un documento práctico, intuitivo y dinámico en el que, una vez realizado un diagnóstico de la accesibilidad del casco urbano, que incluye carencias y/o deficiencias y sus soluciones a través de una serie de fichas técnicas, se establece un plan de etapas de intervención y una estimación económica.

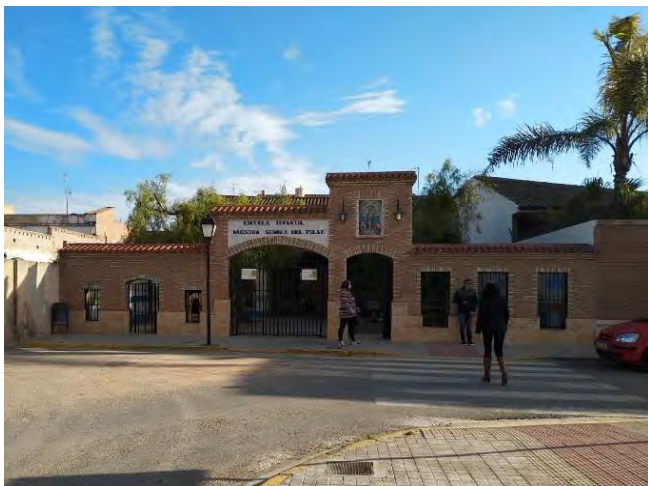
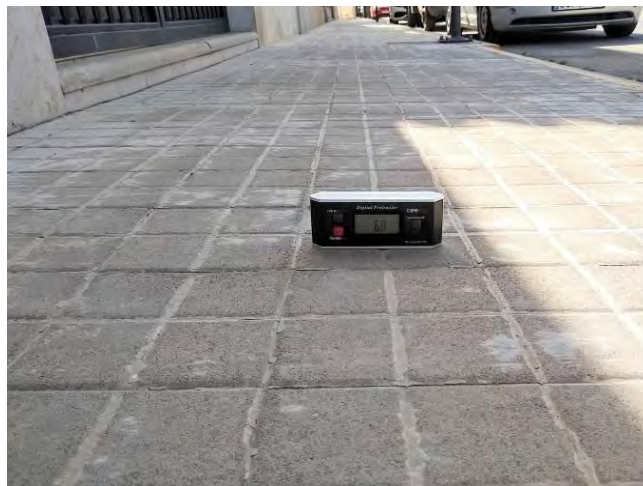
**Pendientes:** la pendiente transversal de la acera en el lado de la escuela infantil, igual al 6,8%, es excesiva, no cumpliendo la condición reglamentaria máxima del 2%. Además, el vado peatonal cercano a la puerta de la escuela, no ocupa toda la anchura de la acera igual a 2,06 m, pero deja un itinerario peatonal en la acera de solo 0,90 m. La pendiente del vado, igual al 12%, es excesiva, no cumple la condición reglamentaria, y queda aún más alejada del límite reglamentario como pendiente transversal del itinerario que continúa por la acera.

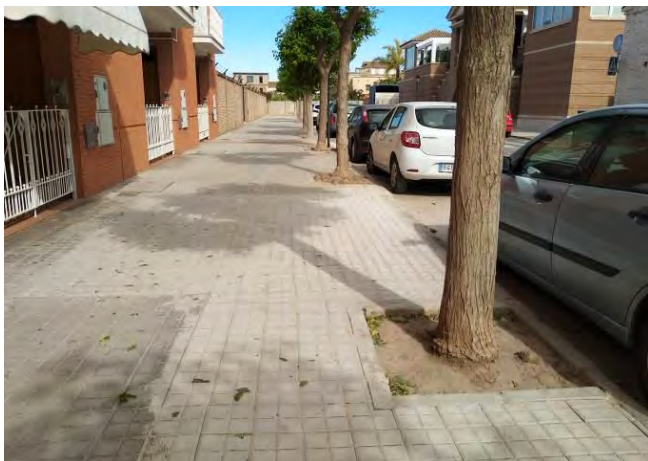
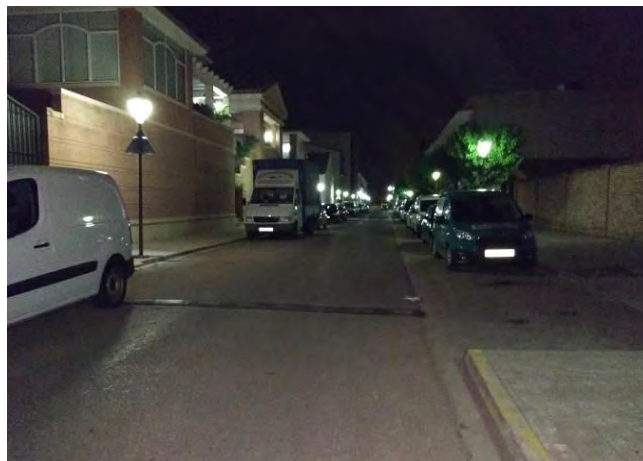
**Alcorques:** los alcorques en los que no sobresalen las raíces no tienen ningún tipo de protección.

**Iluminación:** El nivel de la iluminación no cumple el nivel reglamentario, al no alcanzar 20 luxes a lo largo de todo el recorrido. El valor medio de iluminación es de 12 luxes.

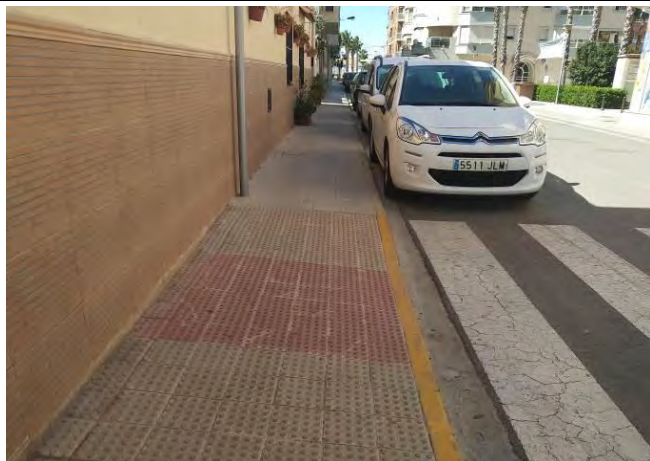
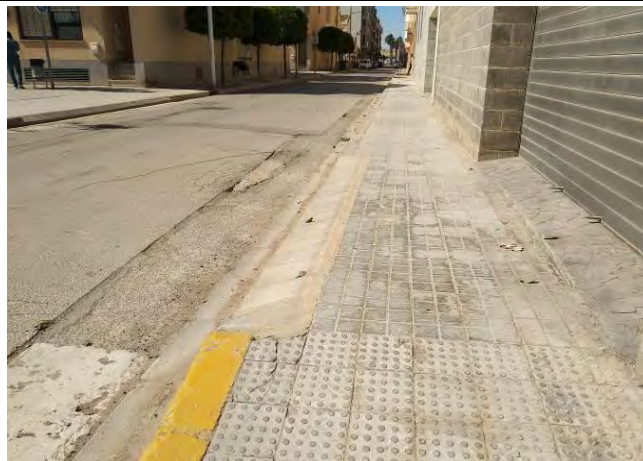
**Aceras:** Las anchuras están comprendidas entre 1,45 m y 2,50 m. Debido a la existencia de alcorques, mobiliario, instalaciones y a la disposición de bordillos biselados para acceder a los garajes, se producen estrechamientos del itinerario accesible. En general, se cumple la tolerancia admisible establecida para los estrechamientos, igual a 1,20 m.

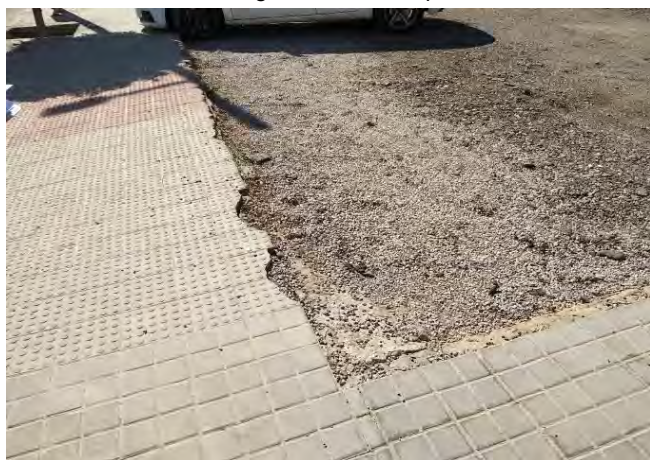
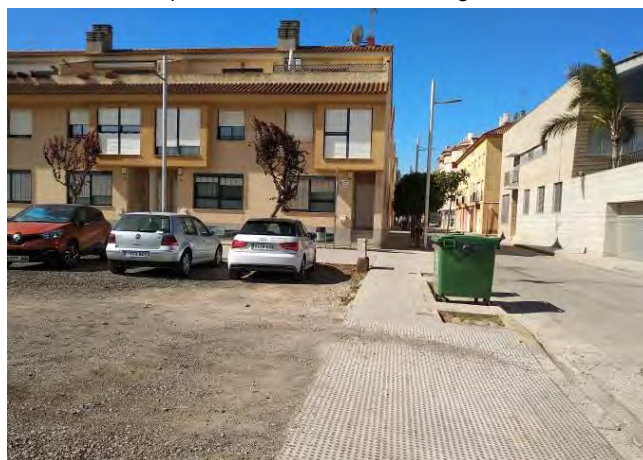
**Línea de fachada:** Existen solares sin edificar junto al itinerario que no están vallados, o no disponen de un bordillo continuo o señalización horizontal que materialice físicamente el límite edificado a nivel del suelo. Además, parte del terreno y de la protección de gravilla, invade las aceras colindantes y queda retenida en la parte inferior de los vados. Algunas piezas del pavimento están rotas.

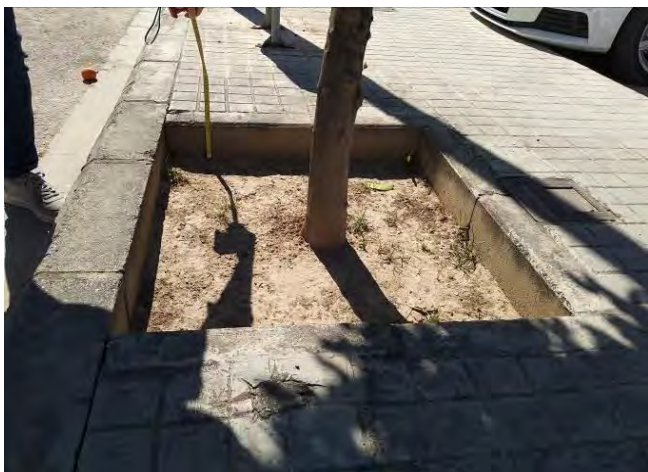
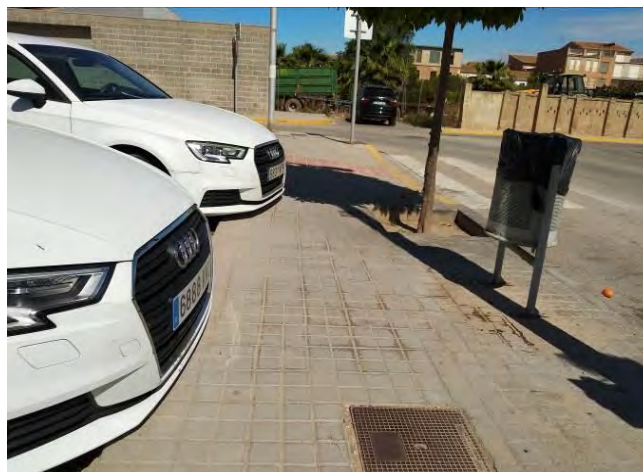
**Alcorques:** No tienen ningún tipo de protección. En la calle Corts Valencianes el desnivel del alcorque es elevado, igual a 12 cm, lo que supone un riesgo para las personas que circulan por esa acera. Además, si los vehículos aparcen en el solar contiguo invadiendo la acera, aumenta el **RIESGO** de que los peatones que transitan por la acera se desvíen hacia el alcorque.

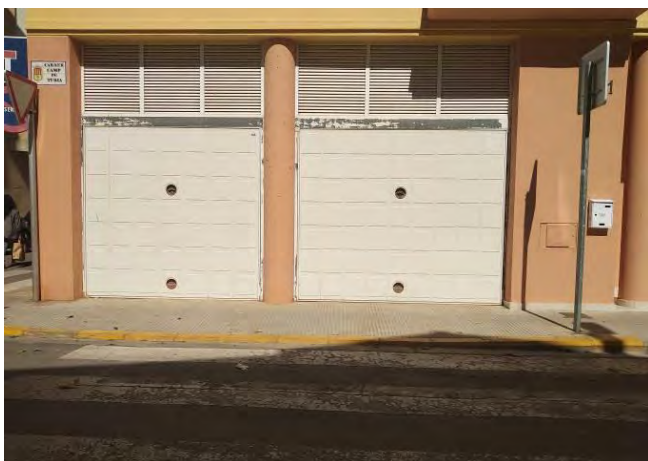
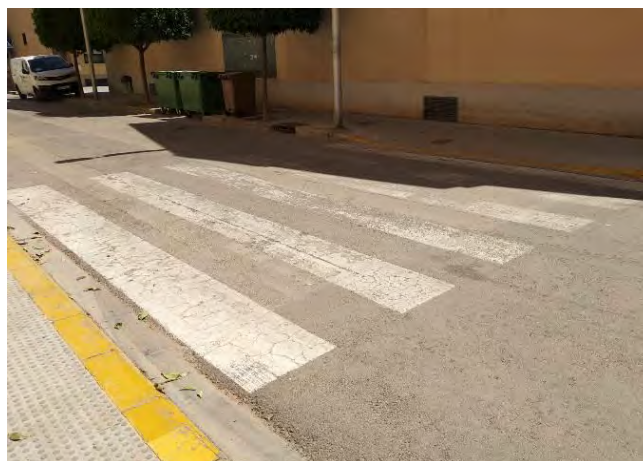
**Vados vehiculares:** El vado vehicular frente al nº 1 de la calle Camp del Túria coincide con el vado peatonal, suponiendo un **RIESGO** para las personas que están cruzando la calzada o que esperan en el vado.

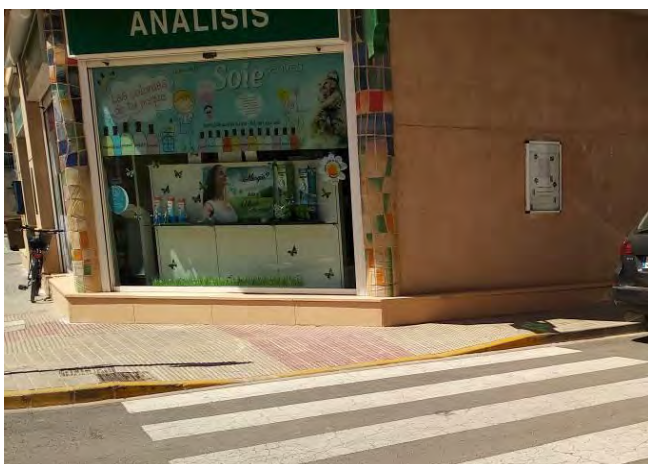
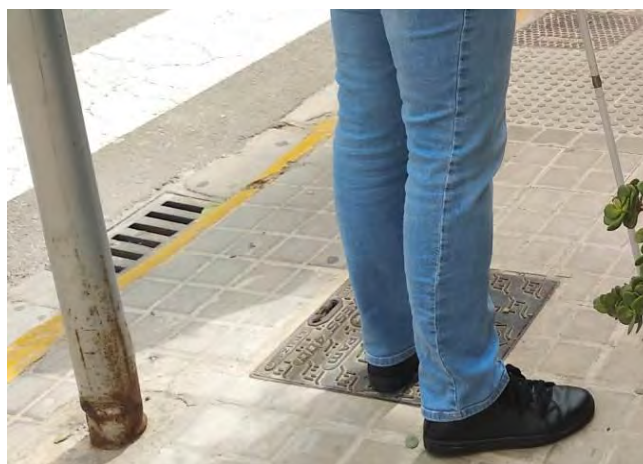
**Vados peatonales:** En general, los vados ocupan todo el ancho de la acera, y alteran las pendientes del itinerario peatonal accesible, principalmente la pendiente transversal. Con pendientes que varían aproximadamente entre el 5% y el 9% resultan muy superiores a la mínima exigida para la pendiente transversal del itinerario que continúa por la acera. Además, en general, en los encuentros con la calzada no están enrasados.

**Rejillas:** Existen imbornales en los pasos de peatones. Aunque el tamaño de las aberturas cumple la establecida para la calzada, al estar en un área peatonal no cumple ni las dimensiones de las aberturas ni su orientación, por estar situadas de forma longitudinal a la dirección de la marcha.

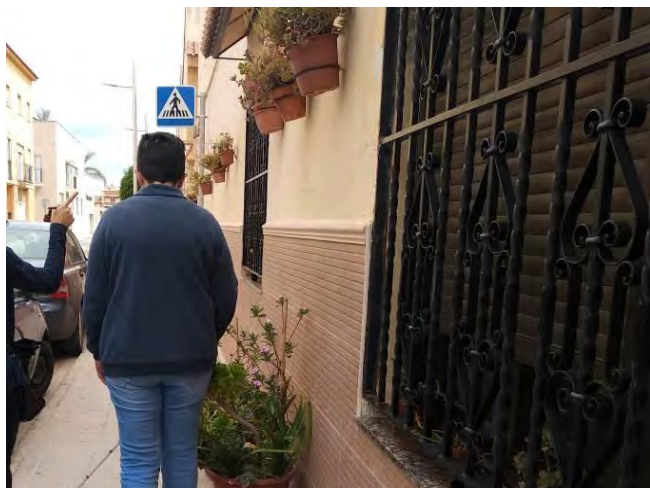
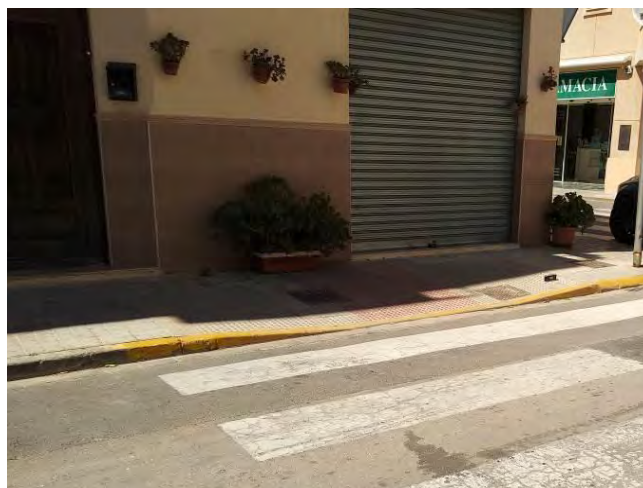
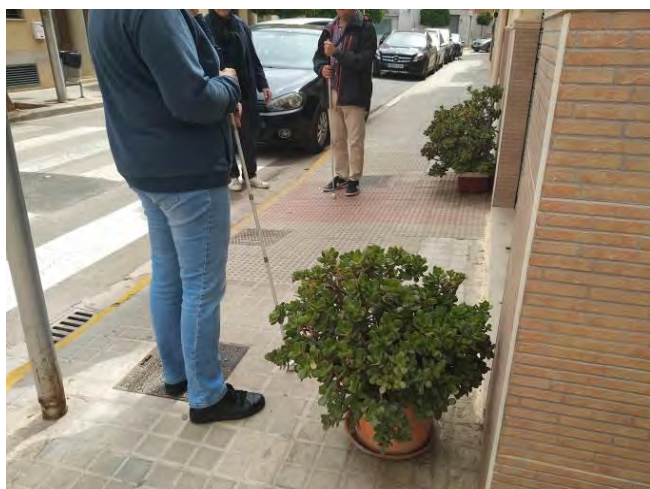
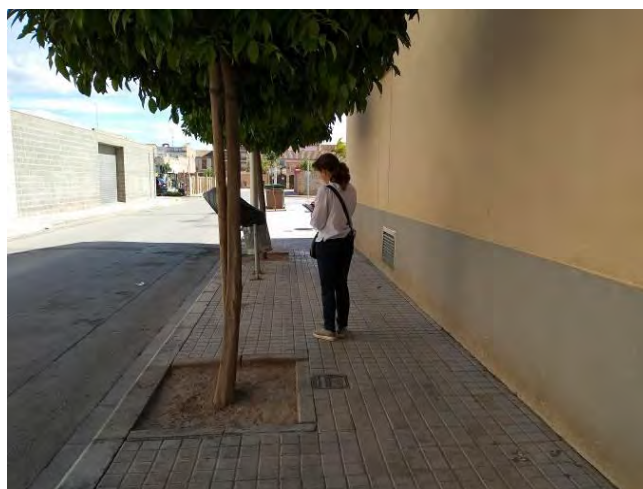
**Vegetación:** La colocación de macetas en esquinas, frente a los vados o colgadas de las fachadas reduce la anchura y altura del itinerario peatonal, en algunos casos por debajo de los límites reglamentarios. La altura libre igual a 1,70 m bajo los árboles es también inferior a la mínima reglamentaria establecida, igual a 2,20 m.

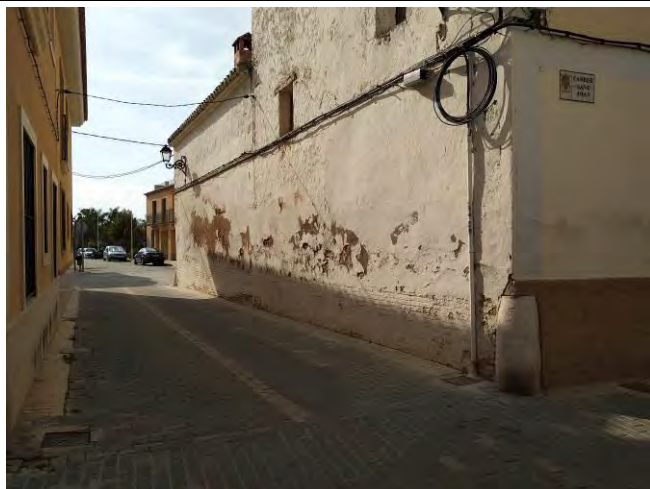
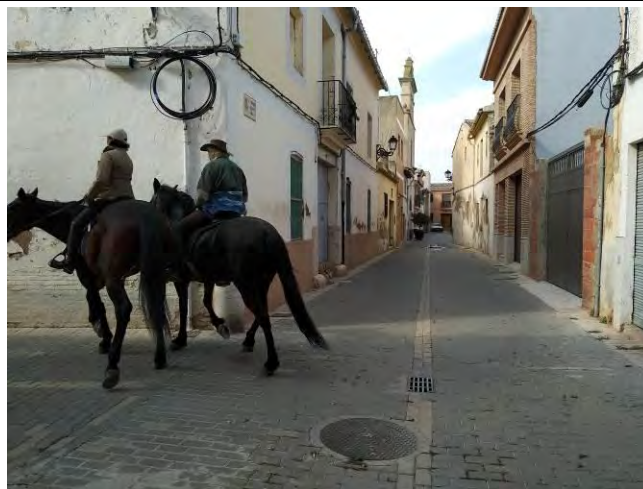
**Calle de Sant Joan y travessia:** Con anchuras en torno a 4,23 m y 4,58 m la calle Sant Joan y su travesía no precisan de señalización táctil en el pavimento para diferenciar la zona preferente peatonal.

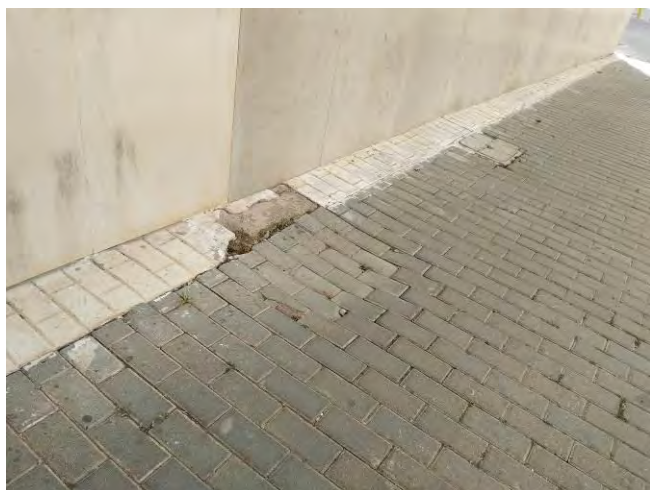
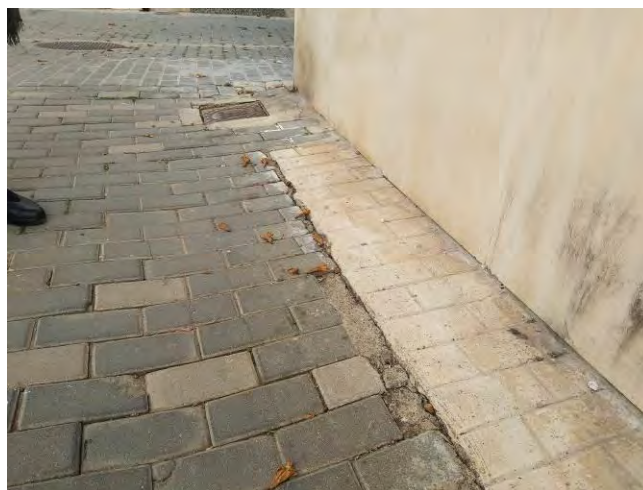
**Pavimento:** El pavimento de algunas zonas no está en buen estado. Se aprecian zonas del firme hundidas y se ha perdido la nivelación de los adoquines. El pavimento presenta resaltes.

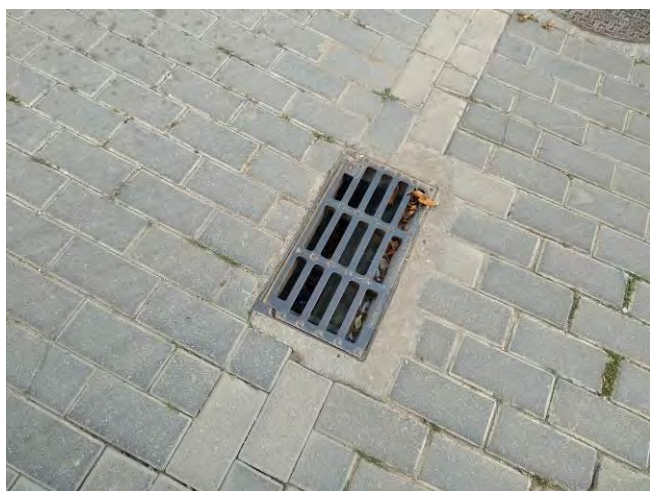
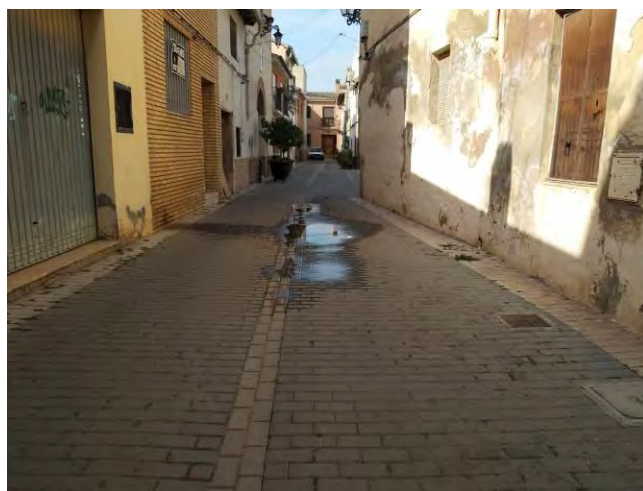
**Rejillas:** Las rejillas situadas en la banda central de la calle peatonal, con aberturas de dimensión igual a 2,5 cm, no cumplen las dimensiones máximas establecidas para zonas peatonales, iguales a 1 cm. Las aberturas longitudinales no están orientadas en el sentido transversal a la marcha. En algunas zonas se producen encharcamientos.

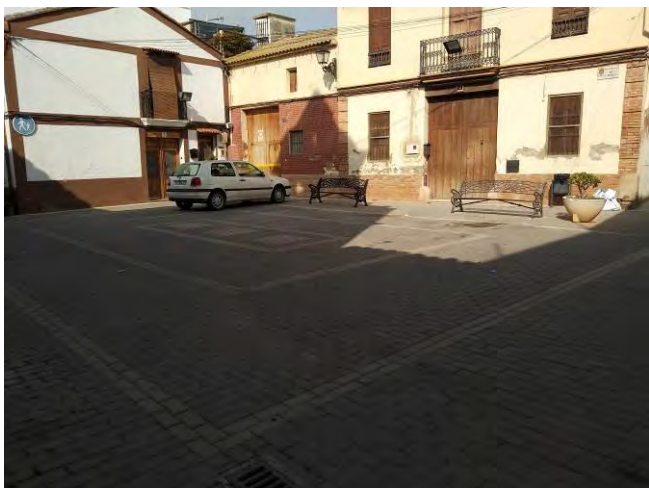
**Plaza de la ermita:** La plaza se configura como un gran espacio rectangular diáfano. No debería haber coches estacionados en los lugares no designados por señales o por marcas para ello. No se han delimitado zona preferentes para peatones. En la entrada a la ermita hay un escalón.

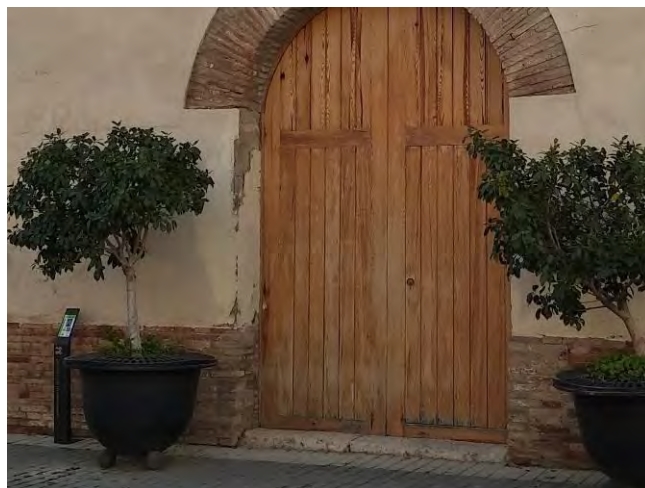
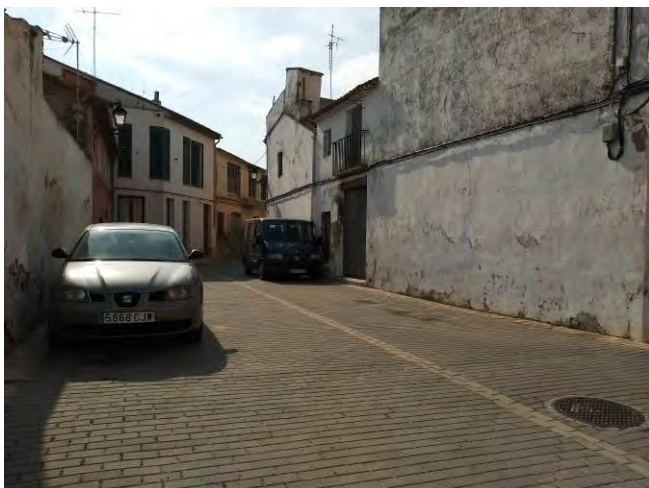
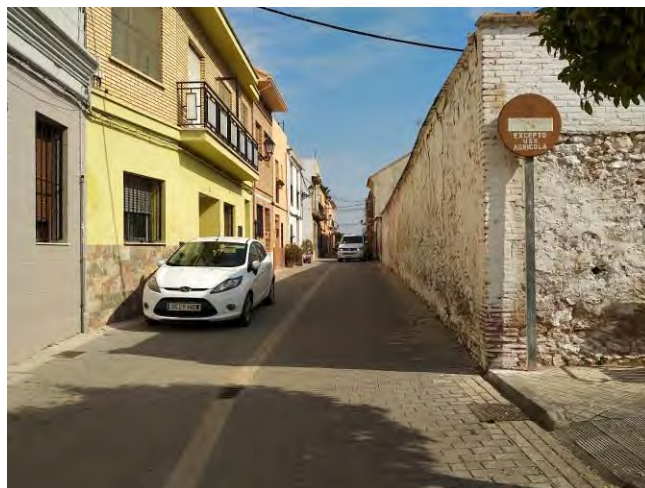
**Calle del Barranc y calle Barraquetes:** De nuevo se encuentran vehículos estacionados en zonas no permitidas. En las plataformas con anchura superior a 5 m no se encuentran delimitadas las zonas preferentes para peatones en el pavimento.

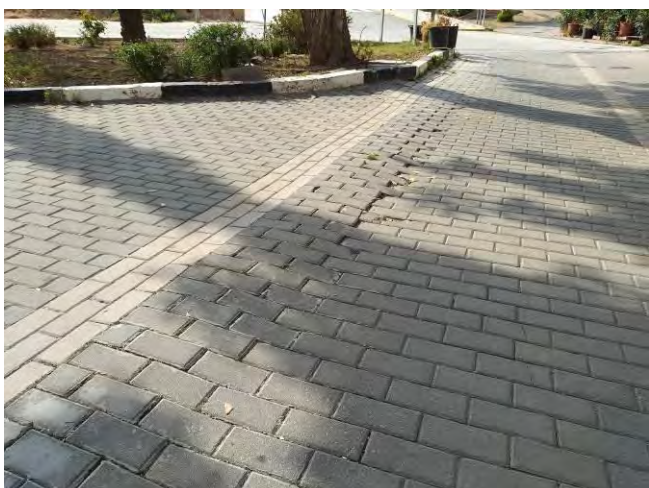
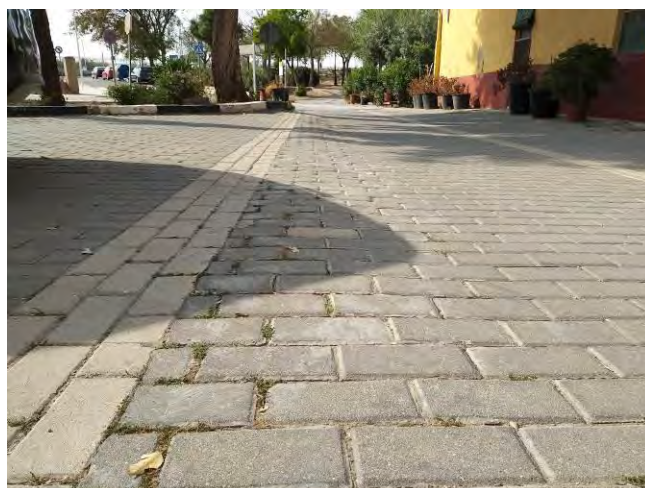
**Plaza del Sol:** El pavimento presenta zonas levantadas.

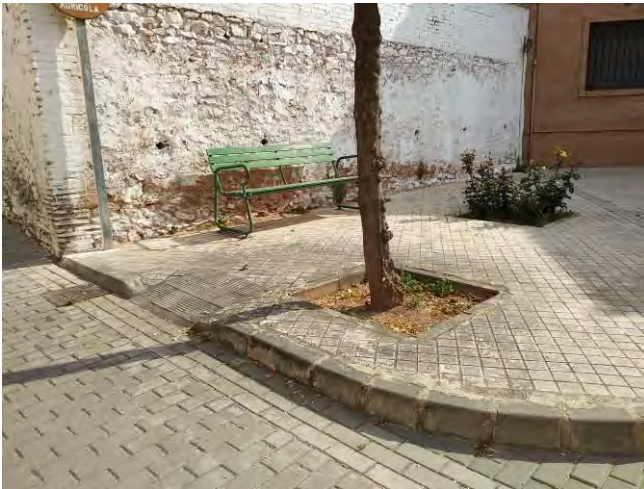
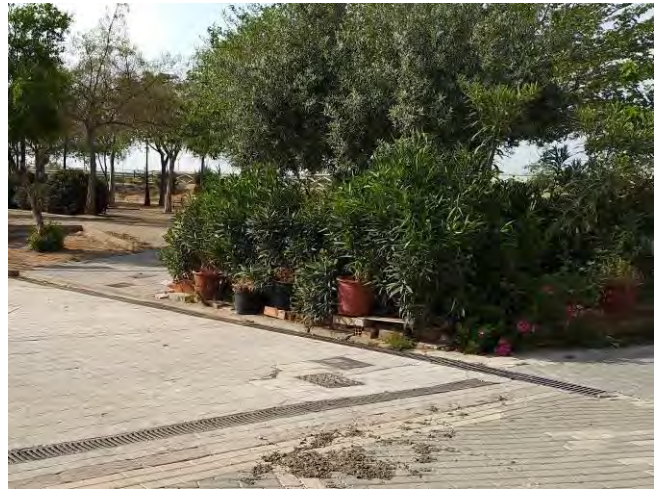
**Alcorques:** No están cubiertos por rejillas ni rellenos de material compactado enrasado con el nivel del pavimento circundante. Existen unos rosales plantados en el suelo que se encuentran enfrentados con el plano inclinado para acceder a la plaza y no disponen de bordillo para poder ser detectados por personas con discapacidad visual.

El vado para acceder a la plaza no dispone de señalización táctil.

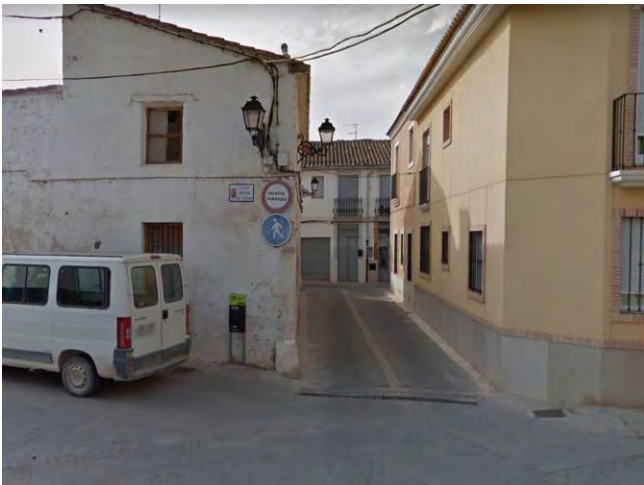
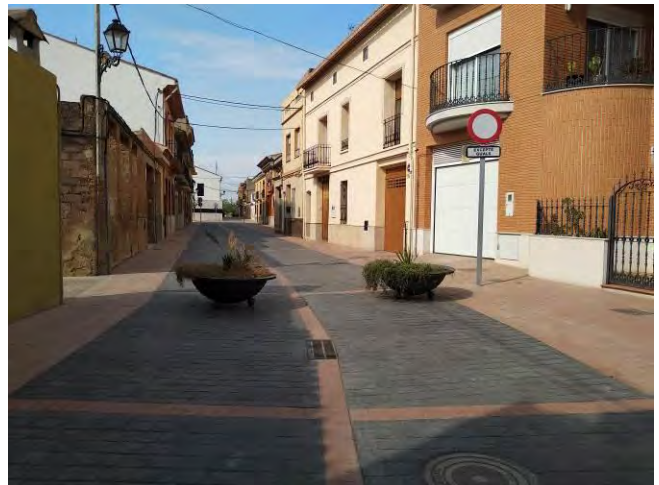
**Rejillas:** las dimensiones de las aberturas no cumplen las condiciones reglamentarias en zonas peatonales.

**Señalización:** no está actualizada con el reglamento General de Circulación.<sup>1</sup>

**Iluminación:** El nivel de la iluminación no alcanza 20 luxes. La media varía según el tramo entre 4 y 9 luxes.

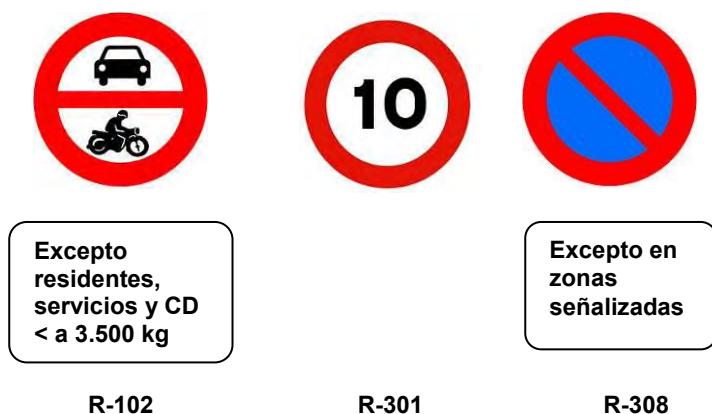
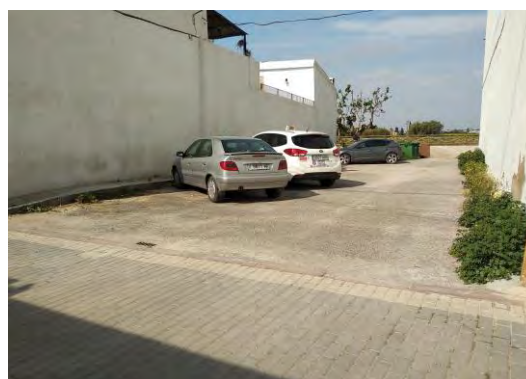
**Solar en la calle Barraquetes**

**Señales de tráfico:** En los accesos a las calles peatonales hay que disponer la señalización reglamentaria vigente:

**R-102 Entrada prohibida a vehículos de motor:** Prohibición de acceso a vehículos de motor.<sup>1</sup>

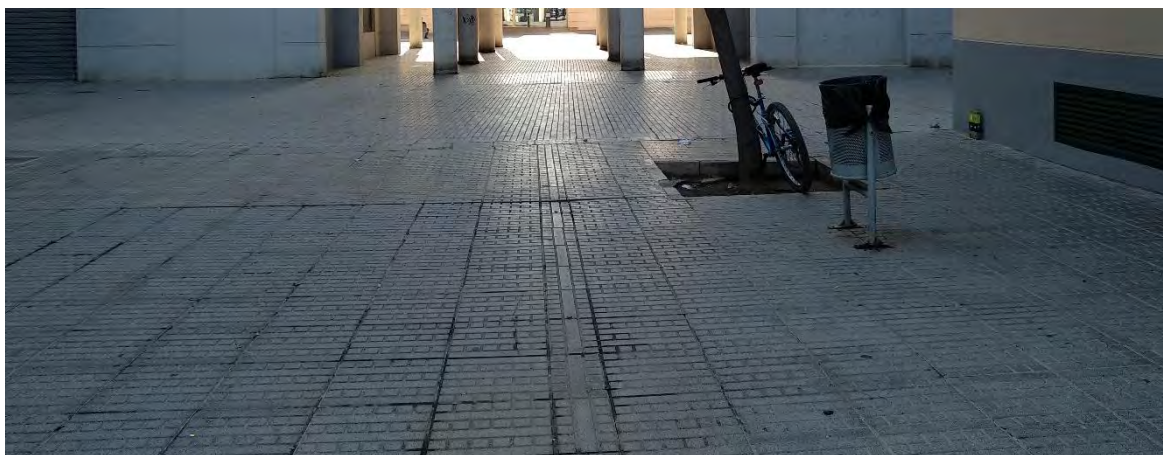
C/ Rei En Jaume. Pavimento de baldosa de terrazo.

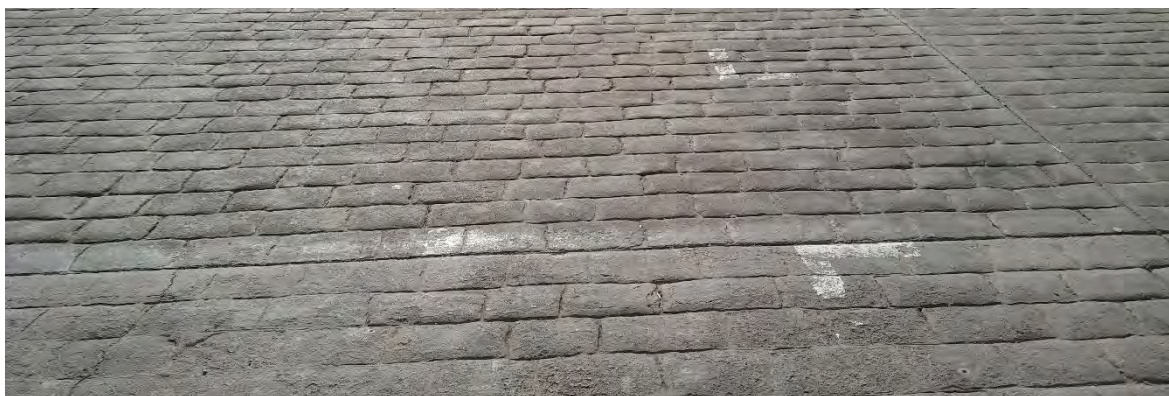
Plaça del Poble. Pavimento de hormigón impreso simulando adoquín (gran cantidad de juntas simuladas).

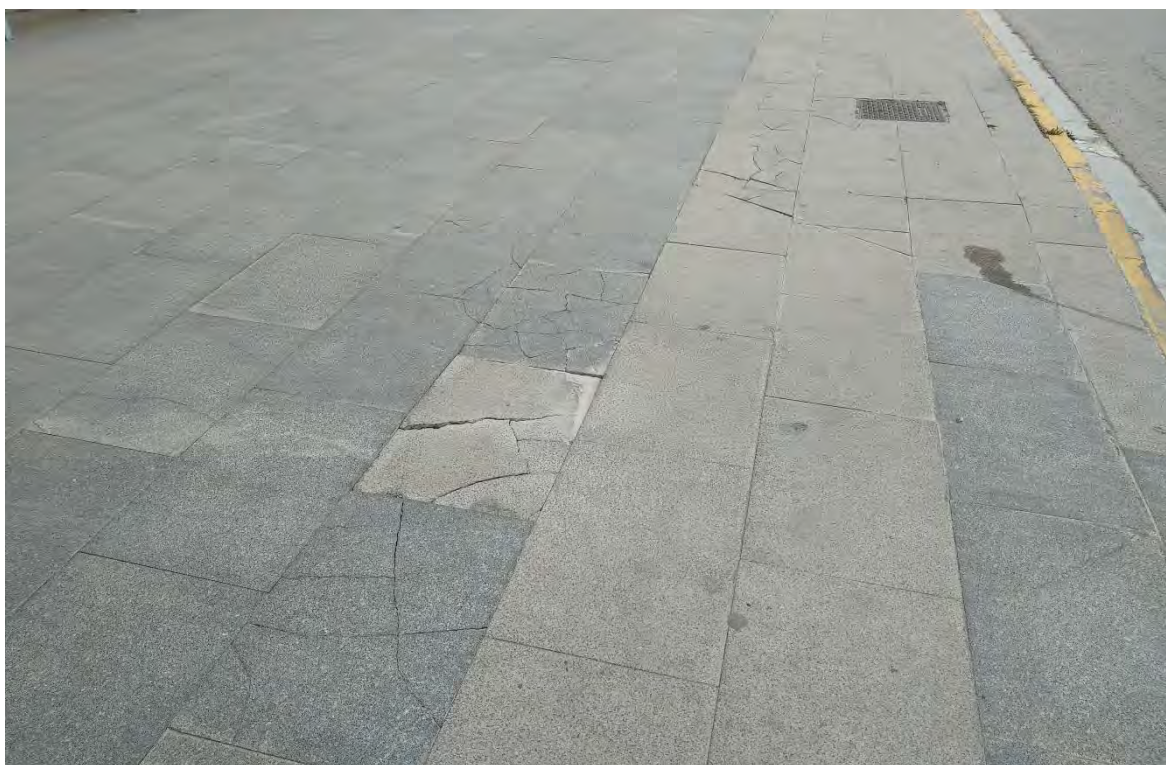
C/ Marià Ribera, frente ayuntamiento. Piezas rotas.

Asimismo, hay que llevar a cabo un buen mantenimiento para evitar que piezas rotas puedan provocar tropiezos.

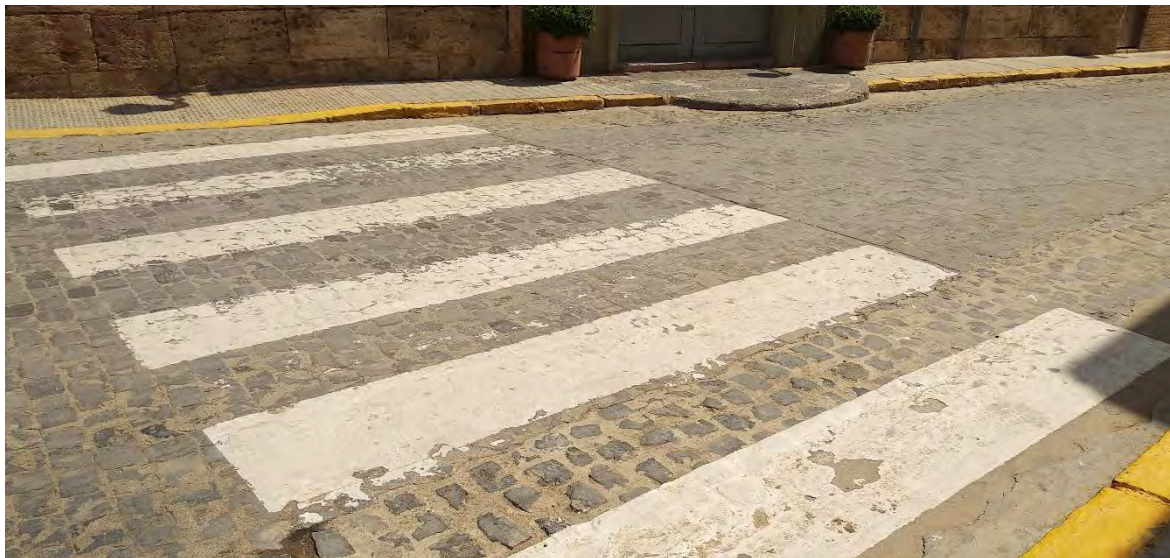
Plaça de l'Església - C/ Major. Paso de peatones ejecutado con adoquín. Juntas anchas y piezas irregulares.

Por ello, en general, pavimentos con adoquines en itinerarios peatonales (incluyendo pasos de peatones) deben cuidarse en su ejecución para evitar estos problemas.

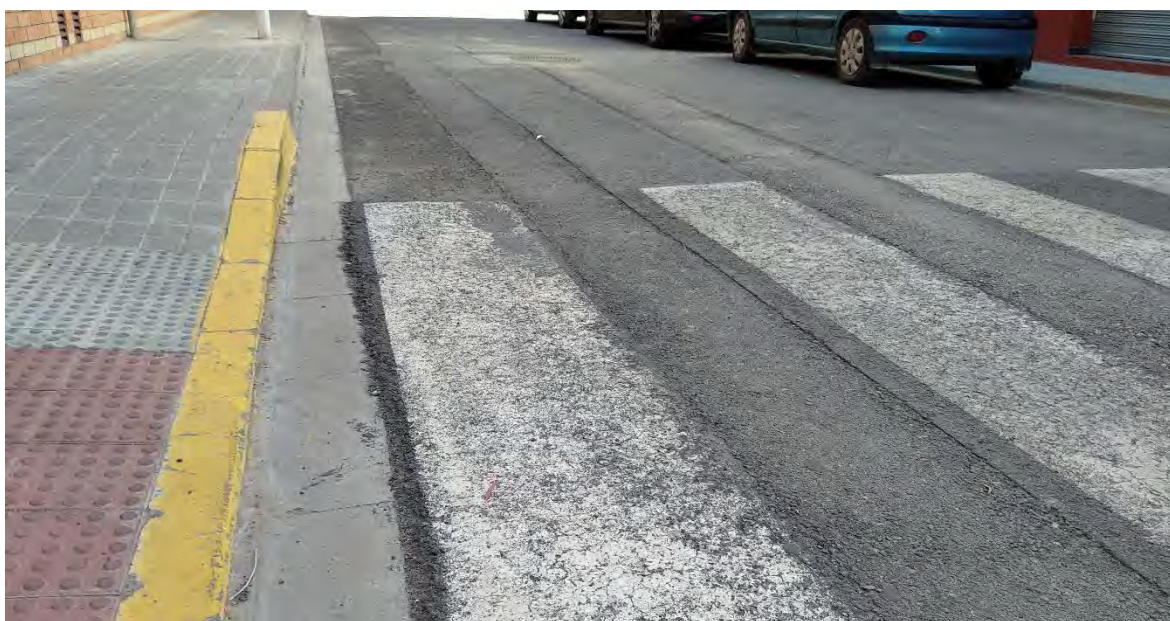
C/ Pintor Vicente Lluch-C/ Els Ports. Resalte asfalto-rigola.
